# Asbestinventarisatetest

Heuzelstraat 30, 9790 Wortegem-Petegem

Attestnummer : 20240911-000468.000

**Niet-asbestveilig**

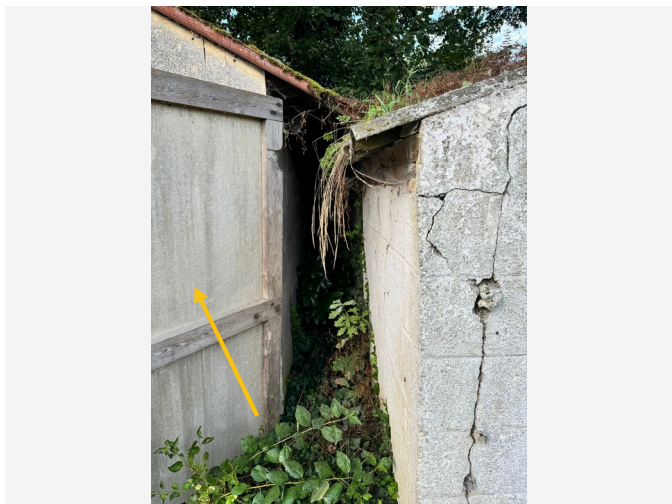
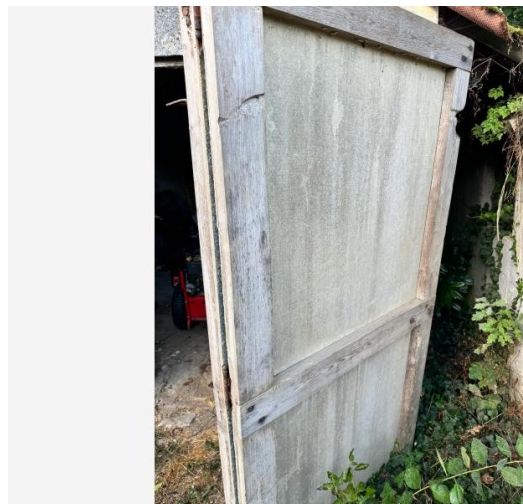
| Eindbeoordeling materiaalrisico | Hoog materiaalrisico en/of hoge kans op vezelvrijgave |

| Asbestsoort (vezeltype) | Crocidoliet aanwezig |
| Toestand van het materiaal | Matig beschadigd, matig verweerd |

| Beschrijving | Zijwanden type Menuiserite |
| Asbestmateriaal | Plaat, paneel, tablet - Type Menuiserite |

**Dringend verwijderen**

- Verwijder dit asbestmateriaal zo snel mogelijk. Volg de toestand goed op.

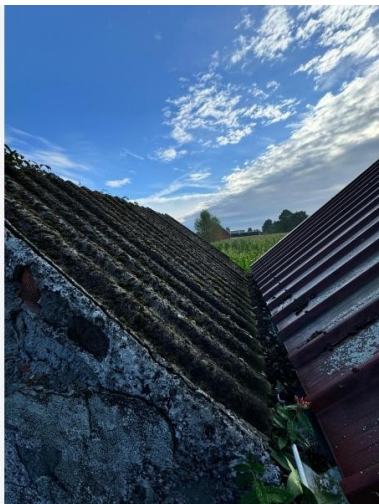
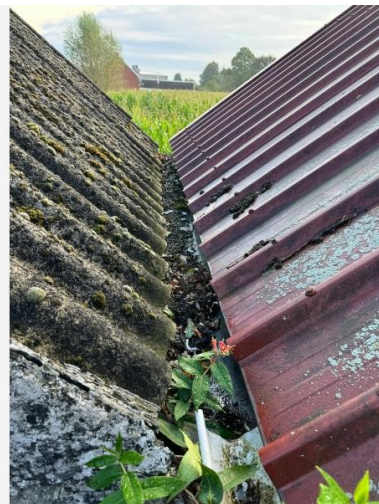
| Beschrijving | Dakgoot asbestgolfplaten |
| Type afvalstof | Betreft resten (contaminatie) van verwerking of beschadiging |
| Type resten (contaminatie) | <ul style="list-style-type: none"><li>• Stukken, fragmenten (los, opliggend)</li></ul> |
| Bron van de resten | Mos ligt nog in de dakgoot. |

**Dringend verwijderen**

- Verwijder het asbestafval.

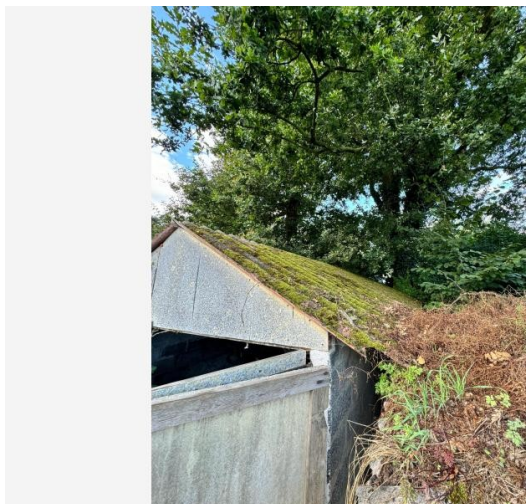
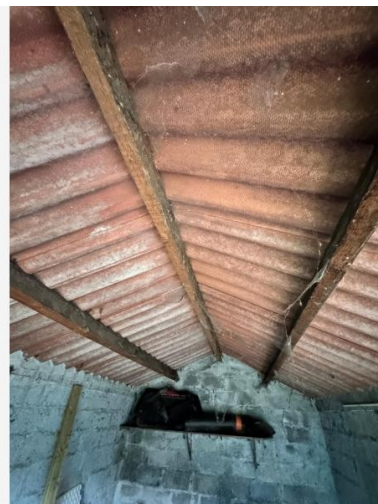
| Eindbeoordeling materiaalrisico | Hoog materiaalrisico en/of hoge kans op vezelvrijgave |

| Asbestsoort (vezeltype) | Crocidoliet aanwezig |
| Toestand van het materiaal | Zwaar beschadigd, zwaar verweerd |

| Beschrijving | Dak bestaande uit golfplaten |
| Asbestmateriaal | Dak- en gevelbekleding - Golfplaat |

**Dringend verwijderen**

- Verwijder dit asbestmateriaal zo snel mogelijk. Volg de toestand goed op.
- Hemelwater dat afspoelt van asbestcement daken of gevels kan asbestdeeltjes bevatten. Gebruik het enkel voor gesloten circuits (bv. spoelen toiletten). Reinig na het vervangen van het dak of de gevel de dakgoten en regenwaterput of -ton om asbesthoudend sediment of slib te verwijderen

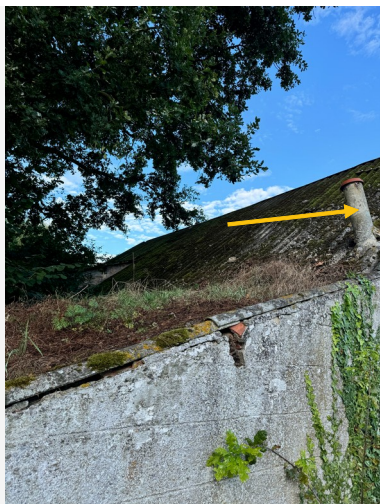
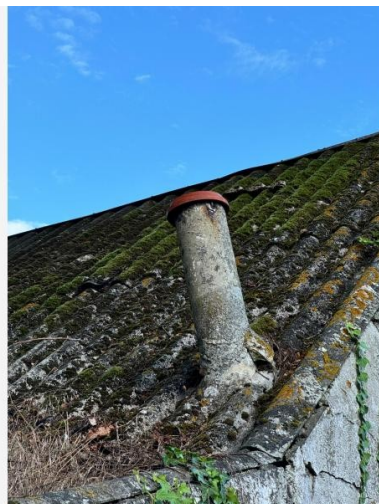
| Eindbeoordeling materiaalrisico | Verhoogd materiaalrisico en/of verhoogde kans op vezelvrijgave |

| Asbestsoort (vezeltype) | Crocidoliet aanwezig |
| Toestand van het materiaal | Matig beschadigd, matig verweerd |

| Beschrijving | Schouw |
| Asbestmateriaal | Rookgaskanaal |

Verwijderen

- Zorg voor een veilig beheer en verwijder dit asbestmateriaal wanneer het bij werken eenvoudig bereikbaar wordt. Controleer de toestand jaarlijks op wijzigingen.

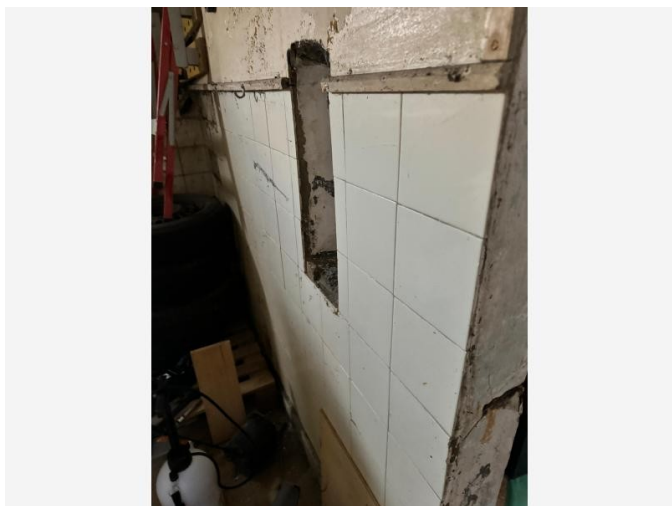
Binnenwanden en/of plafonds afgewerkt met een intacte laag faiencetegels zonder zichtbare beschadigingen. Inspectie van de onderliggende lijmlaag of tegels zelf is niet mogelijk zonder uitbreiding naar een destructief onderzoek.

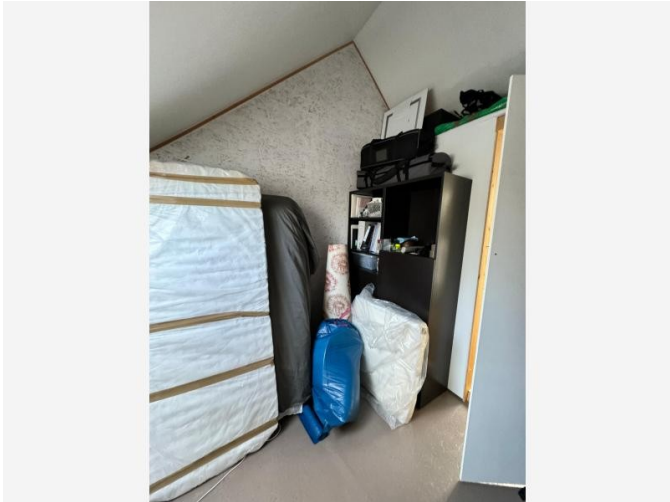
## Fiche 7: Plafonds en muren bestaande uit voorzetpanelen

De plafonds en muren werden afgewerkt met niet-asbestverdachte voorzetpanelen die inspectie van de bedekte structuur (opbouw, pleisterwerk) verhinderen.

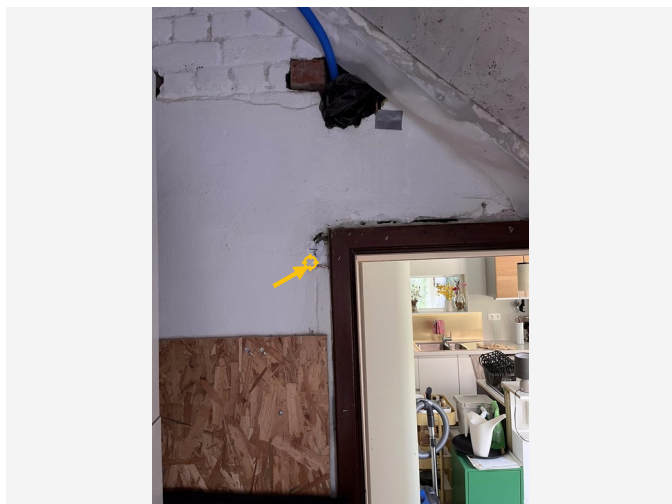
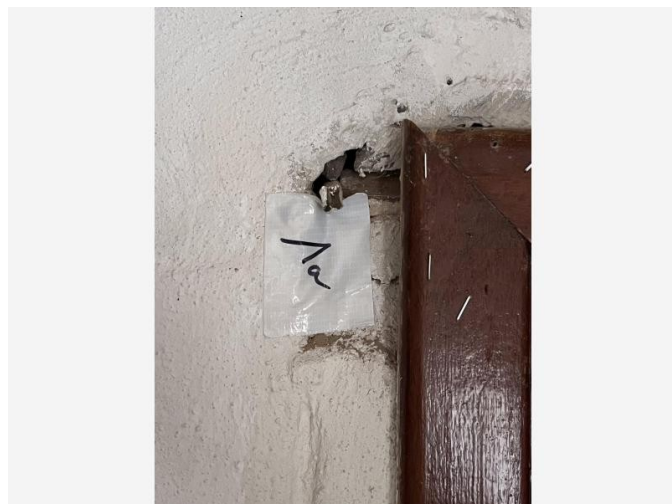
## Fiche 8: Pleisterwerk wanden

Geen asbest

| # | Type | Referentie | Resultaat |
|---|---|---|---|
| 8.1 | Mengmonster | 1 | Geen asbest |
