# Asbestinventarisatetest

Beukenlaan 38, 9240 Zele

Attestnummer : 20250519-000138.000

Uitgegeven op : 19.05.2025

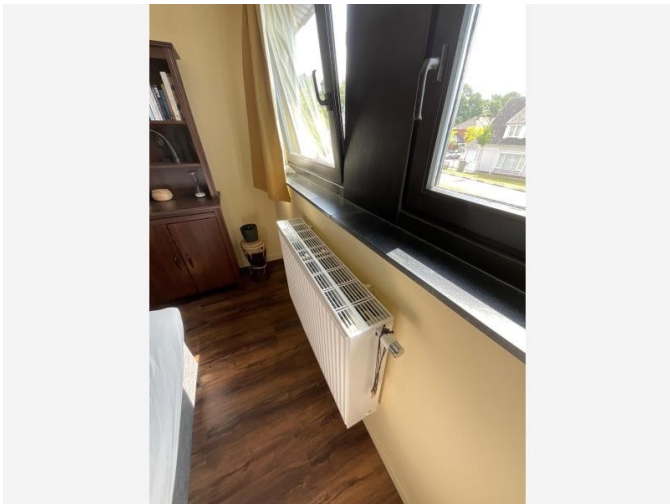
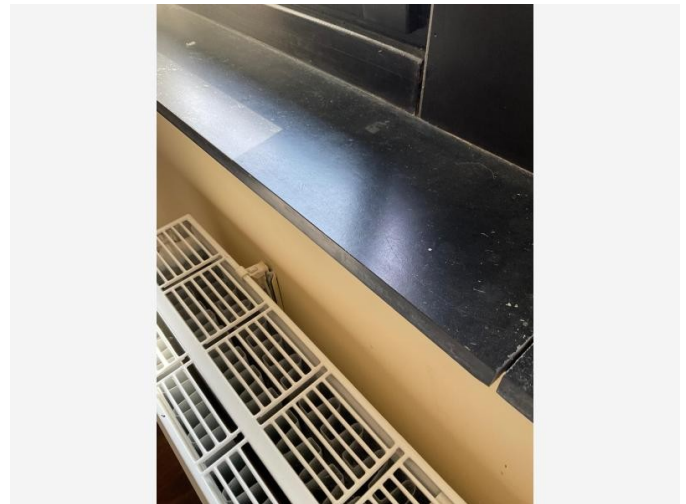
Het asbestmateriaal valt onder de mijlpaal van 2040.

| Eindbeoordeling materiaalrisico | Laag materiaalrisico en/of verlaagde kans op vezelvrijgave |

| Gebondenheid | Categorie 1: hechtgebonden in oorsprong |
| Asbestsoort (vezeltype) | Alleen chrysotiel |
| Asbestconcentratie | Laag (< 50%) |
| Afschermingsgraad van het gehele materiaal | Geheel of deels (ook) vrij aan binnenluchtstromen |
| Toestand van het materiaal | Licht beschadigd, licht verweerd. Intact calciumsilicaatmateriaal of categorie III 'gebondenheid' |

| Beschrijving | Vensterbank massal |
| Asbestmateriaal | Plaat, paneel, tablet - Type Massal |

- Zorg voor een veilig beheer. Vermijd het beschadigen van het asbestmateriaal. Controleer de toestand jaarlijks op wijzigingen.
- Voer bijkomende staalname(s) uit.

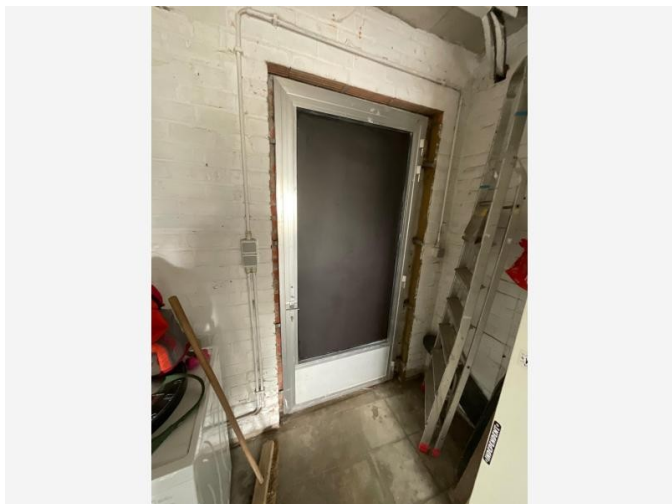
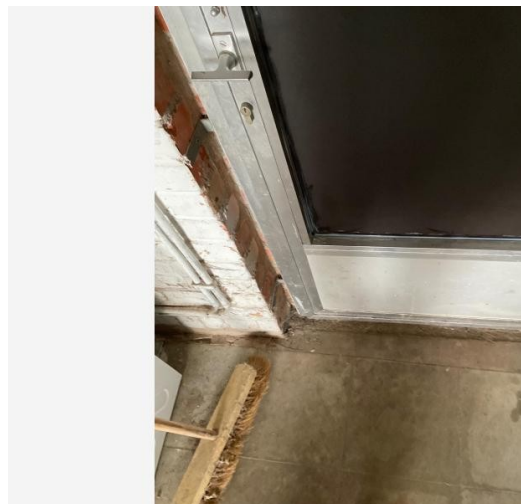
Het asbestmateriaal valt onder de mijlpaal van 2040.

| Eindbeoordeling materiaalrisico | Laag materiaalrisico en/of verlaagde kans op vezelvrijgave |

| Gebondenheid | Categorie 1: hechtgebonden in oorsprong |
| Asbestsoort (vezeltype) | Amfibool aanwezig, uitgezonderd crocidoliet |
| Asbestconcentratie | Laag (< 50%) |
| Toestand van het materiaal | Licht beschadigd, licht verweerd. Intact calciumsilicaatmateriaal of categorie III 'gebondenheid' |

| Beschrijving | mastiek alu ramen |
| Asbestmateriaal | In-situ afwerkingslagen - Pasta, stopverf, voegsel, stopsel, vulsel, mastiek, kitten, ... |

- Zorg voor een veilig beheer. Vermijd het beschadigen van het asbestmateriaal. Controleer de toestand jaarlijks op wijzigingen.
- Voer bijkomende staalname(s) uit.

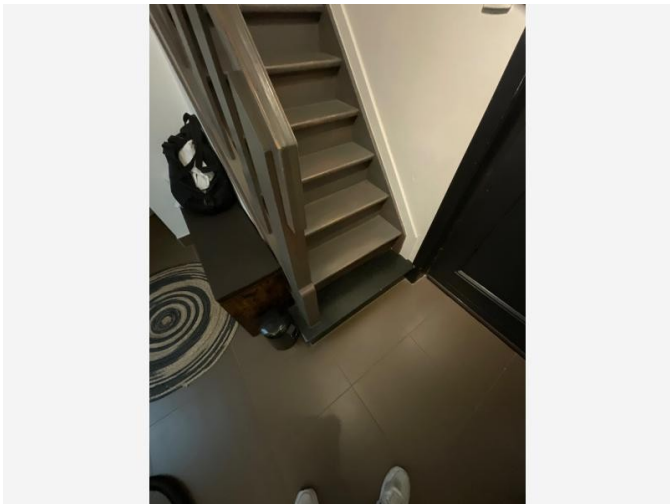
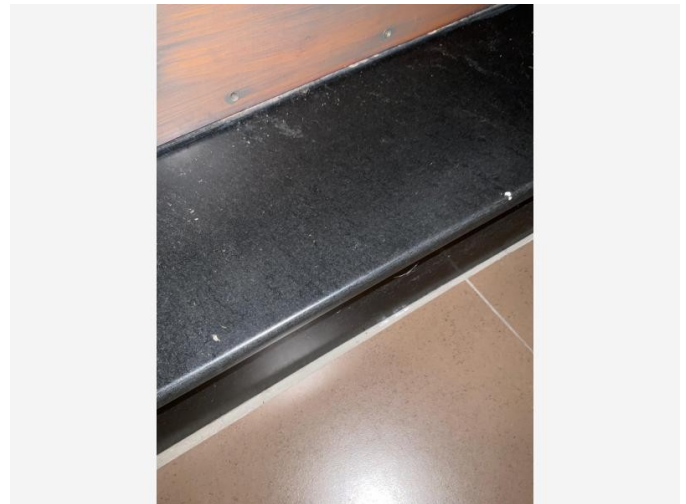
Het asbestmateriaal valt onder de mijlpaal van 2040.

| Eindbeoordeling materiaalrisico | Laag materiaalrisico en/of verlaagde kans op vezelvrijgave |

| Gebondenheid | Categorie 1: hechtgebonden in oorsprong |
| Asbestsoort (vezeltype) | Alleen chrysotiel |
| Asbestconcentratie | Laag (< 50%) |
| Toestand van het materiaal | Licht beschadigd, licht verweerd. Intact calciumsilicaatmateriaal of categorie III 'gebondenheid' |

| Beschrijving | Traptrede in massal |
| Asbestmateriaal | Plaat, paneel, tablet - Type Massal |
| Eenvoudig bereikbaar | Nee <ul style="list-style-type: none"><li>• Verwijdering tast de bouwkundige integriteit aan.</li></ul> |

- Zorg voor een veilig beheer. Vermijd het beschadigen van het asbestmateriaal. Controleer de toestand jaarlijks op wijzigingen.
- Voer bijkomende staalname(s) uit.

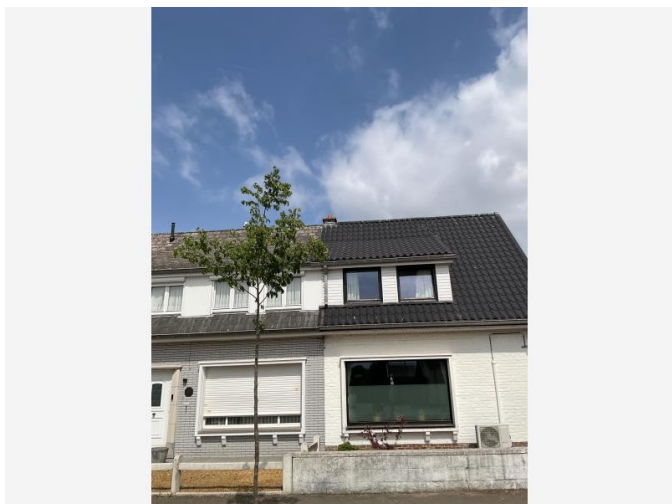
**Reden:** Het te onderzoeken materiaal situeert zich hoger dan 3,50 m te rekenen vanaf een veilige ondergrond

**Uitleg van de asbestdeskundige:** De binnkant van de schouw is niet inspecteerbaar, aan de buitenkant van de schouw werd geen asbest aangetroffen

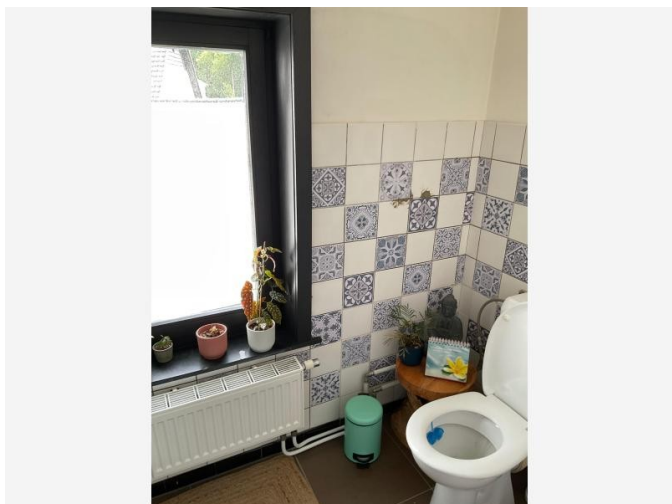
Achter de tegels bevindt zich faiancelijm. Deze moet volgens het IP verplicht bemonsterd worden. Tijdens de inspectie heeft de inspecteur geen faiancelijm aangetroffen, maar heeft hij wel een sterk vermoeden dat zich deze achter de tegels bevindt. Let op bij werken aan deze plaatsen. Faiancelijm kon vroeger asbesthoudend zijn. Een bijkomend onderzoek is aangeraden indien er werken gepland zijn.

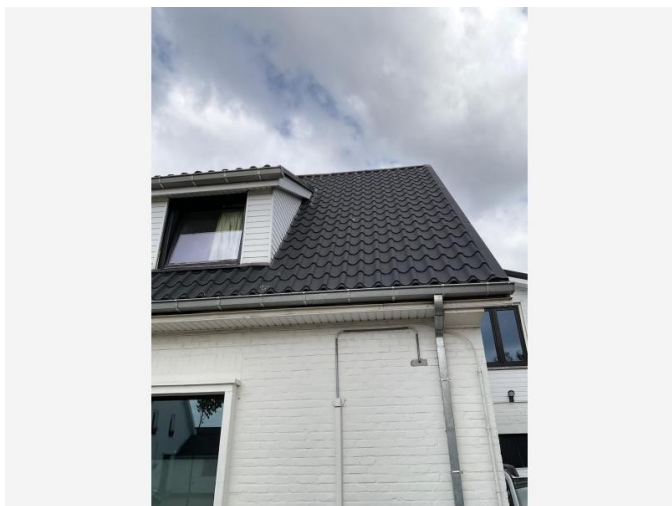
Onder een overzetdak bevinden zich vaak nog oude lagen dakbedekking. Deze konden tijdens de inspectie niet vastgesteld worden.

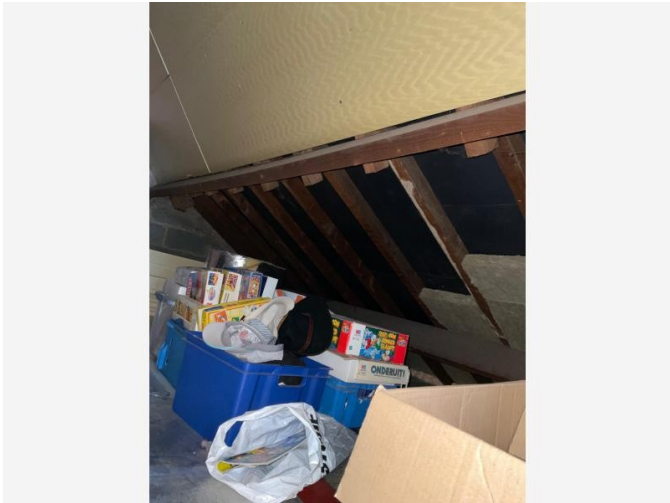
Dit onderdak type is niet asbest verdacht. Deze zijn steekproefsgewijs vastgesteld en kunnen, indien de vaststelling dit niet toeliet, geen uitspraak doen over het volledige onderdak.

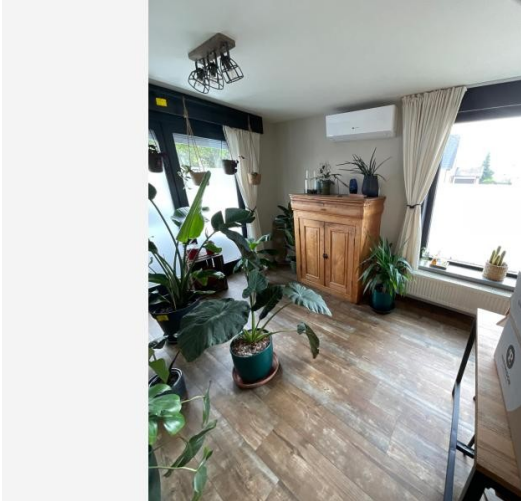
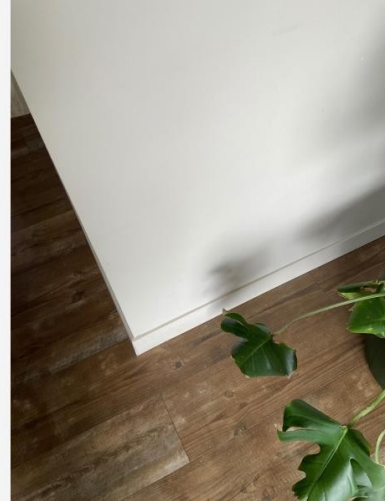
## Fiche 8: pleisterwerk wanden

Geen asbest

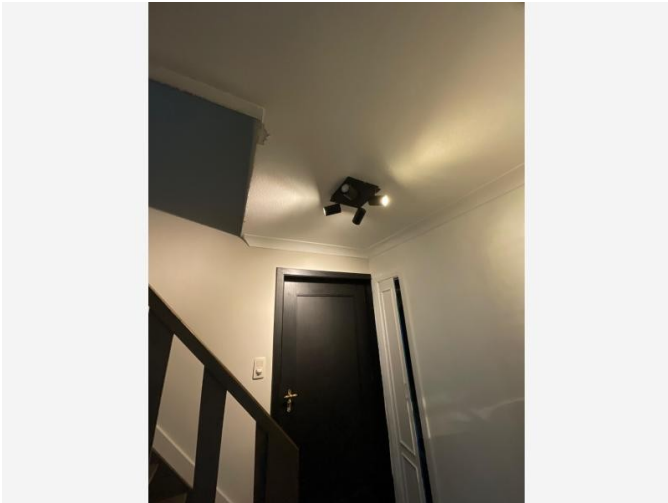
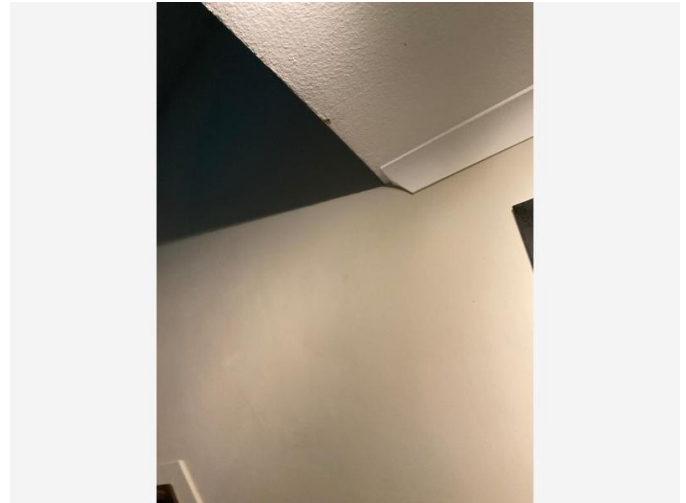
## Fiche 9: pleisterwerk plafond

Geen asbest
