# Asbestinventarisatetest

Oosterveldlaan 148/201, 2610 Antwerpen

Attestnummer : 20250515-000003.000

Uitgegeven op : 15.05.2025

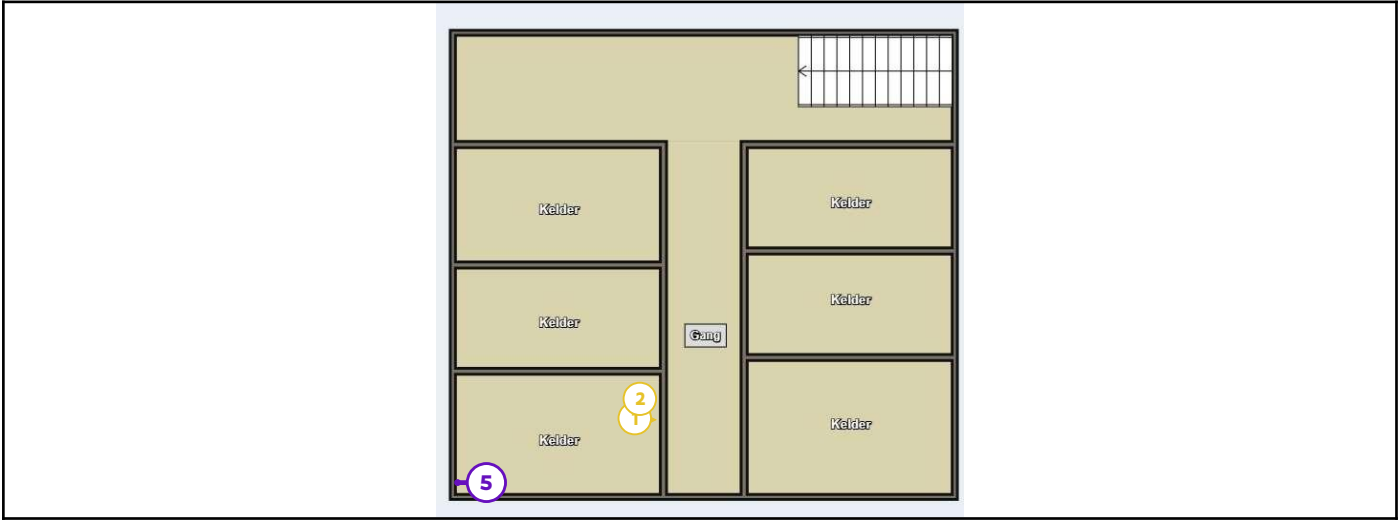
# Plan 1.3: Kelder

| Beschrijving | Type | Actie |
|---|---|---|
| 1. Bakeliet lichtschakelaar | Asbestmateriaal | Zorgvuldig beheren |
| 2. Lamphouder bakeliet | Asbestmateriaal | Zorgvuldig beheren |
| 5. Cementbuis | Advies | - |

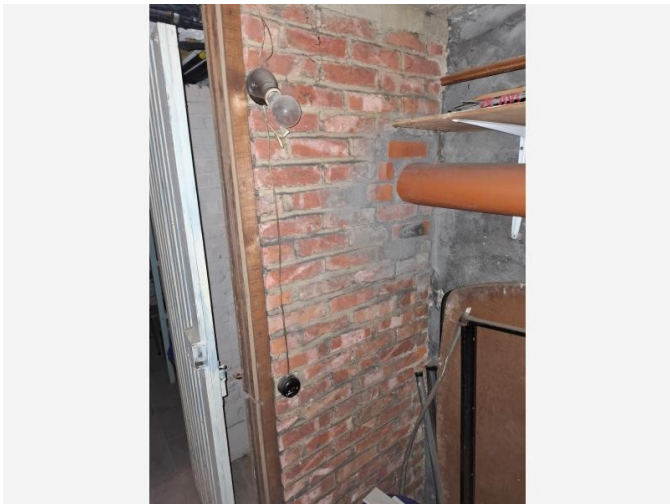
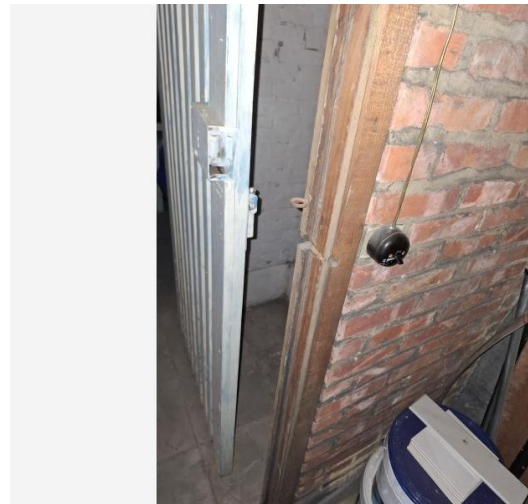
Het asbestmateriaal valt onder de mijlpaal van 2040.

| Eindbeoordeling materiaalrisico | Laag materiaalrisico en/of verlaagde kans op vezelvrijgave |

| Gebondenheid | Categorie 1: hechtgebonden in oorsprong |
| Asbestsoort (vezeltype) | Crocidoliet aanwezig |
| Asbestconcentratie | Laag (< 50%) |
| Afschermingsgraad van het gehele materiaal | Geheel of deels (ook) vrij aan de binnenlucht |
| Toestand van het materiaal | Onbeschadigd, niet verweerd |

| Beschrijving | Bakeliet lichtschakelaar |
| Asbestmateriaal | Plaat, paneel, tablet - Type Bakeliet |
| Hoeveelheid (oppervlakte - dikte - aantal) | <ul style="list-style-type: none"> <li>0,40 m<sup>2</sup> - 0,30 cm - 1 stuk</li> </ul> |
| Opmerking | <p>Deze oppervlakte werd niet gemeten, maar geschat op basis van een benadering voor alle aanwezige schakelaars. Deze schatting mag niet worden gebruikt als maatstaf voor heffingen. Als deskundige hebben wij geverifieerd dat het materiaal inderdaad bakeliet betreft en geen harde PVC. Bakeliet wordt door ons beschouwd als een asbestverdachte toepassing, aangezien het in veel gevallen asbesthoudend is. We hebben echter geen staalname uitgevoerd om de functionaliteit van de schakelaars niet in gevaar te brengen.</p> |

Zorgvuldig beheren

- Zorg voor een veilig beheer. Vermijd het beschadigen van het asbestmateriaal. Controleer de toestand jaarlijks op wijzigingen.
- Voer bijkomende staalname(s) uit.

- Eenvoudige handelingen: mag via doe-het-zelf of door werknemer(s) met opleidingsattest eenvoudige handelingen  
Raadpleeg de actuele wetgeving op de website van OVAM. Onder strikte voorwaarden kan het eventueel toegestaan zijn om deze toepassing zelf te verwijderen. Bij twijfel wordt echter sterk aangeraden om een erkende asbestverwijderaar te raadplegen. Zorg er bovendien voor dat u zich goed informeert via de websites van OVAM en andere officiële bronnen over de vereiste persoonlijke beschermingsmaatregelen en de richtlijnen voor het veilig verwijderen van asbest.

Houd er rekening mee dat deze toepassingen vaak onder spanning staan. Het is daarom aan te raden om ook een elektricien te raadplegen, aangezien het werken aan of verwijderen van deze toepassingen specifieke technische kennis vereist.

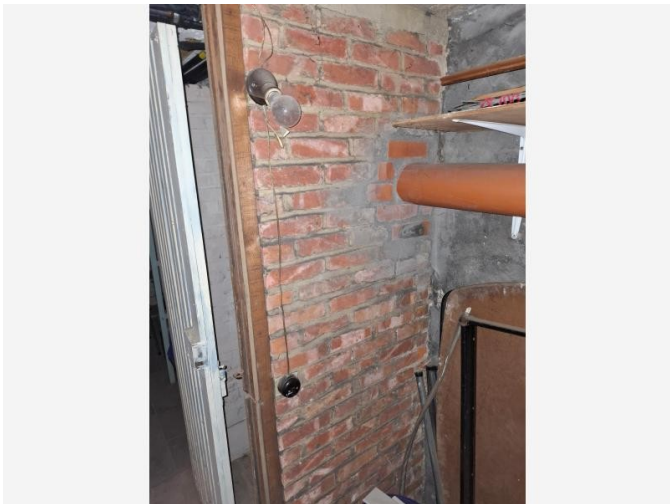
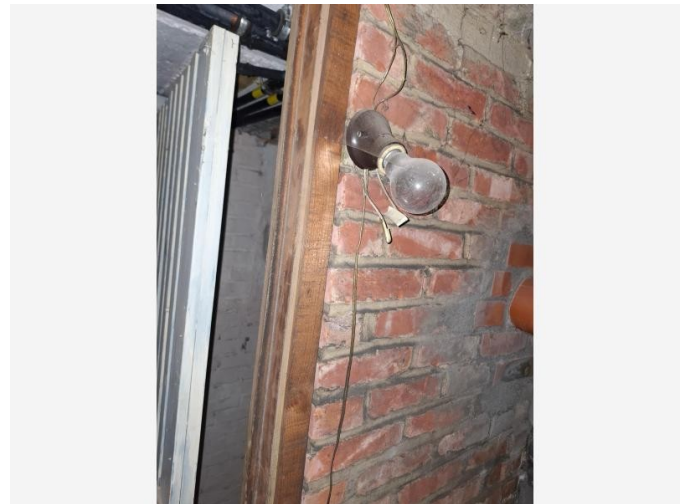
Het asbestmateriaal valt onder de mijlpaal van 2040.

| Eindbeoordeling materiaalrisico | Laag materiaalrisico en/of verlaagde kans op vezelvrijgave |

| Gebondenheid | Categorie 1: hechtgebonden in oorsprong |
| Asbestsoort (vezeltype) | Crocidoliet aanwezig |
| Asbestconcentratie | Laag (< 50%) |
| Afschermingsgraad van het gehele materiaal | Geheel of deels (ook) vrij aan de binnenlucht |
| Toestand van het materiaal | Onbeschadigd, niet verweerd |

| Beschrijving | Lamphouder bakeliet |
| Asbestmateriaal | Plaat, paneel, tablet - Type Bakeliet |
| Hoeveelheid (oppervlakte - dikte - aantal) | • 0,10 m <sup>2</sup> - 1,00 cm - 7 stuks |

Zorgvuldig beheren

- Zorg voor een veilig beheer. Vermijd het beschadigen van het asbestmateriaal. Controleer de toestand jaarlijks op wijzigingen.

- Eenvoudige handelingen: mag via doe-het-zelf of door werknemer(s) met opleidingsattest eenvoudige handelingen  
Kan eenvoudig losgeschroefd worden zonder het te beschadigen.

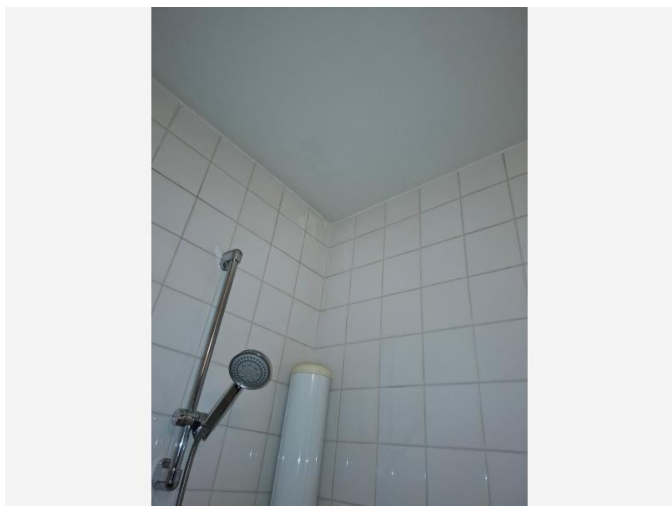
De tegels in de badkamer zijn niet asbestverdacht. Echter is het lijm daaronder niet waarneembaar.

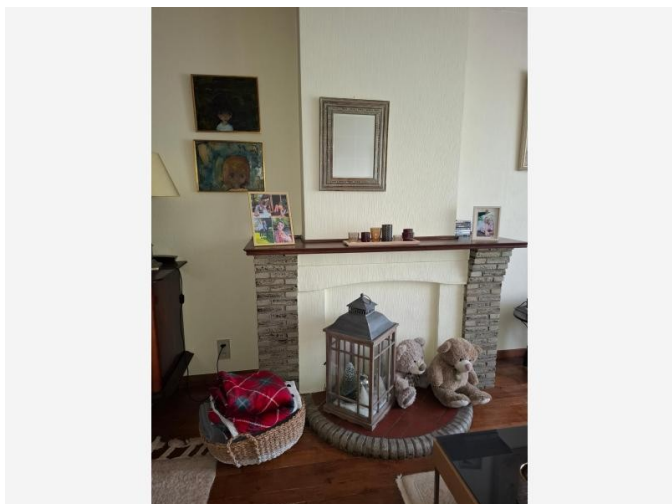
Vermoelijk werd de ruimte in het verleden verwarmd via een haard aangezien er een schouw aanwezig is. Hedendaags is deze schouw echter ingekapseld en is het dus niet waarneembaar of er zich hier nog asbestverdachte toepassingen achter bevinden. In de toekomst zou dit bij renovatiewerken of bij een destructief onderzoek eventueel onderzocht kunnen worden.

| Identificatiemethode | Redelijk vermoeden |
| (Asbest)materiaal | Buis, koker, leiding, pijp, doorvoer |

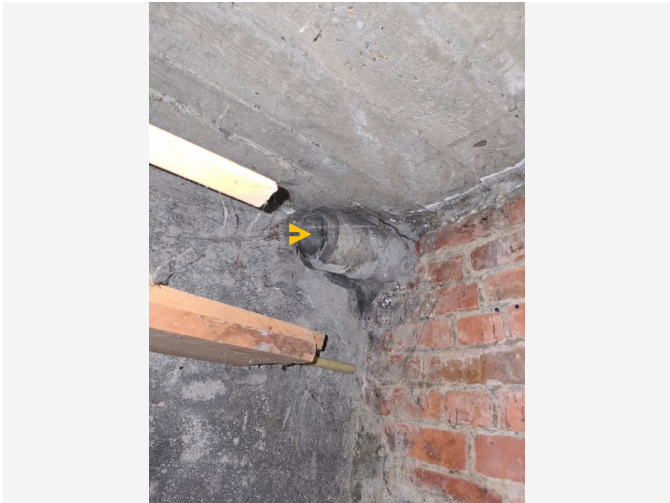
In de private kelder loopt er een afgebroken cementbuis die in de muur gekapseld is naar de straatkant. Deze buis lijkt niet meer in dienst te zijn. Vermoedelijk werd deze buis vervangen door de PVC-buis die hieronder doorloopt. Deze buis behoort tot de gemeenschappelijke delen en is asbestverdacht.

| Identificatiemethode | Redelijk vermoeden |
| (Asbest)materiaal | Buis, koker, leiding, pijp, doorvoer |

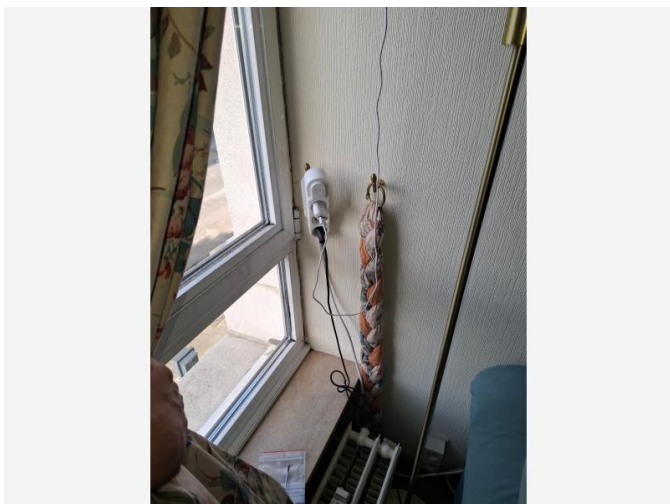
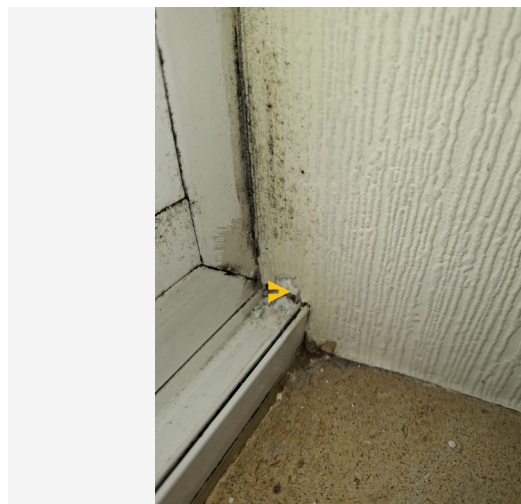
## Fiche 6: Pleisterwerk muren

Geen asbest

| # | Type | Referentie | Resultaat |
|---|---|---|---|
| 6.1 | Mengmonster | MM01: Pleisterwerk | Geen asbest |

| Beschrijving | Pleisterwerk muren |
| Opmerking | Deze oppervlakte, volumes en gewichten zijn niet gemeten, maar geschat op basis van een benadering van het aanwezig pleisterwerk in alle muren (de opgegeven hoeveelheden mogen niet gebruikt worden als maatstaf van heffing). In de badkamer zijn de muren betegeld. |

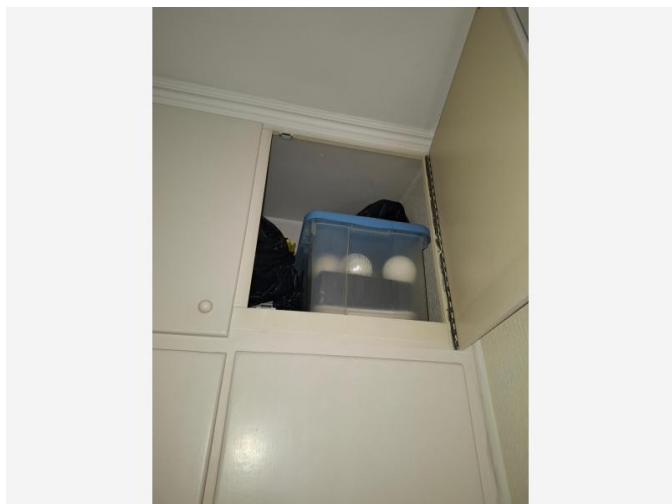
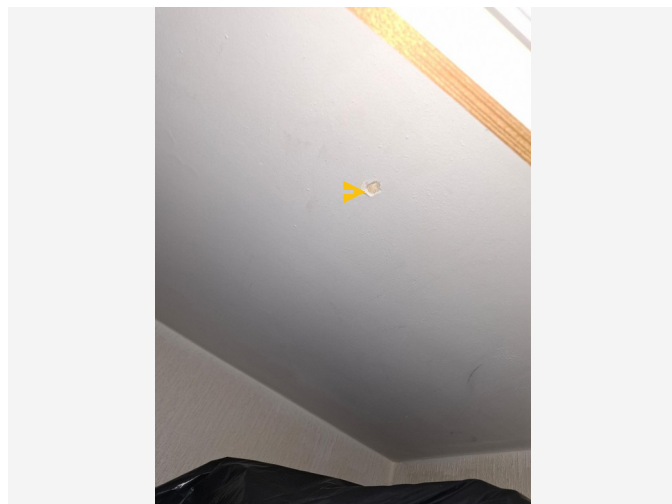
## Fiche 7: Pleisterwerk plafonds

Geen asbest

| # | Type | Referentie | Resultaat |
|---|---|---|---|
| 7.1 | Mengmonster | M02 | Geen asbest |

| Beschrijving | Pleisterwerk plafonds |
| Opmerking | Deze oppervlakte, volumes en gewichten zijn niet gemeten, maar geschat op basis van een benadering van het aanwezig pleisterwerk in alle plafonds ( de opgegeven hoeveelheden mogen niet gebruikt worden als maatstaf van heffing). |
