# Asbestinventarisatetest

Warandelaan 279, 1800 Vilvoorde

Attestnummer : 20250515-000465.000

Uitgegeven op : 15.05.2025

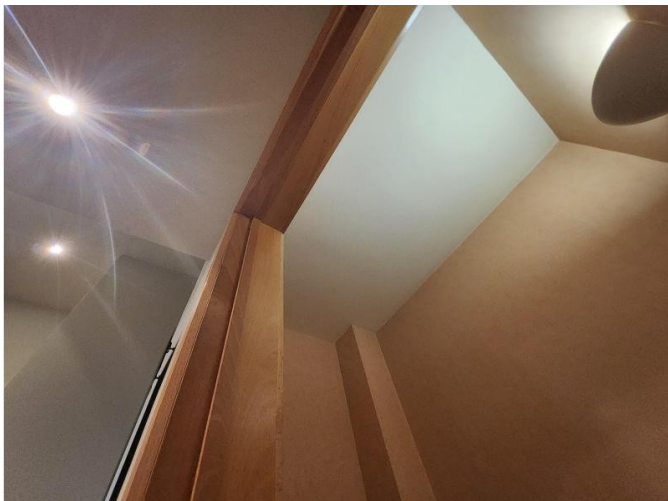
# Fiche 1: Plafond verdieping - Voorzetwanden (gipskartonplaten)

Het plafond op de verdieping bestaat deels uit voorzetwanden (gipskartonplaten - gyproc), mogelijks kan er hierachter nog ouder pleisterwerk zitten en/of ander materiaal. Vermoedelijk geplaatst op een houten rastering. Aangewezen is om bij volgende renovatie hier verder onderzoek op te doen. Tijdens de inspectie waren er geen facturen en/of fotomateriaal die het kan uitsluiten.

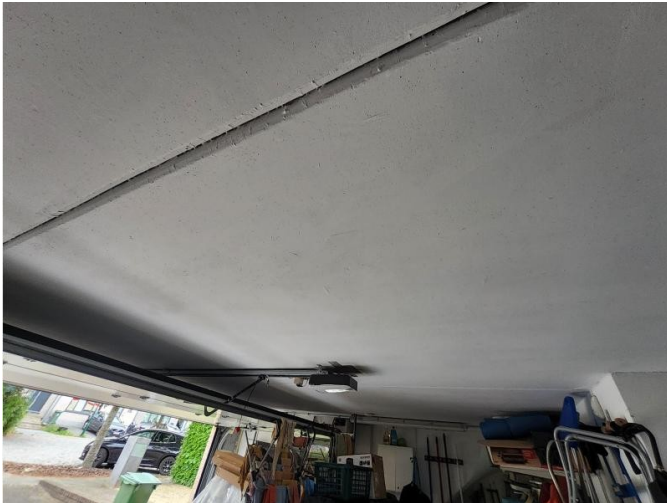
Het plafond van de garage bestaande voornamelijk uit betongewelven.

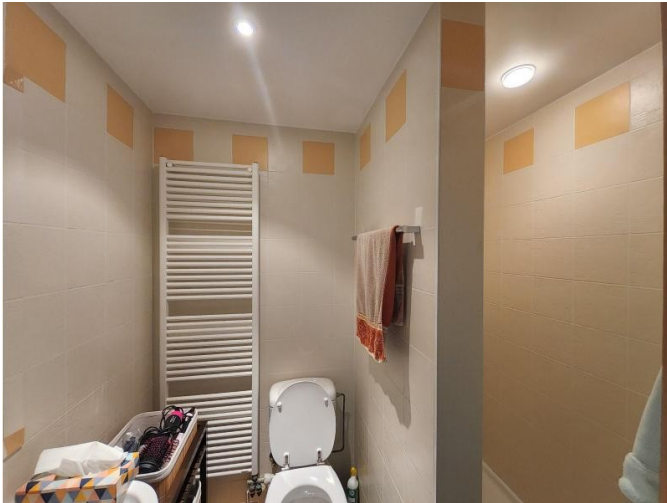
De muur van de badkamer is bezet met wandtegels. Er kon niet worden nagegaan met welke toepassing (tegellijm, mortel, cement, kleeftijm,...) de wandtegels werden geplaatst. Mogelijks kan oude tegellijm asbestvezels bevatten. Op heden is het niet mogelijk om monsternamen te doen aangezien het een niet-destructief onderzoek is en nergens wandtegels loszitten. Alsook kan er niet met zekerheid worden nagegaan wanneer de wandtegels werden aangebracht aan de binnenmuur (mogelijks kan dit net na/voor 2001 geweest zijn).

Bij renovatie is het aan te raden om de tegellijm te laten analyseren of de wandtegels met de kleeftijm te beschouwen als asbesthoudend materiaal. Eventueel is een aanvullend destructief onderzoek aangewezen om verder na te gaan.

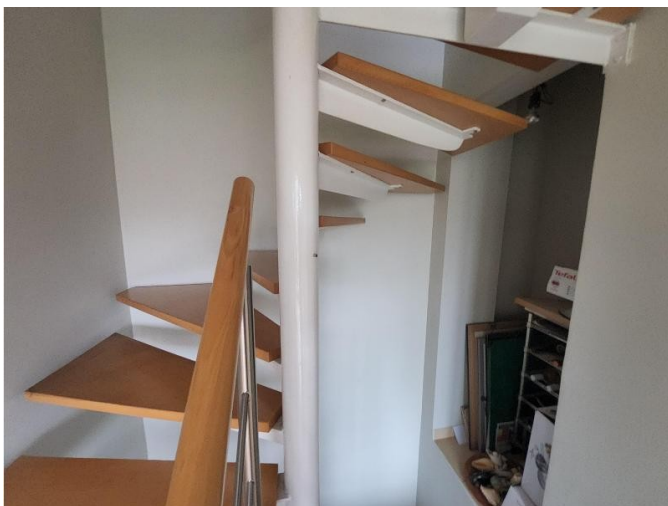
De steunpalen in de woning/traphal bestaande uit metalen buizen. (zie magneet).

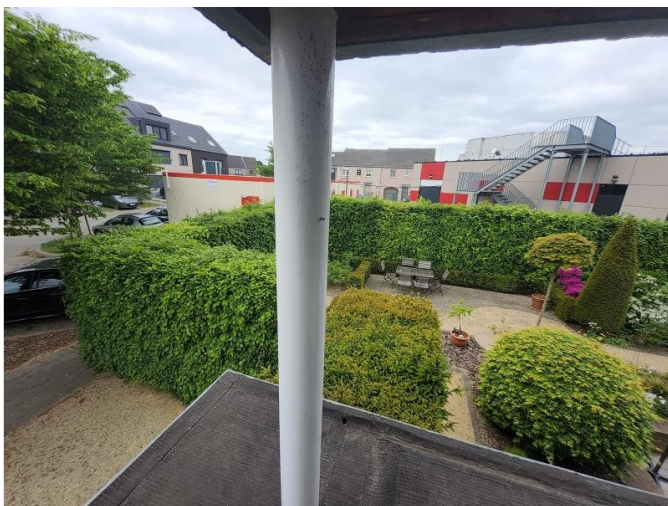
Buiten is er een steunpaal voor de woning bestaande uit metaal. (zie magneet)

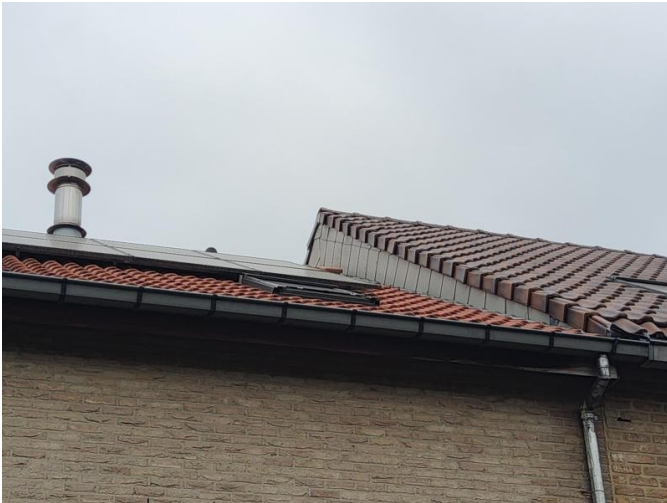
Aan de zijgevel van het naastgelegen onroerend goed is de zijkant bezet met Leien (mogelijks asbesthoudend). Verder onderzoek in samenspraak met de eigenaar/beheerder van het naastgelegen onroerend goed is aangewezen om dit te bevestigen. Indien de leien asbesthoudend zijn, worden de leien best verwijderd in samenspraak met de eigenaar/beheerder van het naastgelegen onroerend goed. Omwille van de oppervlakte & hoogte kan deze toepassing best worden verwijderd via eenvoudige handeling door een dakwerker/aannemer/professional die beschikt over het opleidingsattest 'Asbestverwijdering eenvoudige handelingen'. Bij het verwijderen moet steeds rekening worden gehouden met alle milieu- en veiligheidsvoorschriften.

De toepassing moet worden verwijderd met de nodige voorzichtigheid en mag niet breken of verder worden beschadigd. De uitvoerders moeten vooraf voldoende beschermingsmaatregelen nemen (tyvek pak met afgeplakte wegwerphandschoenen over de mouwen en een mondmasker type FFP3 of hoger). Sneldraaiend of elektrisch gereedschap mag niet worden gebruikt bij de verwijdering.

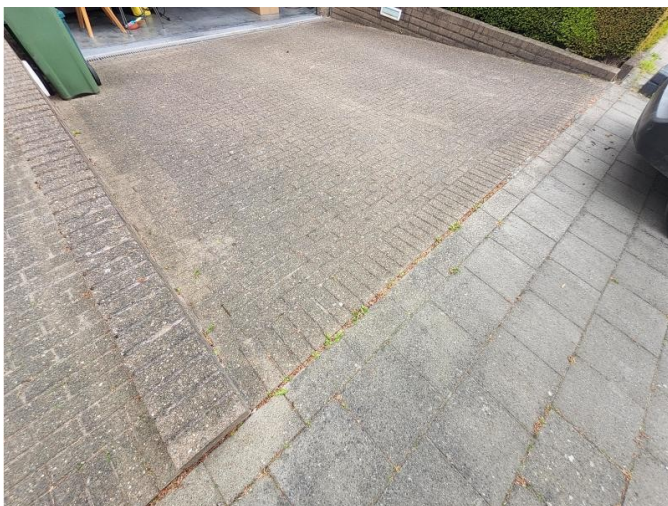
Vooraan de woning is er een ingezonken garage oprit, bestaande uit voornamelijk bakstenen.

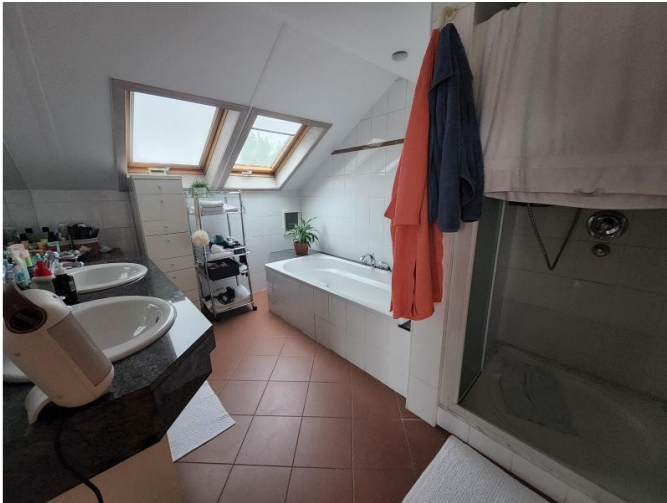
De muur van de badkamer is bezet met wandtegels. Er kon niet worden nagegaan met welke toepassing (tegellijm, mortel, cement, kleeplijm,...) de wandtegels werden geplaatst. Mogelijks kan oude tegellijm asbestvezels bevatten. Op heden is het niet mogelijk om monsternamen te doen aangezien het een niet-destructief onderzoek is en nergens wandtegels loszitten. Alsook kan er niet met zekerheid worden nagegaan wanneer de wandtegels werden aangebracht aan de binnenmuur (mogelijks kan dit net na/voor 2001 geweest zijn).

Bij renovatie is het aan te raden om de tegellijm te laten analyseren of de wandtegels met de kleeplijm te beschouwen als asbesthoudend materiaal. Eventueel is een aanvullend destructief onderzoek aangewezen om verder na te gaan.

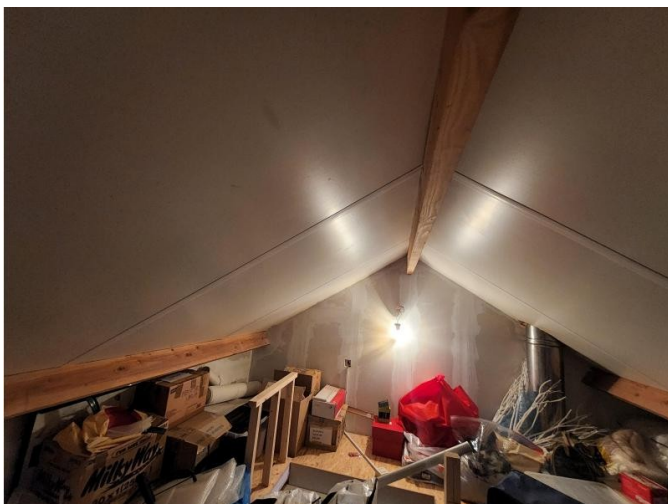
Op de zolder kan men vaststellen dat het dak langs de binnenzijde werd geïsoleerd en afgewerkt. Langs de binnenzijde was er geen mogelijkheid om het onderdak verder na te gaan. De isolatie van het dak zouden prefab Unil Sandwichpanelen zijn.

Bij renovatie aan het dak is het steeds aangewezen om de dakconstructie verder na te gaan.

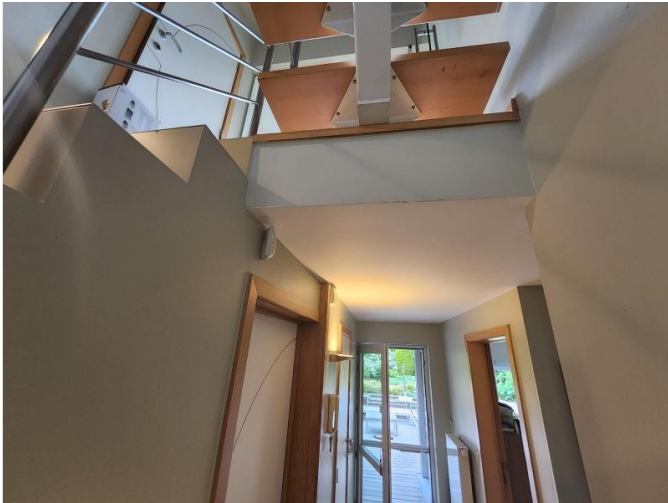
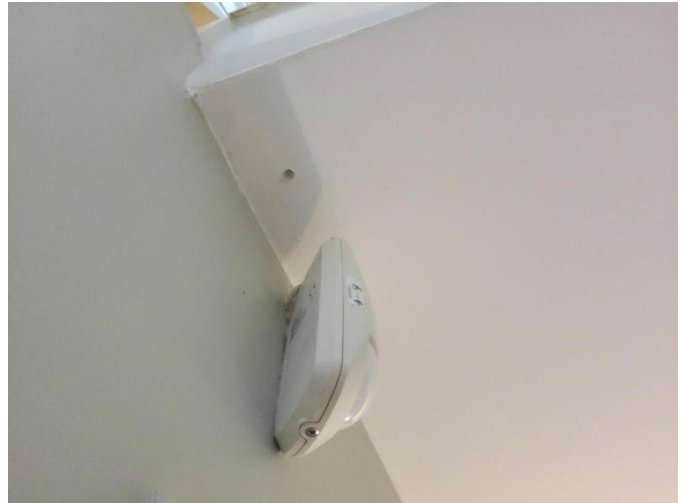
## Fiche 10: Pleisterwerk plafond

Geen asbest

| # | Type | Referentie | Resultaat |
|---|---|---|---|
| 10.1 | Mengmonster | Staal 2 | Geen asbest |

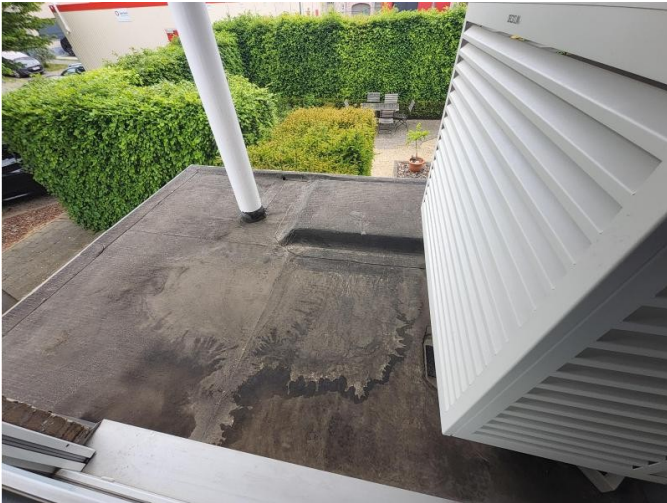
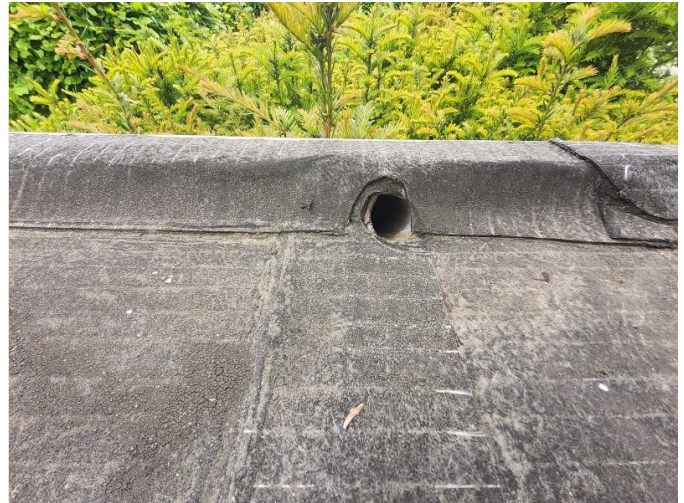
## Fiche 11: Plat dak roofing

Geen asbest

| # | Type | Referentie | Resultaat |
|---|---|---|---|
| 11.1 | Puntmonster | Staal 6 | Geen asbest |

| Opmerking | Deze oppervlakte, volumes en gewichten zijn niet gemeten, maar geschat op basis van een benadering van de aanwezige roofing (de opgegeven hoeveelheden mogen niet gebruikt worden als maatstaf voor heffingen). Om gevolgschade en lekkages te voorkomen en niet destructief te werk te gaan, is alleen de toplaag bemonsterd. We kunnen geen uitspraak doen over de onderliggende lagen. Bij renovatie of sloop dient er een destructief onderzoek uitgevoerd te worden van de roofing. |

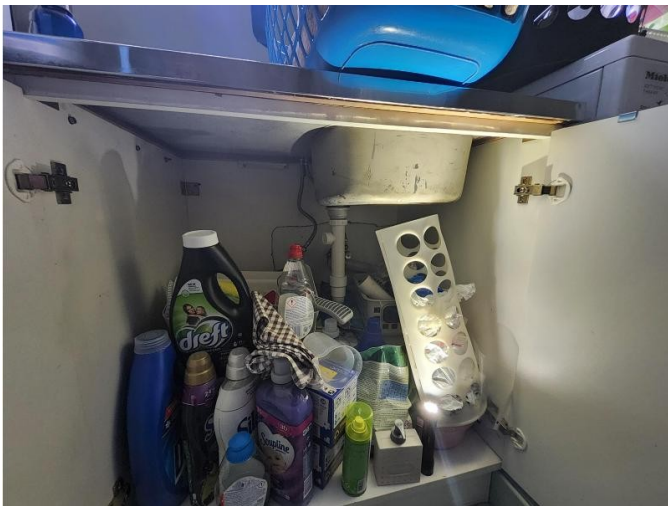
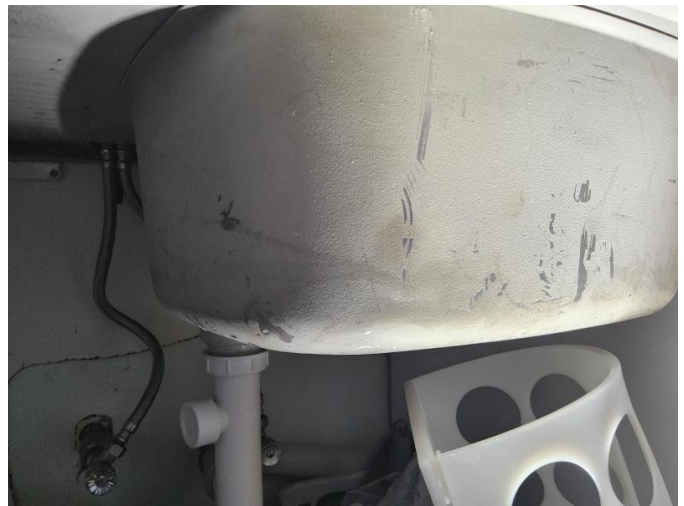
## Fiche 12: Coating wasbak - wasruimte

Geen asbest

| # | Type | Referentie | Resultaat |
|---|---|---|---|
| 12.1 | Puntmonster | Staal 3 | Geen asbest |

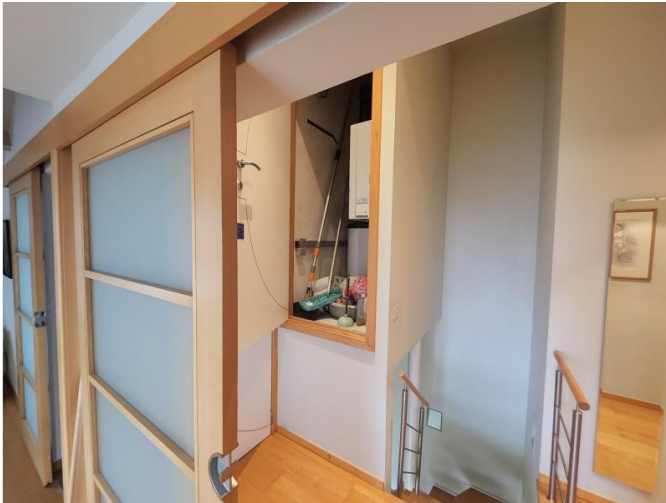
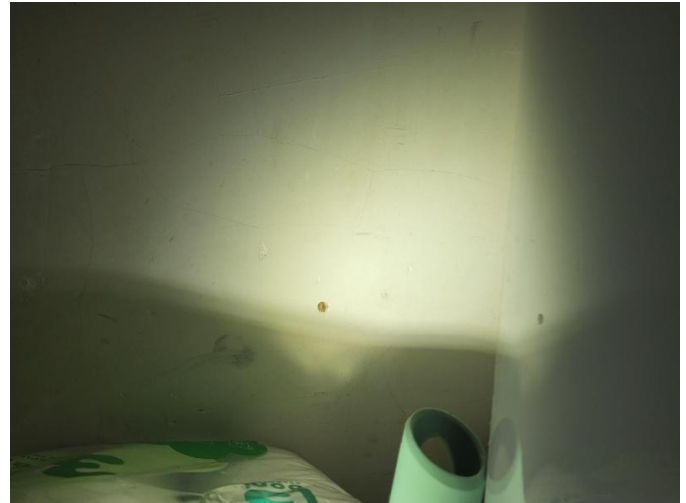
Geen asbest

| # | Type | Referentie | Resultaat |
|---|---|---|---|
| 13.1 | Mengmonster | Staal 1 | Geen asbest |

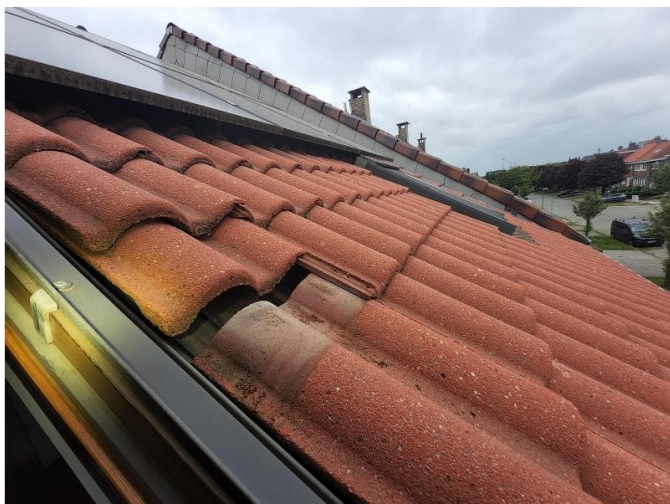
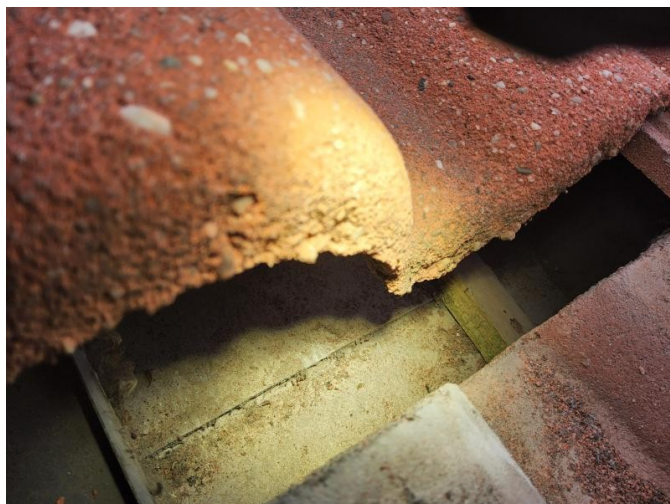
## Fiche 14: Onderdak Menuiserite platen (roze)

Geen asbest

| # | Type | Referentie | Resultaat |
|---|---|---|---|
| 14.1 | Puntmonster | Staal 4 | Geen asbest |
