# Asbestinventarisatetest

Berkenlaan 8, 2812 Mechelen

**Niet-asbestveilig**

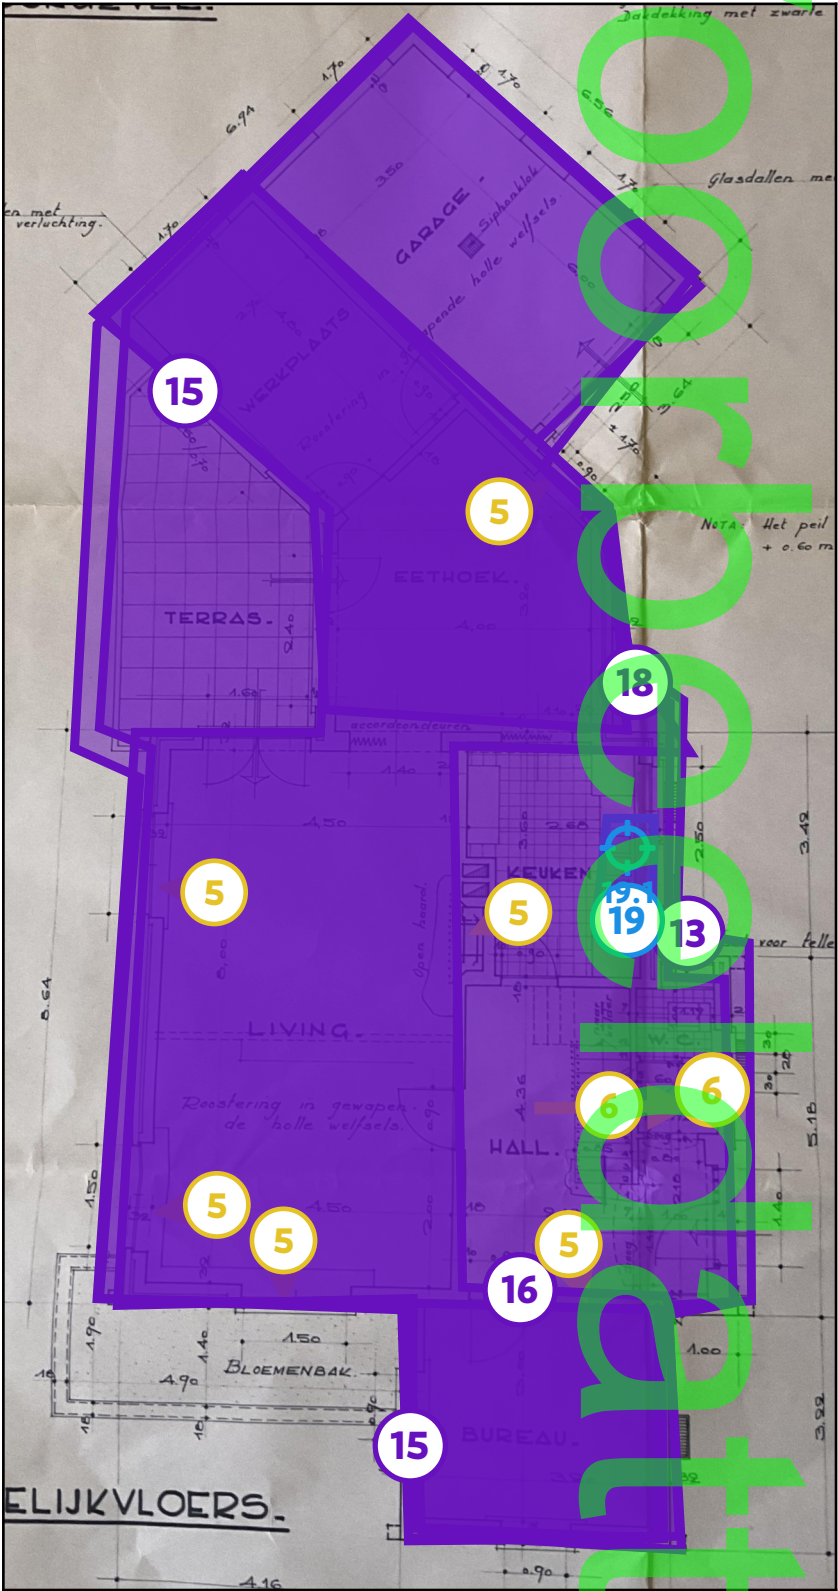
Plan 1.5: grondplan gelijkvloers

| 5. bakeliet radiatorknoppen | Asbestmateriaal | Zorgvuldig beheren |
| 6. bakeliet tellerkast en/of plonskasten | Asbestmateriaal | Zorgvuldig beheren |

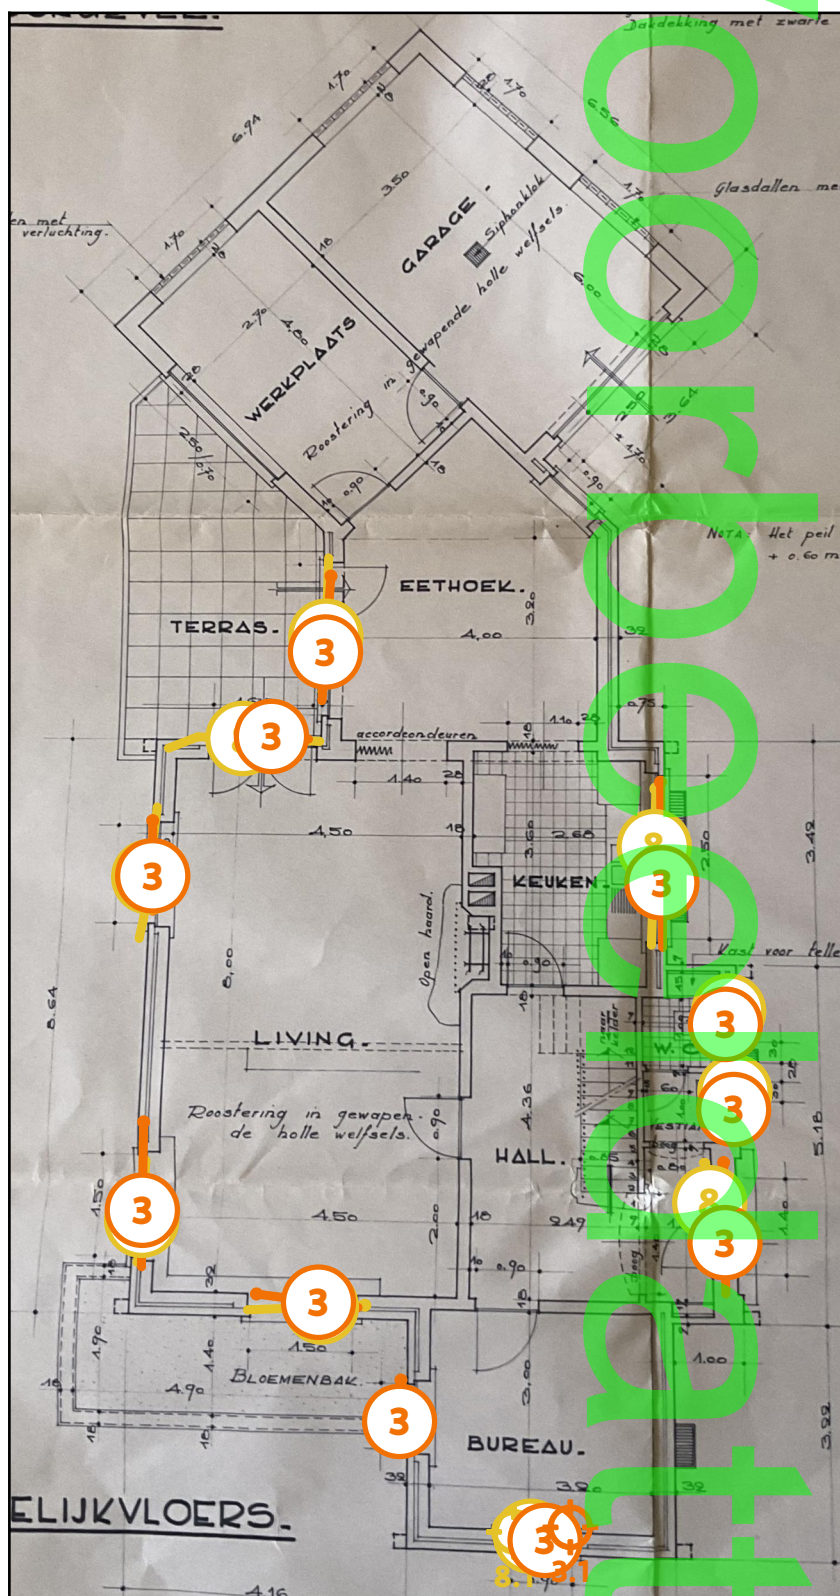
## Plan 1.7: grondplan gelijkvloers

| 3. mastiek raamprofiel-glas | Asbestmateriaal | Verwijderen |
| 8. mastiek aluminiumprofiel-dagkant metselwerk | Asbestmateriaal | Zorgvuldig beheren |

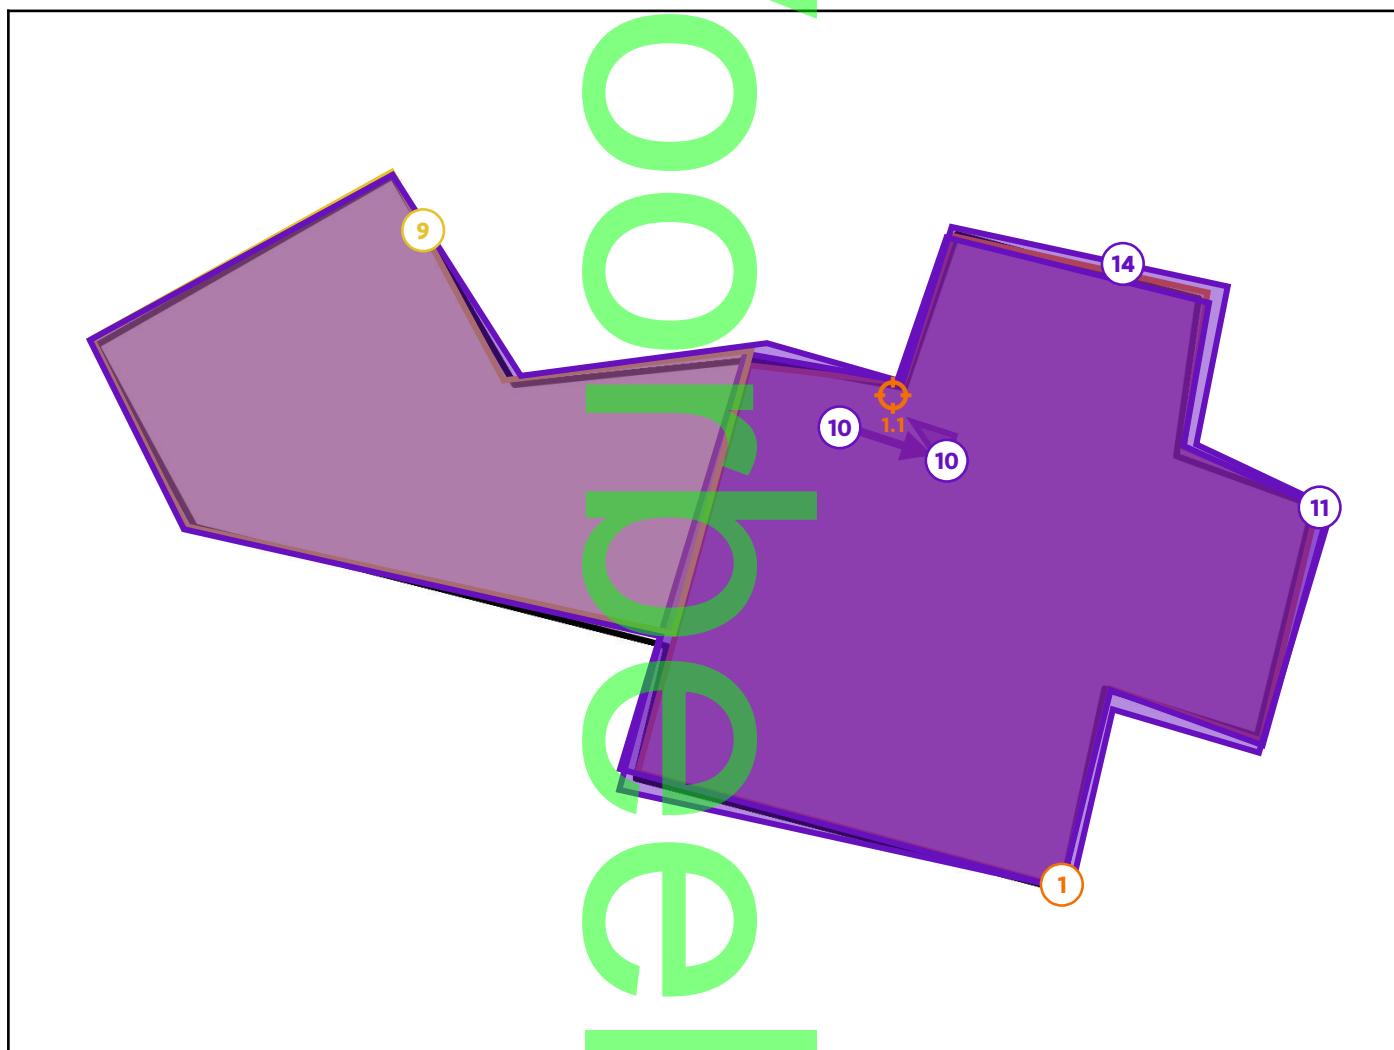
## Plan 1.11: dakplan

| Beschrijving | Type | Actie |
|---|---|---|
| 1. Leien uit asbestcement | Asbestmateriaal | Verwijderen |
| 9. roofing asbestverdacht | Asbestmateriaal | Zorgvuldig beheren |
| 10. eventueel AV schouwbuizen | Beperking | - |
| 11. Onderdak niet zichtbaar | Beperking | - |

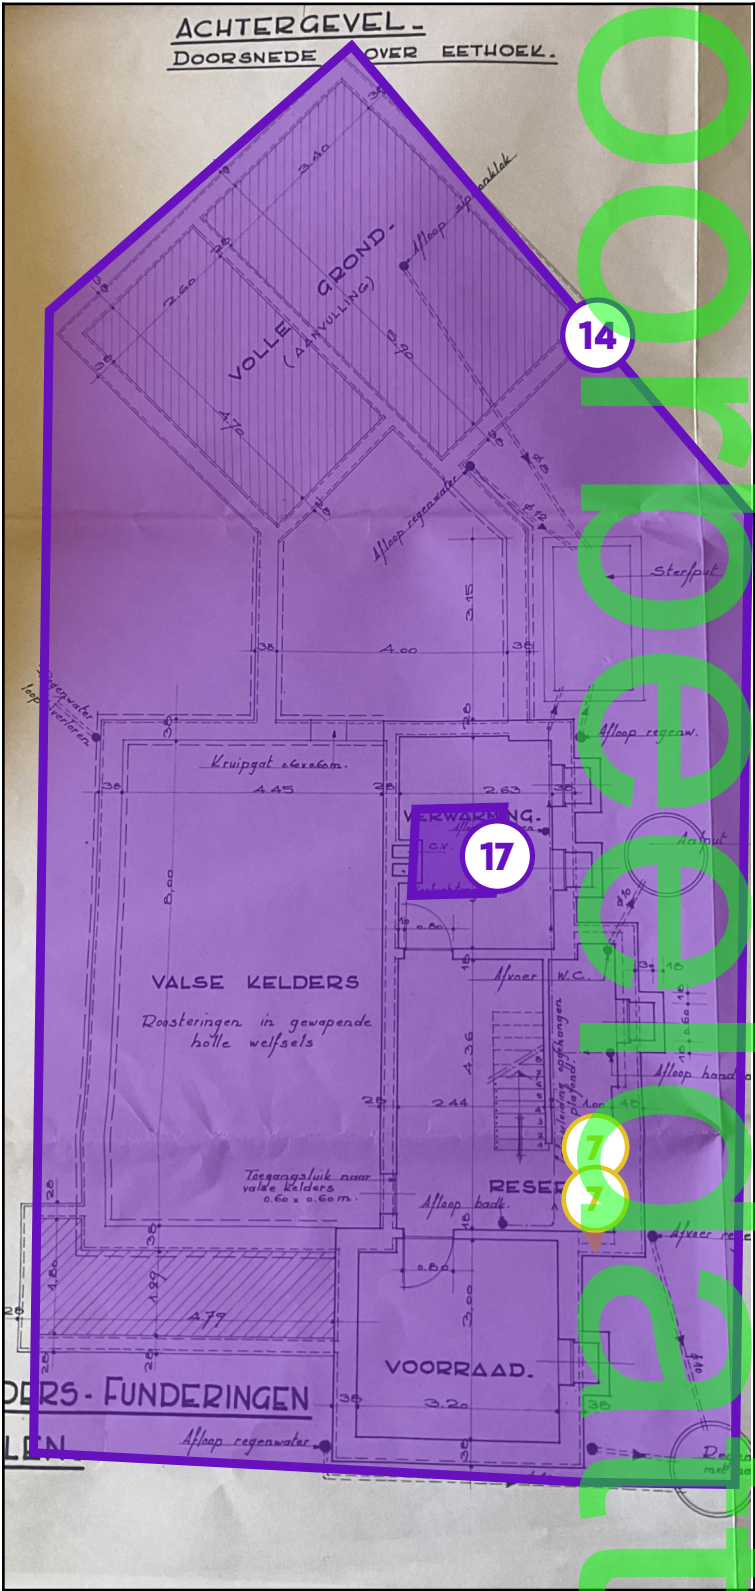
Plan 1.12: grondplan kelder

| 7. asbestcement afvoer | Asbestmateriaal | Zorgvuldig beheren |

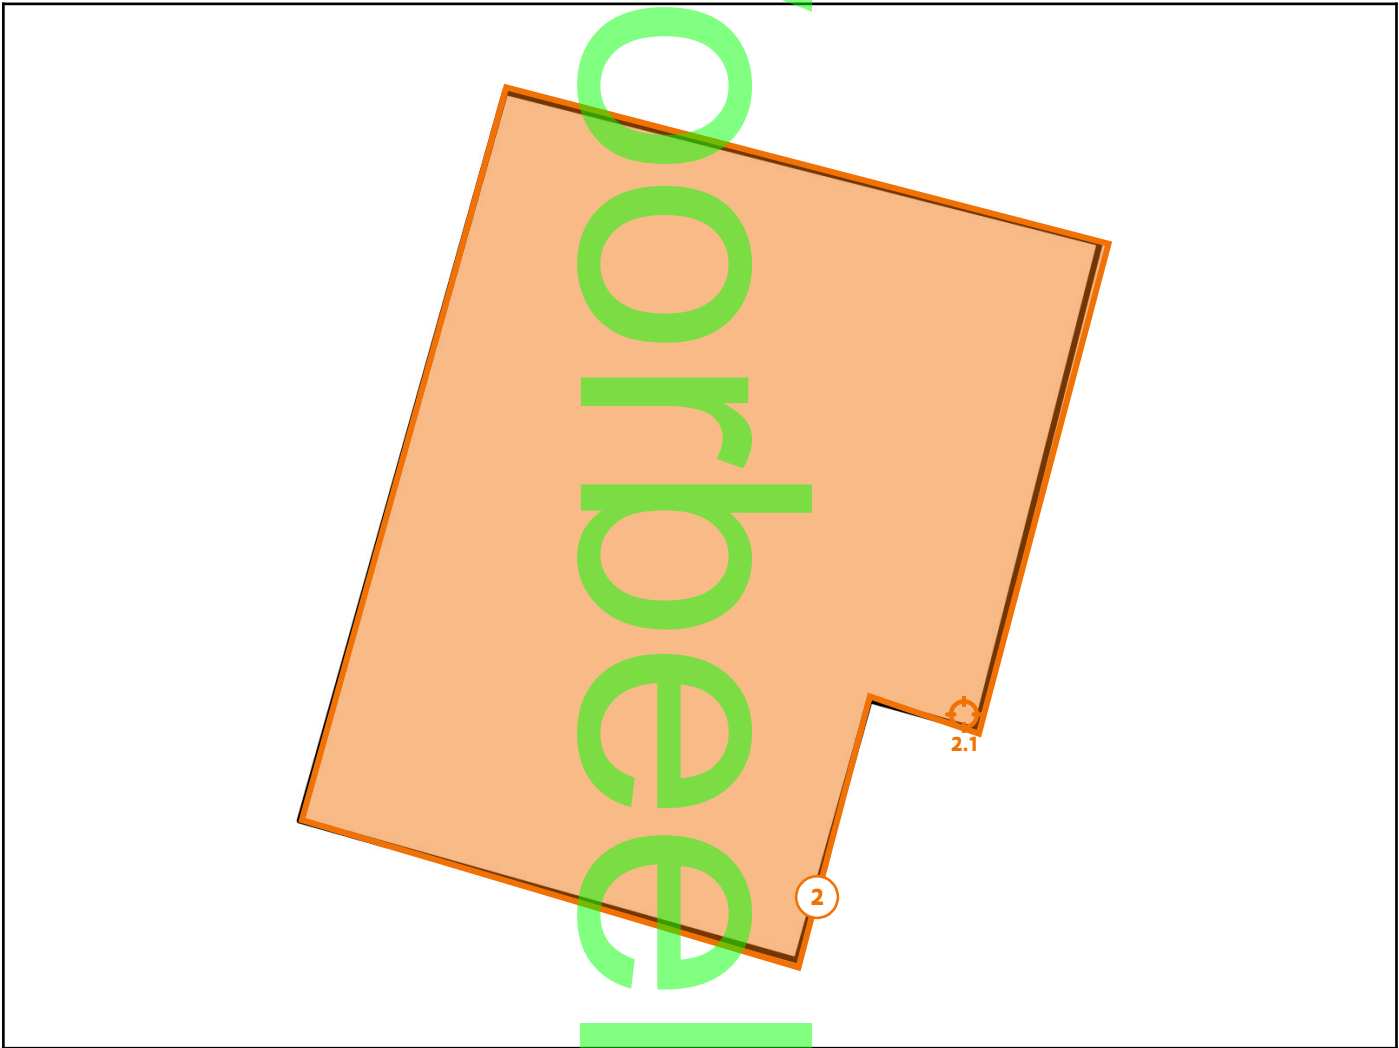
# Plan 2.1: Bijgebouw plan

| Beschrijving | Type | Actie |
|---|---|---|
| 2. golfplaten uit asbestcement | Asbestmateriaal | Verwijderen |

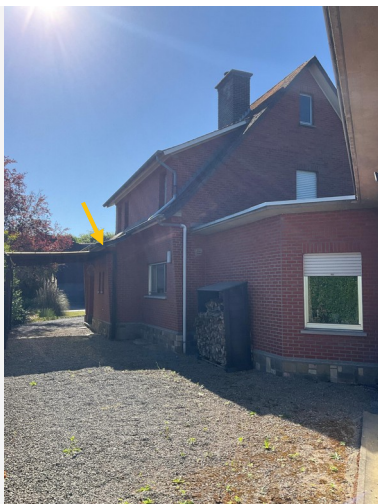
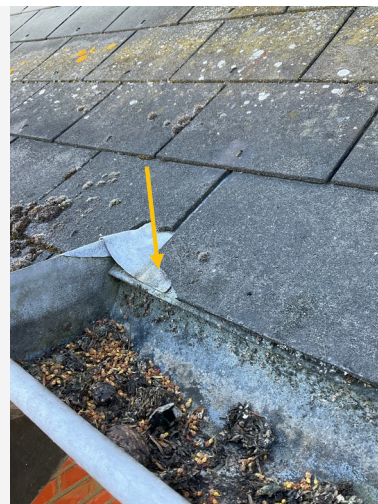
Het asbestmateriaal valt onder de mijlpaal van 2034.

Verwijderen

| Eindbeoordeling materiaalrisico | Verhoogd materiaalrisico en/of verhoogde kans op vezelvrijgave |
| Opmerking | <p>crocidoliet wordt aangenomen omdat er geen staal werd genomen.</p> <p>een staalname kan de ware asbestsoort bewijzen. en dit kan een invloed hebben om de risicobeoordeling.</p> <p>Korstmossen op deze leien veroorzaken de "Matig beschadigd, matig verweerd" toestand.</p> <p>het is niet toegelaten dit dak te ontmossen</p> |

| Toestand van het materiaal | Matig beschadigd, matig verweerd |

- Zorg voor een veilig beheer. Vermijd het beschadigen van het asbestmateriaal. Controleer de toestand jaarlijks op wijzigingen.
- Hemelwater dat afspoelt van asbestcement daken of gevels kan asbestdeeltjes bevatten. Gebruik het enkel voor gesloten circuits (bv. spoelen toiletten). Reinig na het vervangen van het dak of de gevel de dakgoten en regenwaterput of -ton om asbesthoudend sediment of slib te verwijderen
- Voer bijkomende staalname(s) uit.

- Eenvoudige handelingen: mag via doe-het-zelf of door werknemer(s) met opleidingsattest eenvoudige handelingen  
Bij het verwijderen van asbesthoudende gevelleien is het essentieel om veilig te werk te gaan. Particulieren mogen zelf asbesthoudende materialen verwijderen tot een oppervlakte van 35 vierkante meter. Voor grotere oppervlaktes of bij twijfel is het aanbevolen dit werk over te laten aan een erkend asbestverwijderaar of een aannemer met een opleidingsattest voor eenvoudige handelingen. Hieronder volgt een handleiding voor het veilig verwijderen van gevelleien, met speciale aandacht voor het voorkomen van breuk:

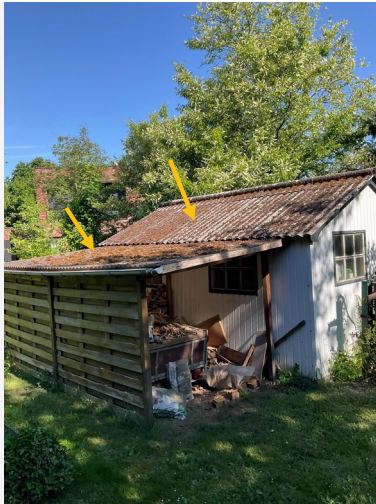
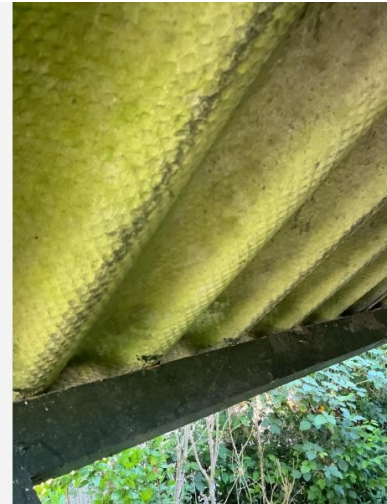
Verwijderen

| Opmerking | <p>bemossing zorgt voor de toestand Matig beschadigd, matig verweerd. het ontmossen van deze toepassing is niet toegestaan.</p> <p>Crodidoliet is een aanname bij gebrek aan staalname.</p> <p>Een staalname kan een andere asbestsoort met zich meebrengen en de risico beoordeelig beïnvloeden</p> |
