# Asbestinventarisatetest

Broekstraat 90, 9473 Denderleeuw

Attestnummer : 20240620-000101.000

Uitgegeven op : 20.06.2024

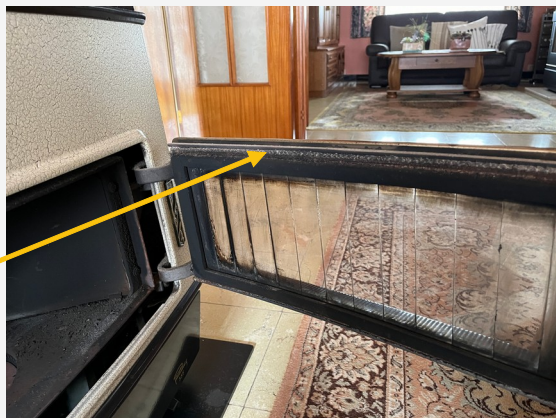
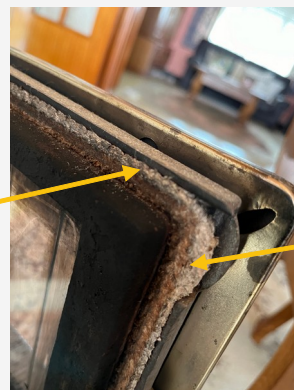
| Fiche 1: Koord mazoutkachel..... | 13 |

| Eindbeoordeling materiaalrisico | Hoog materiaalrisico en/of hoge kans op vezelvrijgave |

| Gebondenheid | Categorie 2: niet-hechtgebonden met matrix |
| Asbestsoort (vezeltype) | Crocidoliet aanwezig |
| Asbestconcentratie | Hoog (>= 50%) |
| Afschermingsgraad van het gehele materiaal | Geheel of deels (ook) vrij aan binnenluchtstromen |
| Toestand van het materiaal | Zwaar beschadigd, zwaar verweerd |

| Opmerking | Koord in de kachel van de woonkamer door eigenaar aangegeven als zijnde asbesthoudend. De andere kachel dateert van na 2015 en hierin bevat de koort geen asbest. |

**Dringend verwijderen**

- Verwijder dit asbestmateriaal zo snel mogelijk. Volg de toestand goed op.

- Eenvoudige handelingen: enkel door erkend asbestverwijderaar  
De kachelkoord is een niet-hechtgebonden toepassing die bij verwijdering vezels loslaat en moet daarom door een erkend asbestverwijderaar verwijderd worden.

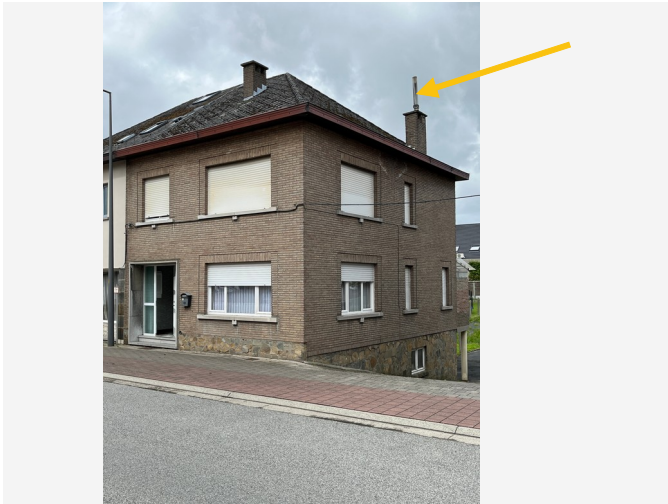
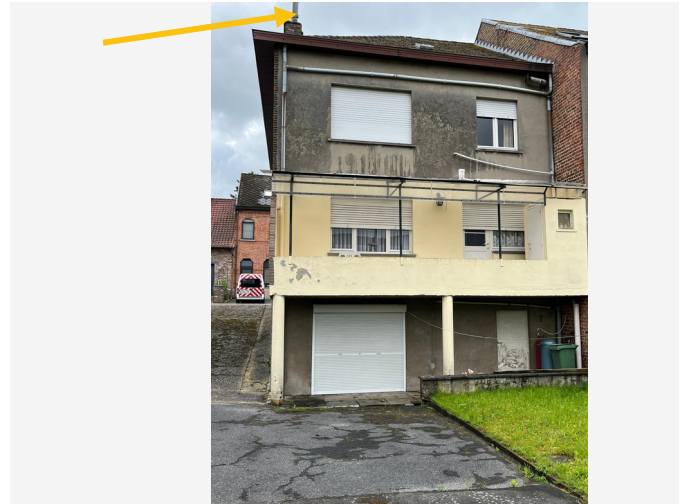
| Fiche 2: schouwbus..... | 16 |

| Eindbeoordeling materiaalrisico | Hoog materiaalrisico en/of hoge kans op vezelvrijgave |

| Gebondenheid | Categorie 1: hechtgebonden in oorsprong |
| Asbestsoort (vezeltype) | Crocidoliet aanwezig |
| Asbestconcentratie | Laag (< 50%) |
| Toestand van het materiaal | Zwaar beschadigd, zwaar verweerd |

| Opmerking | De afmetingen zijn geschat wegens te hoog om op te meten. |

**Dringend verwijderen**

- Verwijder dit asbestmateriaal zo snel mogelijk. Volg de toestand goed op.

- Eenvoudige handelingen: mag via doe-het-zelf of door werknemer(s) met opleidingsattest eenvoudige handelingen  
De schouwbus kan gemakkelijk losgemaakt worden en kan verwijderd worden zonder ze te hoeven breken.

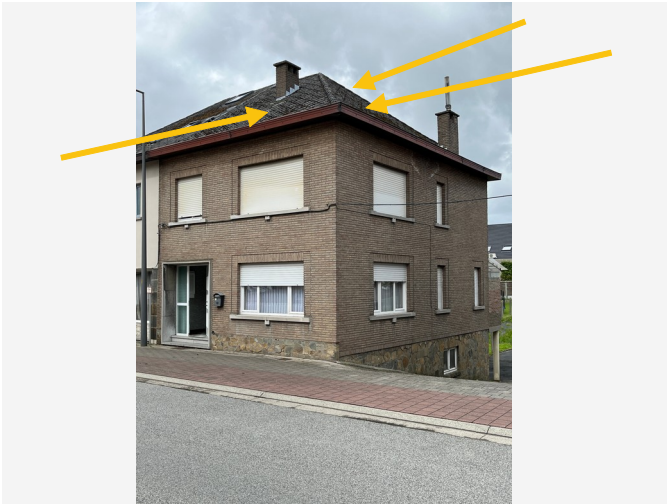
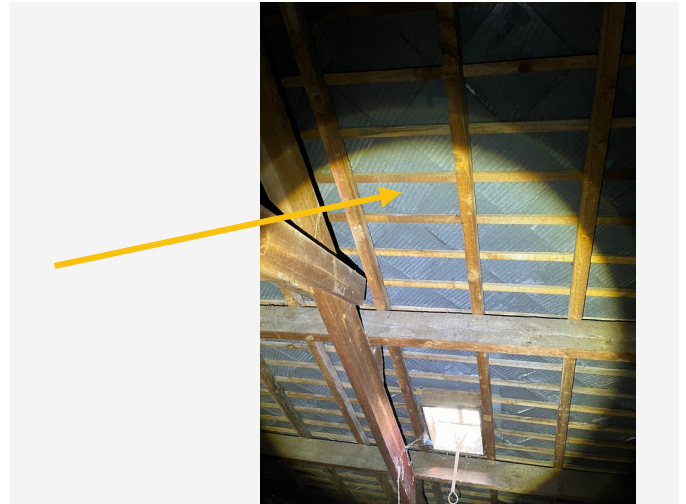
| Fiche 3: Leien dak..... | 19 |

| Eindbeoordeling materiaalrisico | Hoog materiaalrisico en/of hoge kans op vezelvrijgave |

| Gebondenheid | Categorie 1: hechtgebonden in oorsprong |
| Asbestsoort (vezeltype) | Crocidoliet aanwezig |
| Asbestconcentratie | Laag (< 50%) |
| Toestand van het materiaal | Zwaar beschadigd, zwaar verweerd |

**Dringend verwijderen**

- Verwijder dit asbestmateriaal zo snel mogelijk. Volg de toestand goed op.

- Eenvoudige handelingen: mag via doe-het-zelf of door werknemer(s) met opleidingsattest eenvoudige handelingen  
De leien kunnen gemakkelijk verwijderd worden zonder ze te breken.

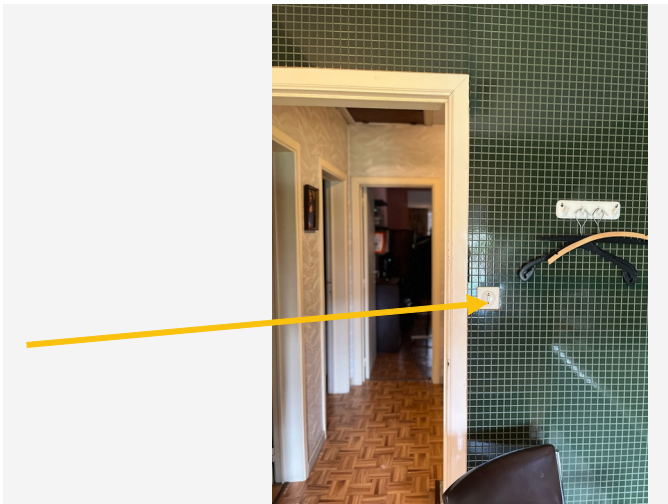
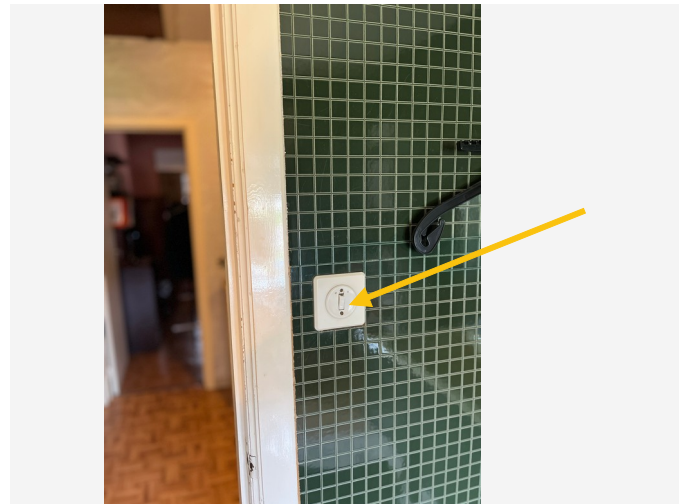
| Fiche 4: bakelieten elementen..... | 22 |

| Eindbeoordeling materiaalrisico | Laag materiaalrisico en/of verlaagde kans op vezelvrijgave |

| Gebondenheid | Categorie 1: hechtgebonden in oorsprong |
| Asbestsoort (vezeltype) | Crocidoliet aanwezig |
| Toestand van het materiaal | Onbeschadigd, niet verweerd |

| Opmerking | 6 elementen geteld. Er kunnen er ook nog meer verscholen zitten, bvb achter meubilair. |

Zorgvuldig beheren

- Zorg voor een veilig beheer. Vermijd het beschadigen van het asbestmateriaal. Controleer de toestand jaarlijks op wijzigingen.

- Eenvoudige handelingen: mag via doe-het-zelf of door werknemer(s) met opleidingsattest eenvoudige handelingen  
Stevig materiaal. Gemakkelijk los te schroeven en te verwijderen.

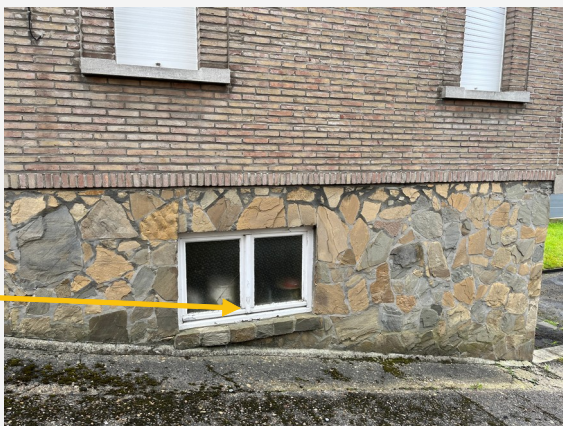
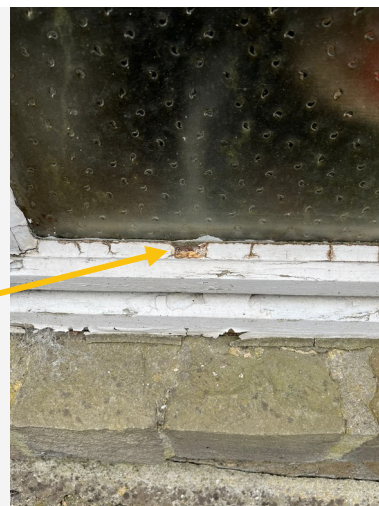
## Fiche 5: Mastiek ramen en achterdeur

Geen asbest

| # | Type | Referentie | Resultaat |
|---|---|---|---|
| 5.1 | Mengmonster | MM03 mastiek | Geen asbest |

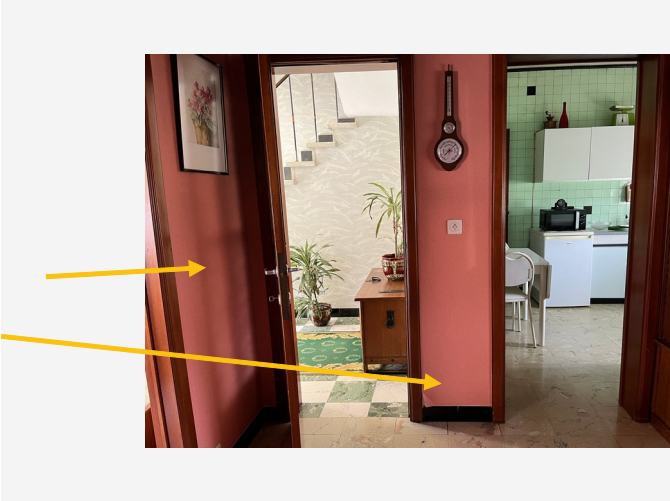
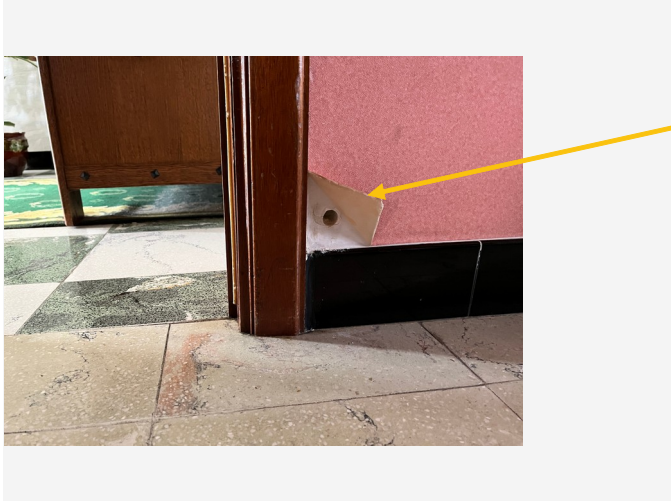
# Fiche 6: Pleister binnenwanden

Geen asbest

| # | Type | Referentie | Resultaat |
|---|---|---|---|
| 6.1 | Mengmonster | MM01 | Geen asbest |

| Opmerking | Geen mogelijkheid tot monstername in keuken en badkamer vanwege tegels. |

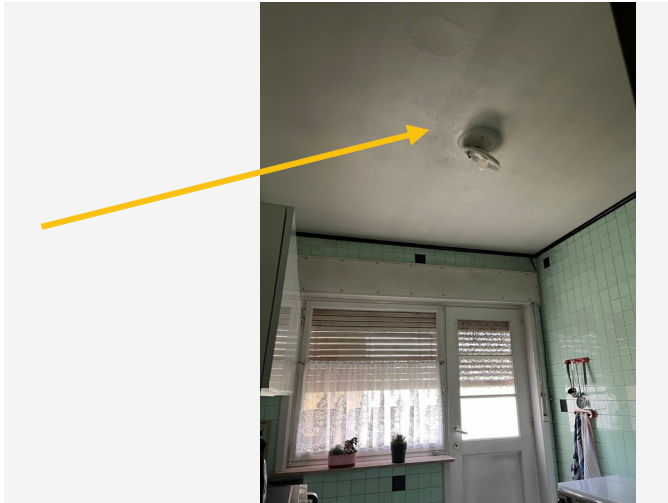
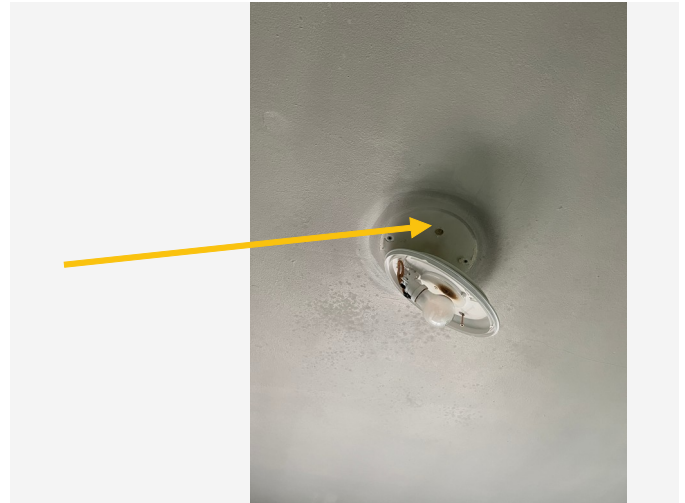
## Fiche 7: Pleister plafonds

Geen asbest

| # | Type | Referentie | Resultaat |
|---|---|---|---|
| 7.1 | Mengmonster | MM02 pleister plafonds | Geen asbest |
