# Asbestinventarisatetest

Parklaan 35, 9230 Wetteren

Attestnummer : 20240531-000027.000

**Asbestveilig**

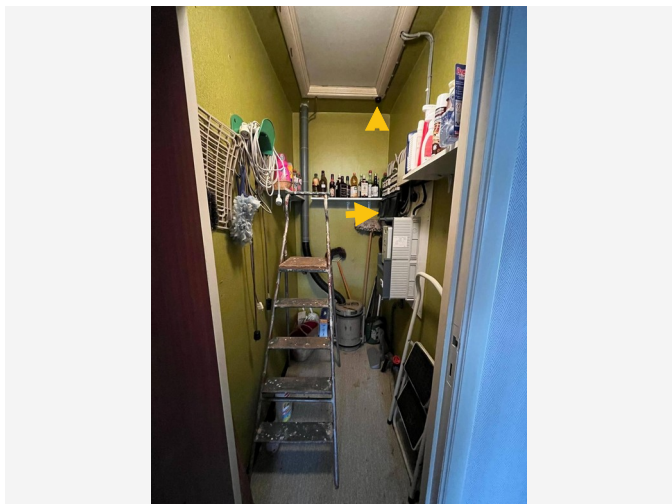
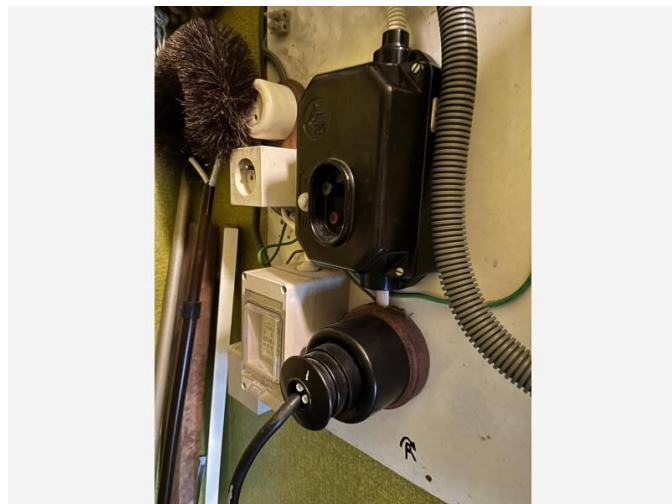
Het asbestmateriaal valt onder de mijlpaal van 2040.

| Eindbeoordeling materiaalarisico | Laag materiaalarisico en/of verlaagde kans op vezelvrijgave |

| Asbestsoort (vezeltype) | Crocidoliet aanwezig |
| Toestand van het materiaal | Onbeschadigd, niet verweerd |

| Beschrijving | bakeliet |

| Opmerking | <p>Er zijn enkele bakeliet toepassingen aanwezig in de woning.</p> <p>Hieronder een overzicht van de direct waarneembare en eenvoudig bereikbare toepassingen, deze opsomming is niet limitatief:</p> <p>1. Vestiaire - zekeringkast met toebehoren, stopcontact &amp; lichtschakelaar &amp; 2. Garage - hoofdschakelaar met toebehoren.</p> <p>Meerdere foto's in bijlage. Raadpleegbaar via de Woningpas.</p> <p>Aangegeven hoeveelheden en gewichten berusten louter op grove inschatting en kunnen niet gebruikt worden in het kader van een meetstaat voor werken. Het is onmogelijk om voor deze toepassing een oppervlakte te bepalen.</p> |

- Zorg voor een veilig beheer. Vermijd het beschadigen van het asbestmateriaal. Controleer de toestand jaarlijks op wijzigingen.

- Eenvoudige handelingen: mag via doe-het-zelf of door werknemer(s) met opleidingsattest eenvoudige handelingen  
Bakeliet is niet bemonsterbaar via het niet-destructief onderzoek. Bakeliet kan asbest bevatten. Bij sloop of renovatie moet dit materiaal verwijderd worden. Deze toepassing in bakeliet staat in verbinding met de elektriciteit van het pand. Laat de nutsmaatschappij controleren welke bakeliet toepassingen eigendom zijn van hen en welke eigendom zijn van de pand eigenaar. Alle toepassingen die achter/na de teller worden geplaatst zijn geen eigendom van de nutsmaatschappij. Bij twijfel, laat deze toepassing wegnemen door een vakman, elektricien. Zorg ervoor dat bij het wegnemen het materiaal niet breekt. Zorg voor een zorgvuldig beheer. Verpak het materiaal dubbel en draag de juiste beschermkledij. Breng het bakeliet zo snel mogelijk naar een asbestverwerker.

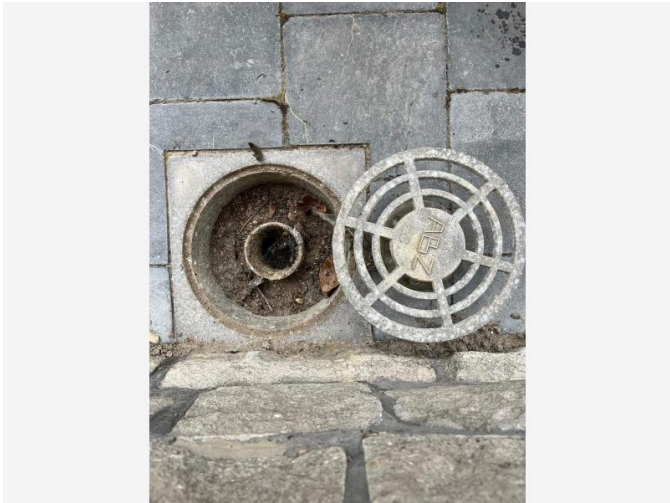
De klokroosters en afvoerputjes die waarneembaar en eenvoudig bereikbaar zijn op de dag van de inspectie zijn vervaardigd uit zamak. De buizen zijn vervaardigd uit PVC of grès (volgens lastenboek).

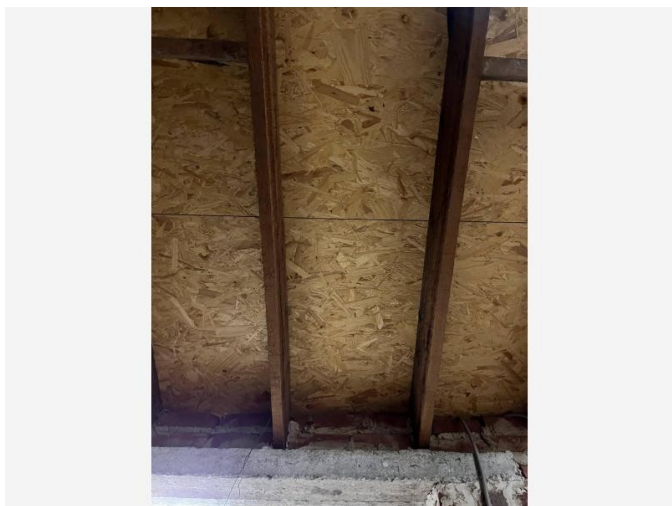
Het onderdak van de woning bestaat uit hout.

Bij latere renovatie dient men via een destructief onderzoek steeds alle lagen die zich tussen dit houten onderdak en de niet-asbesthoudende roofing aanwezig is controleren zodat alle materialen kunnen gecategoriseerd worden als niet-asbestverdacht.

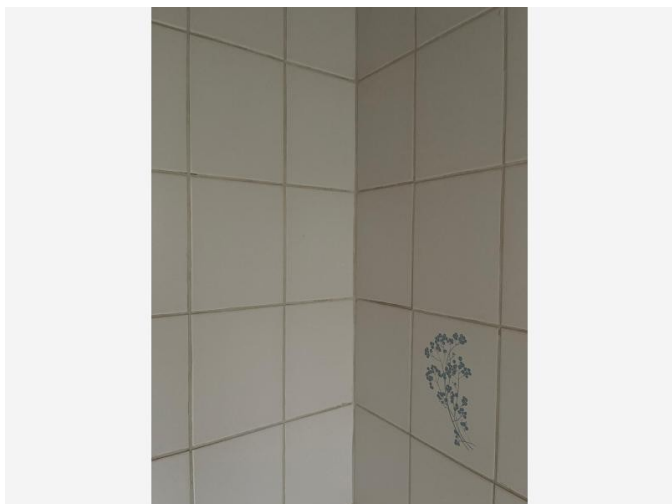
In de keuken, badkamer en aanpalend toilet werden er wandtegels aangebracht aan de muren. De tegels zijn in goede staat, niet verweerd noch beschadigd. Bij afbraak of renovatie moeten de materialen/producten (lijm-cement) die zich achter de wandtegels bevinden gecontroleerd worden om als niet-asbestverdacht gecatalogeerd te worden. De materialen zijn niet bemonsterbaar volgens het inspectieprotocol van het niet-destructief onderzoek. Extra foto's in bijlage, raadpleegbaar via de Woningpas.

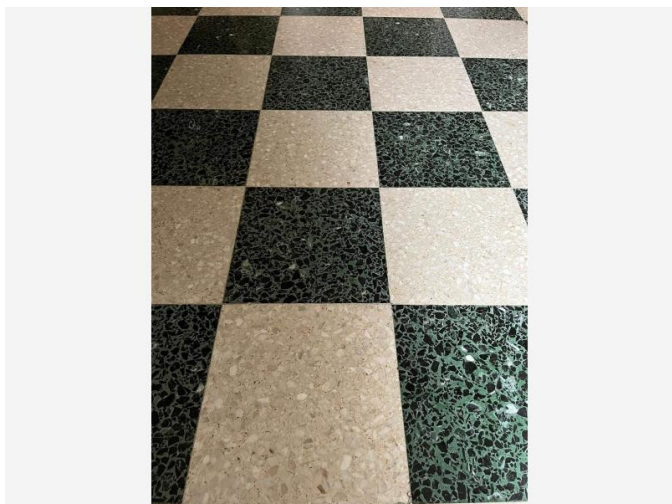
Er werden vloeren bovenop de chape of grondplaat aangebracht. De vloeren bestaan uit volgende materialen: tegel (keramisch - beton met keramische toplaag - terracotta) & vinylzeil (bureel, berging, vestiaire en slaapkamers). Vinylzeil is niet-asbestverdacht. Bij afbraak of renovatie moeten de materialen/producten (lijm-cement) die zich onder de vloeren, plinten en dorpels bevinden gecontroleerd worden om als niet-asbestverdacht gecatalogeerd te worden. Op de plaatsen waar ik onder het vinylzeil kan inspecteren is geen zwarte lijm aanwezig. Inspectie van het bovengenoemde valt buiten de scope van het niet-destructief onderzoek. Meerdere foto's in bijlage, raadpleegbaar via de Woningpas.

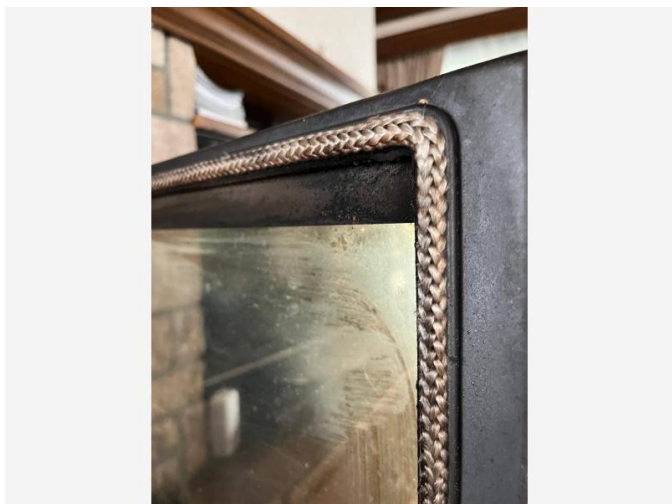
In de living is een haard aanwezig met kachelkoord. Koord is van een recent type en niet-asbestverdacht.

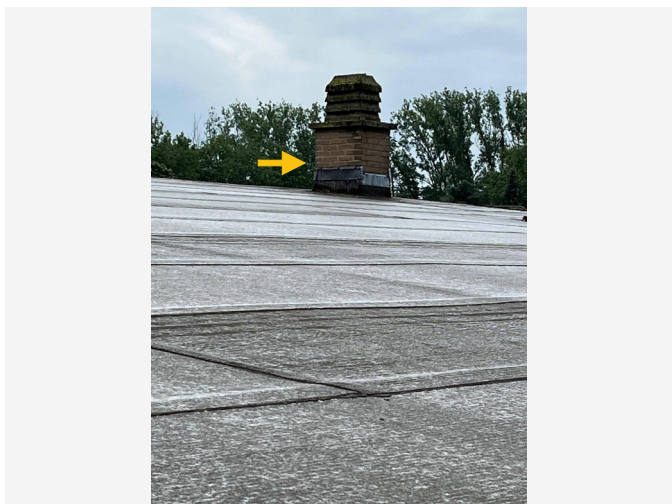
Bij afbraak of renovatie moeten de materialen waaruit de schouw en haard zijn vervaardigd gecontroleerd worden zodoende dat alle materialen als niet-asbestverdacht kunnen beschouwd worden. Aan buitenzijde zijn er geen asbestverdachte materialen waarneembaar.

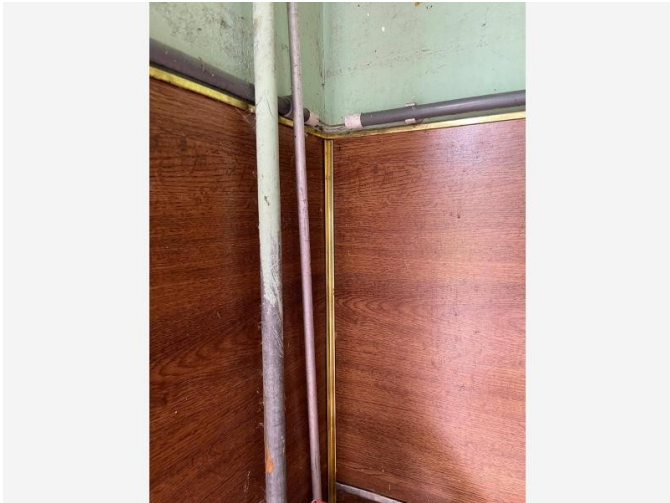
In de garage is een lambrisering aanwezig. Deze is vervaardigd uit hout.

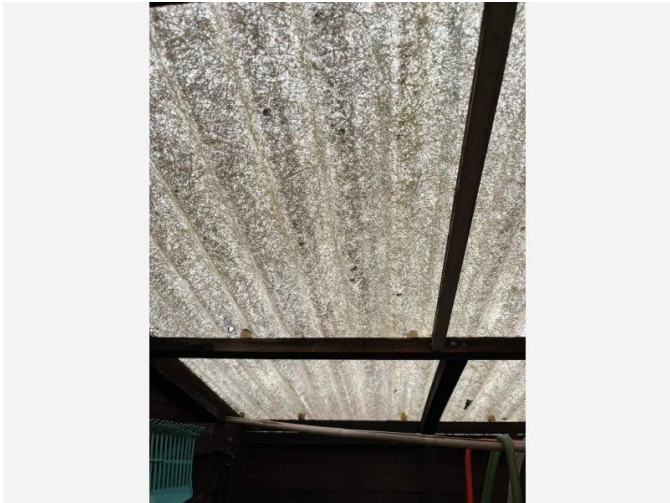
De dakbedekking van het tuinhuis, opbergplaats & afdak is vervaardigd uit polycarbonaat.

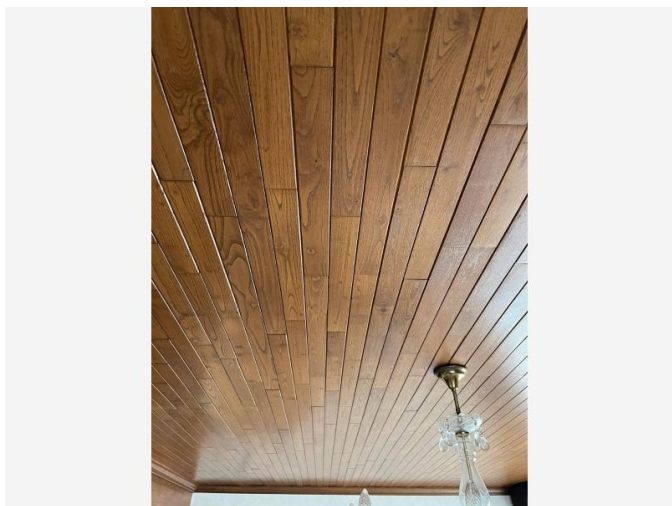
Er werden verlaagde (valse) plafonds aangebracht. Deze plafonds bestaan uit volgende materialen: hout & metaal. Bij afbraak of renovatie moeten de materialen/producten (lijm-pleisterwerk-sputlagen-andere) die zich mogelijks achter de verlaagde plafonds bevinden gecontroleerd worden om als niet-asbestverdacht gecatalogeerd te worden. Het mengmonster van het pleisterwerk van de plafonds die wel te bemonsteren waren gaf een negatief resultaat en was niet-asbesthoudend. Inspectie van het bovengenoemde valt buiten de scope van het niet-destructief onderzoek.

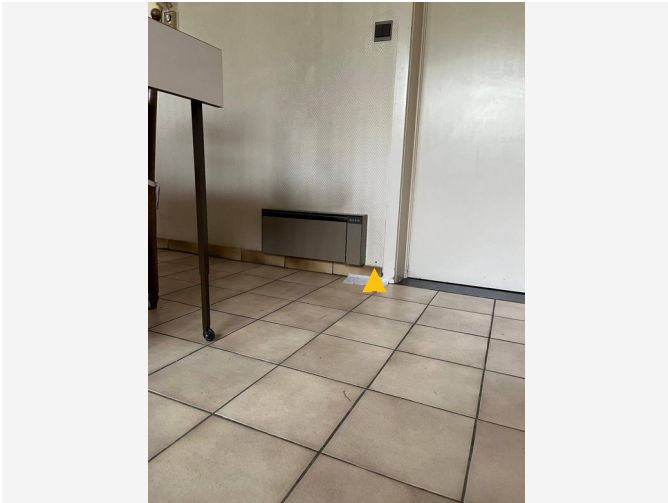
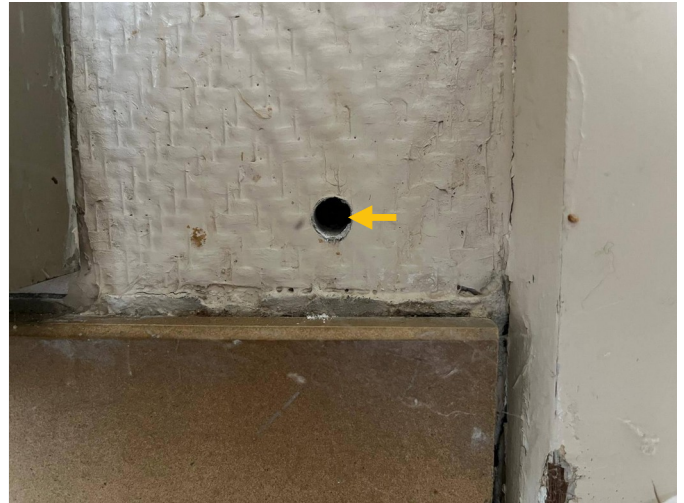
## Fiche 11: pleisterwerk - wand

Geen asbest

| # | Type | Referentie | Resultaat |
|---|---|---|---|
| 11.1 | Mengmonster | WET003 | Geen asbest |

| Opmerking | <p>Er is pleisterwerk wand aanwezig in alle ruimtes van de woning uitgenomen de badkamer en het aanpalend toilet, de garage en aanpalende bergplaats.</p> <p>Monstername uitgevoerd in keuken en bureel.</p> <p>Stookruimte en trappenhal niet van toepassing wegens niet aanwezig.</p> <p>Monsternamepunten werden nadien gefixeerd met Amiseal Fix 11 &amp; Polyfilla.</p> <p>Extra foto's van monsternames &amp; fixaties in bijlage, raadpleegbaar via de Woningpas.</p> <p>Aangegeven hoeveelheden en gewichten berusten louter op grove inschatting en kunnen niet gebruikt worden in het kader van een meetstaat voor werken.</p> |

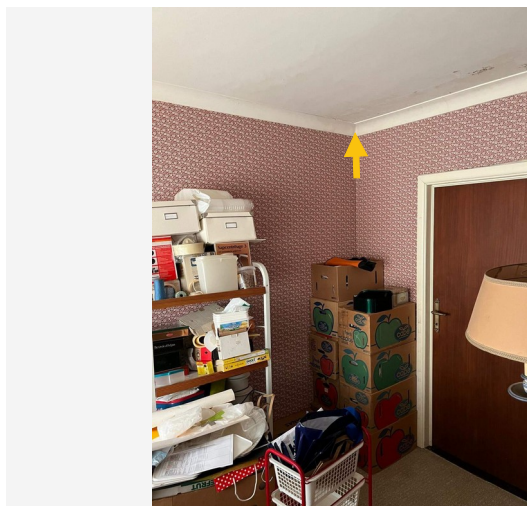
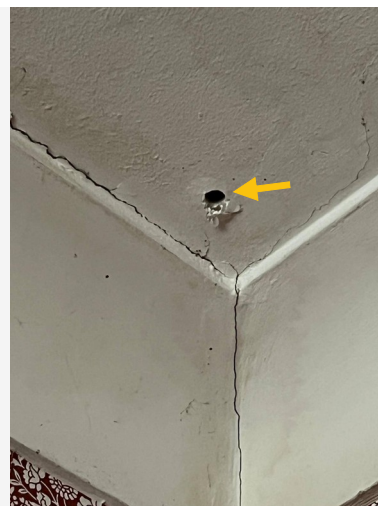
## Fiche 12: pleisterwerk - plafond

Geen asbest

| # | Type | Referentie | Resultaat |
|---|---|---|---|
| 12.1 | Mengmonster | WET004 | Geen asbest |

| Opmerking | <p>Er is pleisterwerk wand aanwezig in alle ruimtes van de woning uitgenomen de woon- en eetkamer, keuken en de bergplaats</p> <p>Monstername uitgevoerd in badkamer en bureau.</p> <p>Stookruimte en trappenhal niet van toepassing wegens niet aanwezig.</p> <p>Monsternamepunten werden nadien gefixeerd met Amiseal Fix 11 &amp; Polyfilla.</p> <p>Extra foto's van monsternames &amp; fixaties in bijlage, raadpleegbaar via de Woningpas.</p> <p>Aangegeven hoeveelheden en gewichten berusten louter op grove inschatting en kunnen niet gebruikt worden in het kader van een meetstaat voor werken.</p> |

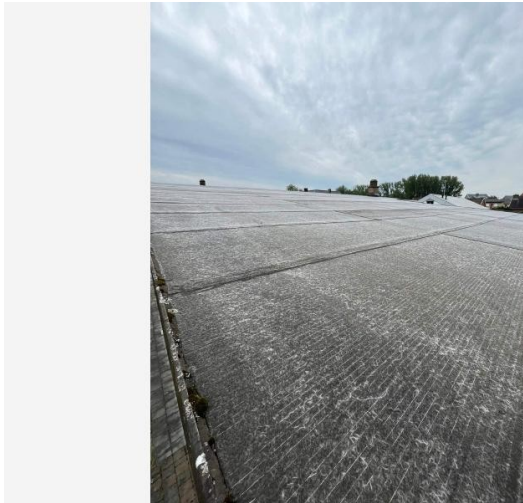
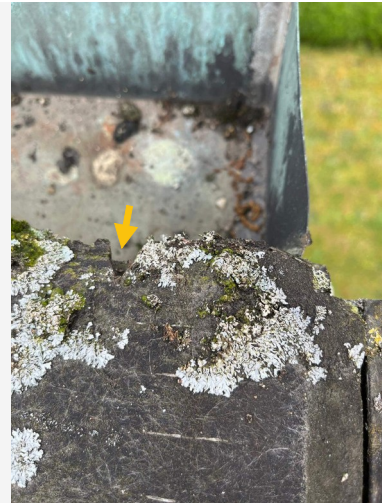
## Fiche 13: roofing

Geen asbest

| # | Type | Referentie | Resultaat |
|---|---|---|---|
| 13.1 | Puntmonster | WET002 | Geen asbest |

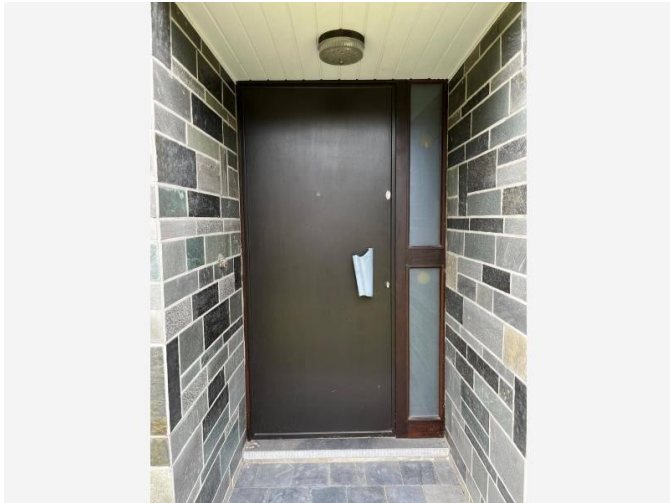
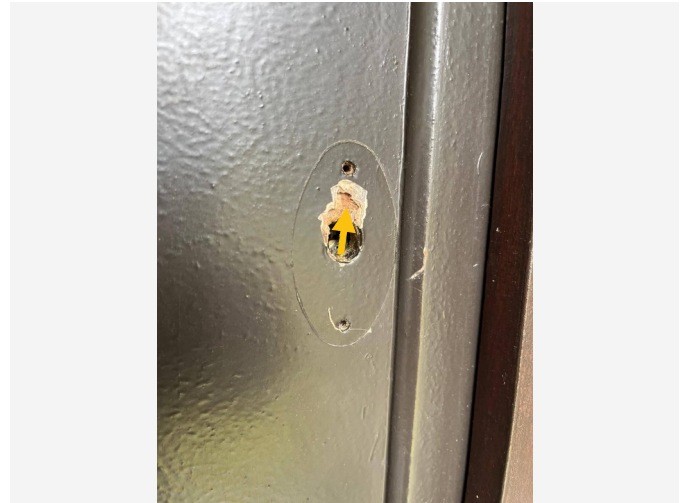
Geen asbest

| # | Type | Referentie | Resultaat |
|---|---|---|---|
| 14.1 | Puntmonster | WET001 | Geen asbest |
