# Asbestinventarisatattest

Paardeveldstraat 62, 9400 Ninove

Attestnummer : 20250530-000078.000

Uitgegeven op : 30.05.2025

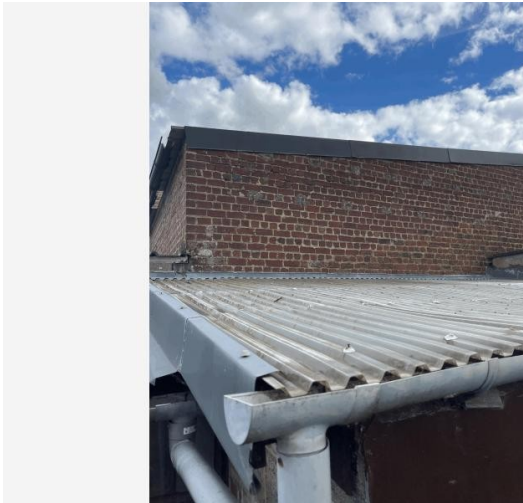
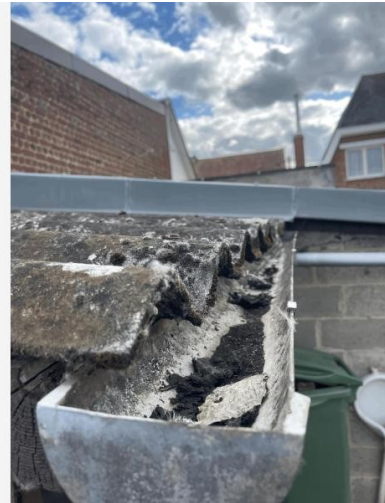
Het asbestmateriaal valt onder de mijlpaal van 2040.

**Dringend verwijderen**

| Besmette materialen | <ul style="list-style-type: none"><li>• Sediment (dakgoot, afvoerbuys, regenwaterput, ...)</li></ul> |
| Bron van de resten | Asbestverdachte platen op het schuin dak. Het sediment wordt als asbestafval beschouwd omdat het gecontamineerd is met asbestvezels van de asbestcement platen. |
| Gebondenheid resten | Niet hecht |

- Verwijder het asbestafval.

- Eenvoudige handelingen: mag via doe-het-zelf of door werknemer(s) met opleidingsattest eenvoudige handelingen  
Mag via EVH doe het zelf en werknemers met opleiding attest verwijderd mag worden. Afvoer naar een erkend verzamelaar afvalstoffen.

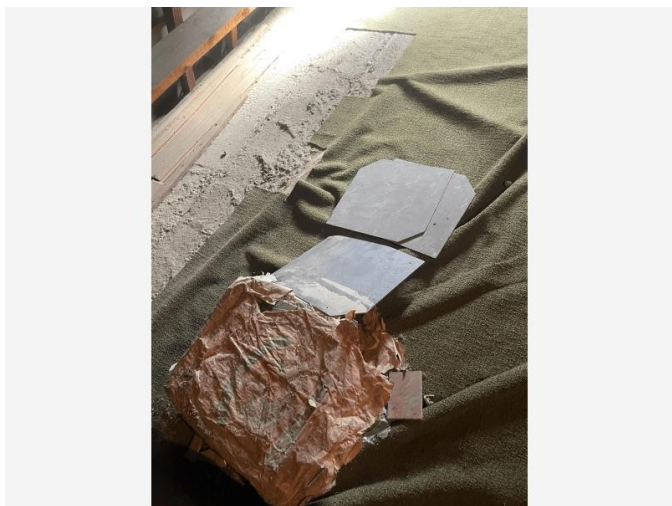
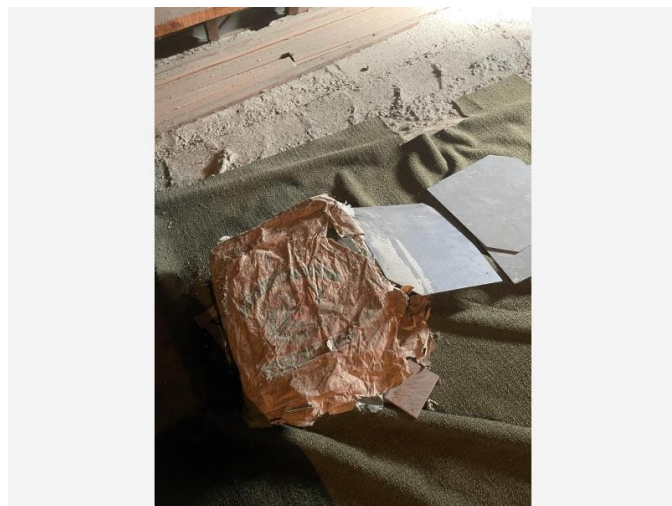
Het asbestmateriaal valt onder de mijlpaal van 2040.

**Dringend verwijderen**

| Type afvalstof | Betreft stock-voorraad of gedemonteerde asbestmaterialen |
| Aanwezige resten | Asbestverdachte leien op het schuin dak. |
| Asbestmaterialen | <ul style="list-style-type: none"><li>Dak- en gevelbekleding - Lei, shingle</li></ul> |

- Verwijder het asbestafval.

- Eenvoudige handelingen: mag via doe-het-zelf of door werknemer(s) met opleidingsattest eenvoudige handelingen  
Mag via EVH doe het zelf en werknemers met opleiding attest verwijderd mag worden. Afvoer naar een erkend verzamelaar afvalstoffen.

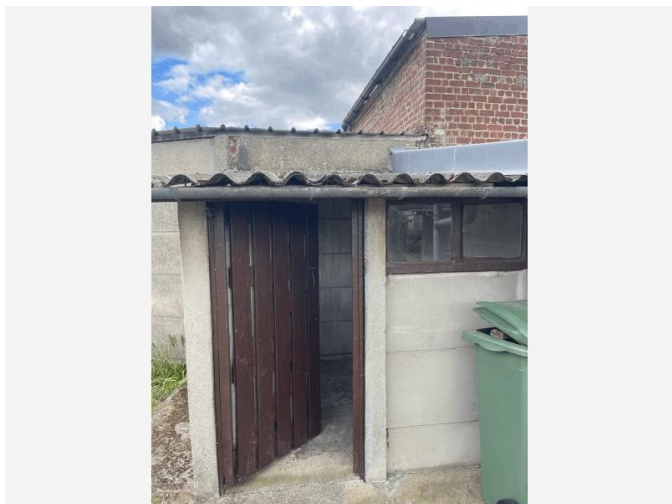
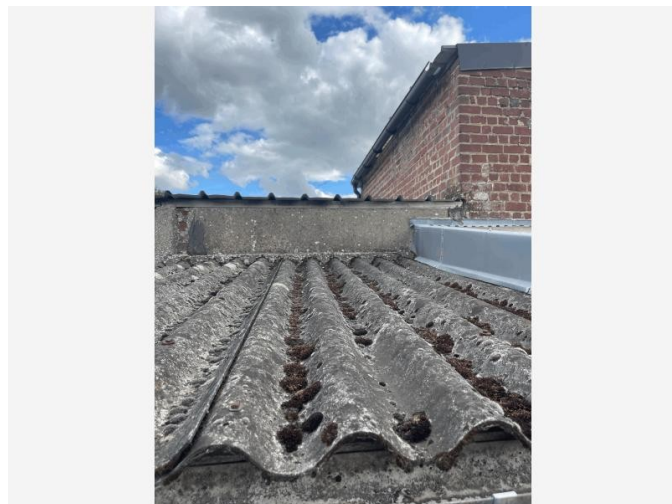
Het asbestmateriaal valt onder de mijlpaal van 2034.

Verwijderen

| Eindbeoordeling materiaalrisico | Verhoogd materiaalrisico en/of verhoogde kans op vezelvrijgave |

| Asbestsoort (vezeltype) | Crocidoliet aanwezig |
| Toestand van het materiaal | Licht beschadigd, licht verweerd. Intact calciumsilicaatmateriaal of categorie III 'gebondenheid' |

| Asbestmateriaal | Dak- en gevelbekleding - Golfplaat |
| Opmerking | <p>Dit is een grove schatting van hoeveelheden en gewichten en mag niet worden gebruikt voor meetstaten in bouwwerken.</p> <p>De asbestverdachte platen bevinden zich achteraan de laatste berging.</p> |

- Zorg voor een veilig beheer. Vermijd het beschadigen van het asbestmateriaal. Controleer de toestand jaarlijks op wijzigingen.
- Verwijder dit asbestmateriaal zo snel mogelijk. Volg de toestand goed op.

- Eenvoudige handelingen: mag via doe-het-zelf of door werknemer(s) met opleidingsattest eenvoudige handelingen  
Mag via EVH doe het zelf en werknemers met opleiding attest verwijderd mag worden. Afvoer naar een erkend verzamelaar afvalstoffen.

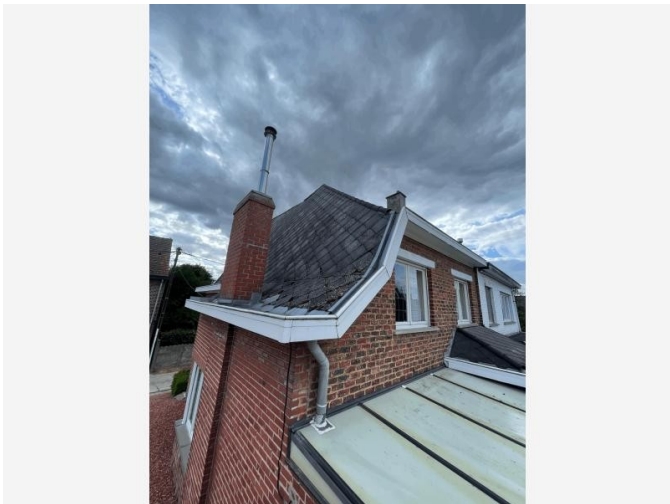
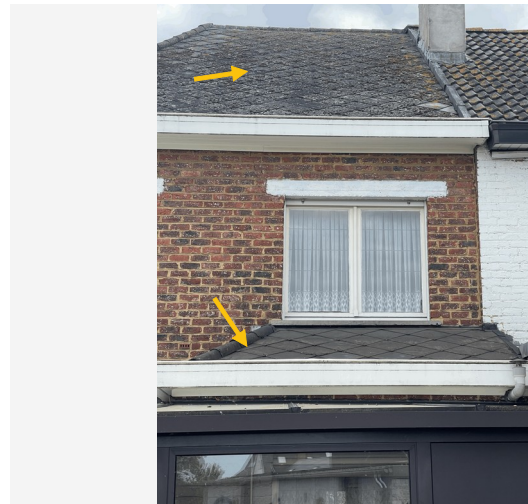
Het asbestmateriaal valt onder de mijlpaal van 2034.

Verwijderen

| Eindbeoordeling materiaalrisico | Verhoogd materiaalrisico en/of verhoogde kans op vezelvrijgave |

| Asbestsoort (vezeltype) | Crocidoliet aanwezig |
| Toestand van het materiaal | Licht beschadigd, licht verweerd. Intact calciumsilicaatmateriaal of categorie III 'gebondenheid' |

| Asbestmateriaal | Dak- en gevelbekleding - Lei, shingle |

- Zorg voor een veilig beheer. Vermijd het beschadigen van het asbestmateriaal. Controleer de toestand jaarlijks op wijzigingen.
- Verwijder dit asbestmateriaal zo snel mogelijk. Volg de toestand goed op.
- Hemelwater dat afspoelt van asbestcement daken of gevels kan asbestdeeltjes bevatten. Gebruik het enkel voor gesloten circuits (bv. spoelen toiletten). Reinig na het vervangen van het dak of de gevel de dakgoten en regenwaterput of -ton om asbesthoudend sediment of slib te verwijderen

- Eenvoudige handelingen: mag via doe-het-zelf of door werknemer(s) met opleidingsattest eenvoudige handelingen  
Mag via EVH doe het zelf en werknemers met opleiding attest verwijderd mag worden. Afvoer naar een erkend verzamelaar afvalstoffen.

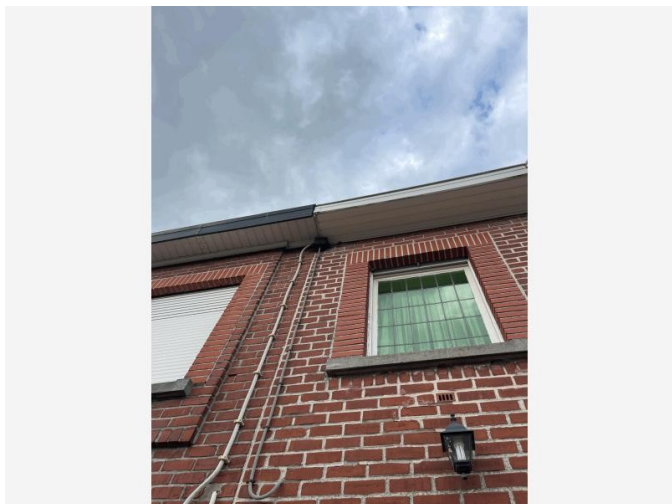
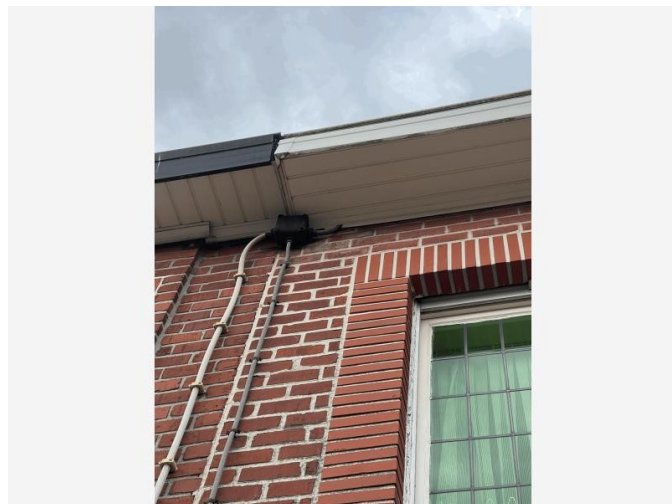
Het asbestmateriaal valt onder de mijlpaal van 2040.

Zorgvuldig beheren

| Eindbeoordeling materiaalrisico | Laag materiaalrisico en/of verlaagde kans op vezelvrijgave |

| Asbestsoort (vezeltype) | Crocidoliet aanwezig |
| Toestand van het materiaal | Onbeschadigd, niet verweerd |

| Asbestmateriaal | Plaat, paneel, tablet - Type Bakeliet |

- Zorg voor een veilig beheer. Vermijd het beschadigen van het asbestmateriaal. Controleer de toestand jaarlijks op wijzigingen.

- Eenvoudige handelingen: mag via doe-het-zelf of door werknemer(s) met opleidingsattest eenvoudige handelingen  
Mag via EVH doe het zelf en werknemers met opleiding attest verwijderd mag worden. Afvoer naar een erkend verzamelaar afvalstoffen.

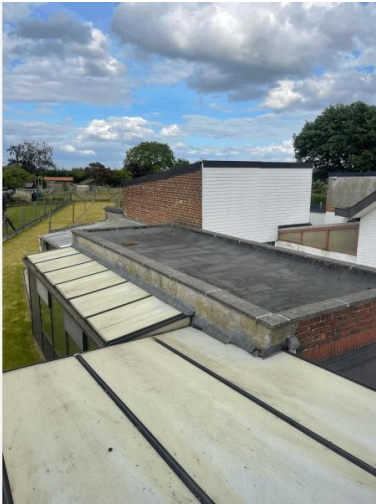
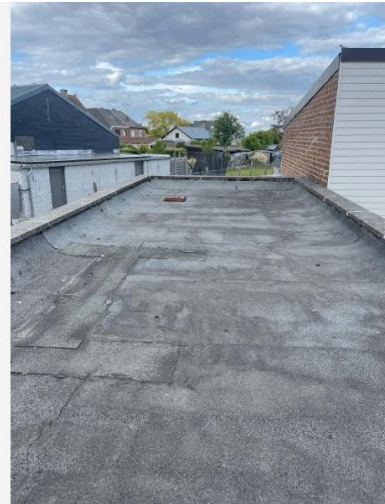
Het asbestmateriaal valt onder de mijlpaal van 2040.

Zorgvuldig beheren

| Eindbeoordeling materiaalarisico | Zeer laag materiaalarisico en/of zeer lage kans op vezelvrijgave |

| Asbestsoort (vezeltype) | Alleen chrysotiel |
| Toestand van het materiaal | Onbeschadigd, niet verweerd |

| Asbestmateriaal | Dak- en gevelbekleding - Roofing |

- Zorg voor een veilig beheer. Vermijd het beschadigen van het asbestmateriaal. Controleer de toestand jaarlijks op wijzigingen.
- Voer bijkomende staalname(s) uit.

- Hermetische zone (erkend asbestverwijderaar)
  - [ ] Indien blijkt dat de toepassing (deels) werd verlijmd aan de ondergrond: Deze toepassing kan enkel door een erkende asbestverwijderaar via de methodiek van hermetische zone verwijderd worden omdat verwijdering via de methodiek van eenvoudige handelingen en/of couveusezakmethode niet mogelijk is; en er automatisch een verhoogd risico op vrijgave van asbestvezels (max. concentratie 0,01 vezels/cm<sup>3</sup> - CODEX Art. VI.3-54) ontstaat. (Bron: CODEX - Art. VI.3-61.- § 1.)

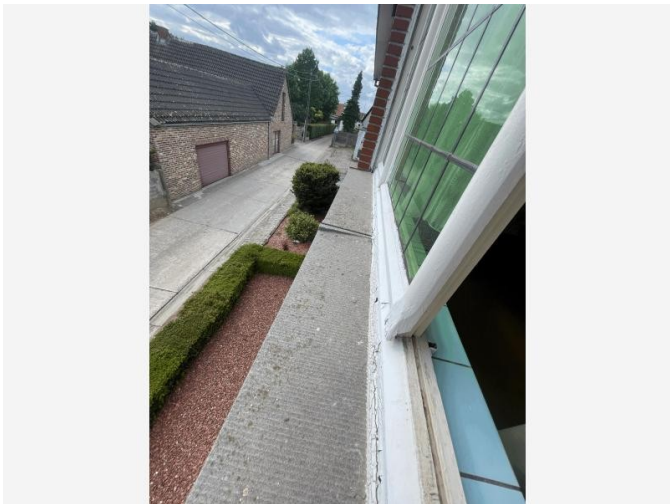
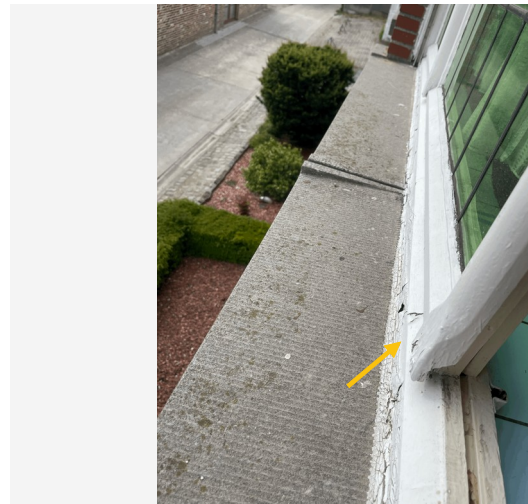
Het asbestmateriaal valt onder de mijlpaal van 2040.

Zorgvuldig beheren

| Eindbeoordeling materiaalrisico | Zeer laag materiaalrisico en/of zeer lage kans op vezelvrijgave |

| Asbestsoort (vezeltype) | Amfibool aanwezig, uitgezonderd crocidoliet |
| Toestand van het materiaal | Licht beschadigd, licht verweerd. Intact calciumsilicaatmateriaal of categorie III 'gebondenheid' |

| Asbestmateriaal | In-situ afwerkingslagen - Pasta, stopverf, voegsel, stopsel, vulsel, mastiek, kitten, ... |
| Opmerking | <p>Dit is een grove schatting van hoeveelheden en gewichten en mag niet worden gebruikt voor meetstaten in bouwwerken.</p> <p>Langs de buitenzijde van de ramen is een asbestverdachte afdichtingspasta aangebracht welke overschilderd werd.</p> |

- Zorg voor een veilig beheer. Vermijd het beschadigen van het asbestmateriaal. Controleer de toestand jaarlijks op wijzigingen.
- Verwijder dit asbestmateriaal zo snel mogelijk. Volg de toestand goed op.

- Eenvoudige handelingen: mag via doe-het-zelf of door werknemer(s) met opleidingsattest eenvoudige handelingen  
Mag via EVH doe het zelf en werknemers met opleiding attest verwijderd mag worden. Afvoer naar een erkend verzamelaar afvalstoffen.

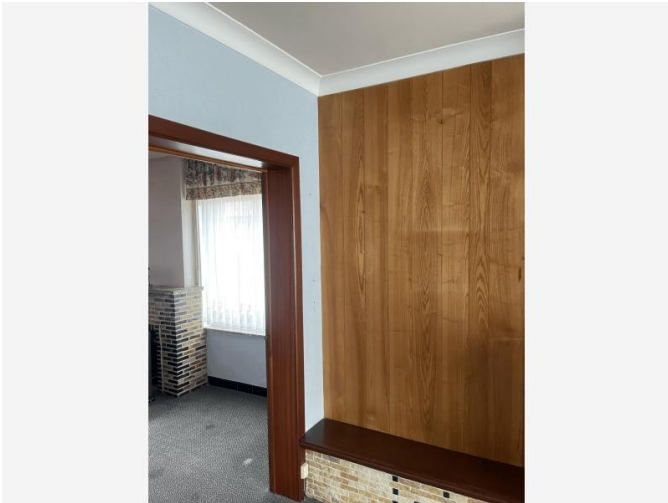
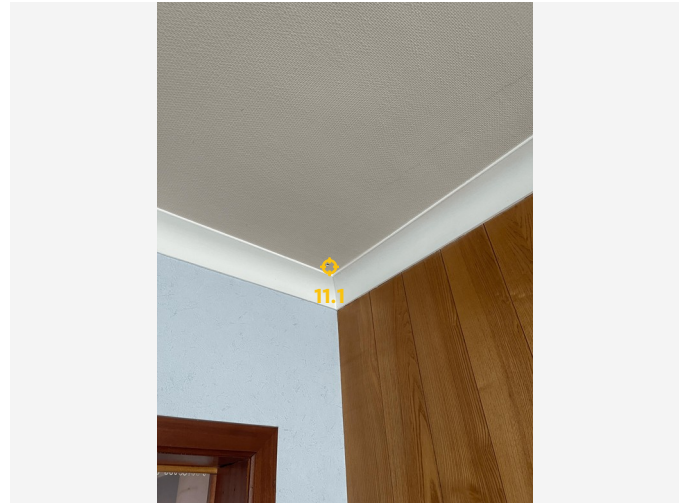
## Fiche 11: Pleister plafond

Geen asbest

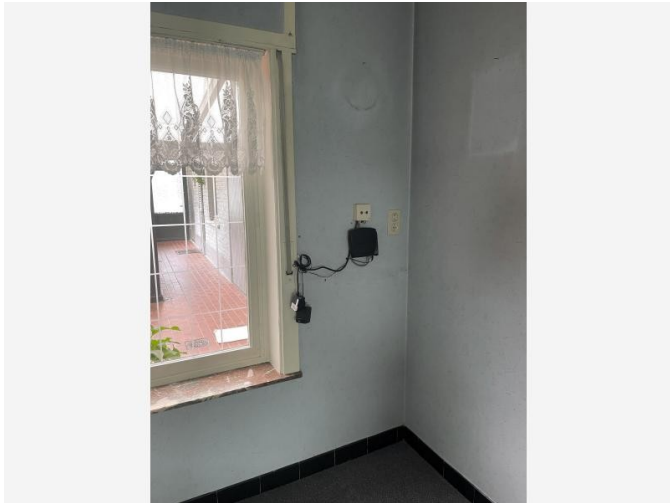
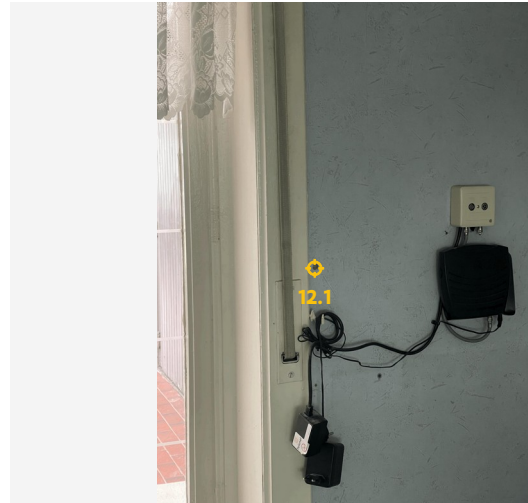
## Fiche 12: Pleister wand

Geen asbest
