# Asbestinventarisatetest

Wildernis 5, 9190 Stekene

Attestnummer : 20250528-000397.000

Uitgegeven op : 28.05.2025

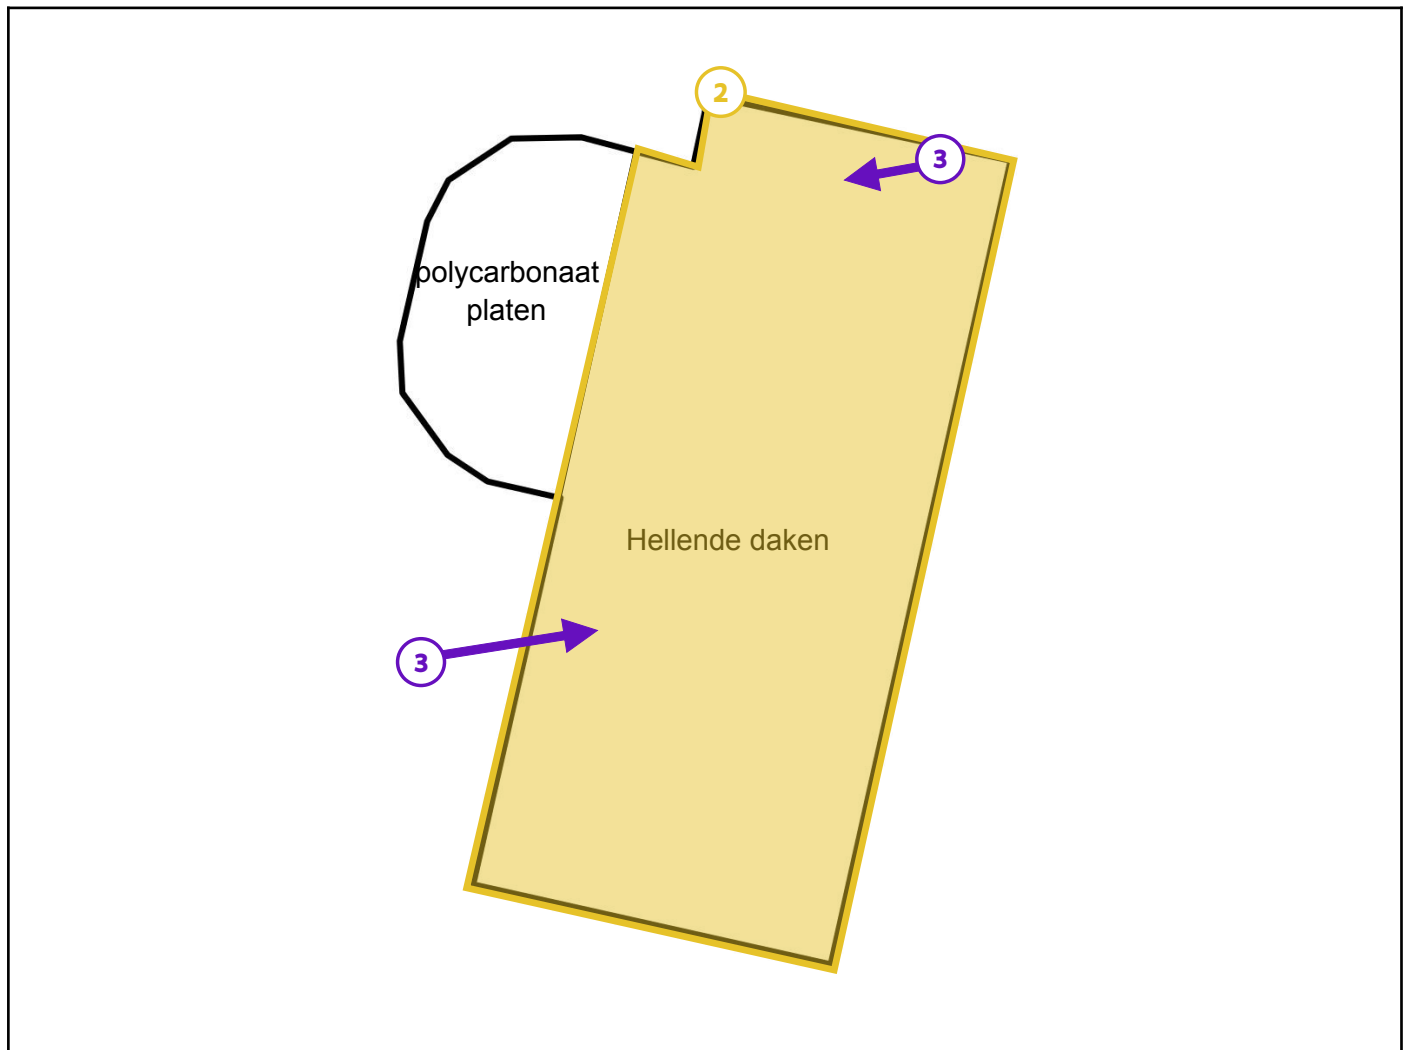
## Plan 1.3: dakenplan

| Beschrijving | Type | Actie |
|---|---|---|
| 2. onderdak hellend dak | Asbestmateriaal | Zorgvuldig beheren |
| 3. schouw | Beperking | - |

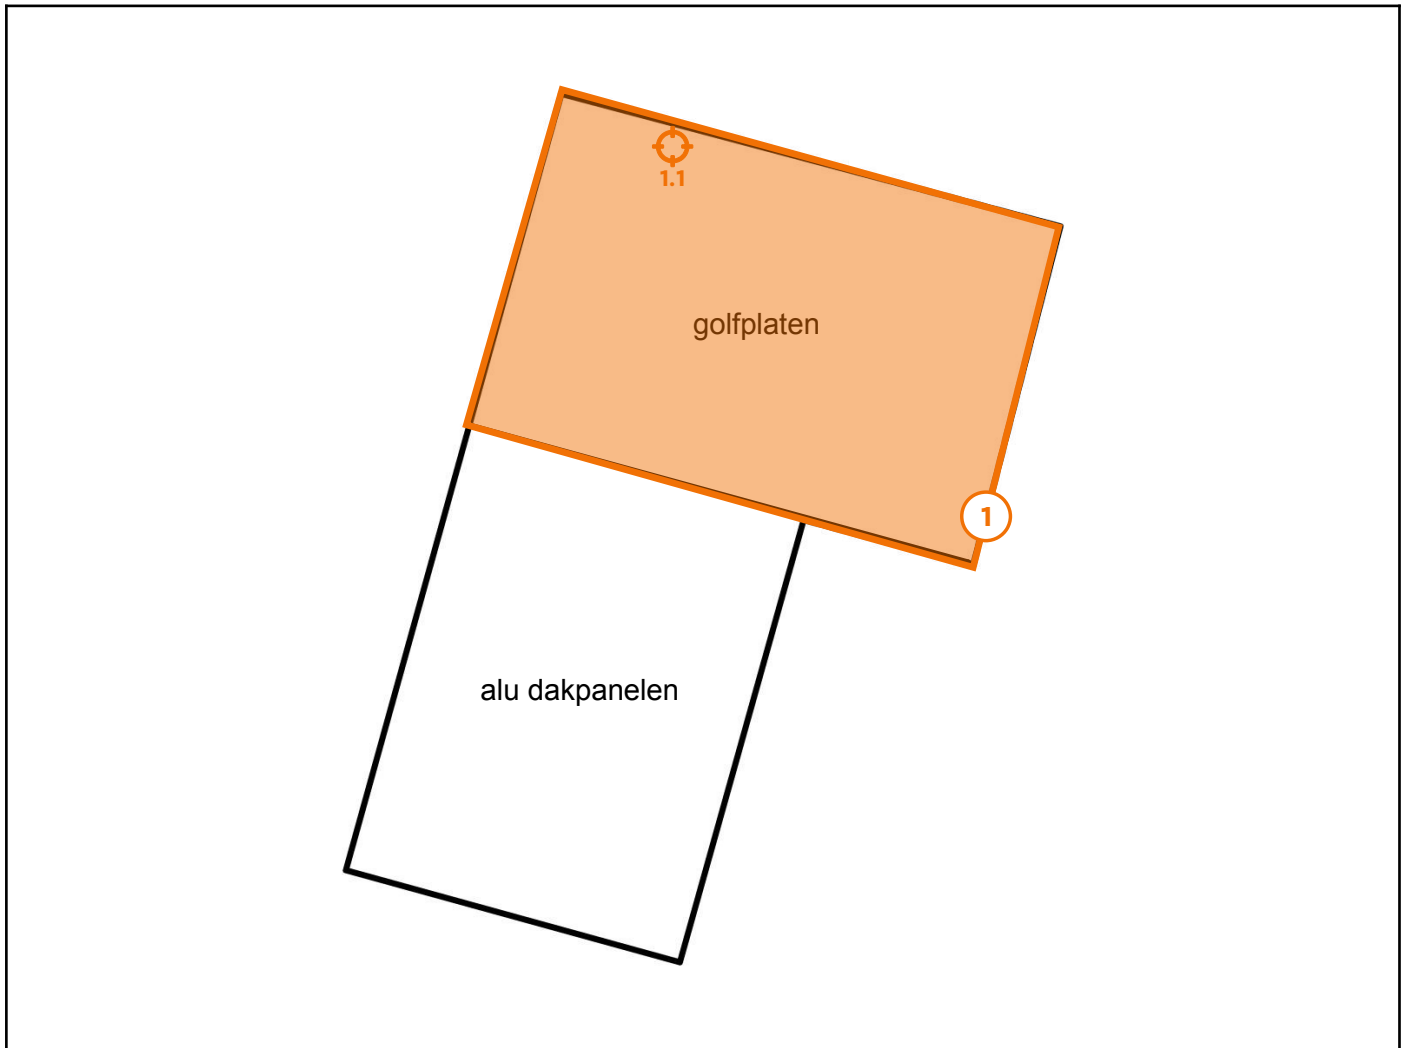
## Plan 2.2: dakenplan

| Beschrijving | Type | Actie |
|---|---|---|
| 1. golfplaten buiten/binnen | Asbestmateriaal | <a href="#">Verwijderen</a> |
| 1.1 Code: 2 | Puntmonster | - |

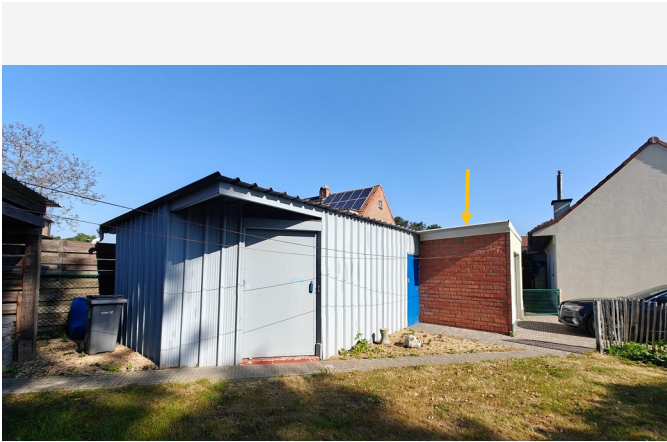
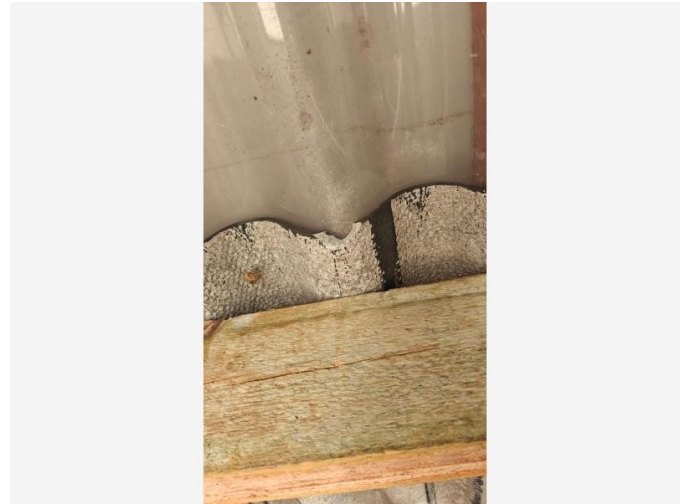
| Eindbeoordeling materiaalrisico | Verhoogd materiaalrisico en/of verhoogde kans op vezelvrijgave |

| Asbestsoort (vezeltype) | Alleen chrysotiel |
| Afschermingsgraad van het gehele materiaal | Geheel of deels (ook) vrij aan de binnenlucht |
| Toestand van het materiaal | Matig beschadigd, matig verweerd |

| Beschrijving | golfplaten buiten/binnen |
| Asbestmateriaal | Dak- en gevelbekleding - Golfplaat |
| Hoeveelheid (oppervlakte - aantal) | • 30,00 m <sup>2</sup> - 1 stuk |

- Verwijder dit asbestmateriaal zo snel mogelijk. Volg de toestand goed op.
- Hemelwater dat afspoelt van asbestcement daken of gevels kan asbestdeeltjes bevatten. Gebruik het enkel voor gesloten circuits (bv. spoelen toiletten). Reinig na het vervangen van het dak of de gevel de dakgoten en regenwaterput of -ton om asbesthoudend sediment of slib te verwijderen

- Eenvoudige handelingen: mag via doe-het-zelf of door werknemer(s) met opleidingsattest eenvoudige handelingen  
Deze toepassing kan door een aannemer die over een opleidingsattest eenvoudige handelingen beschikt of door een particulier (doe-het-zelf), verwijderd worden. Verwijder de bevestigingen. Erna voorzichtig asbesthoudende golfplaten 1 voor 1 en in hun geheel verwijderen. Niet gooien en geen stortkokers gebruiken. De nodige PBMs (mondmasker ffp3, handschoenen, overschoenen en tyvec (type Cat III, type 5 en 6)).

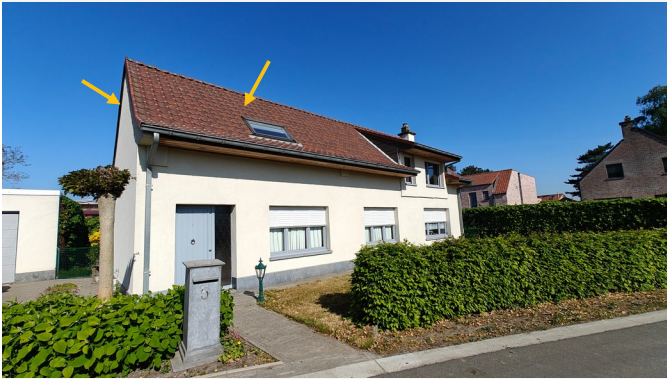
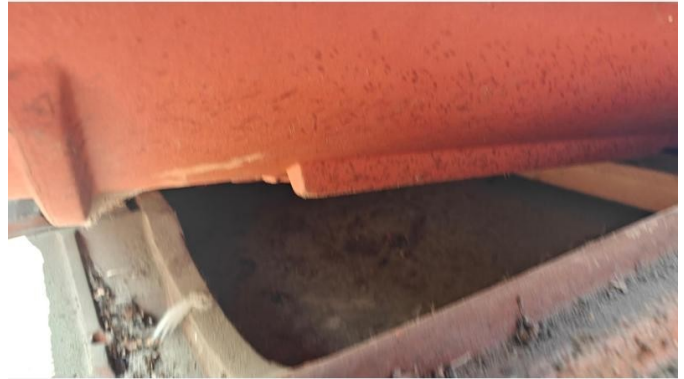
| Eindbeoordeling materiaalrisico | Zeer laag materiaalrisico en/of zeer lage kans op vezelvrijgave |

| Asbestsoort (vezeltype) | Crocidoliet aanwezig |
| Toestand van het materiaal | Onbeschadigd, niet verweerd |

| Beschrijving | onderdak hellend dak |
| Asbestmateriaal | Plaat, paneel, tablet - Type Menuiserite |
| Hoeveelheid (oppervlakte - dikte - aantal) | <ul style="list-style-type: none"><li>150,00 m<sup>2</sup> - 0,30 cm - 1 stuk</li></ul> |

- Zorg voor een veilig beheer en verwijder dit asbestmateriaal wanneer het bij werken eenvoudig bereikbaar wordt. Controleer de toestand jaarlijks op wijzigingen.
- Voer bijkomende staalname(s) uit.

Omwille van de hoogte overlaten aan dakwerker met opleidingsattest eenvoudige handelingen 8u.

Nodige PBMs dragen bij verwijderen: mondmasker ffp3, handschoenen, overschoenen en tyvec (type Cat III, type 5 en 6)

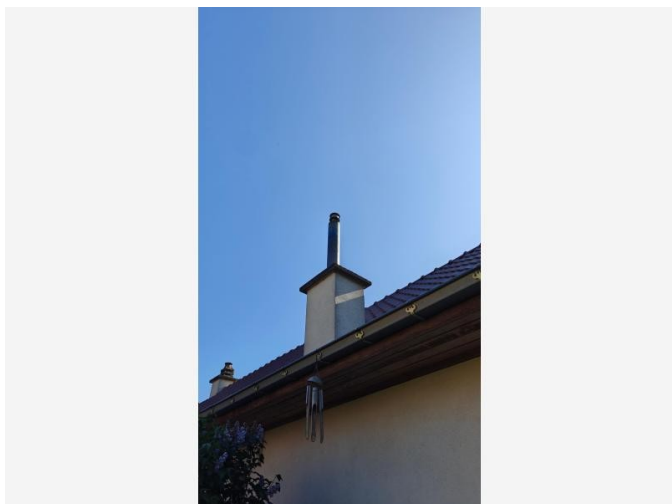
Situeringfoto

**Reden:** Het te onderzoeken materiaal situeert zich hoger dan 3,50 m te rekenen vanaf een veilige ondergrond

**Uitleg van de asbestdeskundige:** Geen mogelijkheid om te zien of er zich eventueel asbesthoudende materialen bevinden in de rookgaskanalen/schouwen.

Bij eventuele latere sloop of renovatie dient men dit te controleren.

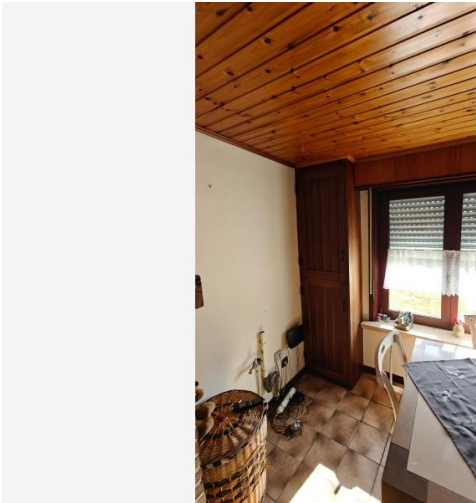
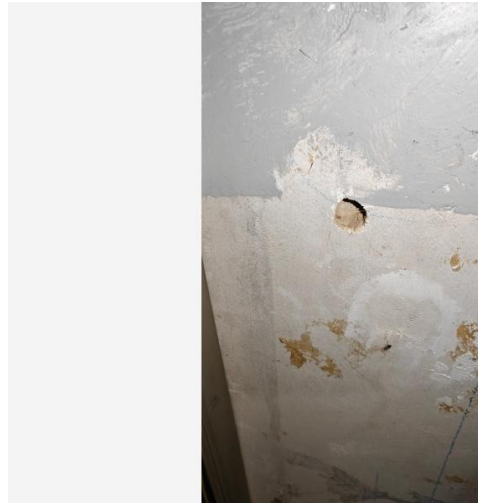
## Fiche 6: pleisterwerk muur

Geen asbest

| # | Type | Referentie | Resultaat |
|---|---|---|---|
| 6.1 | Mengmonster | 1 | Geen asbest |

| Beschrijving | pleisterwerk muur |

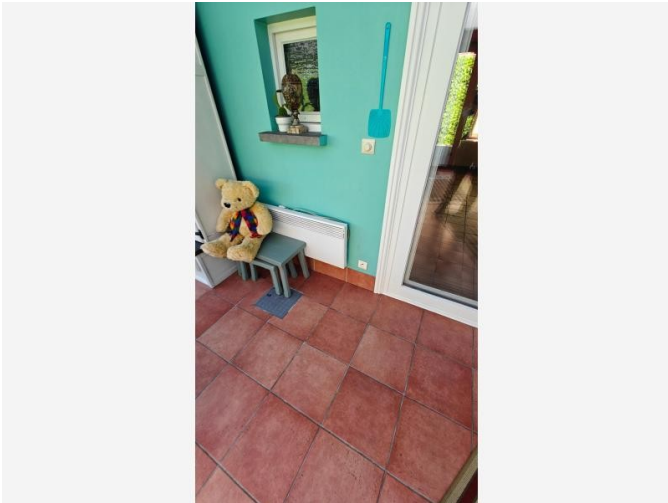
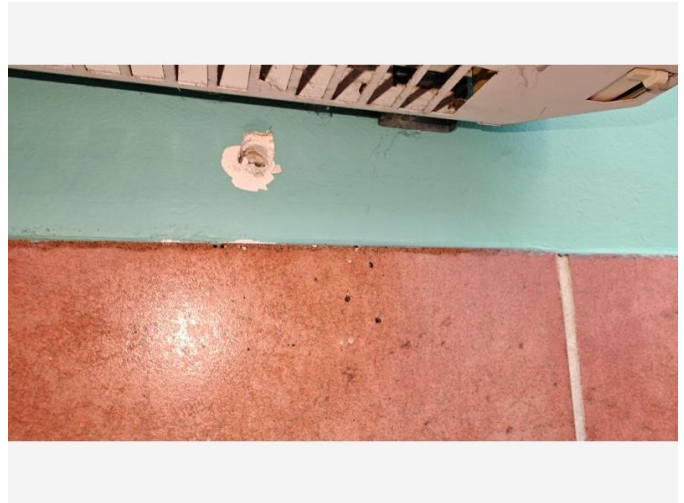
## Fiche 7: cementering buitengevel/veranda

Geen asbest

| # | Type | Referentie | Resultaat |
|---|---|---|---|
| 7.1 | Mengmonster | 3 | Geen asbest |

| Beschrijving | cementering buitengevel/veranda |
