# Asbestinventarisat attest

Gustaaf Verhaeghelaan 2, 9500 Geraardsbergen

Attestnummer : 20250119-000113.000

**Niet-asbestveilig**

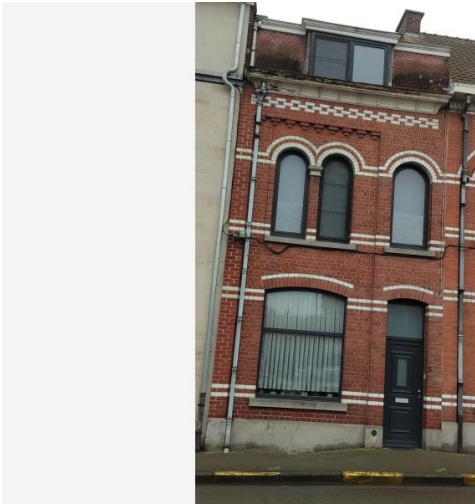
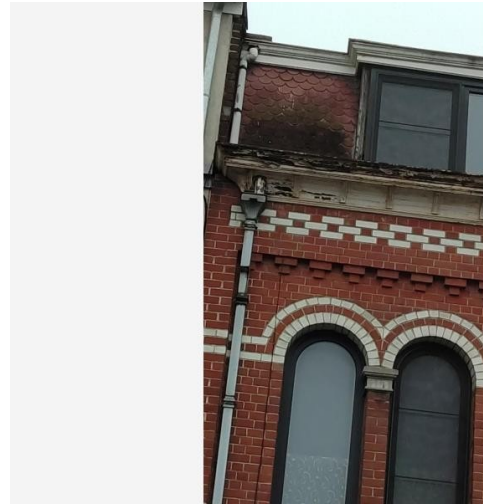
Het asbestmateriaal valt onder de mijlpaal van 2034.

Verwijderen

| Eindbeoordeling materiaalrisico | Laag materiaalrisico en/of verlaagde kans op vezelvrijgave |

| Asbestsoort (vezeltype) | Crocidoliet aanwezig |
| Toestand van het materiaal | Matig beschadigd, matig verweerd |

| Beschrijving | Leien dakbedeking |

- Zorg voor een veilig beheer. Vermijd het beschadigen van het asbestmateriaal. Controleer de toestand jaarlijks op wijzigingen.

- Eenvoudige handelingen: mag via doe-het-zelf of door werknemer(s) met opleidingsattest eenvoudige handelingen  
Aanbevolen saneringsmethode: Eenvoudige handeling met bijkomende maatregelen. Het materiaal dient goed te worden gefixeerd voor deze wordt verwijderd.

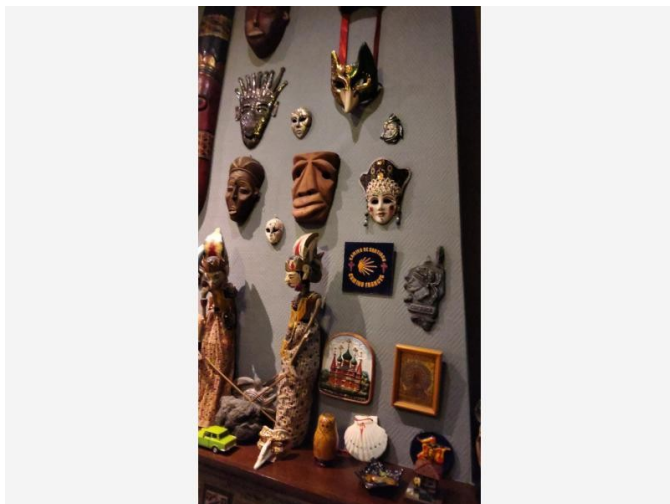
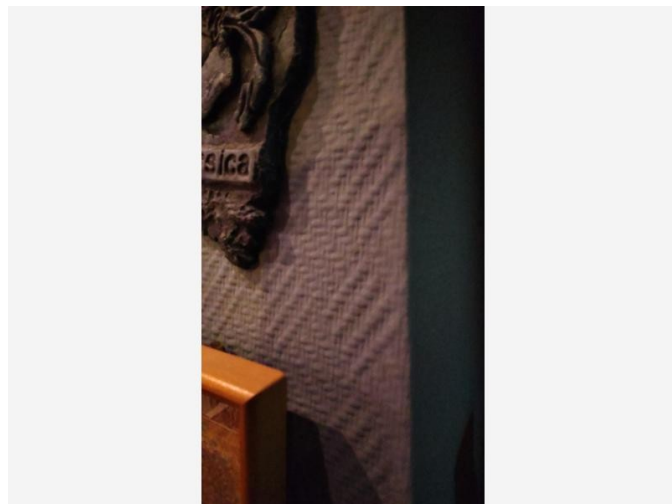
Het asbestmateriaal valt onder de mijlpaal van 2040.

Zorgvuldig beheren

| Eindbeoordeling materiaalrisico | Laag materiaalrisico en/of verlaagde kans op vezelvrijgave |

| Asbestsoort (vezeltype) | Crocidoliet aanwezig |
| Toestand van het materiaal | Onbeschadigd, niet verweerd |

| Beschrijving | schouwbeplating |

- Zorg voor een veilig beheer. Vermijd het beschadigen van het asbestmateriaal. Controleer de toestand jaarlijks op wijzigingen.
- Voer bijkomende staalname(s) uit.

- Eenvoudige handelingen: mag via doe-het-zelf of door werknemer(s) met opleidingsattest eenvoudige handelingen  
Mag via doe het zelf mits bijkomende maatregelen

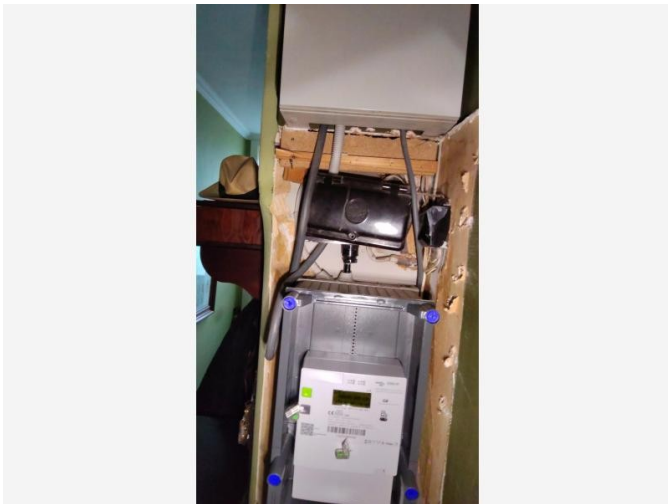
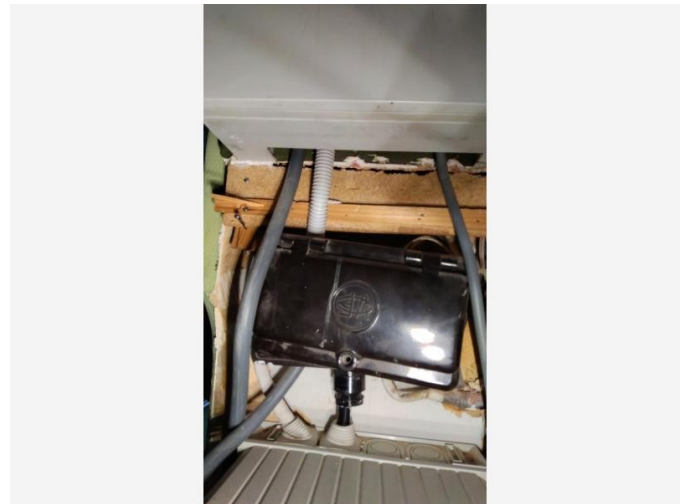
Het asbestmateriaal valt onder de mijlpaal van 2040.

Zorgvuldig beheren

| Eindbeoordeling materiaalisico | Laag materiaalisico en/of verlaagde kans op vezelvrijgave |

| Asbestsoort (vezeltype) | Crocidoliet aanwezig |
| Toestand van het materiaal | Onbeschadigd, niet verweerd |

| Beschrijving | Bakeliet tellerkast |

- Zorg voor een veilig beheer. Vermijd het beschadigen van het asbestmateriaal. Controleer de toestand jaarlijks op wijzigingen.
- Voer bijkomende staalname(s) uit.

- Eenvoudige handelingen: mag via doe-het-zelf of door werknemer(s) met opleidingsattest eenvoudige handelingen  
Deze toepassing mag volgens de huidige wetgeving worden verwijderd via eenvoudige handelingen.

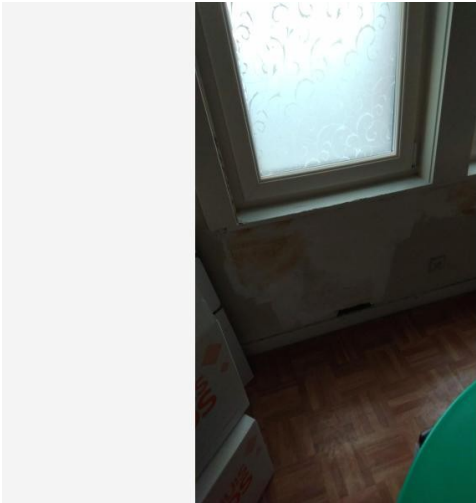
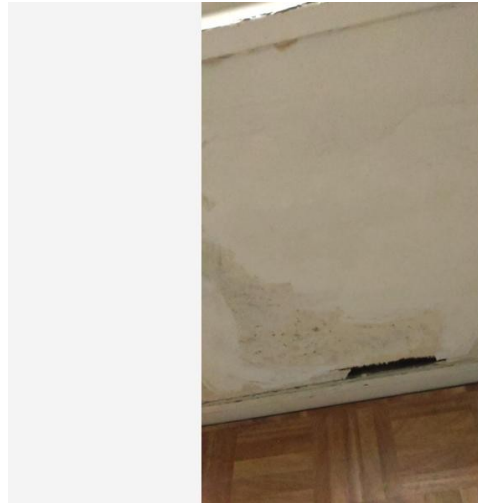
## Fiche 6: Pleisterwerk wand

Geen asbest

| # | Type | Referentie | Resultaat |
|---|---|---|---|
| 6.1 | Mengmonster | MM01 | Geen asbest |

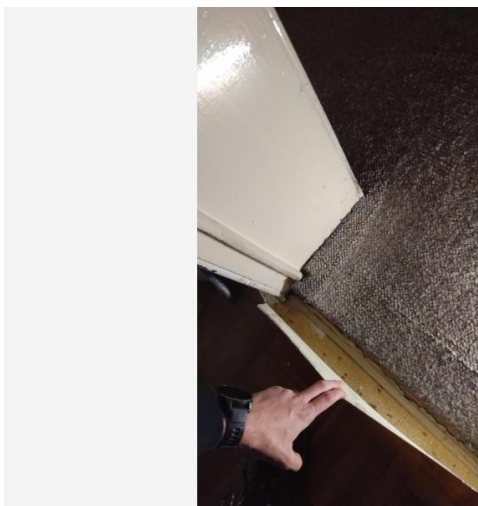
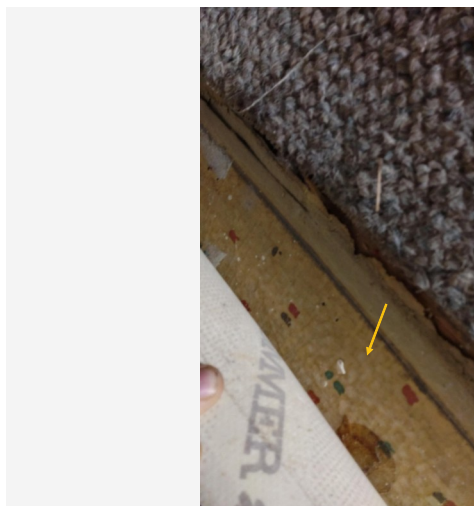
## Fiche 7: Vinyl

Geen asbest

| # | Type | Referentie | Resultaat |
|---|---|---|---|
| 7.1 | Mengmonster | MM03 | Geen asbest |

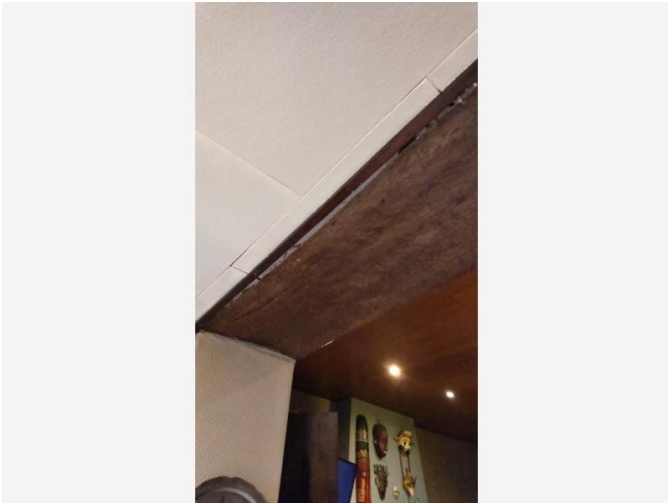
## Fiche 8: lambrisering

Geen asbest

| # | Type | Referentie | Resultaat |
|---|---|---|---|
| 8.1 | Puntmonster | M02 | Geen asbest |
