# Asbestinventarisatetest

Rietlei 134, 2570 Duffel

Attestnummer : 20250513-000198.000

Uitgegeven op : 13.05.2025

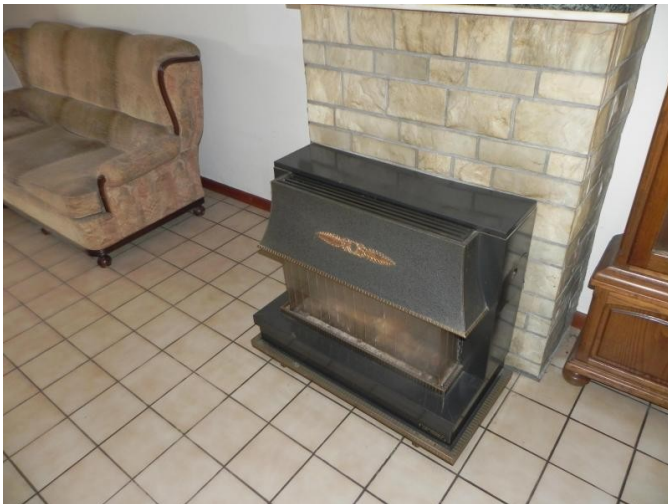
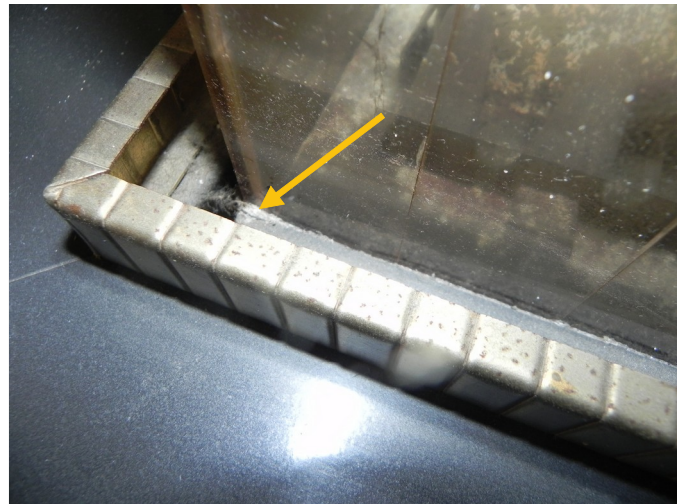
| Fiche 1: Koord(len) in kachel..... | 18 |

| Eindbeoordeling materiaalarisico | Hoog materiaalarisico en/of hoge kans op vezelvrijgave |

| Gebondenheid | Categorie 3: niet-hechtgebonden met weinig of geen matrix |
| Asbestsoort (vezeltype) | Alleen chrysotiel |
| Asbestconcentratie | Hoog ( $\geq 50\%$ ) |
| Toestand van het materiaal | Matig beschadigd, matig verweerd |

| Opmerking | Het betreft een schatting van de hoeveelheid. (mogelijk kunnen er nog (niet waarneembare) koorden aanwezig zijn in deze kachel(s)) |

**Dringend verwijderen**

- Verwijder dit asbestmateriaal zo snel mogelijk. Volg de toestand goed op.
- Voer bijkomende staalname(s) uit.

- Eenvoudige handelingen: mag via doe-het-zelf of door werknemer(s) met opleidingsattest eenvoudige handelingen  
Een asbestkoord is een niet hechtgebonden toepassing. Deze dient heel voorzichtig te worden verwijderd. Dit door gebruik te maken van de nodige PBM's en het is aangeraden dit door een werknemer met opleidingsattest te laten uitvoeren.

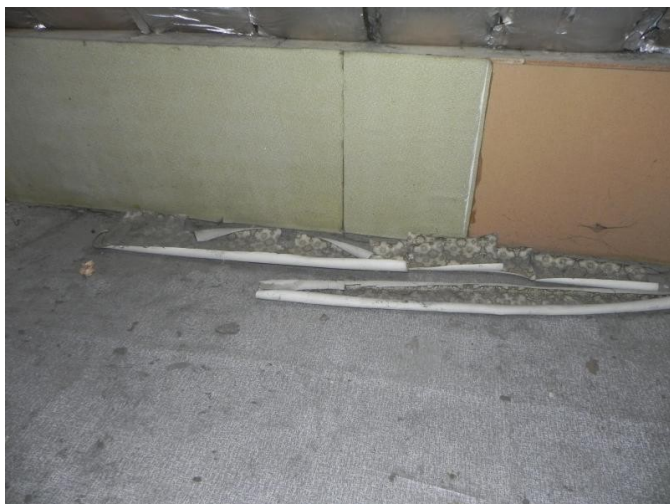
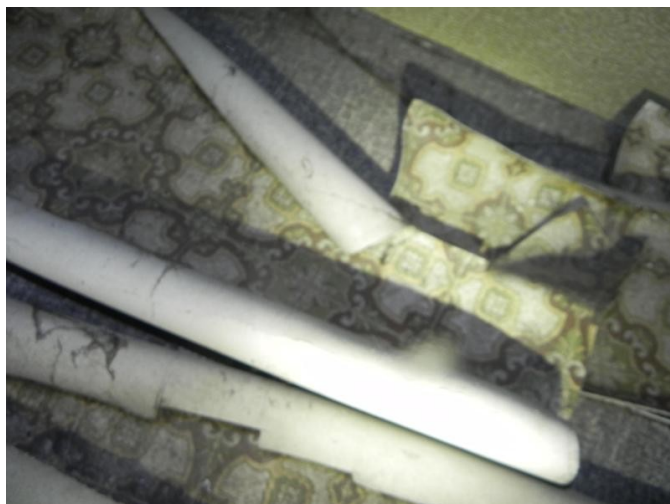
## Fiche 2: Afval binnen ( vinylzeil)

| Opmerking | Betreft dezelfde vinylvloer als in de deuropening en zoldertrapopening. |

**Dringend verwijderen**

- Verwijder het asbestafval.

- Hermetische zone (erkend asbestverwijderaar)  
Daar deze vloerzeil ook elders op de zolder aanwezig is, is deze via hermetische zone te verwijderen.

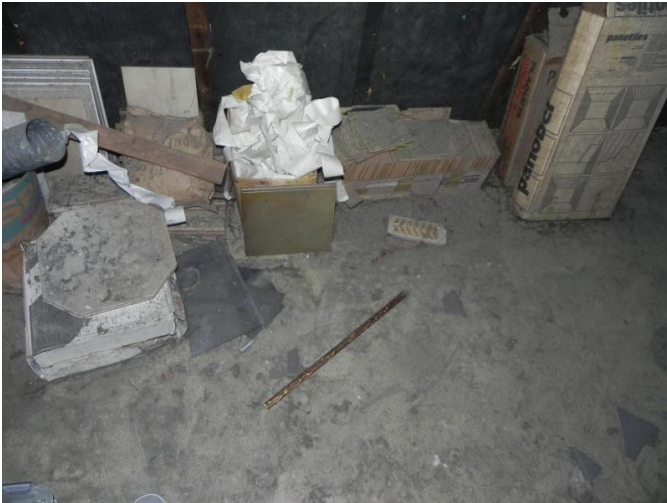
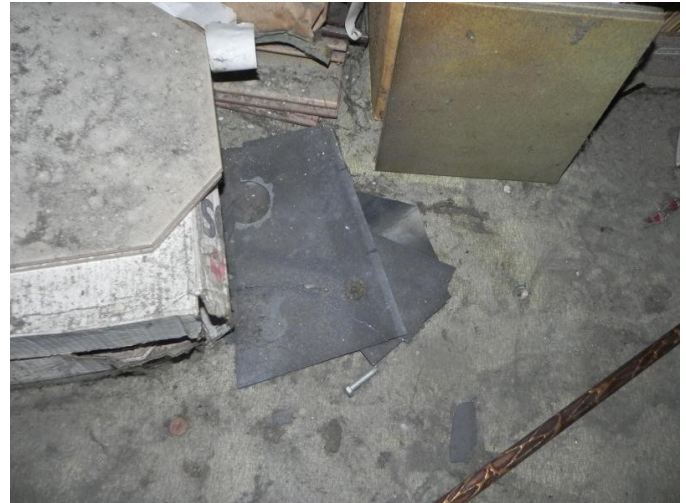
| Fiche 3: Afval binnen (leien)..... | 23 |

| Type afvalstof | Betreft resten (contaminatie) van verwerking of beschadiging |
| Type resten (contaminatie) | <ul style="list-style-type: none"><li>Stukken, fragmenten (los, opliggend)</li></ul> |
| Bron van de resten | Leien op dak |

**Dringend verwijderen**

- Verwijder het asbestafval.

- Eenvoudige handelingen: mag via doe-het-zelf of door werknemer(s) met opleidingsattest eenvoudige handelingen  
Het afval betreft hechtgebonden toepassingen. Verwijder deze zonder (extra) te beschadigen.

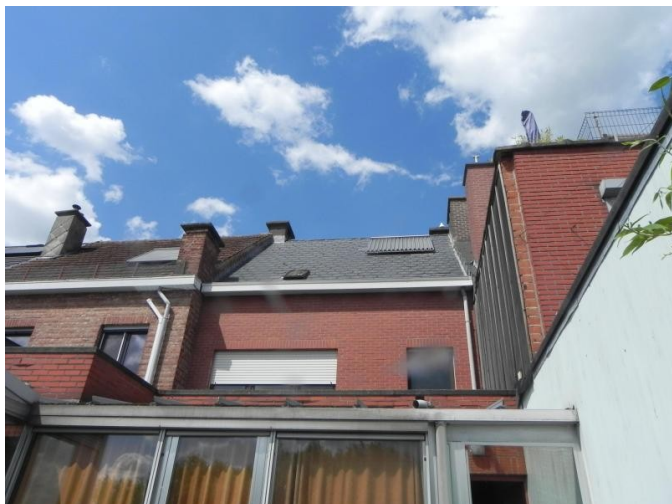
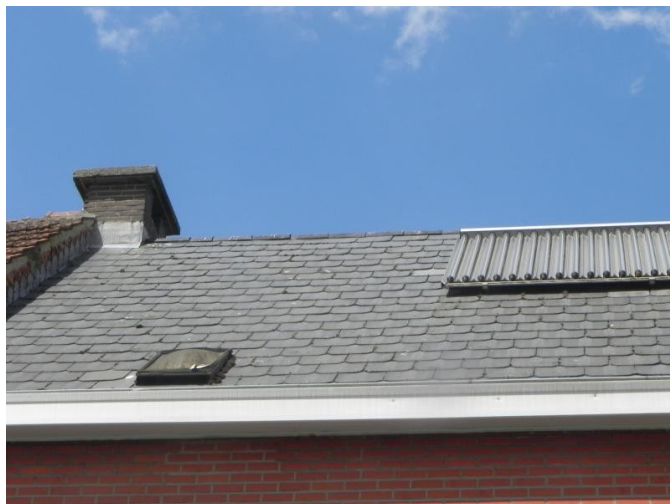
| Fiche 4: Leien op dak..... | 25 |

| Eindbeoordeling materiaalisico | Verhoogd materiaalisico en/of verhoogde kans op vezelvrijgave |

| Gebondenheid | Categorie 1: hechtgebonden in oorsprong |
| Asbestsoort (vezeltype) | Crocidoliet aanwezig |
| Toestand van het materiaal | Matig beschadigd, matig verweerd |

| Opmerking | <p>De hoeveelheid betreft een ruwe schatting.</p> <p>Het onderdak is niet waarneembaar. Het is dus niet uitgesloten dat er een asbesthoudend onderdak aanwezig is of niet.</p> |

Verwijderen

- Verwijder dit asbestmateriaal zo snel mogelijk. Volg de toestand goed op.
- Hemelwater dat afspoelt van asbestcement daken of gevels kan asbestdeeltjes bevatten. Gebruik het enkel voor gesloten circuits (bv. spoelen toiletten). Reinig na het vervangen van het dak of de gevel de dakgoten en regenwaterput of -ton om asbesthoudend sediment of slib te verwijderen
- Voer bijkomende staalname(s) uit.

- Eenvoudige handelingen: mag via doe-het-zelf of door werknemer(s) met opleidingsattest eenvoudige handelingen  
Asbestleien zijn een hechtgebonden toepassing, deze dienen voorzichtig te worden verwijderd zonder te breken/slijpen om vezelvrijgave te vermijden. De ruimte of het materiaal die zich onder de leien bevindt kan mogelijk gecontamineerd zijn door vezelvrijgave van deze toepassing.

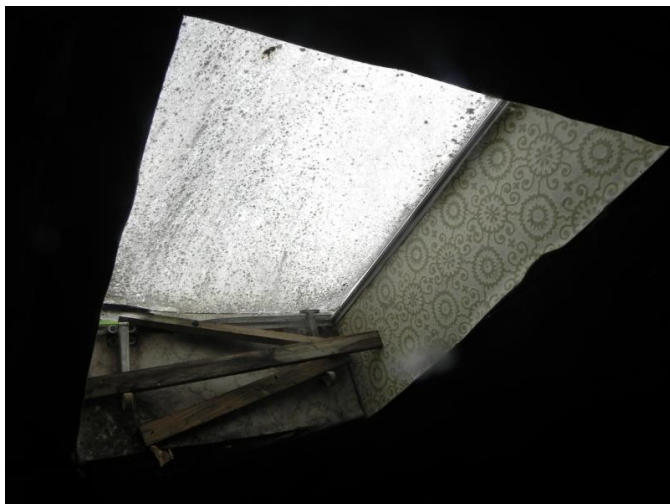
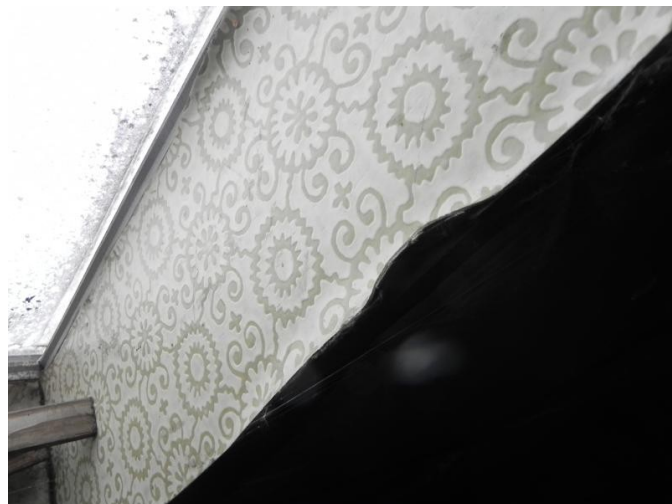
| Fiche 5: Vloerzeil (vinylvloer) (rond dakraam)..... | 28 |

| Eindbeoordeling materiaalrisico | Verhoogd materiaalrisico en/of verhoogde kans op vezelvrijgave |

| Gebondenheid | Categorie 2: niet-hechtgebonden met matrix |
| Asbestsoort (vezeltype) | Alleen chrysotiel |
| Asbestconcentratie | Hoog ( $\geq 50\%$ ) |
| Toestand van het materiaal | Licht beschadigd, licht verweerd. Intact calciumsilicaatmateriaal of categorie III 'gebondenheid' |

Verwijderen

- Verwijder dit asbestmateriaal zo snel mogelijk. Volg de toestand goed op.

- Hermetische zone (erkend asbestverwijderaar)  
Vinylzeilen mogen niet doe-het-zelf verwijderd worden. Aangezien de kartonnen onderlaag steeds kan scheuren en daardoor beschadigd geraakt. Bij deze werken komen er steeds asbestvezels vrij in een binnenruimte.

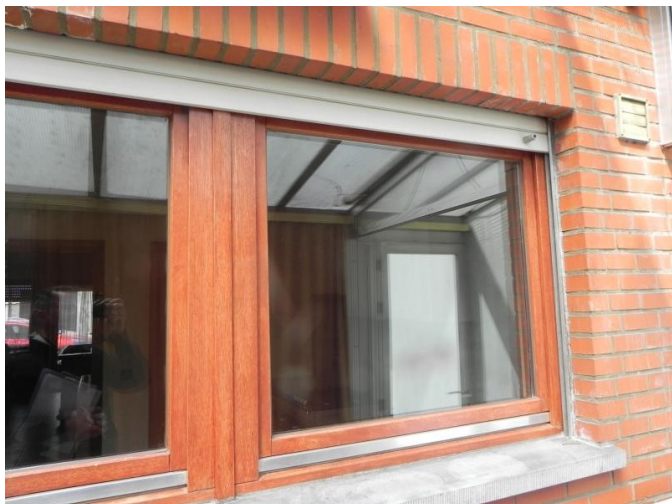
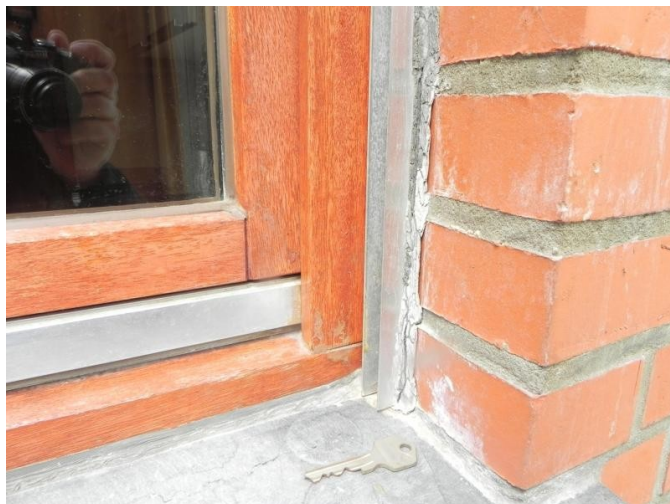
| Fiche 8: Mastiek (oud) schrijnwerk..... | 37 |

| Opmerking | Al het oude schrijnwerk dat mastiek bevat die (half)hard is geworden is verdacht. Het betreft een ruwe schatting van de hoeveelheid.(zowel mastiek tussen raam/kader als tussen kader/gevel). |

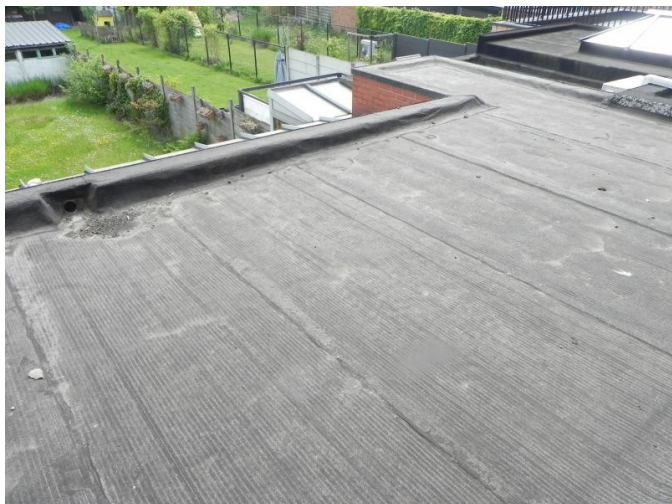
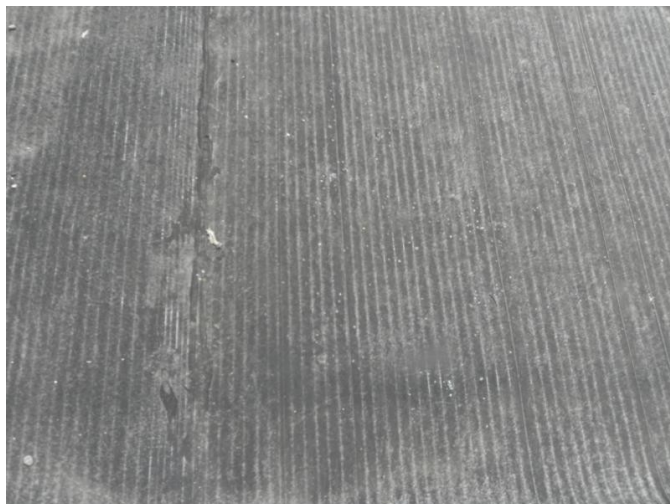
| Fiche 9: Roofing op dak..... | 40 |

| Identificatiemethode | Vaststelling zonder monsternamen<br><br>Motivatie: Groot risico op structurele gevolgschade (leeschade, werking installatie,...) |

- Eenvoudige handelingen: mag via doe-het-zelf of door werknemer(s) met opleidingsattest eenvoudige handelingen  
Roofing mag, gezien dit niet zonder te scheuren/breken verwijderd kan worden, niet doe-het-zelf verwijderd worden maar enkel door werknemers met opleidingsattest eenvoudige handelingen. Er komen hier steeds asbestvezels bij vrij.

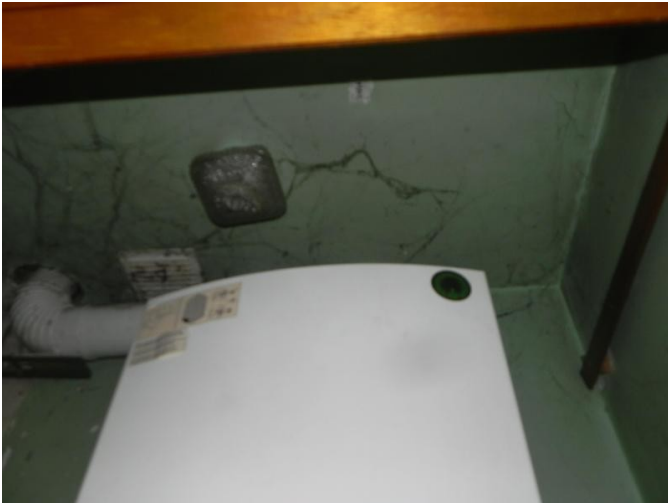
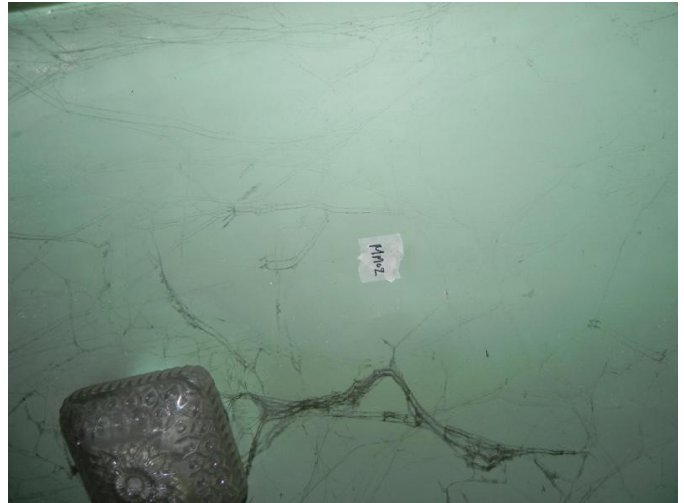
## Fiche 13: Pleisterwerk aan plafond

Geen asbest

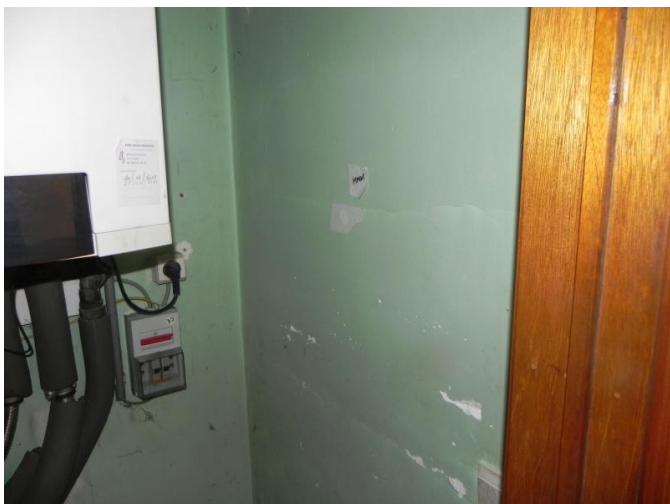
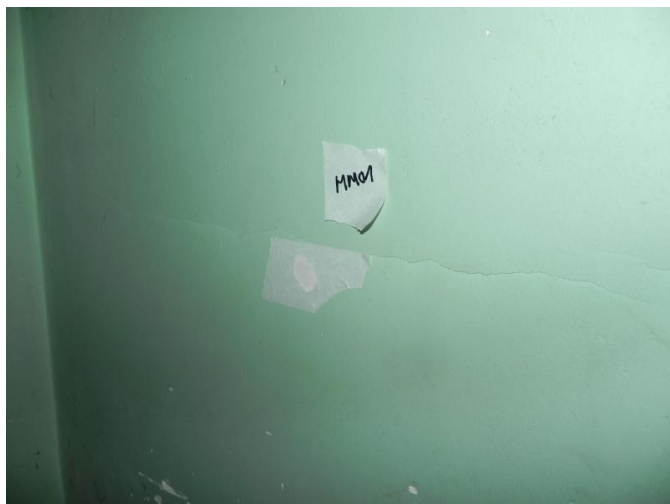
## Fiche 14: Pleisterwerk aan muren

Geen asbest

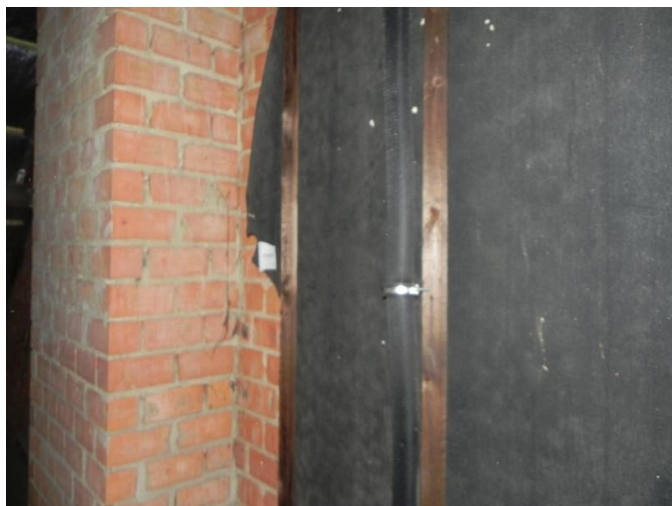
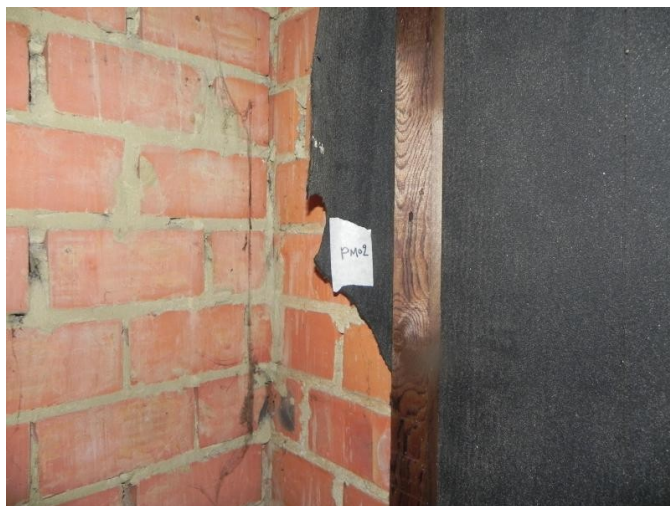
## Fiche 15: Roofing tegen muur

Geen asbest
