# Asbestinventarisat attest

Meetjeslandstraat 23, 2660 Antwerpen

Attestnummer : 20250409-000038.000

**Niet-asbestveilig**

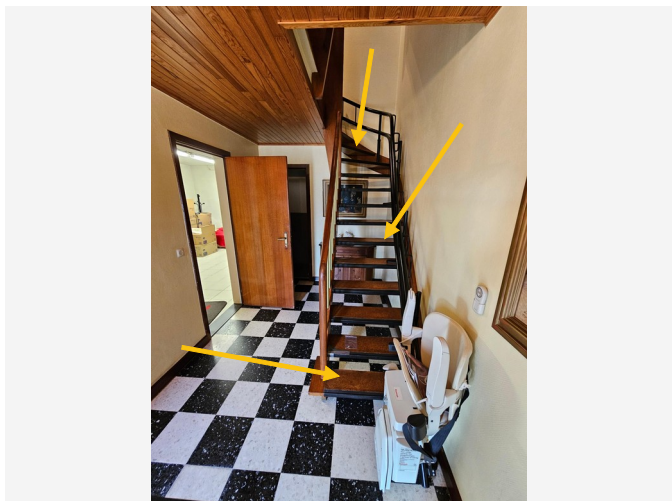
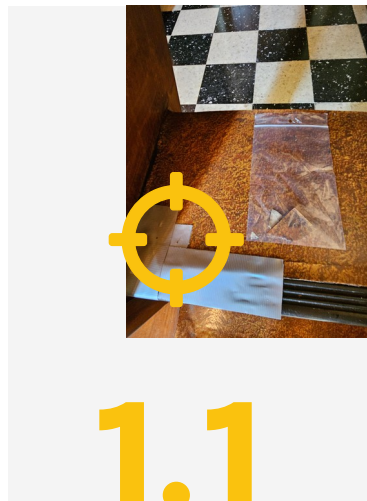
# Fiche 1: Vinylvloer met kartonlaag. (op trap tussen 0 en 1e verd.)

| Eindbeoordeling materiaalrisico | Verhoogd materiaalrisico en/of verhoogde kans op vezelvrijgave |

| Gebondenheid | Categorie 2: niet-hechtgebonden met matrix |
| Asbestsoort (vezeltype) | Alleen chrysotiel |
| Asbestconcentratie | Hoog ( $\geq 50\%$ ) |
| Toestand van het materiaal | Licht beschadigd, licht verweerd. Intact calciumsilicaatmateriaal of categorie III 'gebondenheid' |

| # | Type | Referentie | Resultaat |
|---|---|---|---|
| 1.1 | Puntmonster | 3 | Chrysotiel |

| Opmerking | <p>De bovenzijde bestaat uit kunststof (vinyl). De onderzijde van het vloerzeil bestaat uit karton.</p> <p>De vermelde oppervlaktes, diktes en volumes betreffen een beredeneerde schatting. Er worden geen rechten verleend aan deze oppervlaktes/diktes/volumes.</p> |

Verwijderen

- Zorg voor een veilig beheer. Vermijd het beschadigen van het asbestmateriaal. Controleer de toestand jaarlijks op wijzigingen.
- Scherm in afwachting van verwijdering het asbestmateriaal af van luchtstromingen en verstoring: bijvoorbeeld door het te verpakken, te fixeren, af te dekken, signalisatie - afbakening aan te brengen, ...

- Eenvoudige handelingen: enkel door erkend asbestverwijderaar  
Toepassing mag niet door doe-het-zelf verwijderd worden!

Bevestiging los : EH erkend saneerder : de saneerder motiveert de verwijderingsmethode in zijn werkplan.  
Een kartonnen onderlaag is losgebonden. Uitzonderingen zijn mogelijk maar worden goedgekeurd door FOD Waso volgens

bevestiging gelijmd (wit of zwarte lijm) : HZ Erkend saneerder . Bij het lostrekken van de vinyl zal de onderlaag scheuren. Een kartonnen onderlaag is losgebonden.

Lijmresten worden met een freesmachine verwijderd in een hermetische zone.

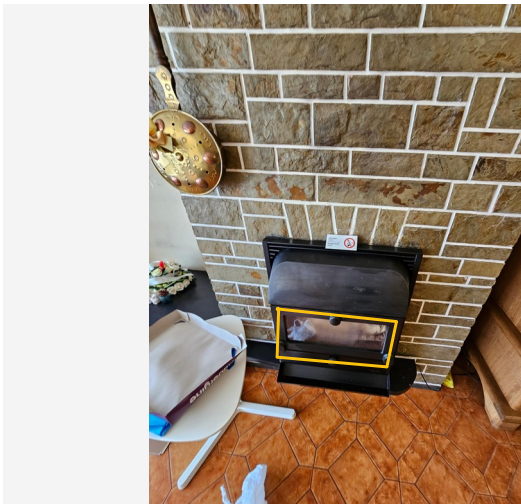
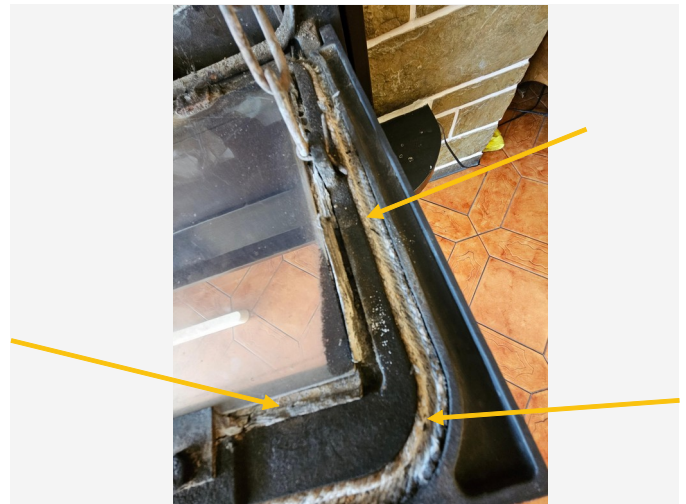
| Eindbeoordeling materiaalrisico | Verhoogd materiaalrisico en/of verhoogde kans op vezelvrijgave |

| Gebondenheid | Categorie 3: niet-hechtgebonden met weinig of geen matrix |
| Asbestsoort (vezeltype) | Alleen chrysotiel |
| Asbestconcentratie | Hoog ( $\geq 50\%$ ) |
| Toestand van het materiaal | Licht beschadigd, licht verweerd. Intact calciumsilicaatmateriaal of categorie III 'gebondenheid' |

| Opmerking | <p>Kachelkoord werd visueel en volgens expertise als verdacht beschouwd. Laat de kachel gesloten tot verwijdering materiaal.</p> <p>De vermelde oppervlaktes, diktes, gewichten en volumes betreffen een berekende schatting. Er worden geen rechten verleend aan deze oppervlaktes/diktes/volumes.</p> |

Verwijderen

- Verwijder dit asbestmateriaal zo snel mogelijk. Volg de toestand goed op.
- Laat de kachel gesloten tot verwijdering materiaal.

- Eenvoudige handelingen: mag via doe-het-zelf of door werknemer(s) met opleidingsattest eenvoudige handelingen  
EH via doe-het zelf : Bij het verwijderen van asbestkoord komt relatief veel stof vrij , deze goed vochtig maken door verneveling ,

Standaard dragen van de nodige wegwerp beschermingsmiddelen FFP 3 masker , handschoenen en tyvec CAT III type 5-6

Verpak de koord in dubbel plasticzak (kan niet aangeboden worden op een containerpark , dit is losgebonden) , biedt het afval aan bij een erkend verwerkingsbedrijf

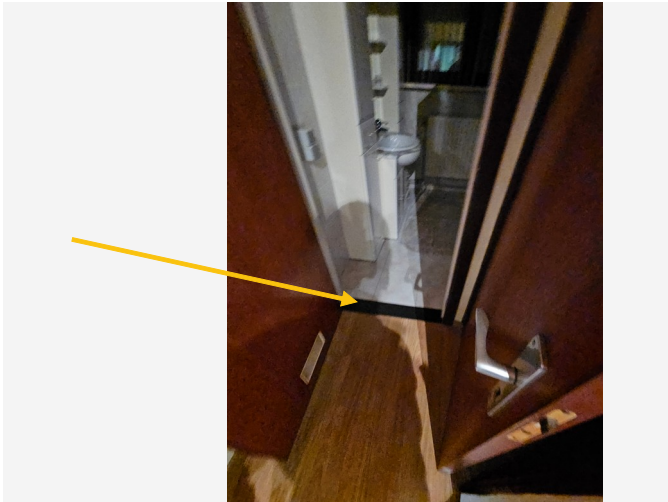
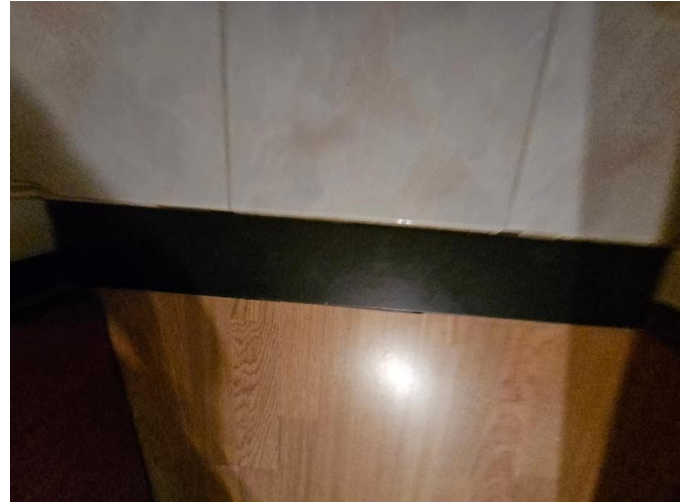
## Fiche 3: Deurdorpels binnen (massal visueel verdacht).

| Eindbeoordeling materiaalrisico | Laag materiaalrisico en/of verlaagde kans op vezelvrijgave |

| Gebondenheid | Categorie 1: hechtgebonden in oorsprong |
| Asbestconcentratie | Laag (< 50%) |
| Toestand van het materiaal | Licht beschadigd, licht verweerd. Intact calciumsilicaatmateriaal of categorie III 'gebondenheid' |

| Opmerking | <p>Visueel verdacht beschouwd.</p> <p>Aantal stuks 2</p> <p>De vermelde oppervlaktes, diktes, gewichten en volumes betreffen een beredeneerde schatting. Er worden geen rechten verleend aan deze oppervlaktes/diktes/volumes.</p> |

Zorgvuldig beheren

- Zorg voor een veilig beheer. Vermijd het beschadigen van het asbestmateriaal. Controleer de toestand jaarlijks op wijzigingen.
- Voer bijkomende staalname(s) uit.

- Eenvoudige handelingen: mag via doe-het-zelf of door werknemer(s) met opleidingsattest eenvoudige handelingen  
EH via doe-het zelf : De dorpels of tabletten kunnen voorzichtig losgebeiteld worden, zonder de toepassing zelf te breken , extra bevochtigen om stof te voorkomen  
Standaard dragen van de nodige wegwerp beschermingsmiddelen FFP 3 masker , handschoenen en tyvec CAT III type 5-6

Verpakken in plastic folie en afvoeren naar het containerpark als hechtgebonden asbestafval.

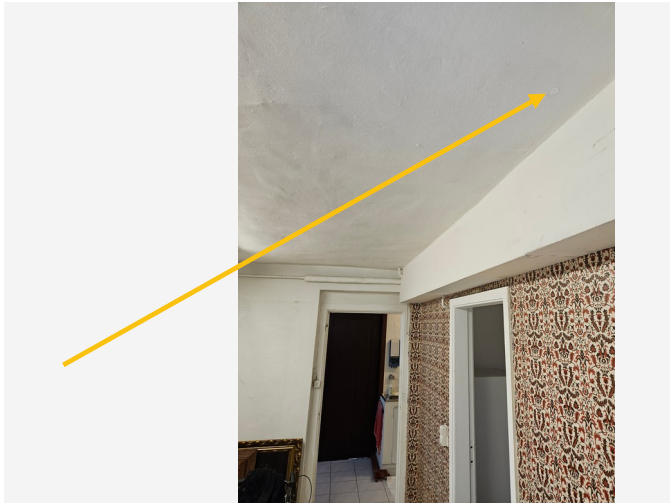
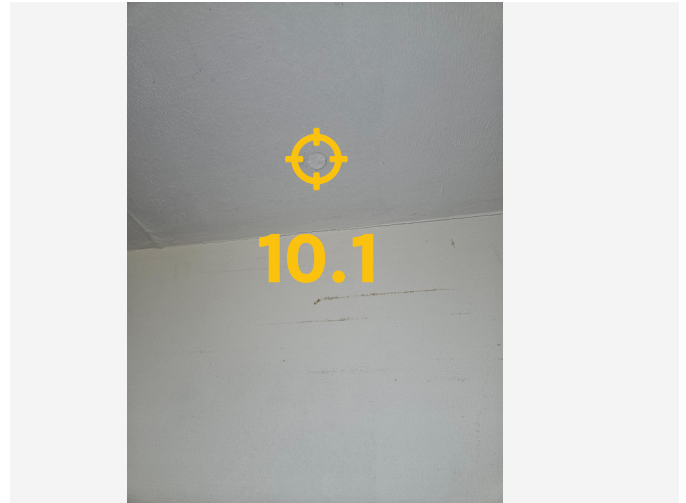
## Fiche 10: Plafondpleister.

Geen asbest

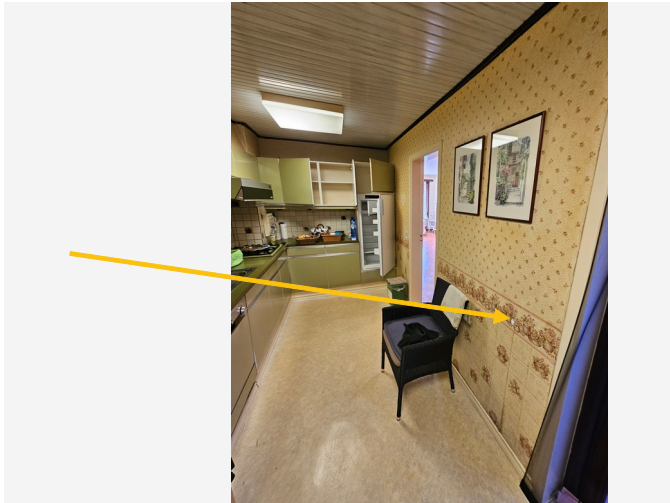
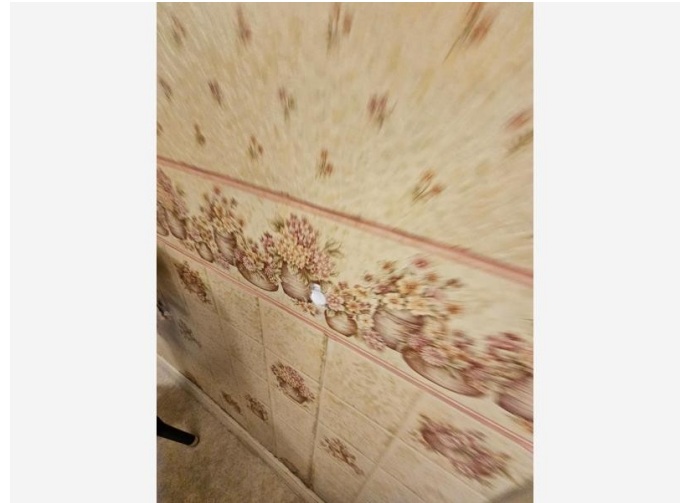
## Fiche 11: Muurpleister

Geen asbest

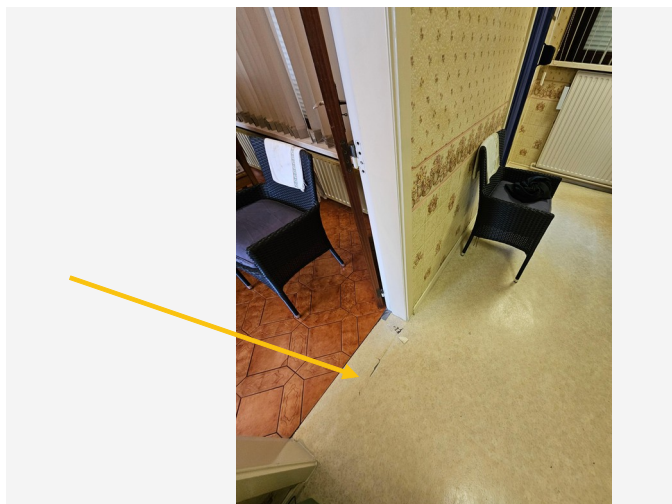
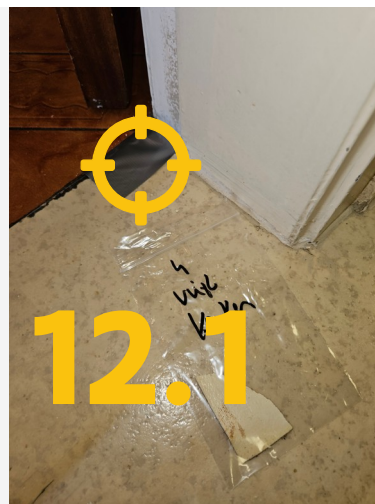
## Fiche 12: Vinylvloer met kartonlaag. (keuken)

Geen asbest
