# Asbestinventarisatetest

Moeskroensesteenweg 26, 8511 Kortrijk

Attestnummer : 20250601-000015.000

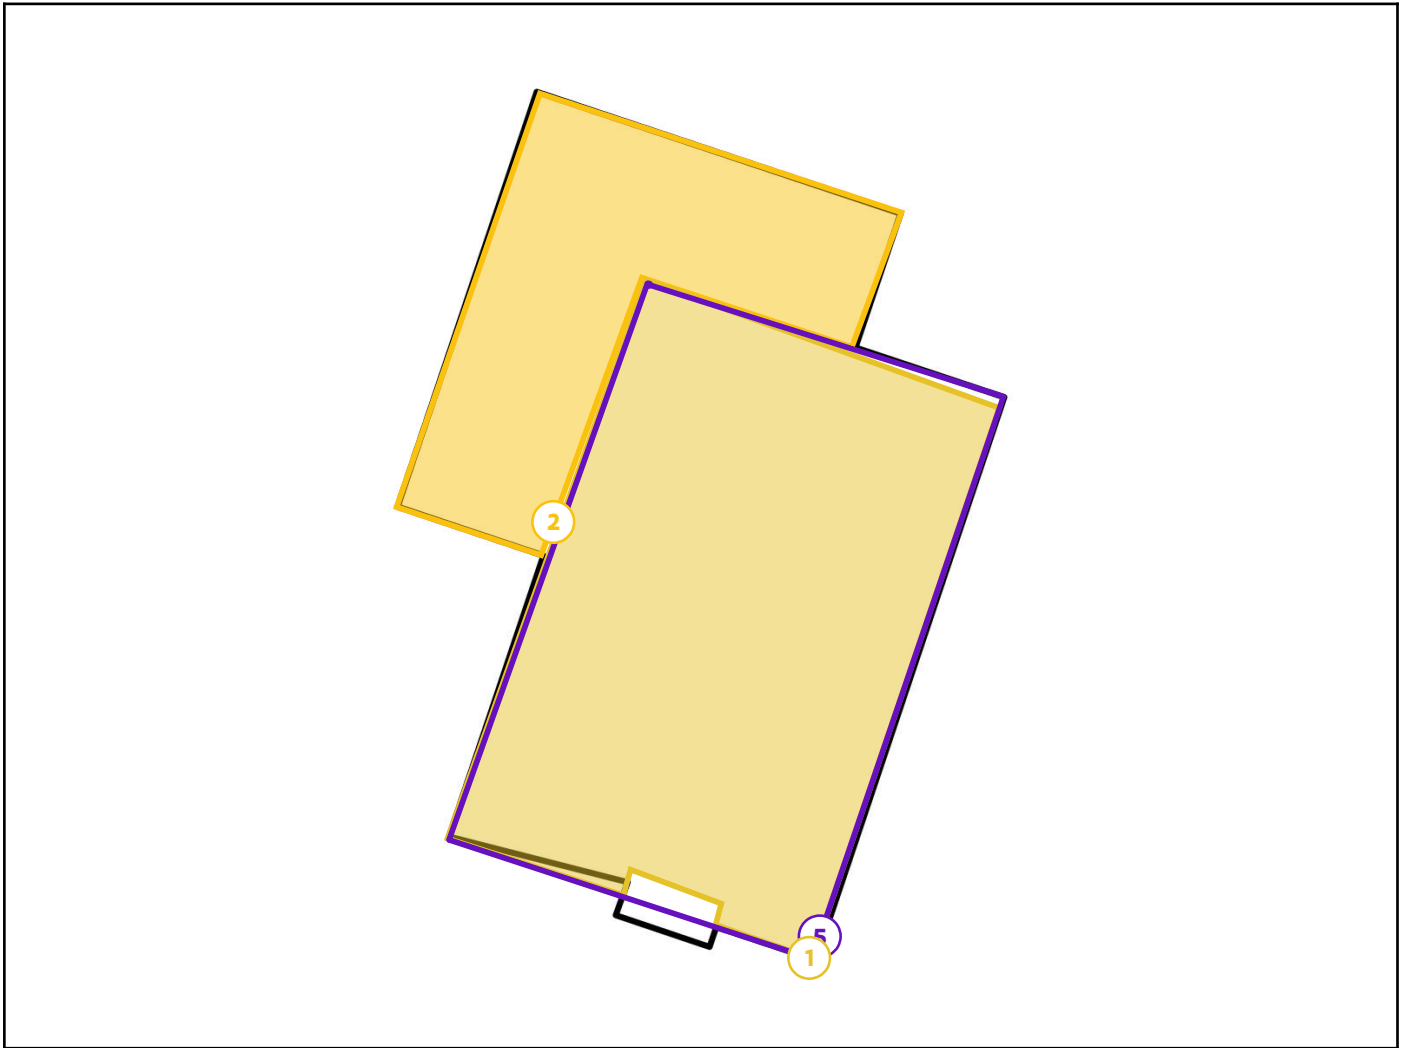
## Plan 1.3: Hoofdgebouw plan

| Beschrijving | Type | Actie |
|---|---|---|
| 1. Onderdakplaten zadeldak woning | Asbestmateriaal | Zorgvuldig beheren |
| 2. Uitbouw en garage met bouwjaar na 2001 | Uitsluiting | - |
| 5. Onverdachte dichtingsvoegen aan buitenschrijnwerk woning | Advies | - |

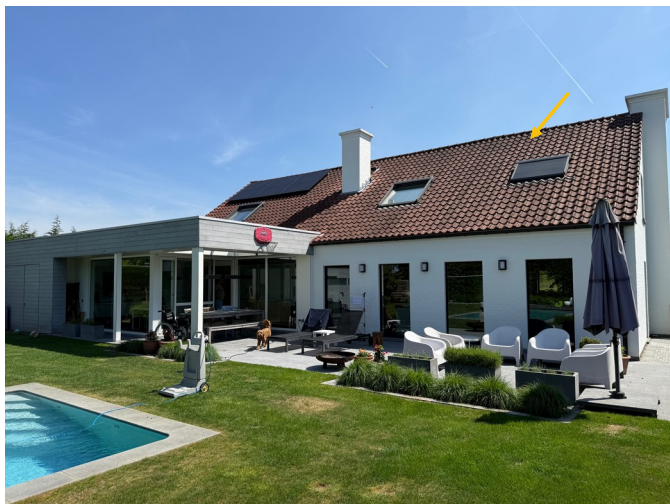
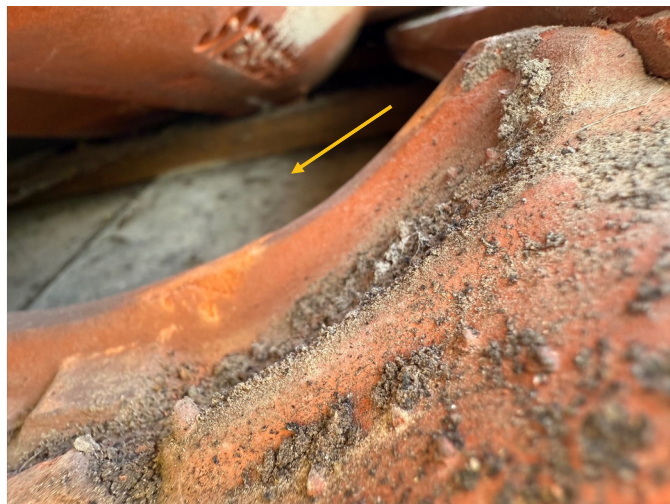
Het asbestmateriaal valt onder de mijlpaal van 2040.

De aanwezigheid van asbest in de onderdakplaten werd niet bevestigd aan de hand van een staalname.

| Eindbeoordeling materiaalisico | Laag materiaalisico en/of verlaagde kans op vezelvrijgave |

| Asbestsoort (vezeltype) | Crocidoliet aanwezig |
| Toestand van het materiaal | Licht beschadigd, licht verweerd. Intact calciumsilicaatmateriaal of categorie III 'gebondenheid' |

| Beschrijving | Onderdakplaten zadeldak woning |
| Opmerking | <p>Het onderdak kon vastgesteld worden door het optillen van een pan. Aan de binnenzijde is het dak volledig afgewerkt met gyproc. Op de originele plannen staat een menuiserite onderdak vermeld.</p> <p>Staalname was niet mogelijk zonder schade.</p> |

- Zorg voor een veilig beheer en verwijder dit asbestmateriaal wanneer het bij werken eenvoudig bereikbaar wordt. Controleer de toestand jaarlijks op wijzigingen.
- Voer bijkomende staalname(s) uit.

- Eenvoudige handelingen: mag via doe-het-zelf of door werknemer(s) met opleidingsattest eenvoudige handelingen  
Als dit materiaal verwijderd kan worden zonder het te breken, te beschadigen... , dan mag met dit met eenvoudige handelingen. Vermijd stofvorming en stofverspreiding op elk moment van de werken. Bevochtig of fixeert het materiaal.

Het gebruik van sneldraaiende werktuigen (boormachine, slijpschijf, hogedrukreiniger...) is verboden.

Zorg voor gepaste persoonlijke beschermingsmiddelen: minimaal FFP3-mondmasker (EN 149), wegwerpovertuig met kap (minimaal Cat III, type 5/6), wegwerphandschoenen en overschoenen of afspoelbaar schoeisel

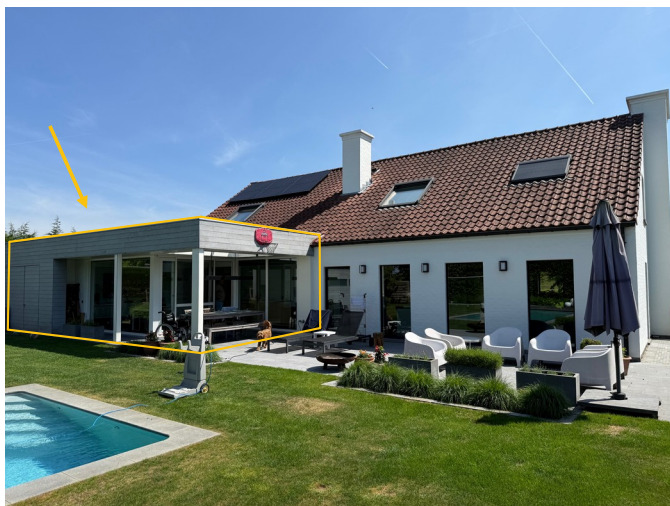
**Bouwjaar:** 2012

| Opmerking | De uitbouw en garage werden in 2012 gebouwd en bevat geen asbestverdachte materialen meer. Er werd een factuur toegevoegd als bewijs. |

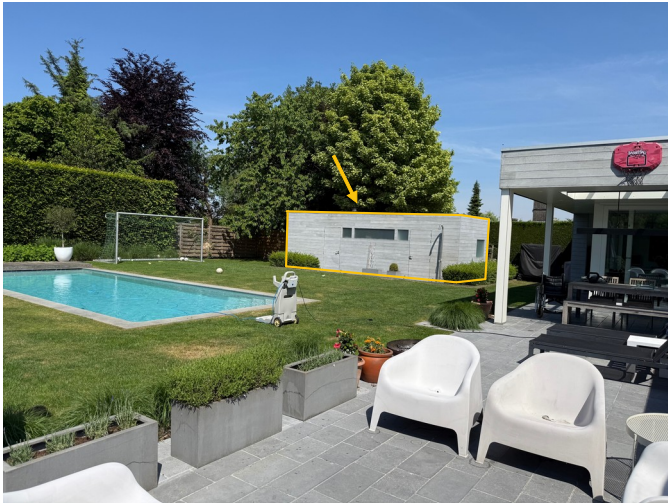
**Bouwjaar:** 2009

| Opmerking | De tuinberging werd in 2009 gebouwd en bevat geen asbestverdachte materialen meer. Er werd een luchtfoto van 2005-2007 toegevoegd als bewijs. |

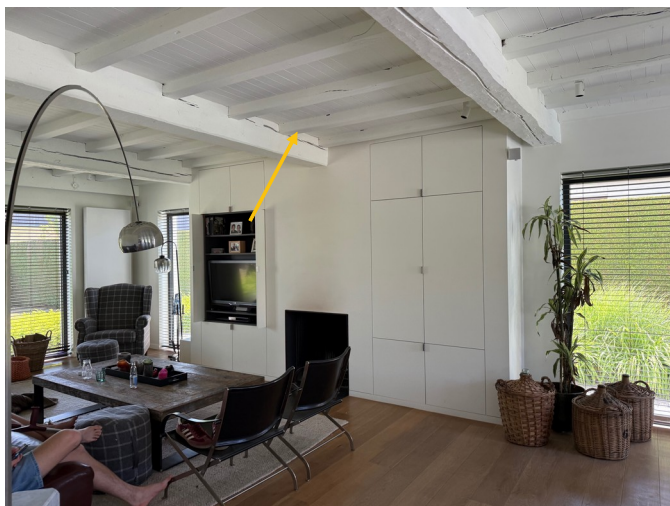
Op het gelijkvloers zijn er houten welfsels aanwezig. Deze zijn ofwel zichtbaar ofwel uitgekleed met gyproc of geperst karton. Op de 1ste verdieping zijn alle plafonds uitgekleed met gyproc. Er is nergens asbestverdacht pleisterwerk aanwezig.

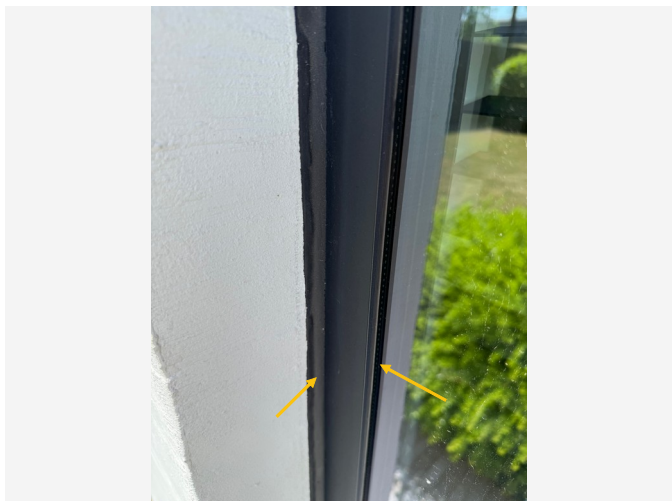
## Fiche 5: Onverdachte dichtingsvoegen aan buitenschrijnwerk woning

De dichtingsvoegen tussen de gevel en het schrijnwerk bestaan uit onverdachte silicone en voor de dichtingsvoegen tussen schrijnwerk en glas werd onverdachte rubber gebruikt

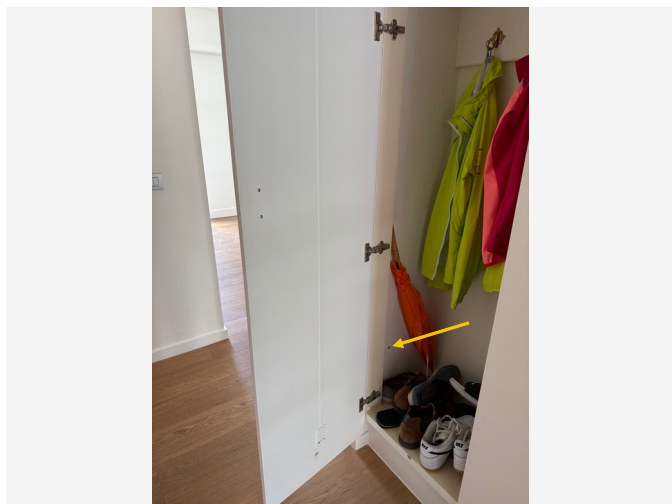
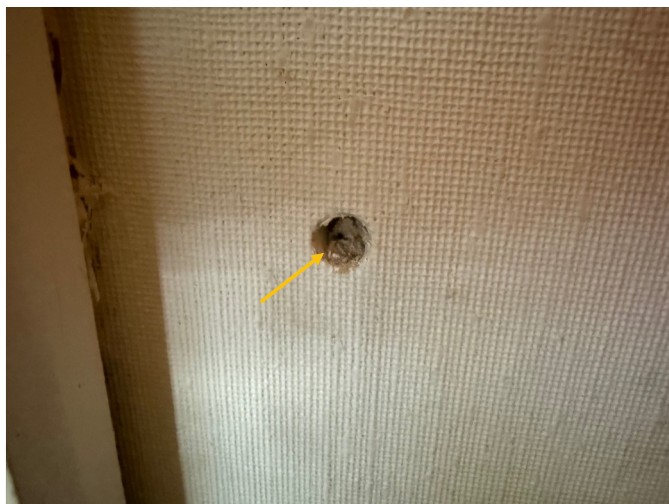
## Fiche 6: Pleister muren woning

Geen asbest

| # | Type | Referentie | Resultaat |
|---|---|---|---|
| 6.1 | Mengmonster | 101 | Geen asbest |

| Opmerking | Alle binnenmuren op het gelijkvloers zijn bepleisterd. Op de 1ste verdieping zijn alle muren uitgekleed met gyproc. |
