# Asbestinventarisatetest

Engelstraat 74, 8480 Ichtegem

Attestnummer : **20250602-000477.000**

Uitgegeven op : **02.06.2025**

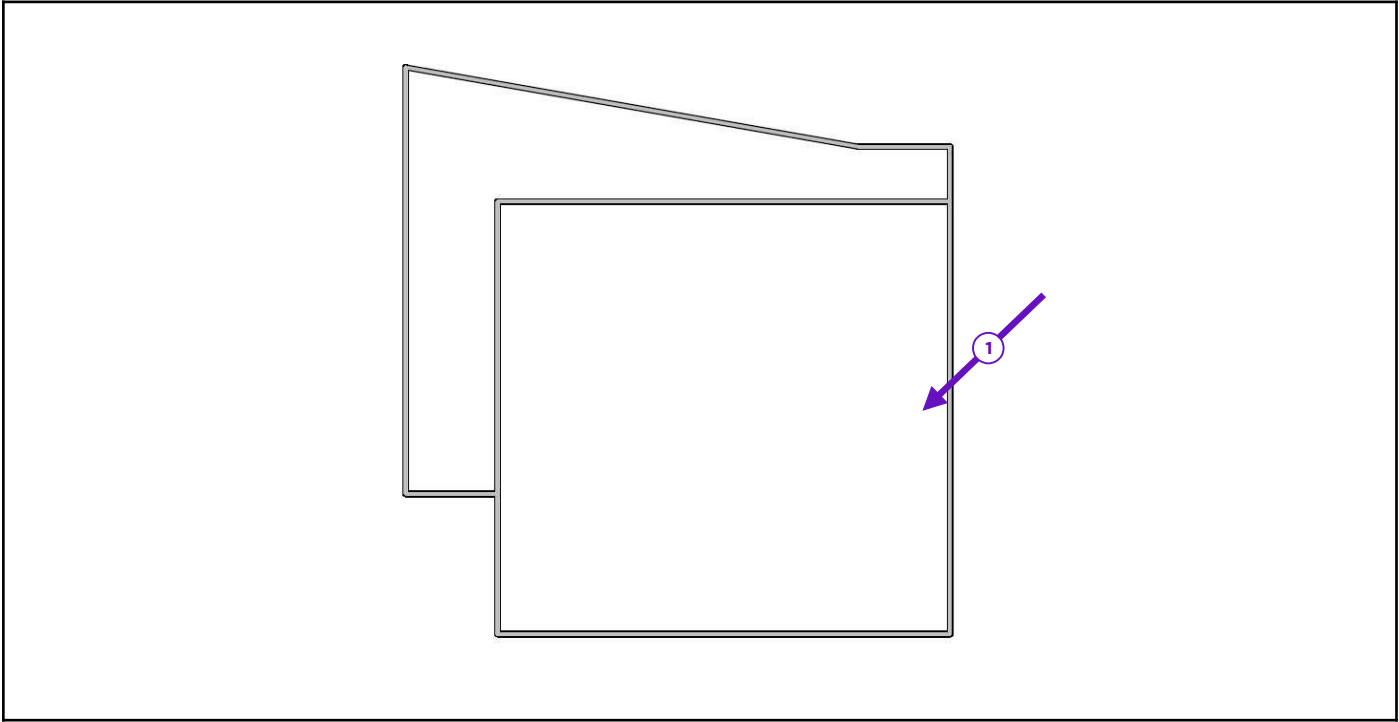
# Plan 1.11: Dakenplan

| Beschrijving | Type | Actie |
|---|---|---|
| 1. Rookgaskanalen | Beperking | - |

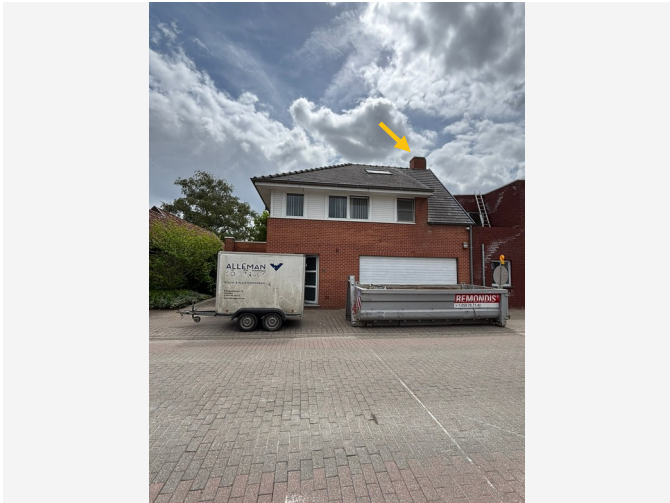
Situeringsfoto

**Reden:** Het te onderzoeken materiaal situeert zich hoger dan 3,50 m te rekenen vanaf een veilige ondergrond

**Uitleg van de asbestdeskundige:** De schouw bevindt zich op een hoogte van meer dan 3,5 meter, gemeten vanaf het maaiveld.

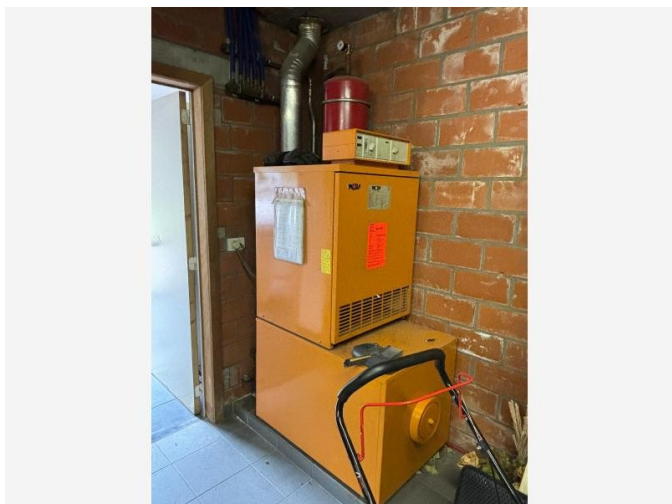
Vrije foto

Het bouwjaar van de stookketel is 1998 , wat inhoudt dat er eventueel asbestverdachte toepassingen in aanwezig kunnen zijn. Het is daarom van groot belang om de techniker hiervan op de hoogte te stellen bij werkzaamheden en, indien nodig, een asbestdeskundige in te schakelen die kan meedenken over de mogelijke aanwezigheid van asbestverdachte toepassingen tijdens de werkzaamheden aan het toestel.

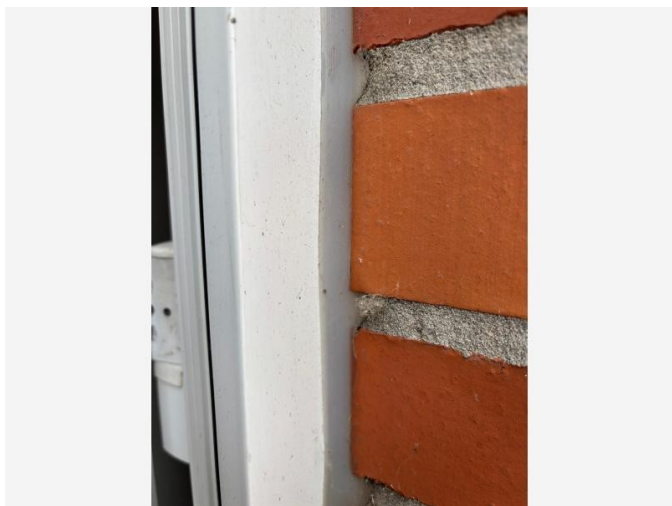
Vrije foto

Aan deze ramen en deuren werd soepele silicone waargenomen, wat niet als asbestverdacht wordt beschouwd.

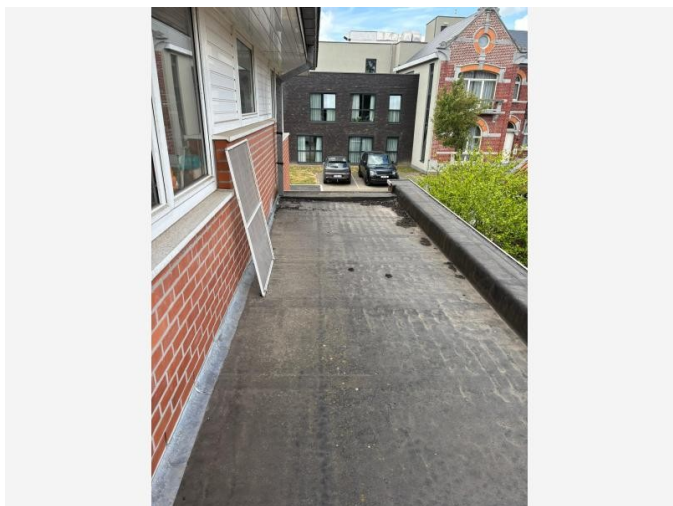
Vrije foto

Het plat dak is afgewerkt met EPDM, een materiaal dat niet asbestverdacht is. Er is echter geen zicht op eventuele oudere dakbedekkingen die zich daaronder kunnen bevinden. Het detecteren hiervan valt onder destructief onderzoek, wat niet vereist is voor het opstellen van dit attest. Wees echter attent: indien werkzaamheden aan de onderliggende lagen of renovaties aan het dak worden uitgevoerd, bestaat de mogelijkheid dat er nog asbestverdachte onderlagen aanwezig zijn, zeker als de constructie werd opgetrokken voor 2001. Bij renovaties is het steeds aan te raden om een asbestdeskundige in te schakelen voor een destructief onderzoek van de betreffende ruimte of ruimtes.

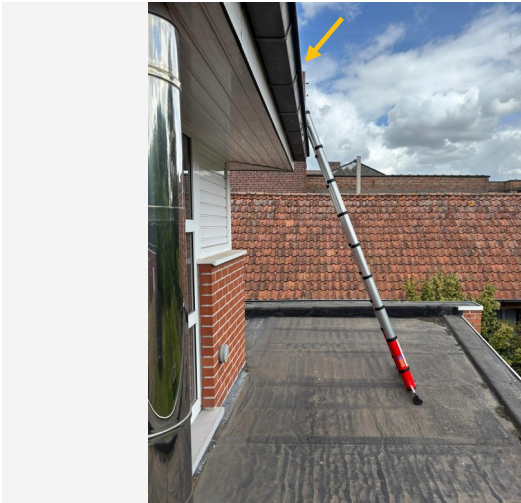
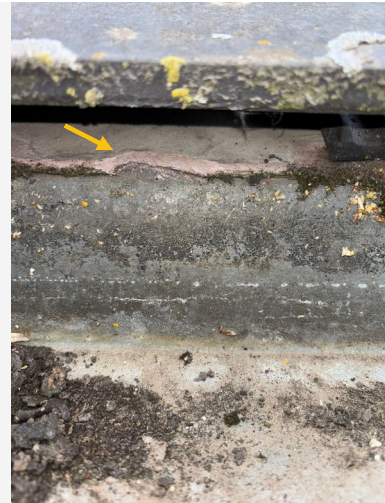
## Fiche 5: onderdak vezelcementplaat

Geen asbest

| # | Type | Referentie | Resultaat |
|---|---|---|---|
| 5.1 | Puntmonster | MM003 | Geen asbest |

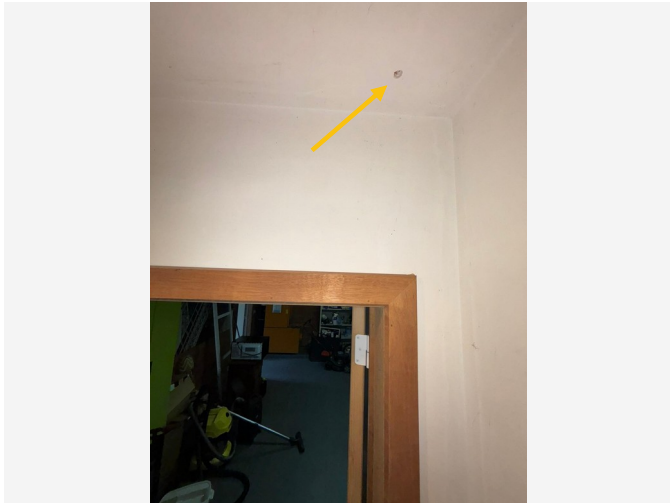
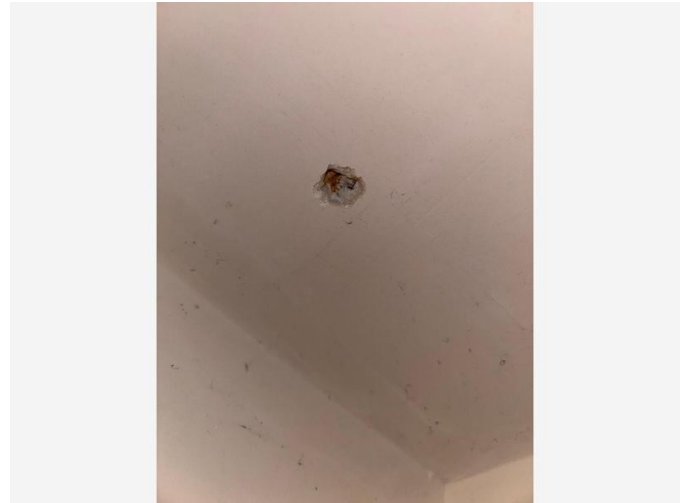
## Fiche 6: pleisterwerken plafonds

Geen asbest

| # | Type | Referentie | Resultaat |
|---|---|---|---|
| 6.1 | Mengmonster | MM002 | Geen asbest |

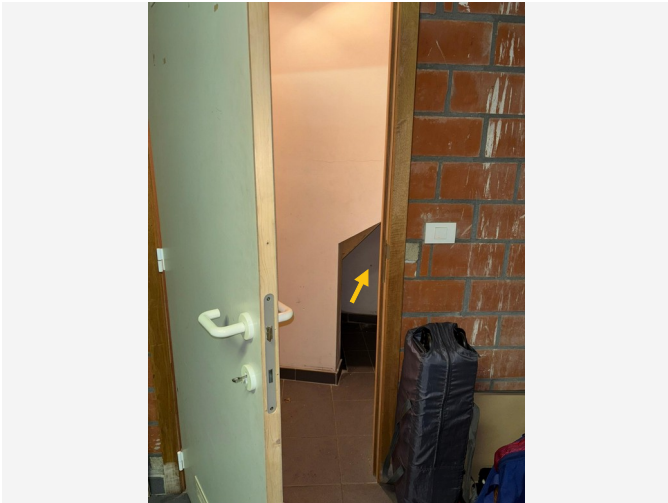
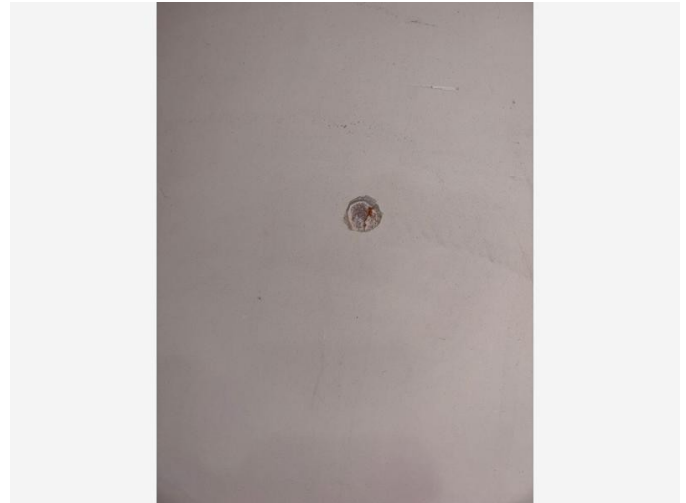
## Fiche 7: pleisterwerken muren

Geen asbest

| # | Type | Referentie | Resultaat |
|---|---|---|---|
| 7.1 | Mengmonster | MM001 | Geen asbest |
