# Asbestinventarisatetest

Van Roiestraat 43, 2170 Antwerpen

Attestnummer : 20250603-000297.000

Uitgegeven op : 03.06.2025

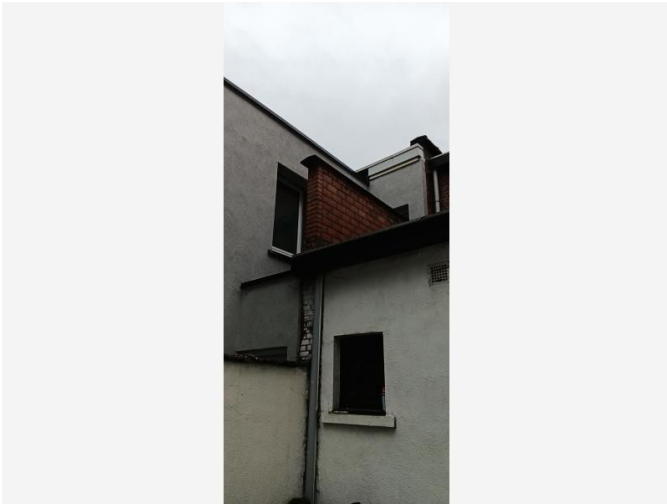
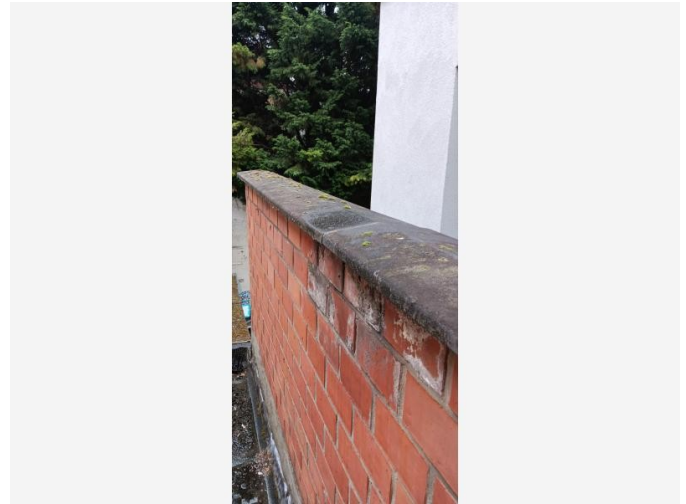
Het asbestmateriaal valt onder de mijlpaal van 2040.

| Eindbeoordeling materiaalisico | Laag materiaalisico en/of verlaagde kans op vezelvrijgave |

| Asbestsoort (vezeltype) | Crocidoliet aanwezig |
| Asbestconcentratie | Laag (< 50%) |
| Toestand van het materiaal | Licht beschadigd, licht verweerd. Intact calciumsilicaatmateriaal of categorie III 'gebondenheid' |

| Beschrijving | Deksteen |
| Asbestmateriaal | Deksteen, muurkap - Hol |
| Opmerking | Niet duidelijk of het een holle of een volle toepassing is. Dit is slechts een inschatting en kan afwijken van de actuele toestand. |

- Zorg voor een veilig beheer en verwijder dit asbestmateriaal wanneer het bij werken eenvoudig bereikbaar wordt. Controleer de toestand jaarlijks op wijzigingen.
- Voer bijkomende staalname(s) uit.

- Eenvoudige handelingen: enkel door erkend asbestverwijderaar  
Hechtgebonden asbesttoepassing die eenvoudig in zijn geheel verwijderd kan worden met een minimale kans op het vrijkomen van asbestvezels.

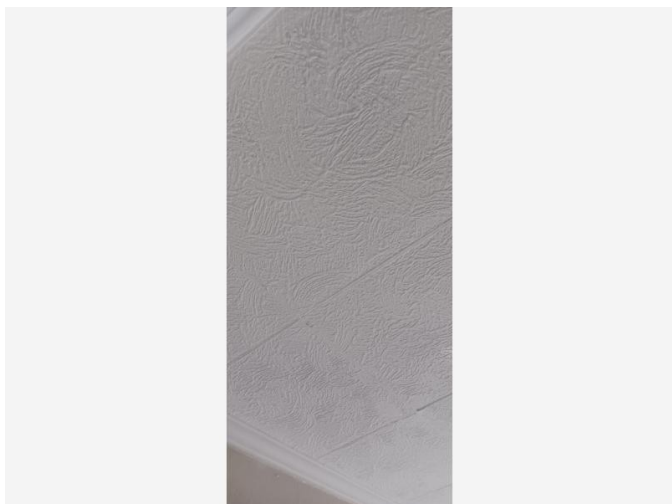
Vrije foto

De plafonds zijn gemaakt van niet-asbestverdachte materialen (bijvoorbeeld laminaat, gyproc, ...), deze toepassingen zijn niet asbestverdacht. We hebben echter niet kunnen vaststellen of er mogelijk asbestverdachte of asbesthoudende materialen achter deze toepassingen aanwezig zijn. Bij renovatie of sloop is het aangeraden om een destructief onderzoek te laten uitvoeren van deze toepassingen.

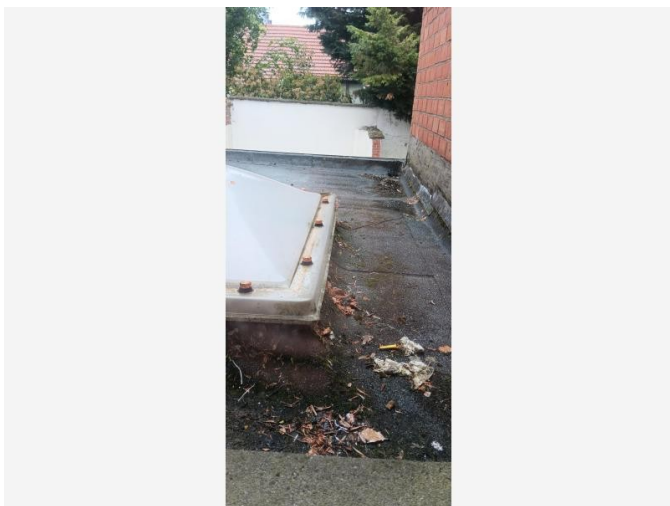
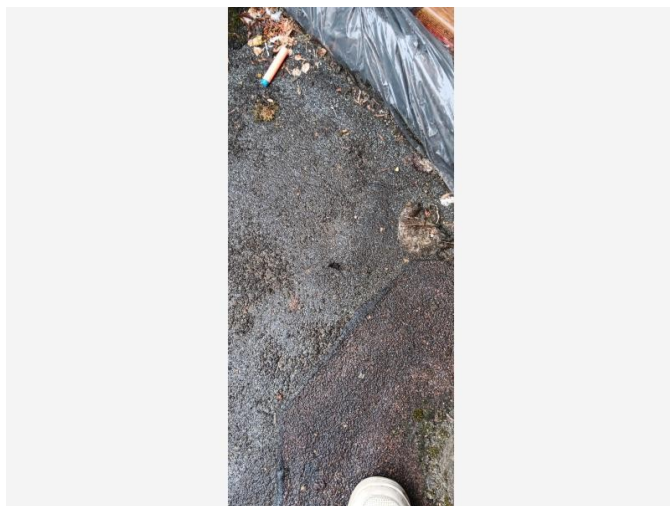
## Fiche 3: Roofing plat dak

### Conclusie

Geen asbest

| # | Type | Referentie | Resultaat |
|---|---|---|---|
| 3.1 | Puntmonster | MM02 | Geen asbest |

| Opmerking | <p>Deze oppervlakte, volumes en gewichten zijn niet gemeten, maar geschat op basis van een benadering van de aanwezige roofing (de opgegeven hoeveelheden mogen niet gebruikt worden als maatstaf voor heffingen). Om gevolgschade en lekkages te voorkomen en niet destructief te werk te gaan, is alleen de toplaag bemonsterd. We kunnen geen uitspraak doen over de onderliggende lagen. Bij renovatie of sloop dient er een destructief onderzoek uitgevoerd te worden van de roofing.</p> |

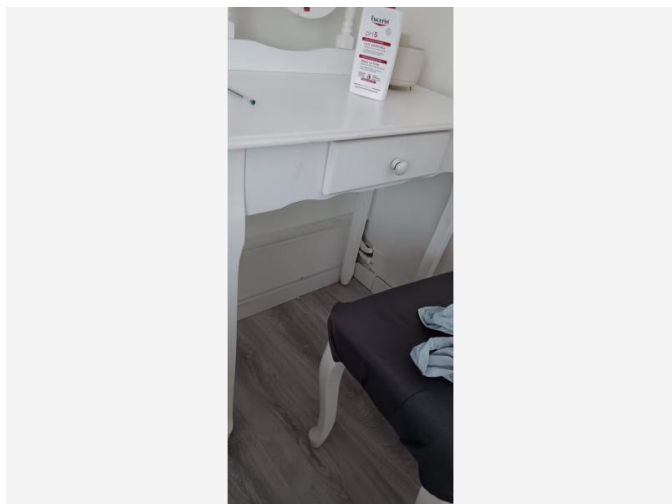
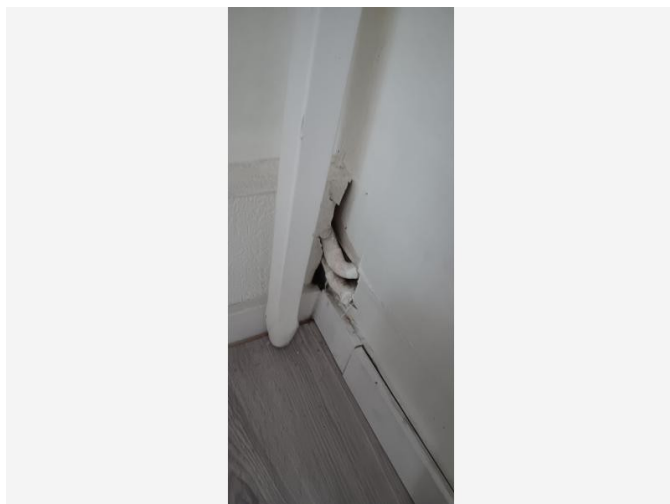
## Fiche 4: Pleisterwerk muren

### Conclusie

Geen asbest

| # | Type | Referentie | Resultaat |
|---|---|---|---|
| 4.1 | Mengmonster | MM01: Pleisterwerk | Geen asbest |
