# Asbestinventarisat attest

Prinshoefweg 99, 2180 Antwerpen

Attestnummer : 20250527-000143.000

**Niet-asbestveilig**

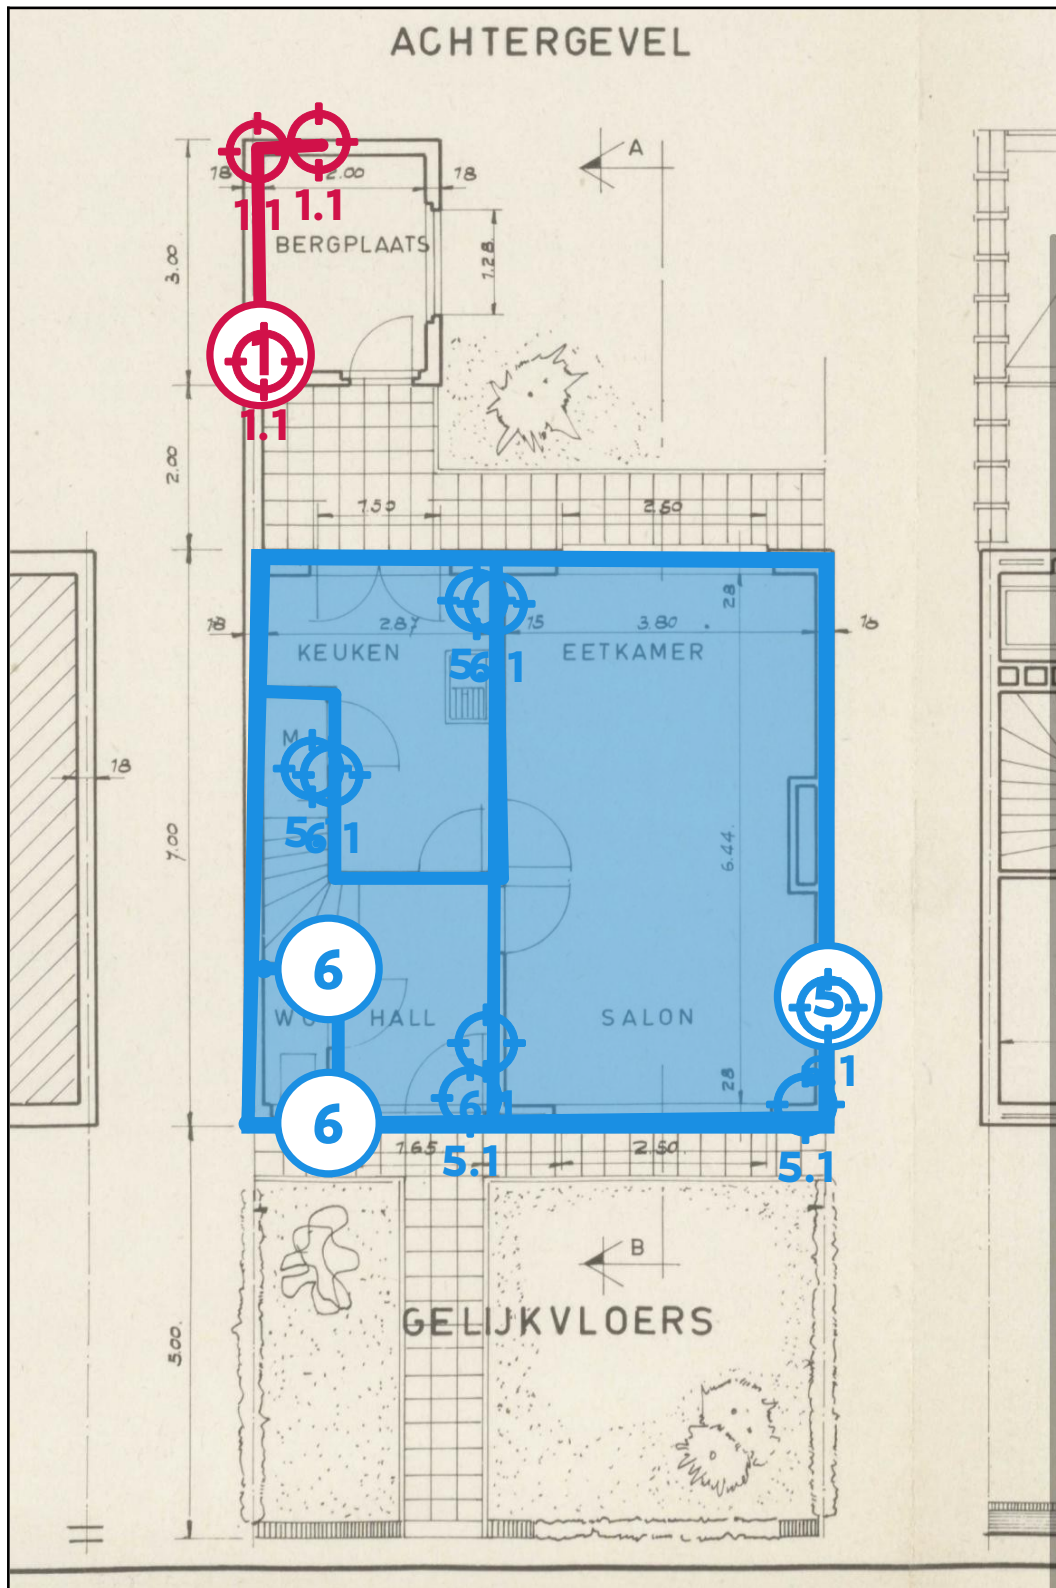
## Plan 1.1: gelijkvloers

| 1. Thermische isolatie | Asbestmateriaal | Dringend verwijderen |
| 5. Pleister plafond | Geen asbest | - |
| 6. Pleister muren | Geen asbest | - |

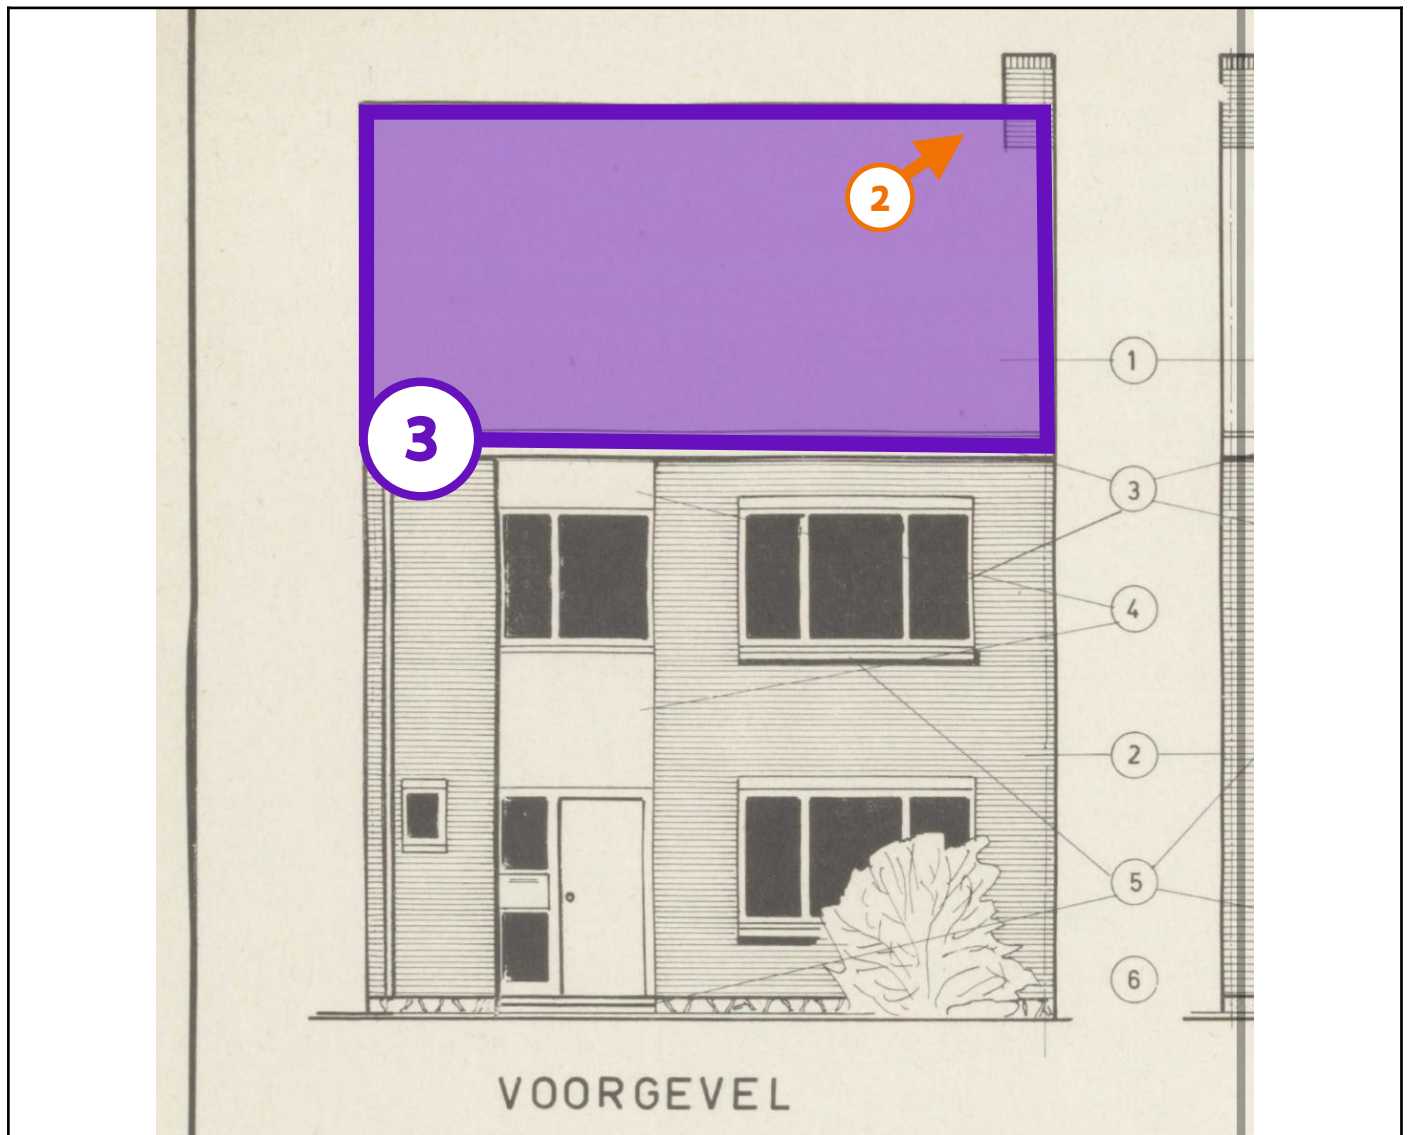
## Plan 1.3: voorgevel

| Beschrijving | Type | Actie |
|---|---|---|
| 2. Rookgaskanaal | Asbestmateriaal | Verwijderen |
| 3. Onderdak | Advies | - |

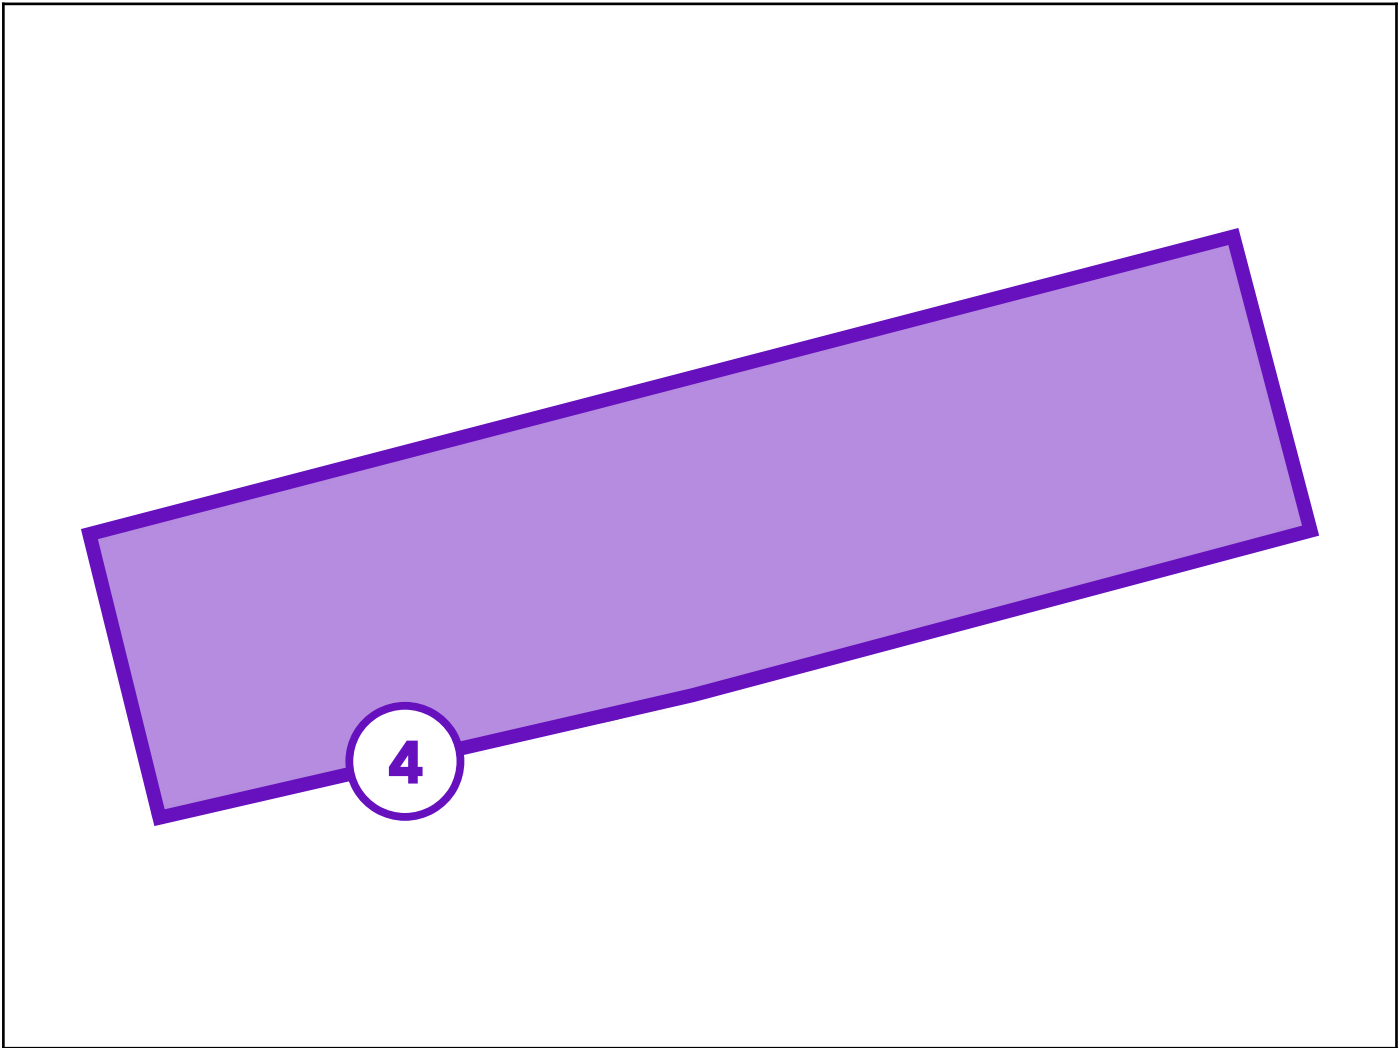
# Plan 2.1: Bijgebouw plan

Tijdens het plaatsbezoek werden er geen asbesthoudende -en/of verdachte materialen teruggevonden in het bijgebouw.

Dit bijgebouw is volledig asbestveilig.

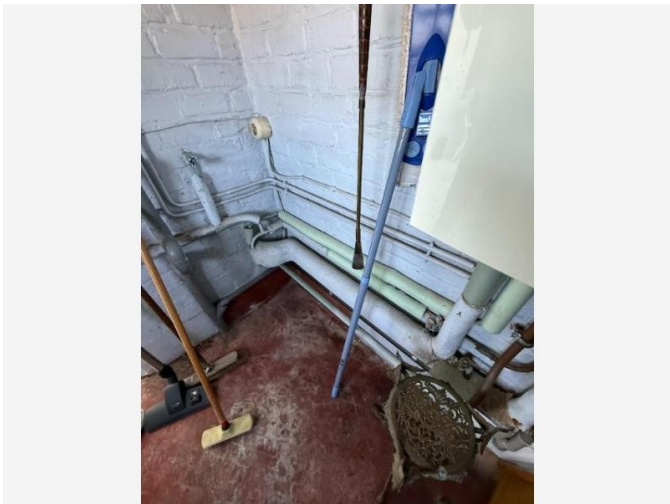
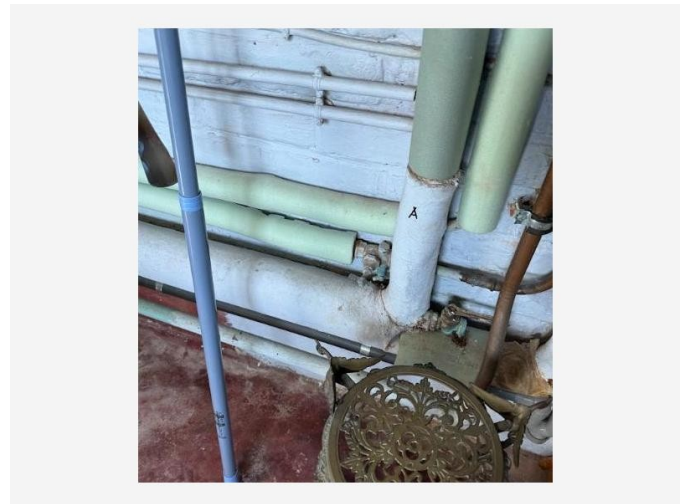
| Fiche 1: Thermische isolatie..... | 16 |

Overzichtsfoto

Detailfoto

Het asbestmateriaal valt onder de mijlpaal van 2034.

**Dringend verwijderen**

| Eindbeoordeling materiaalrisico | Hoog materiaalrisico en/of hoge kans op vezelvrijgave |

| Gebondenheid | Categorie 2: niet-hechtgebonden met matrix |
| Asbestsoort (vezeltype) | Amfibool aanwezig, uitgezonderd crocidoliet |
| Asbestconcentratie | Laag (< 50%) |
| Afschermingsgraad van het gehele materiaal | Geheel of deels (ook) vrij aan de binnenlucht |
| Toestand van het materiaal | Matig beschadigd, matig verweerd |

| # | Type | Referentie | Resultaat |
|---|---|---|---|
| 1.1 | Mengmonster | 200525-Therm-Prins99 | Amosiet, Chrysotiel |

| Beschrijving | Thermische isolatie |
| Hoeveelheid (lengte - omtrek - dikte - aantal) | <ul style="list-style-type: none"><li>• 15,00 m - 30,00 cm - 20,00 cm - 1 stuk</li></ul> |

- Zorg voor een veilig beheer. Vermijd het beschadigen van het asbestmateriaal. Controleer de toestand jaarlijks op wijzigingen.
- Sluit de ruimte luchtdicht af en vermijd het betreden van de ruimte.
- Verwijder dit asbestmateriaal zo snel mogelijk. Volg de toestand goed op.

- Hermetische zone (erkend asbestverwijderaar)  
Deze niet-hechtgebonden toepassing moet door een erkende verwijderaar en in een hermetische zone verwijderd worden.

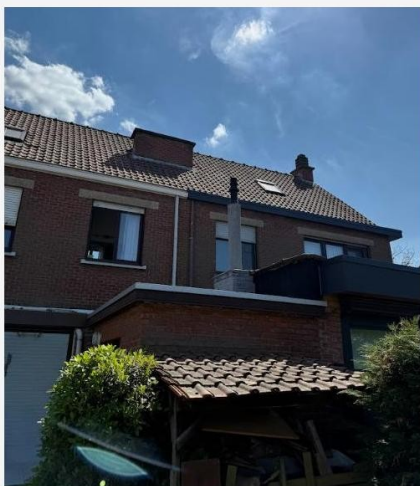
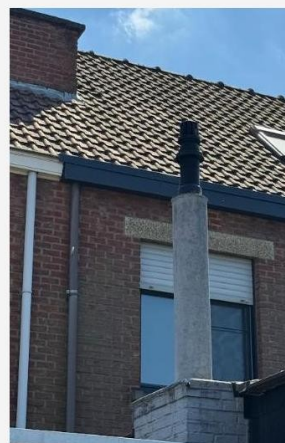
| Fiche 2: Rookgaskanaal..... | 19 |

Overzichtsfoto

Detailfoto

Het asbestmateriaal valt onder de mijlpaal van 2034.

Verwijderen

| Eindbeoordeling materiaalrisico | Zeer laag materiaalrisico en/of zeer lage kans op vezelvrijgave |

| Gebondenheid | Categorie 1: hechtgebonden in oorsprong |
| Asbestsoort (vezeltype) | Alleen chrysotiel |
| Toestand van het materiaal | Onbeschadigd, niet verweerd |

| Beschrijving | Rookgaskanaal |
| Hoeveelheid (lengte - omtrek - dikte - aantal) | <ul style="list-style-type: none"><li>• 2,00 m - 30,00 cm - 20,00 cm - 1 stuk</li></ul> |

- Zorg voor een veilig beheer. Vermijd het beschadigen van het asbestmateriaal. Controleer de toestand jaarlijks op wijzigingen.

- Eenvoudige handelingen: mag via doe-het-zelf of door werknemer(s) met opleidingsattest eenvoudige handelingen  
Particulier mag deze asbesthoudende toepassing zelf verwijderen.

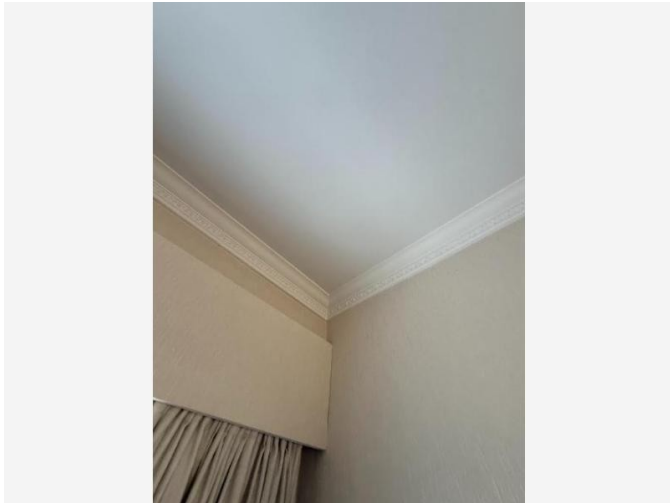
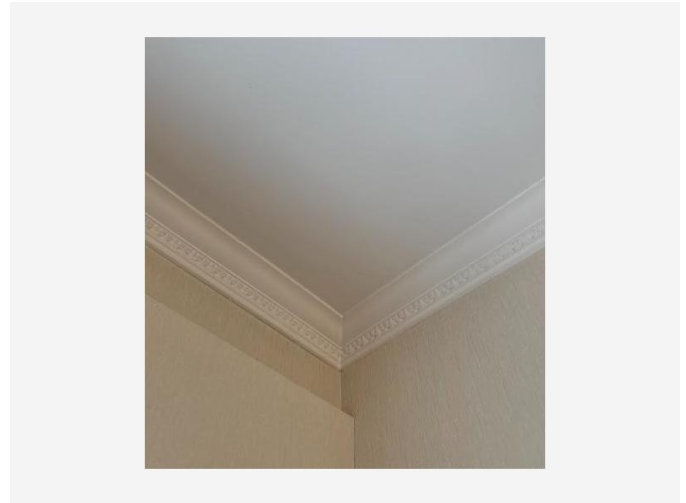
## Fiche 5: Pleister plafond

Geen asbest

Overzichtsfoto

Detailfoto

| # | Type | Referentie | Resultaat |
|---|---|---|---|
| 5.1 | Mengmonster | 200525-Pleiplaf-Prins99 | Geen asbest |

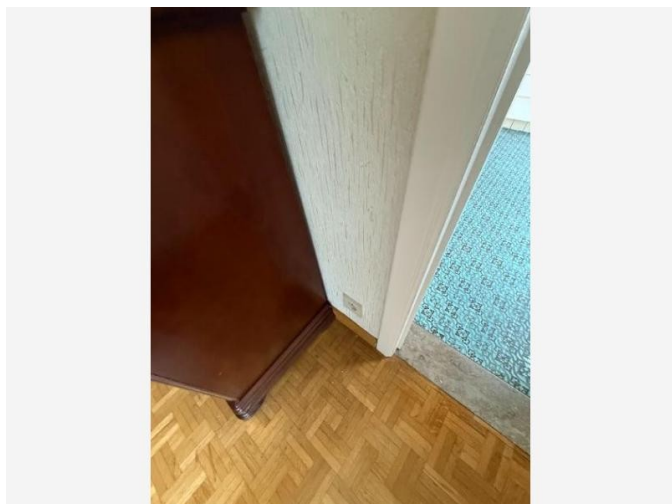
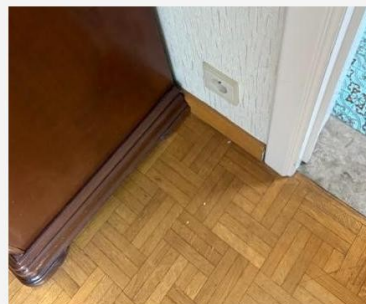
## Fiche 6: Pleister muren

Geen asbest

Overzichtsfoto

Detailfoto

| # | Type | Referentie | Resultaat |
|---|---|---|---|
| 6.1 | Mengmonster | 200525-Pleimuur-Prins99 | Geen asbest |
