# Asbestinventarisatetest

Heuvenstraat 77/8, 3520 Zonhoven

Attestnummer : 20250603-000247.000

Uitgegeven op : 03.06.2025

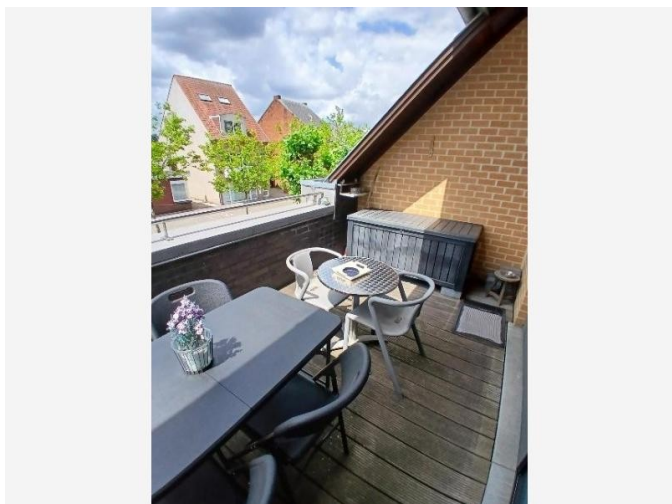
Vrije foto

Op het terras liggen planken van bankirai. Zonder destructief onderzoek is het niet vast te stellen wat er onder de bankirai ligt.

Bij werken of afbraak dient dit verder onderzocht te worden.

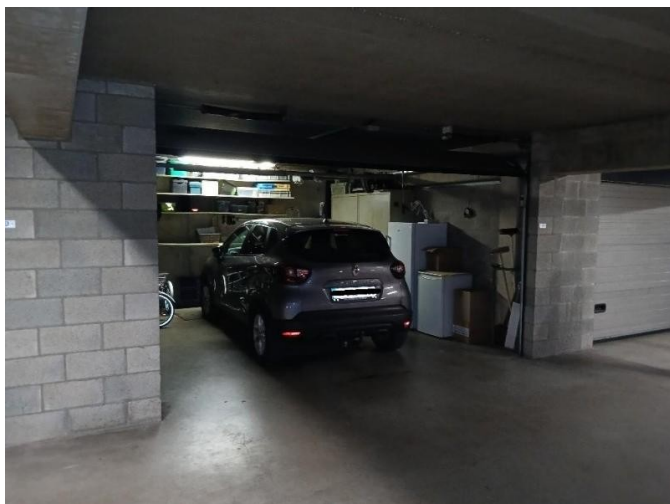
Vrije foto

Geen zichtbare asbestverdachte materialen aangetroffen tijdens de inspectie.

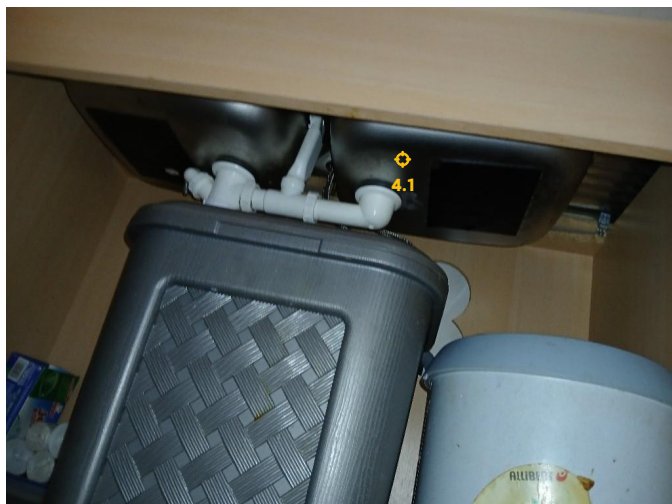
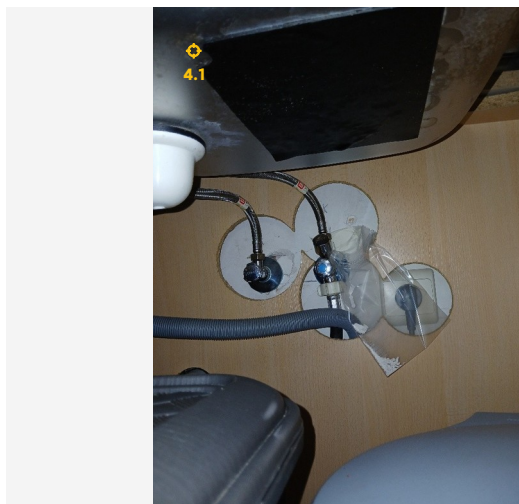
## Fiche 4: Antidreun wasbak keuken

Geen asbest

| # | Type | Referentie | Resultaat |
|---|---|---|---|
| 4.1 | Puntmonster | S3 Antidreun wasbak keuken | Geen asbest |

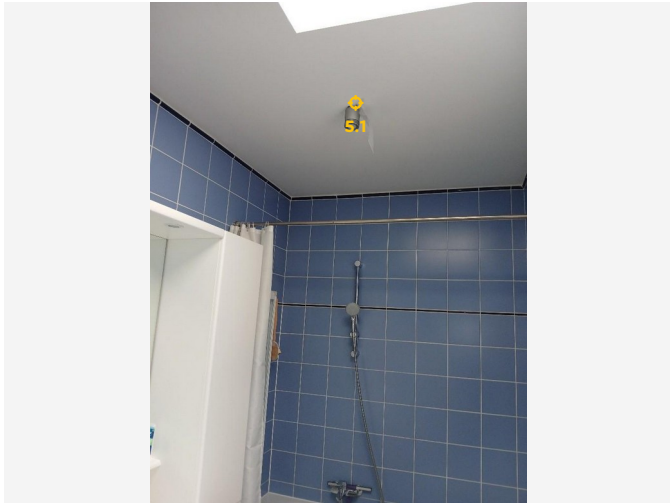
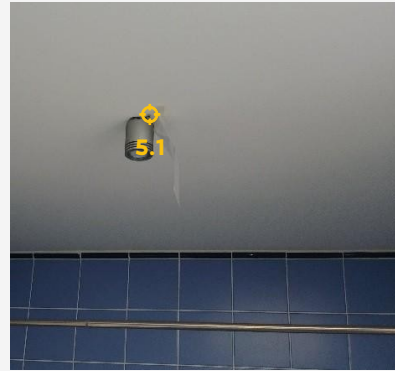
## Fiche 5: Pleisterwerk plafond

Geen asbest

| # | Type | Referentie | Resultaat |
|---|---|---|---|
| 5.1 | Mengmonster | S2 Pleisterwerk plafond | Geen asbest |

| Opmerking | <p>Mengstaal pleisterwerk plafond: Badkamer, trappenhal, CV-lokaal + Living</p> <p>De schuine zijden van het hellende dak + de plafonds van de slaapkamers zijn bezet met platen van gipskarton.</p> |
