# Asbestinventarisatetest

Neerhofweg 1, 8840 Staden

Attestnummer : **20250525-000122.000**

Uitgegeven op : **25.05.2025**

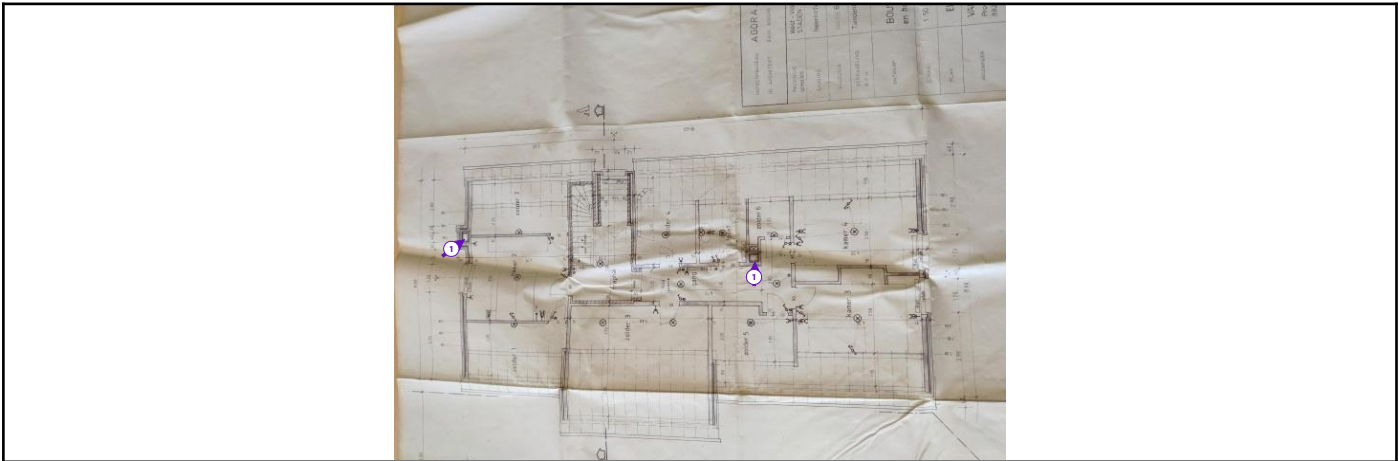
# Plan 1.7: eerste

| Beschrijving | Type | Actie |
|---|---|---|
| 1. schouwen | Beperking | - |

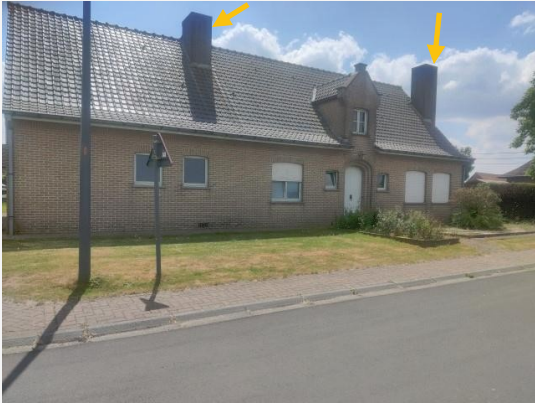
*Situeringsfoto*

**Reden:** Het te onderzoeken materiaal situeert zich hoger dan 3,50 m te rekenen vanaf een veilige ondergrond

**Uitleg van de asbestdeskundige:** Het schoorsteen rookgaskanaal is niet te beoordelen. Aan de binnenzijde is de kachel aangesloten. Aan de buitenzijde is de schoorsteen niet bereikbaar. Het is niet zichtbaar of er een asbestverdachte rookgaskanaal aanwezig is in de schoorsteen. De binnenzijde van de schoorsteen is niet inspecteerbaar. Het is wel zo gezien de bouwjaar van de woning dat er mogelijks asbestverdachte materialen kunnen gebruikt worden in de schoorsteen, met als functie brandwerend. Dit kan bijvoorbeeld gaan over een asbestverdachte rookgaskanaal die gebruikt werd in de schoorsteen. Wees extra aandachtig als de werken worden uitgevoerd aan de schoorsteen om deze nader te inspecteren op asbestverdachte materialen..

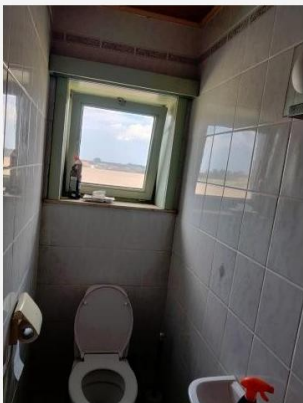
De tegels konden niet verder onderzocht worden naar verlijming van de tegel. Dit behoort tot destructief onderzoek en dit is niet noodzakelijk voor dit attest. Bij het verwijderen van de tegels moet er aandacht worden gegeven dat er mogelijks asbestverdacht lijm werd gebruikt voor de bevestiging.

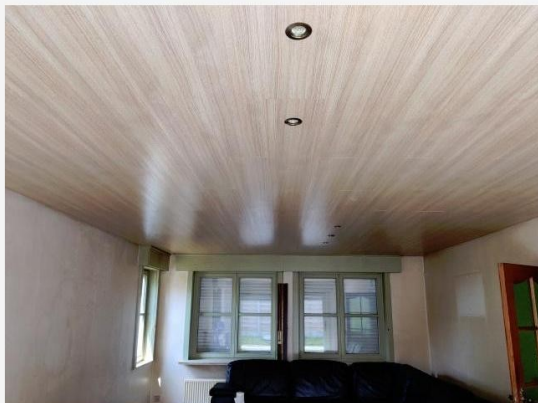
In de woning zijn niet overal pleisterplafonds, sommige plafonds bestaan uit gyprok of hout, het is niet uitgesloten dat er boven het vals plafond pleister aanwezig is. Gelieve bij bereikbaarheid te controleren en zo nodig laboanalyse uit te voeren.

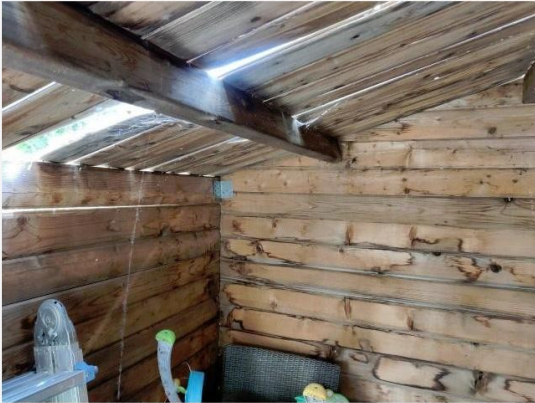
Het dak is niet verdacht.

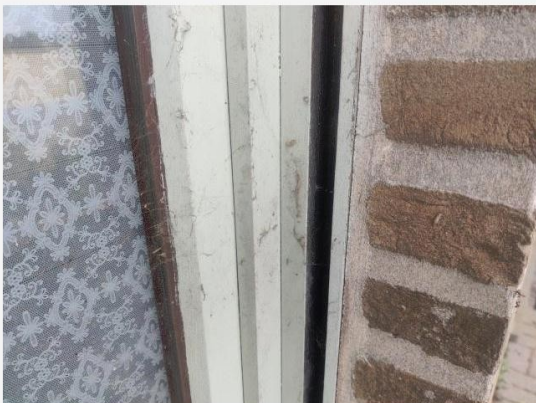
In de woning zijn de ramen en het glas afgekit met silicone.

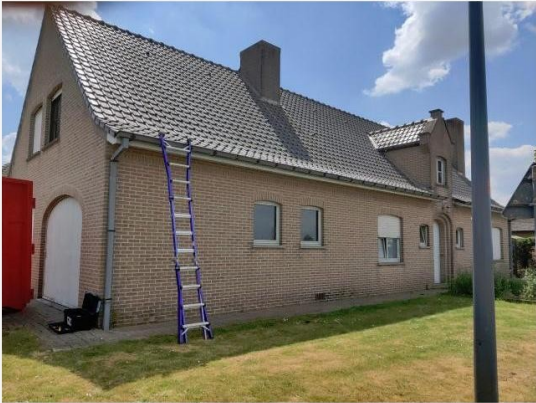
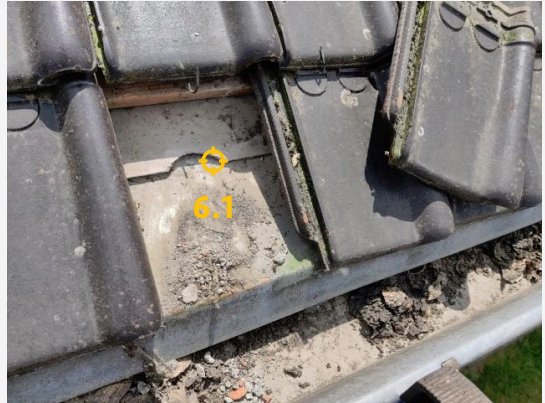
## Fiche 6: onderdak woning

Geen asbest

| # | Type | Referentie | Resultaat |
|---|---|---|---|
| 6.1 | Puntmonster | AIV_25_284_MM03 | Geen asbest |

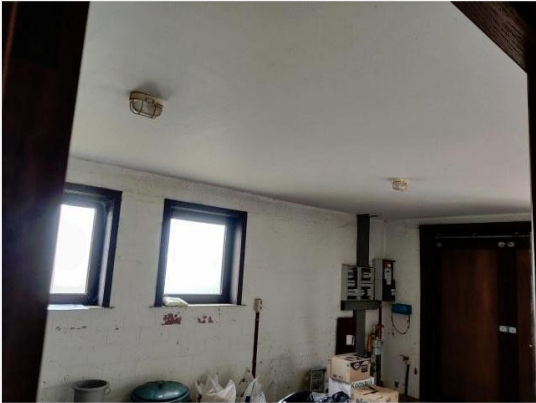
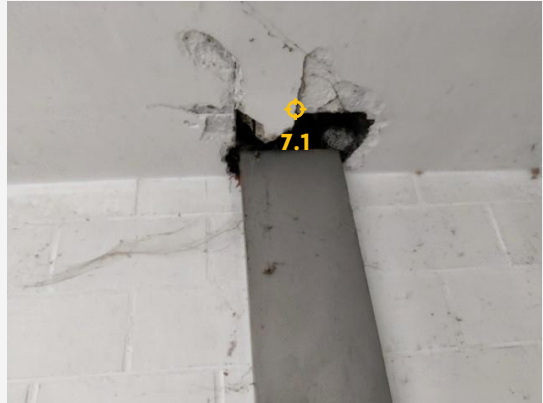
## Fiche 7: plafondpleister woning

Geen asbest

| # | Type | Referentie | Resultaat |
|---|---|---|---|
| 7.1 | Mengmonster | AIV_25_284_MM02 | Geen asbest |

| Opmerking | <p>De oppervlakte is een geschatte hoeveelheid en kan afwijken van de werkelijkheid.</p> <p>Enkel plafondpleister in garage, kamer 1, bijkeuken en voorraad;<br/>staalname garage bij kabelgoot, kamer1 bij raam en bijkeuken boven deurgat naar voorraad.</p> |

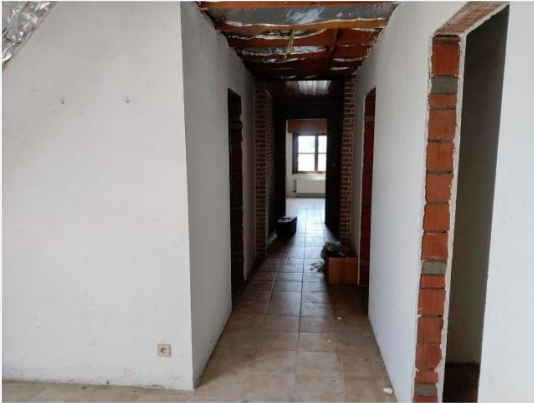
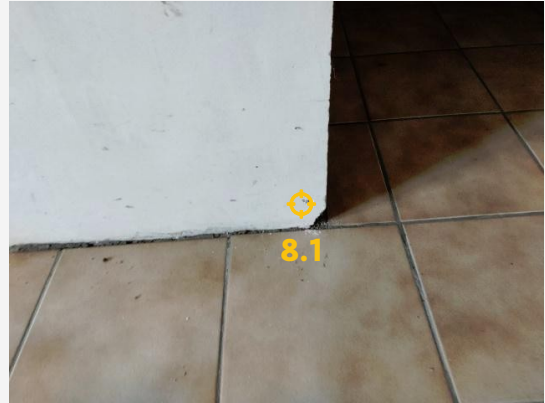
## Fiche 8: muurpleister woning

Geen asbest

| # | Type | Referentie | Resultaat |
|---|---|---|---|
| 8.1 | Mengmonster | AIV_25_284-MM01 | Geen asbest |

| Opmerking | staalname beneden bijkeuken bij deur naar keuken, gang bij deur garage, kamer 1 onder raam; boven in gang bij opening naar zolderdeel. |
