# Asbestinventarisatetest

Koningin Astridlaan 3, 2560 Nijlen

Attestnummer : 20250609-000192.000

**Niet-asbestveilig**

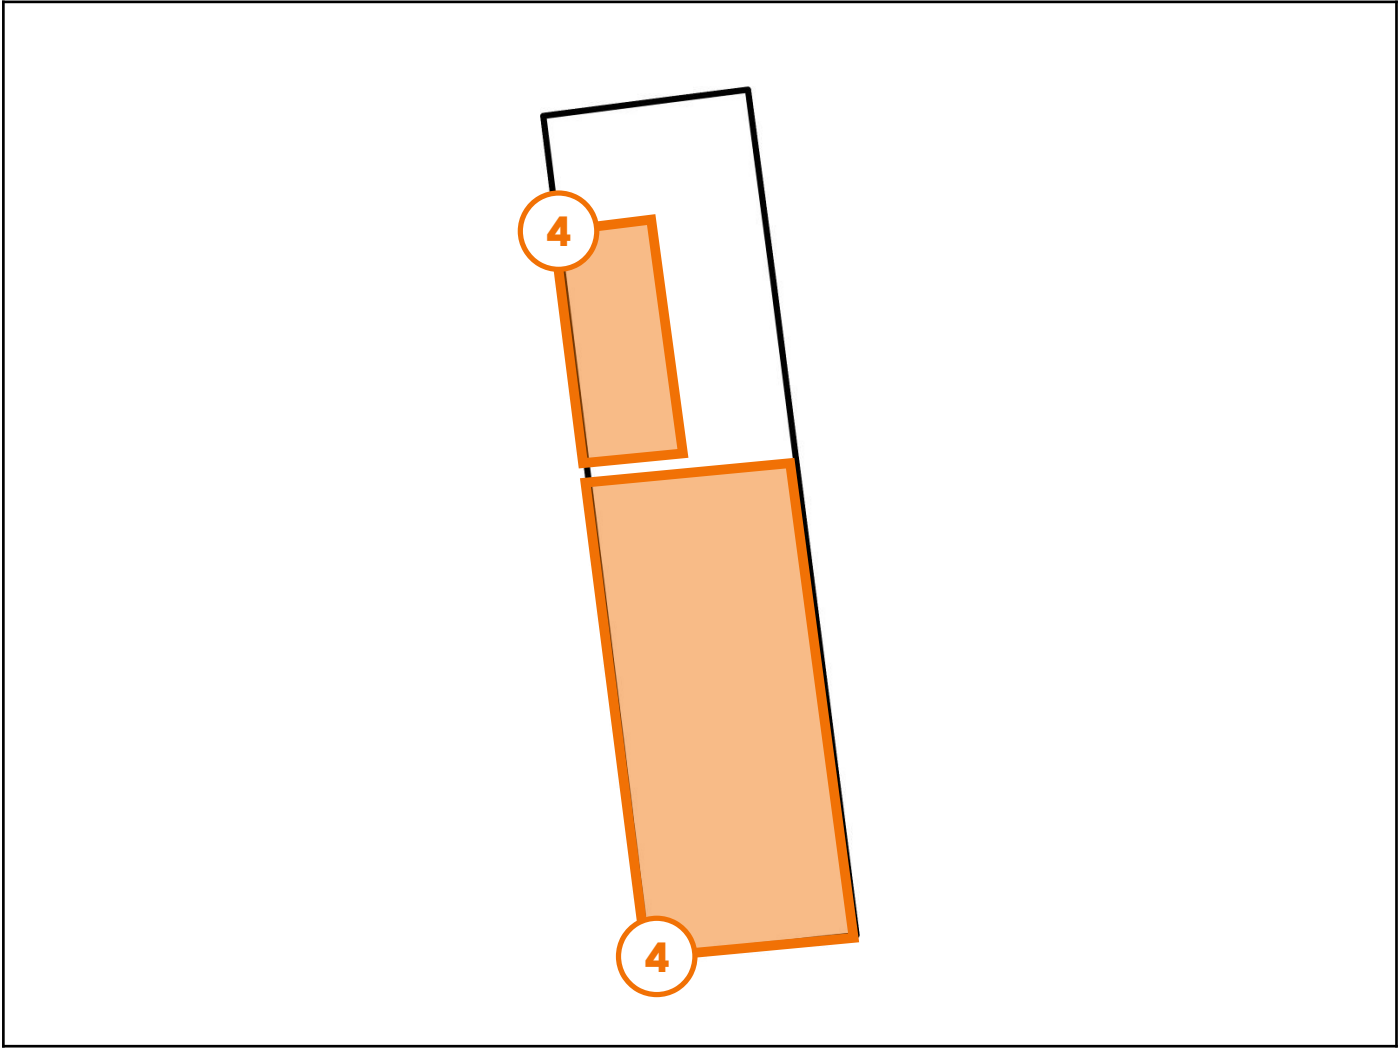
# Plan 1.5: Hoofdgebouw dak

| Beschrijving | Type | Actie |
|---|---|---|
| 4. Dakleien | Asbestmateriaal | Verwijderen |

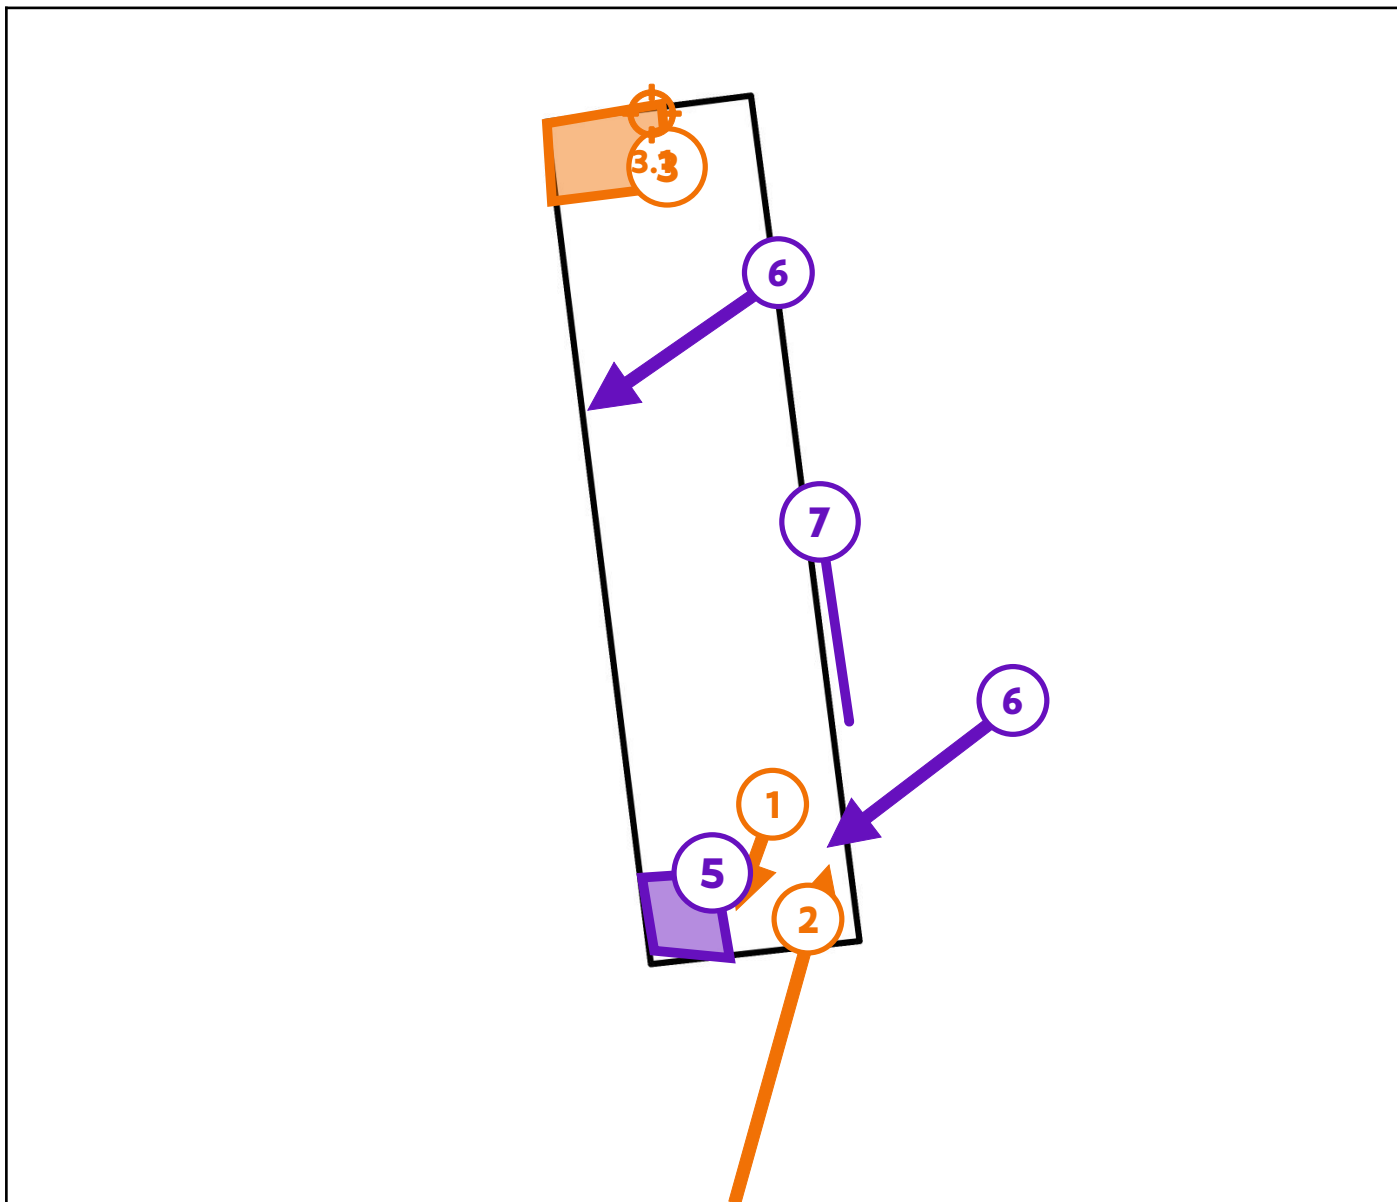
## Plan 1.6: Hoofdgebouw dak .2

| Beschrijving | Type | Actie |
|---|---|---|
| 1. Gevelleien aan dakkapel | Asbestmateriaal | Verwijderen |
| 2. Schouwpijpen | Asbestmateriaal | Verwijderen |
| 3. Golfplaten | Asbestmateriaal | Verwijderen |
| 5. Plat dak hoger dan 3,5m | Beperking | - |

| 6. Inhoud steense schouw | Beperking | - |
| 7. Gevelleien | Advies | - |

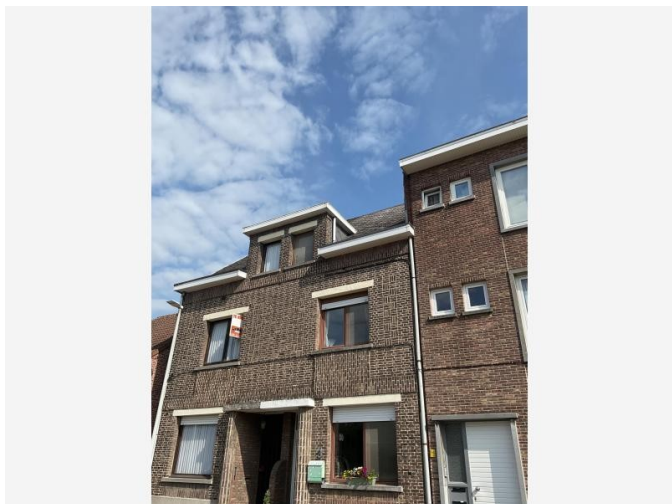
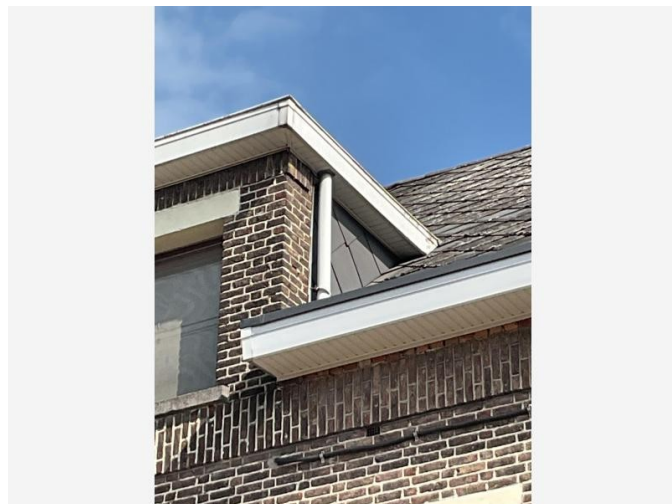
Het asbestmateriaal valt onder de mijlpaal van 2034.

| Eindbeoordeling materiaalrisico | Verhoogd materiaalrisico en/of verhoogde kans op vezelvrijgave |

| Asbestsoort (vezeltype) | Crocidoliet aanwezig |
| Toestand van het materiaal | Matig beschadigd, matig verweerd |

| Beschrijving | Gevelleien aan dakkapel |

- Verwijder dit asbestmateriaal zo snel mogelijk. Volg de toestand goed op.
- Hemelwater dat afspoelt van asbestcement daken of gevels kan asbestdeeltjes bevatten. Gebruik het enkel voor gesloten circuits (bv. spoelen toiletten). Reinig na het vervangen van het dak of de gevel de dakgoten en regenwaterput of -ton om asbesthoudend sediment of slib te verwijderen
- Voer bijkomende staalname(s) uit.

Gezien de hoogte en situatie is het aan te raden deze verwijdering bij dakrenovatie te laten uitvoeren door een aannemer of dakwerker met de nodige opleidingsattesten en aangepaste hoogtewerking.

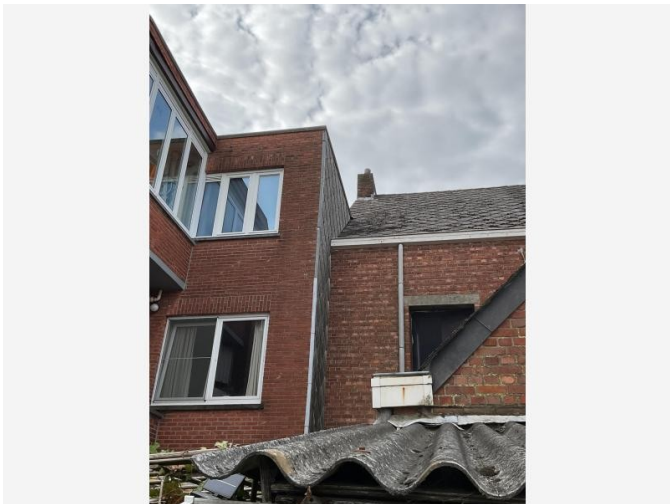
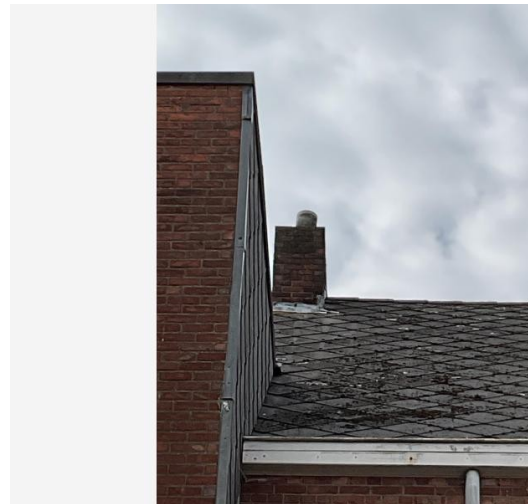
Het asbestmateriaal valt onder de mijlpaal van 2034.

| Eindbeoordeling materiaalrisico | Verhoogd materiaalrisico en/of verhoogde kans op vezelvrijgave |

| Asbestsoort (vezeltype) | Crocidoliet aanwezig |
| Toestand van het materiaal | Matig beschadigd, matig verweerd |

| Beschrijving | Schouwpijpen |

- Verwijder dit asbestmateriaal zo snel mogelijk. Volg de toestand goed op.
- Voer bijkomende staalname(s) uit.

Deze kan zonder beschadigen worden weggenomen door het voorzichtig afbreken van het steense schouwwerk rondom.

Contacteer bij voorkeur een dakwerker of aannemer om deze werken uit te voeren.

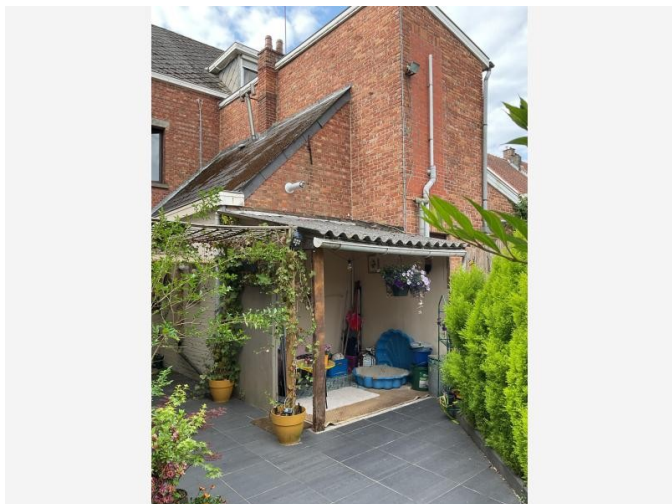
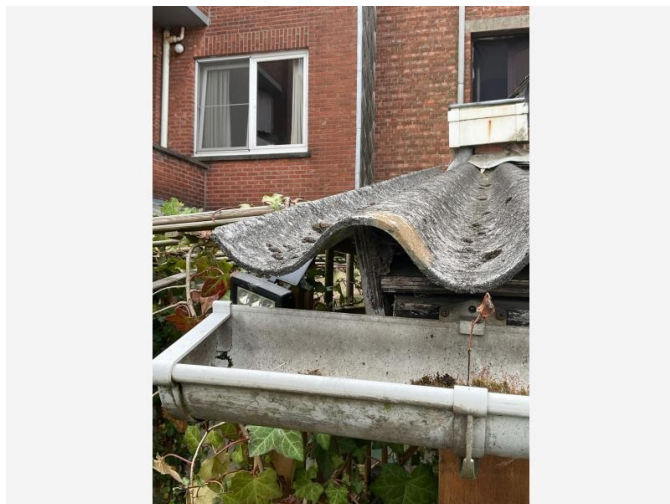
Het asbestmateriaal valt onder de mijlpaal van 2034.

| Eindbeoordeling materiaalrisico | Verhoogd materiaalrisico en/of verhoogde kans op vezelvrijgave |

| Asbestsoort (vezeltype) | Alleen chrysotiel |
| Toestand van het materiaal | Matig beschadigd, matig verweerd |

| # | Type | Referentie | Resultaat |
|---|---|---|---|
| 3.1 | Puntmonster | MM03 | Chrysotiel |

| Beschrijving | Golfplaten |

- Verwijder dit asbestmateriaal zo snel mogelijk. Volg de toestand goed op.
- Hemelwater dat afspoelt van asbestcement daken of gevels kan asbestdeeltjes bevatten. Gebruik het enkel voor gesloten circuits (bv. spoelen toiletten). Reinig na het vervangen van het dak of de gevel de dakgoten en regenwaterput of -ton om asbesthoudend sediment of slib te verwijderen

Deze golfplaten kunnen manueel worden losgeschroefd en via de correcte wijze worden afgevoerd als hechtgebonden asbestafval.

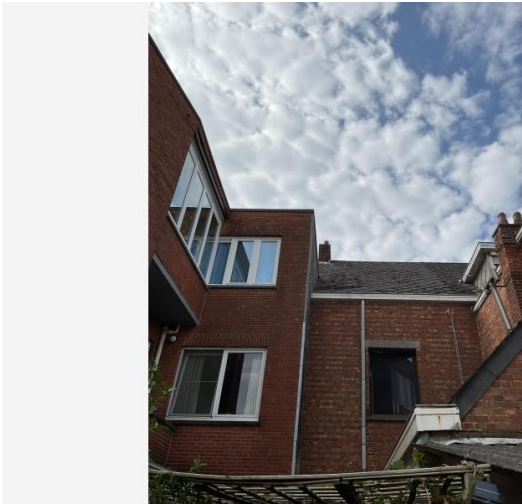
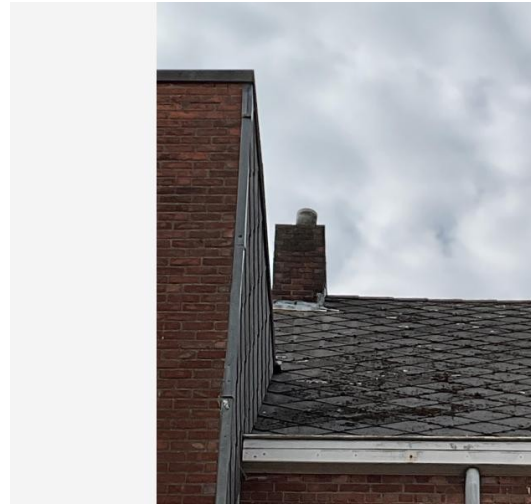
Het asbestmateriaal valt onder de mijlpaal van 2034.

| Eindbeoordeling materiaalrisico | Verhoogd materiaalrisico en/of verhoogde kans op vezelvrijgave |

| Asbestsoort (vezeltype) | Crocidoliet aanwezig |
| Toestand van het materiaal | Matig beschadigd, matig verweerd |

| Beschrijving | Dakleien |

- Verwijder dit asbestmateriaal zo snel mogelijk. Volg de toestand goed op.
- Hemelwater dat afspoelt van asbestcement daken of gevels kan asbestdeeltjes bevatten. Gebruik het enkel voor gesloten circuits (bv. spoelen toiletten). Reinig na het vervangen van het dak of de gevel de dakgoten en regenwaterput of -ton om asbesthoudend sediment of slib te verwijderen
- Voer bijkomende staalname(s) uit.

Gezien de hoeveelheid is het aan te raden deze verwijdering bij dakrenovatie te laten uitvoeren door een aannemer of dakwerker met de nodige opleidingsattesten.

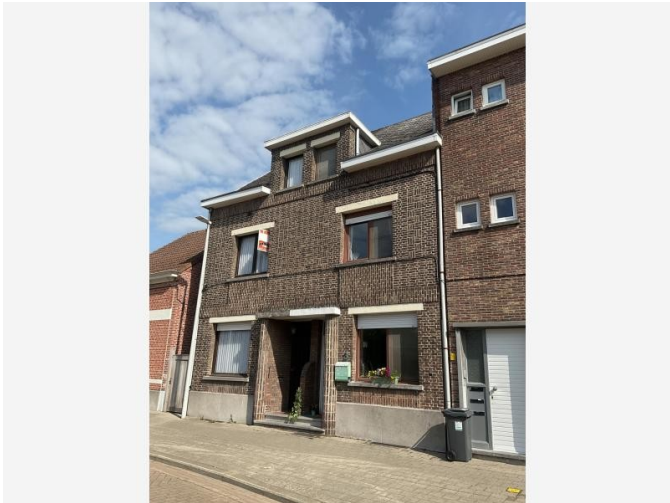
**Reden:** Het te onderzoeken materiaal situeert zich hoger dan 3,50 m te rekenen vanaf een veilige ondergrond

**Uitleg van de asbestdeskundige:** Deze hoogte was tijdens een niet destructief onderzoek niet overbrugbaar.

- \* Roofing
- \* Asbestcement schouwpijpen
- \* Dekstenen

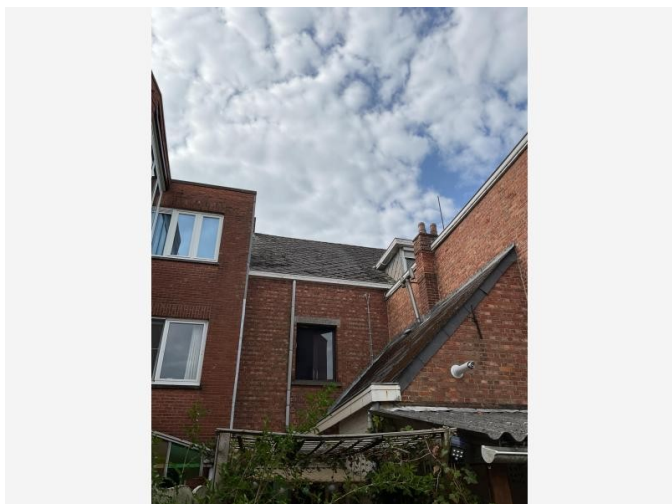
**Reden:** Het te onderzoeken materiaal situeert zich hoger dan 3,50 m te rekenen vanaf een veilige ondergrond

- Cementen schouwpijp
- Gips- of cementachtig materiaal achter de (sier)stenen (binnen),
