# Asbestinventarisatetest

Ninovesteenweg 22, 9320 Aalst

Attestnummer : 20250514-000503.000

# Zone 1: Woonhuis

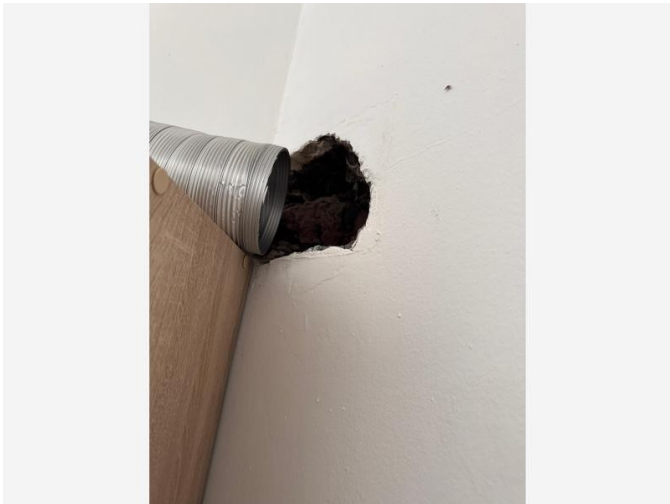
# Fiche 1: Niet mogelijk om de binnen/bovenzijde van de schouw te controleren

**Reden:** Het te onderzoeken materiaal situeert zich hoger dan 3,50 m te rekenen vanaf een veilige ondergrond

**Uitleg van de asbestdeskundige:** Het is niet mogelijk om de boven/binnenzijnde van de schouw goed te inspecteren. Omdat de opening van de schouw hoger is dan 3,5 meter van een veilige ondergrond. De schouw kan enkel gecontroleerd worden met behulp van een stelling of hoogtewerker.

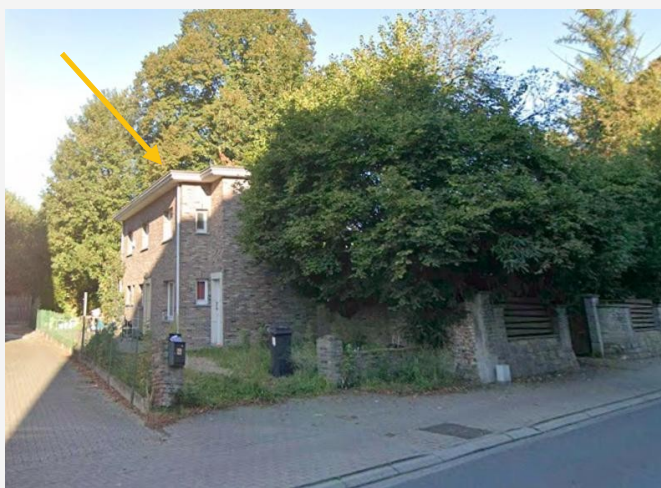
**Reden:** Het te onderzoeken materiaal situeert zich hoger dan 3,50 m te rekenen vanaf een veilige ondergrond

**Uitleg van de asbestdeskundige:** Het is niet mogelijk om het platte dak te inspecteren. Omdat het dak hoger is dan 3,5 meter van een veilige ondergrond. Het dak kan

enkel gecontroleerd worden met behulp van een stelling of hoogtewerker.

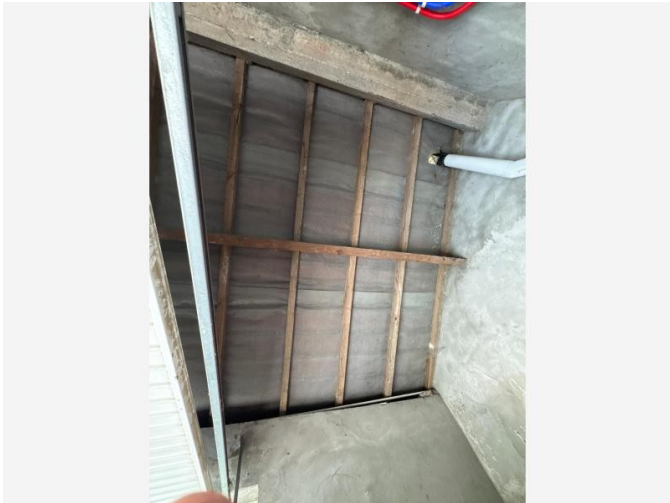
Er werd tijdens de inspectie geen verdacht onderdak waargenomen ter hoogte van het schuine dak van de garage.

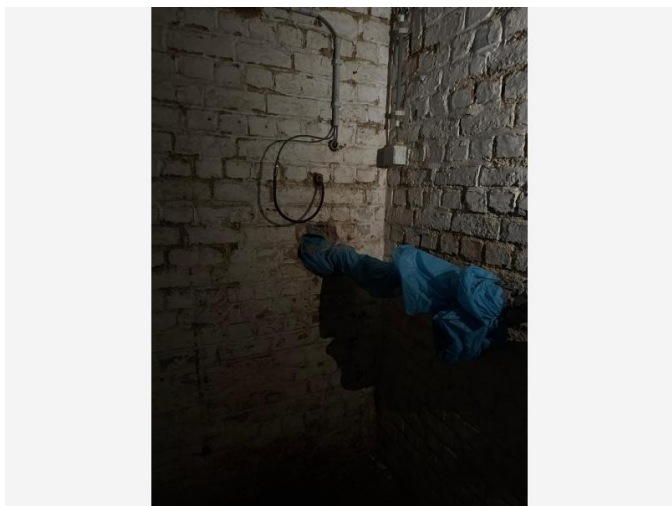
Er werden tijdens de inspectie geen verdachte doorvoeren waargenomen. De aanwezige doorvoeren zijn vervaardigd uit metaal, kunststof of andere niet verdachte materialen. Het is echter wel mogelijk dat er nog asbestverdachte doorvoeren aanwezig zijn achter de aanwezige afwerkingslagen dit enkel met destructief onderzoek kunnen waargenomen worden.

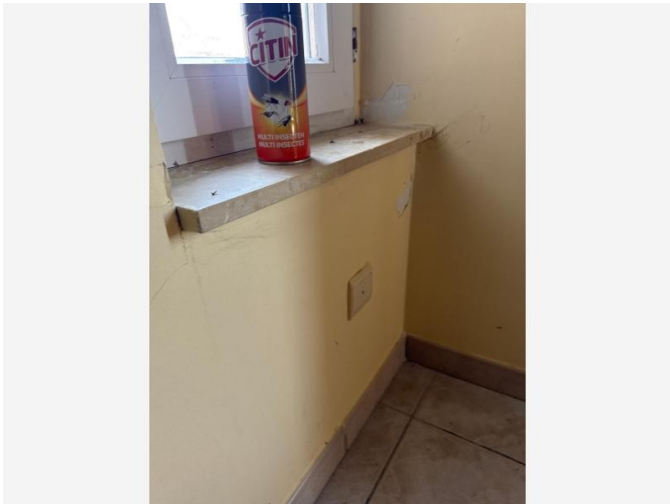
## Fiche 5: Geen verdachte vensterbanken of dorpels waargenomen binnenshuis

Er werden tijdens de inspectie geen verdacht vensterbanken of dorpels waargenomen binnenshuis. De vensterbanken en dorpels binnenshuis zijn vervaardigd uit natuursteen, hout, kunstof, of andere niet verdachte materialen.

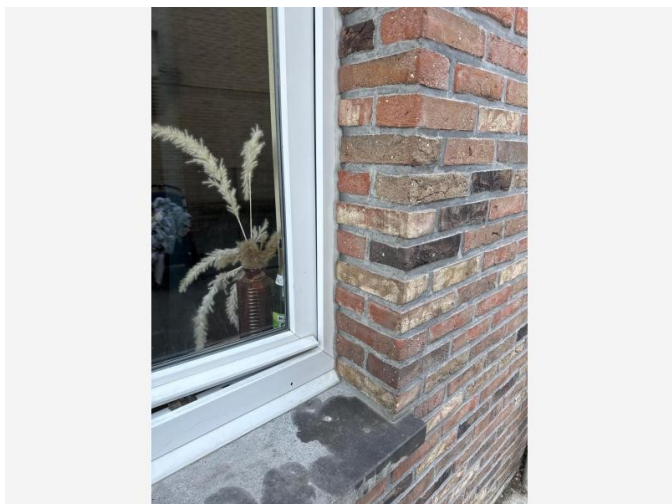
Er werd tijdens de inspectie geen verdachte mastiek waargenomen. De raamkaders zijn afgewerkt met rubbers of silicone.

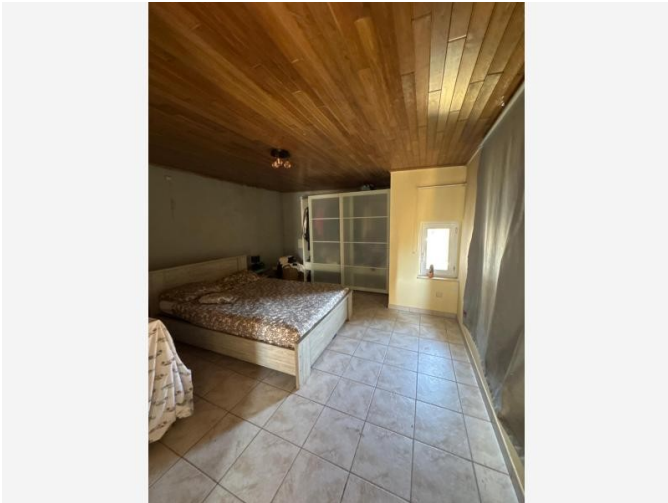
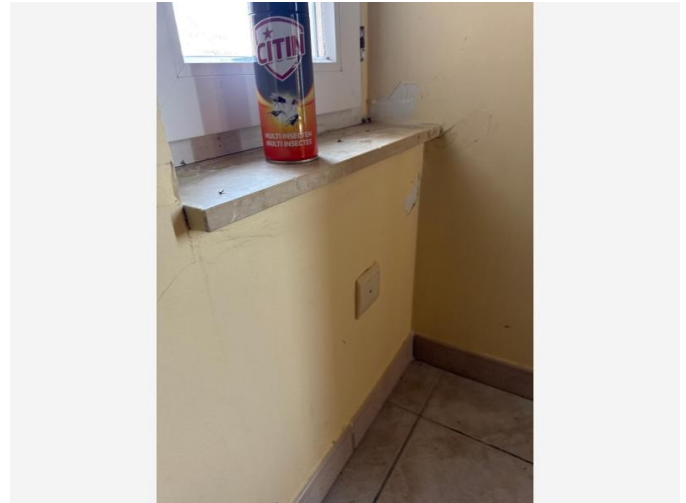
## Fiche 7: Pleisterwerk binnenwanden

Geen asbest

| # | Type | Referentie | Resultaat |
|---|---|---|---|
| 7.1 | Mengmonster | 1 | Geen asbest |

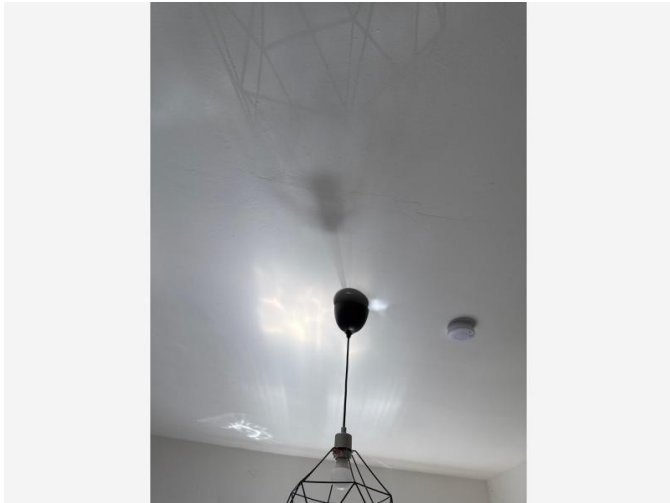
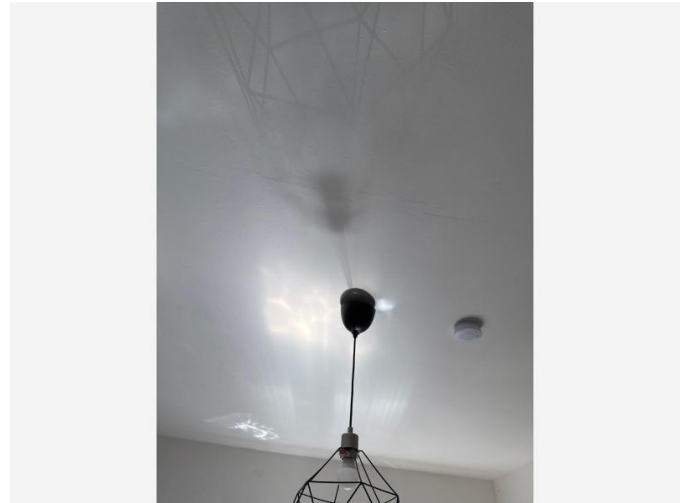
## Fiche 8: pleisterwerk plafonds

Geen asbest

| # | Type | Referentie | Resultaat |
|---|---|---|---|
| 8.1 | Mengmonster | 2 | Geen asbest |

| Opmerking | Ter hoogte van het eerste verdiep is het plafond afgewerkt met hout. |
