# Asbestinventarisatetest

Hogeweg 14/5, 9280 Lebbeke

Attestnummer : **20241022-000370.000**

Uitgegeven op : **22.10.2024**

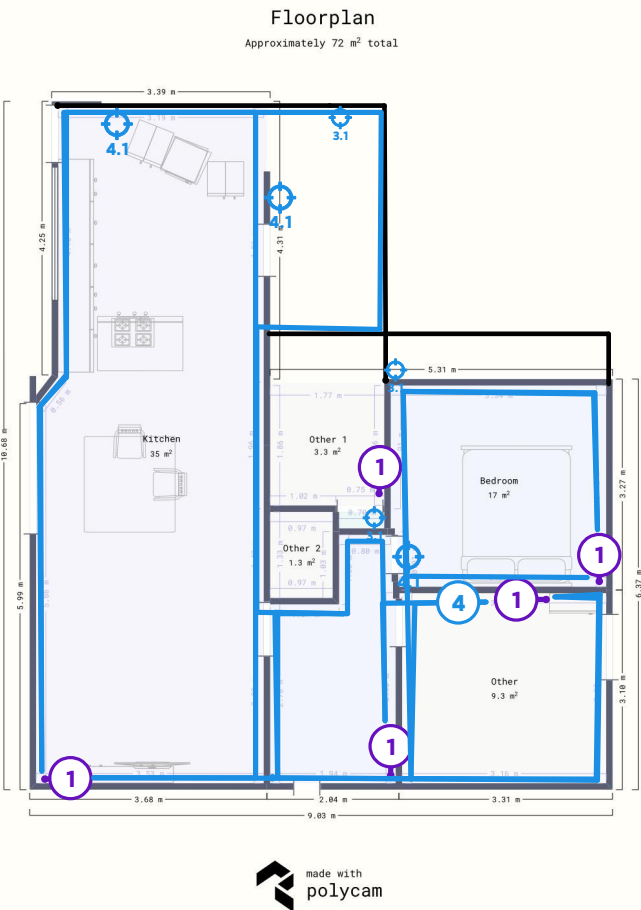
# Plan 1.1: Appartement

Alle plafonds bepleisterd

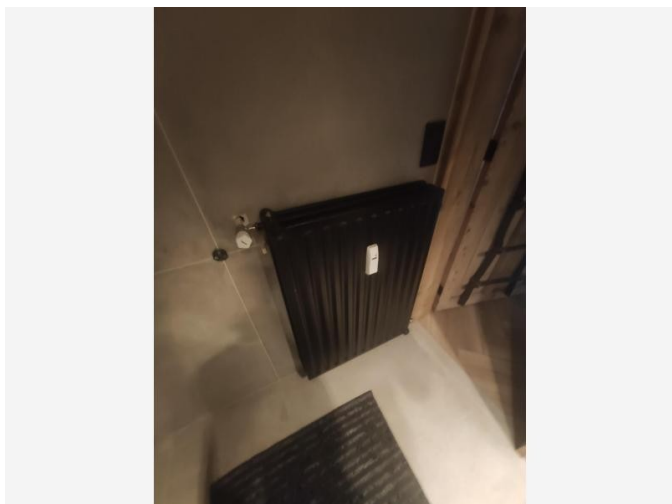
Kans op aanwezigheid van asbestverdachte pakking dienende als afdichting van de verwarmingen. Staalname niet mogelijk binnen het kader van een niet-destructieve inventaris.

| Identificatiemethode | Redelijk vermoeden |
| Primaire drager | HVAC infrastructuur en uitrusting |
| (Asbest)materiaal | Pakking, dichting |

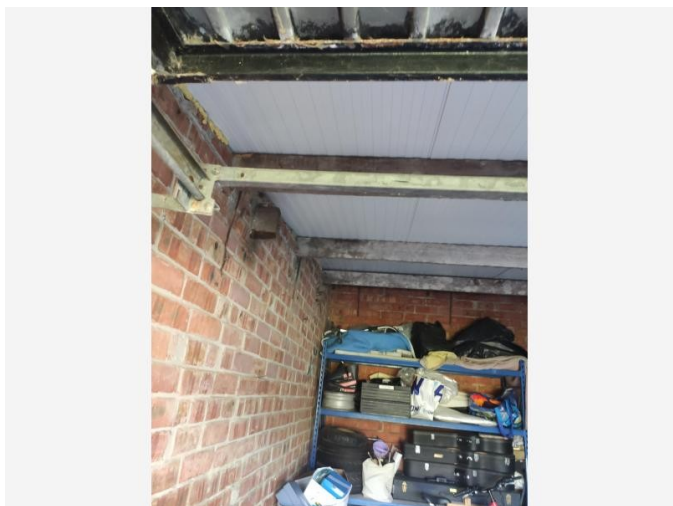
Er werden geen asbestverdachte materialen aangetroffen in de garage.

| Identificatiemethode | Vaststelling & expertise (niet-asbestverdacht) |

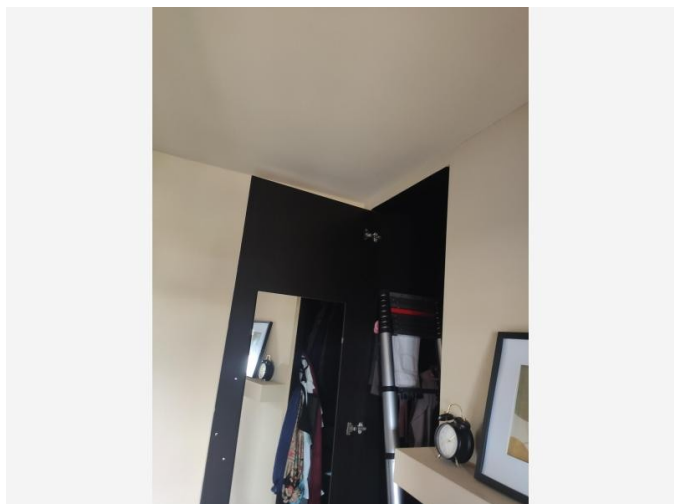
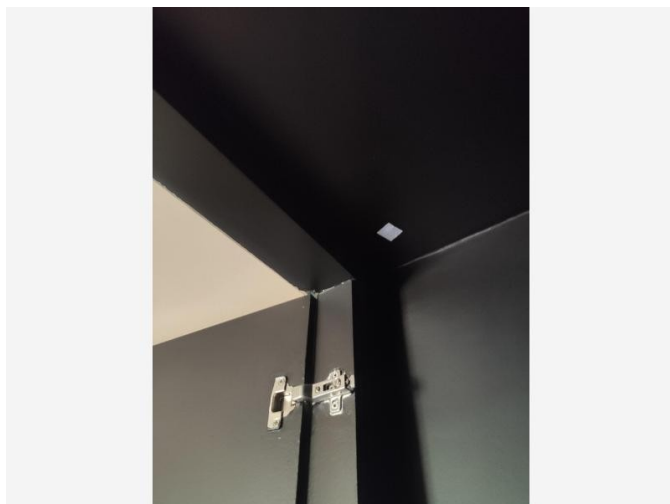
## Fiche 3: Pleisterwerk plafond

Geen asbest

| # | Type | Referentie | Resultaat |
|---|---|---|---|
| 3.1 | Mengmonster | 002 | Geen asbest |

| Opmerking | Door afwezigheid van een trappenhal werden alleen puntmonsters van het pleisterwerk aan de plafonds van een natte ruimte (badkamer), stookruimte (berging) en individuele ruimte (slaapkamer) opgenomen in het pleisterwerk. |

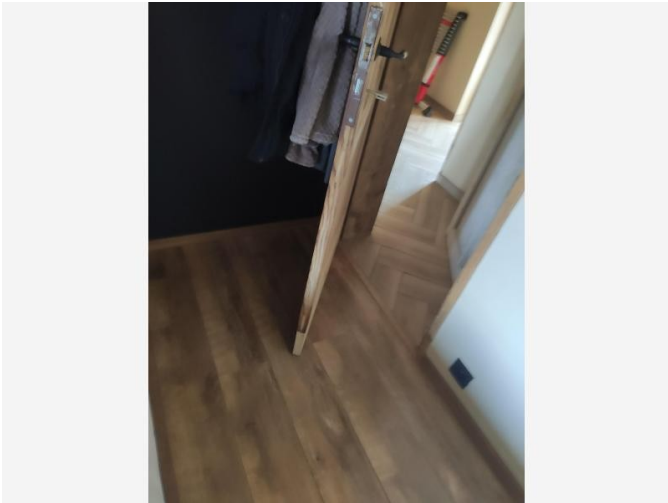
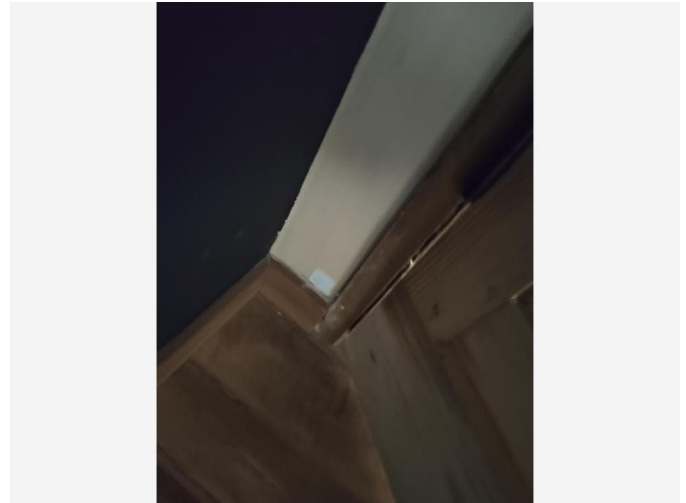
## Fiche 4: Pleisterwerk muren

Geen asbest

| # | Type | Referentie | Resultaat |
|---|---|---|---|
| 4.1 | Mengmonster | 001 | Geen asbest |

| Opmerking | Door afwezigheid van een trappenhal werden alleen puntmonsters van een natte ruimte (keuken), stookruimte (berging) en individuele ruimte (slaapkamer) opgenomen in het mengmonster. De hoeveelheid is geschat. |
