# Asbestinventarisatattest

Nederhasseltstraat 237, 9400 Ninove

Attestnummer : 20250602-000054.000

**Niet-asbestveilig**

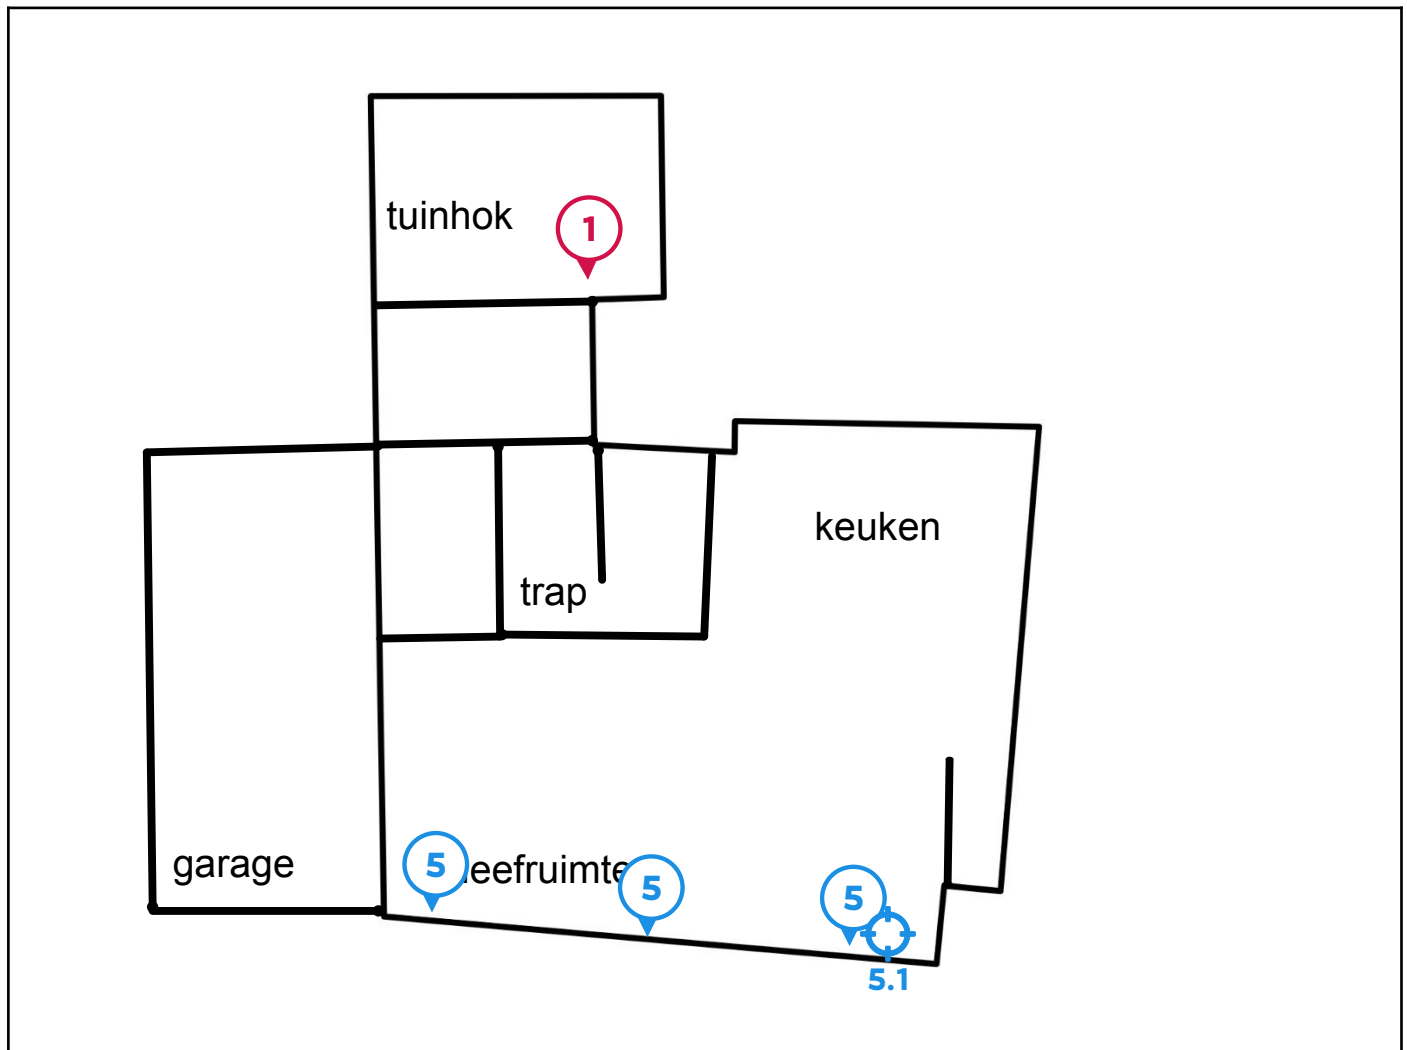
## Plan 1.3: gelijkvloers

| Beschrijving | Type | Actie |
|---|---|---|
| 1. leien in tuinberging | Asbestmateriaal | Dringend verwijderen |
| 5. massal venstertabletten | Geen asbest | - |

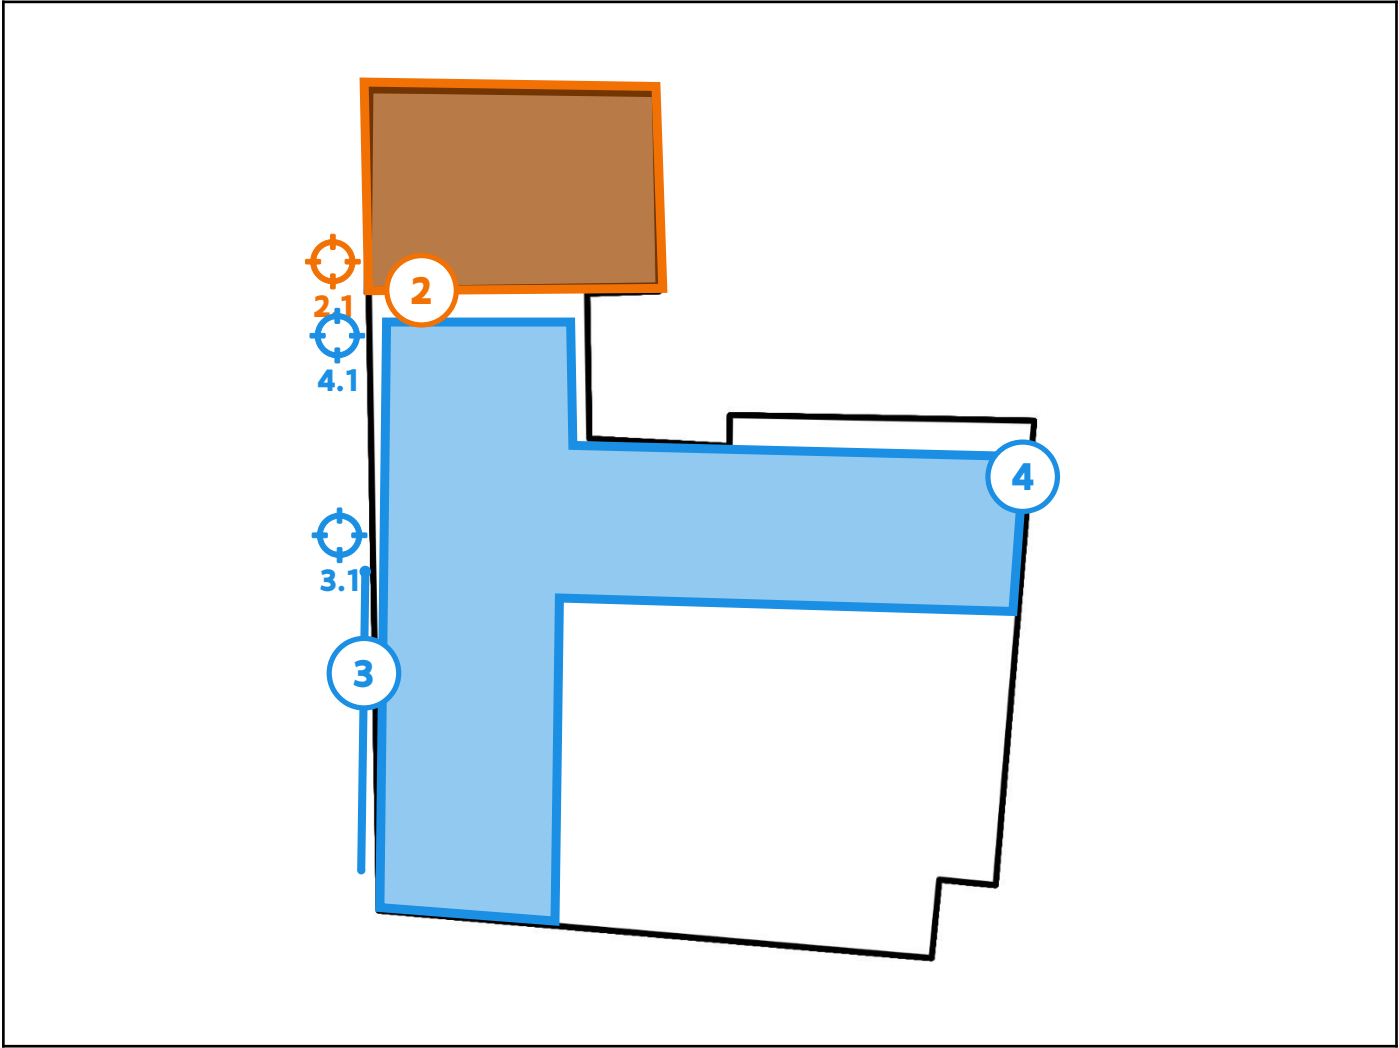
# Plan 1.9: daken

| Beschrijving | Type | Actie |
|---|---|---|
| 2. Leien dak tuinberging | Asbestmateriaal | <a href="#">Verwijderen</a> |
| 3. Deksteen plat dak | Geen asbest | - |
| 4. roofing platte daken | Geen asbest | - |

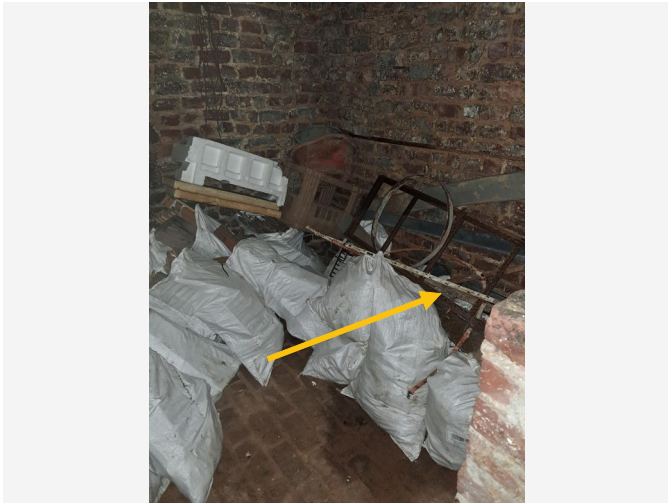
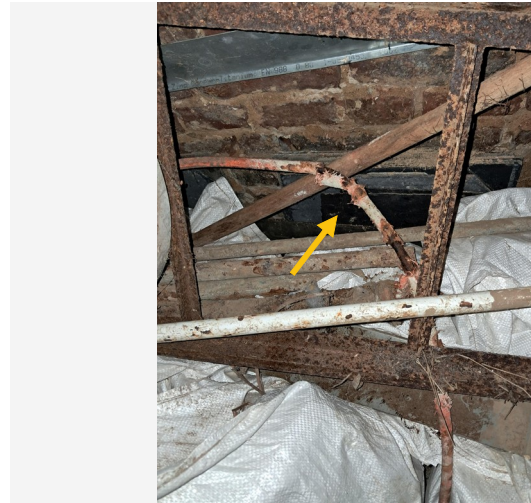
| Beschrijving | leien in tuinberging |
| Type afvalstof | Betreft stock-voorraad of gedemonteerde asbestmaterialen |
| Aanwezige resten | Er liggen nog een beperkt aantal restanten van leien die mogelijk asbest bevatten. Ook in de puinzakken ligt mogelijk asbesthoudende leien. We bevelen aan deze af te voeren naar een recyclagepark of te laten ophalen. Steeds rekening houden met de nodige veiligheidsvoorschriften. Meer info kan u vinden op de website van Ovam. |
| Primaire drager | zakken met afval en losse restanten van mogelijk asbesthoudende leien. |
| Asbestmaterialen | <ul style="list-style-type: none"><li>• Dak- en gevelbekleding - Lei, shingle</li></ul> |
| Hoeveelheid (gewicht - aantal) | <ul style="list-style-type: none"><li>• 1,00 kg - 1 stuk</li></ul> |

**Dringend verwijderen**

- Verwijder het asbestafval.

- Eenvoudige handelingen: mag via doe-het-zelf of door werknemer(s) met opleidingsattest eenvoudige handelingen  
Deze vastgebonden asbest toepassing mag u zelf verwijderen mits het in acht nemen van de juiste bescherming. u kan deze afvoeren naar een recyclagepark in de daarvoor voorzien zakken. Meer info kan u steeds op de website van Ovam vinden.

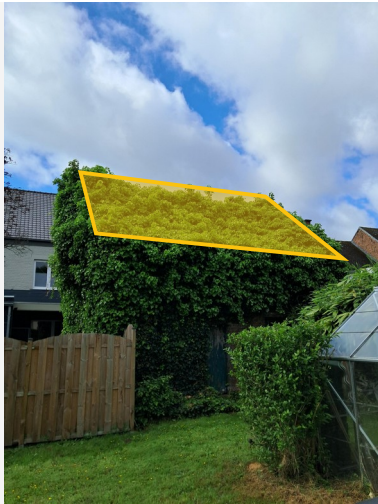
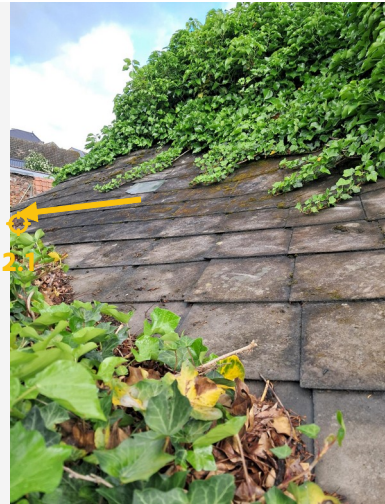
| Eindbeoordeling materiaalarisico | Laag materiaalarisico en/of verlaagde kans op vezelvrijgave |

| Gebondenheid | Categorie 1: hechtgebonden in oorsprong |
| Asbestsoort (vezeltype) | Alleen chrysotiel |
| Asbestconcentratie | Laag (< 50%) |
| Afschermingsgraad van het gehele materiaal | Geheel of deels vrij aan de buitenlucht |
| Toestand van het materiaal | Licht beschadigd, licht verweerd. Intact calciumsilicaatmateriaal of categorie III 'gebondenheid' |

| # | Type | Referentie | Resultaat |
|---|---|---|---|
| 2.1 | Puntmonster | M006 | Chrysotiel |

| Beschrijving | Leien dak tuinberging |
| Hoeveelheid (oppervlakte - aantal) | • 35,00 m <sup>2</sup> - 1 stuk |

Verwijderen

- Zorg voor een veilig beheer. Vermijd het beschadigen van het asbestmateriaal. Controleer de toestand jaarlijks op wijzigingen.
- Hemelwater dat afspoelt van asbestcement daken of gevels kan asbestdeeltjes bevatten. Gebruik het enkel voor gesloten circuits (bv. spoelen toiletten). Reinig na het vervangen van het dak of de gevel de dakgoten en regenwaterput of -ton om asbesthoudend sediment of slib te verwijderen

- Eenvoudige handelingen: mag via doe-het-zelf of door werknemer(s) met opleidingsattest eenvoudige handelingen  
Bij de verwijdering van asbesthoudende leien kunnen er asbestvezels vrij komen. Het is aanbevolen dit door een vakman te laten verwijderen. Steeds rekening houdend met de veiligheidsvoorschriften omtrent verwijdering asbest. meer info kan u op de website van Ovam vinden.

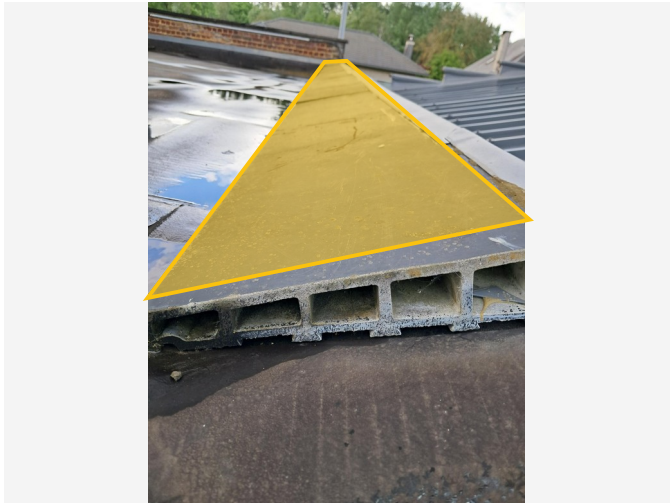
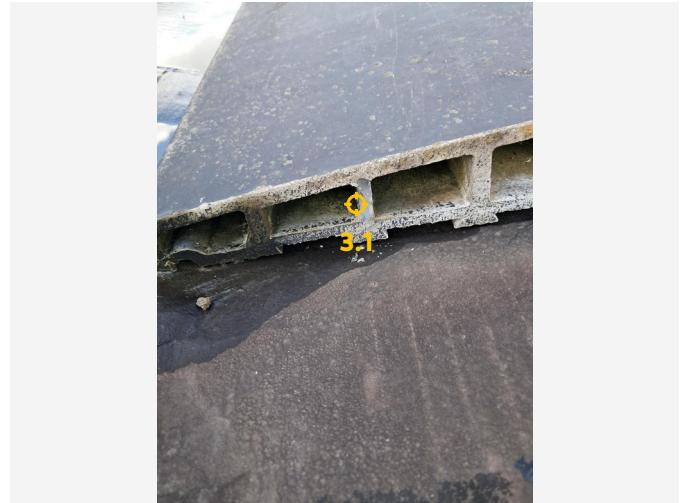
## Fiche 3: Deksteen plat dak

Geen asbest

| # | Type | Referentie | Resultaat |
|---|---|---|---|
| 3.1 | Puntmonster | M004 | Geen asbest |

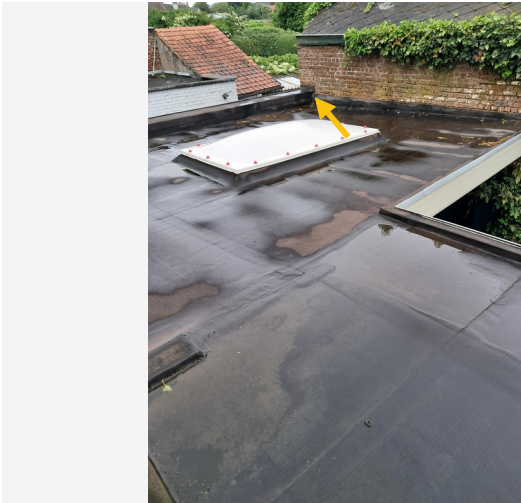
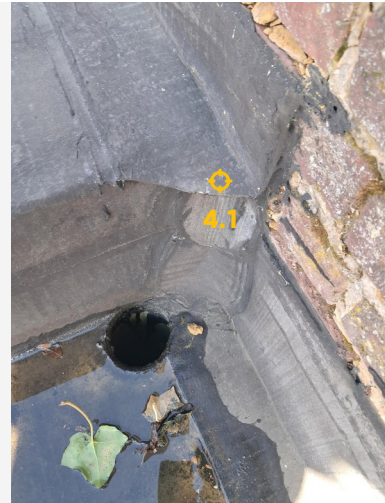
## Fiche 4: roofing platte daken

Geen asbest

| # | Type | Referentie | Resultaat |
|---|---|---|---|
| 4.1 | Puntmonster | M005 | Geen asbest |

| Opmerking | Roofing is vernieuwd na 2001, langs de zijkanten konden we geen oude roofing eronder waarnemen. Deze zou verwijderd zijn bij de verbouwingswerken. |

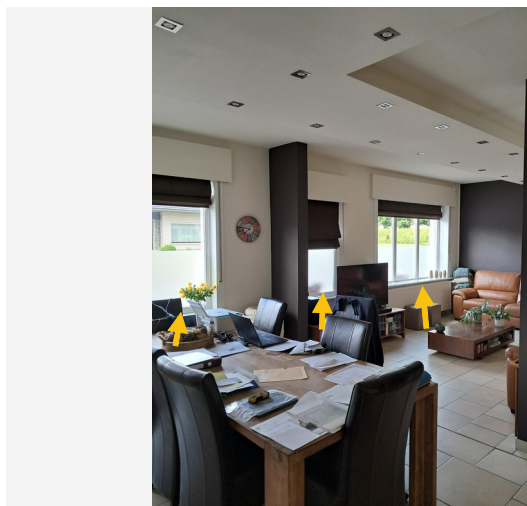
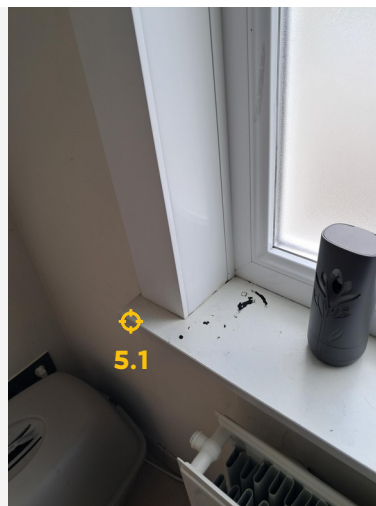
## Fiche 5: massal venstertabletten

Geen asbest

| # | Type | Referentie | Resultaat |
|---|---|---|---|
| 5.1 | Puntmonster | M003 | Geen asbest |

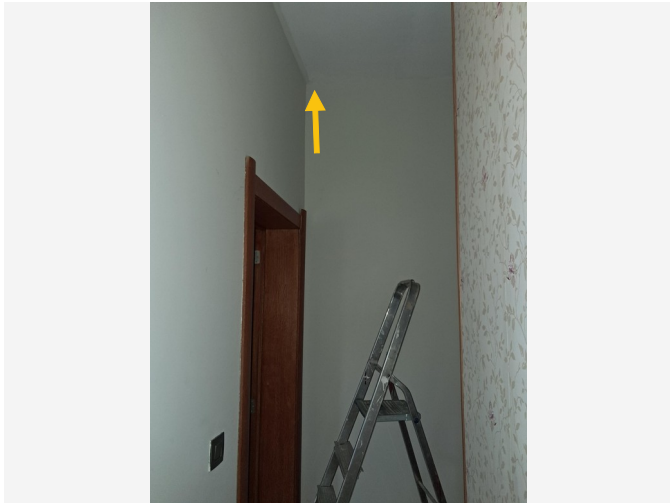
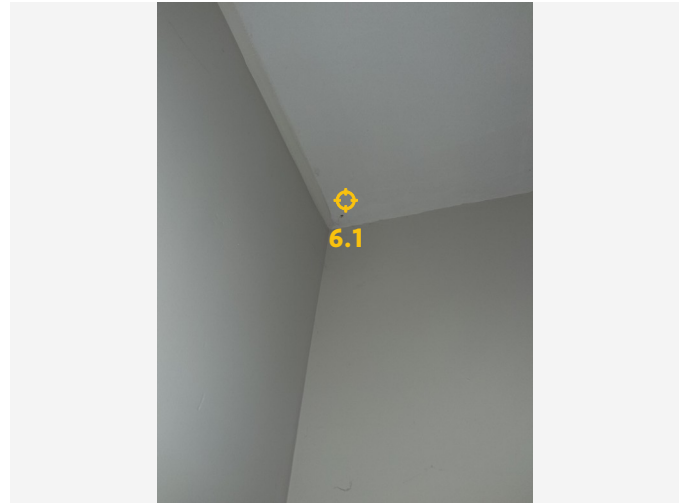
## Fiche 6: Pleister plafond

Geen asbest

| # | Type | Referentie | Resultaat |
|---|---|---|---|
| 6.1 | Mengmonster | MM001 | Geen asbest |

| Opmerking | Het grootste deel van de plafonds zijn uitgewerkt in gipsplaten tijdens de renovatiewerken van 2007. |

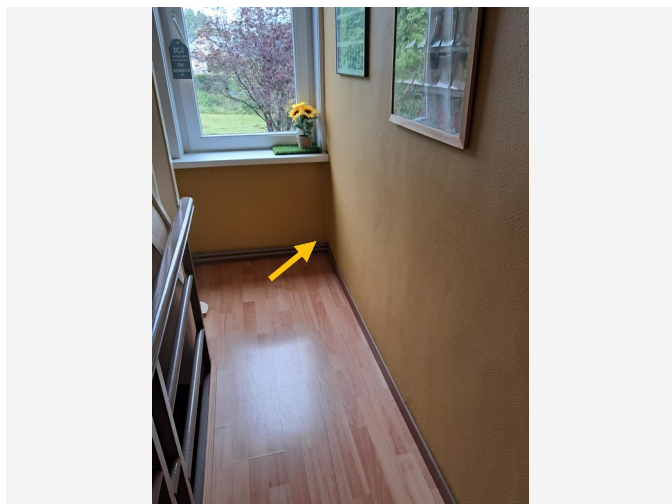
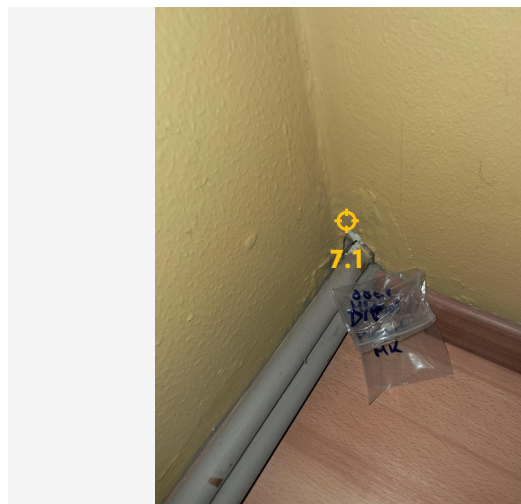
## Fiche 7: Pleister wanden

Geen asbest

| # | Type | Referentie | Resultaat |
|---|---|---|---|
| 7.1 | Mengmonster | MM002 | Geen asbest |

| Opmerking | zolderverdiep is hoofdzakelijk opgebouwd met vezelcementplaten/<br>1ste verdiep is hoofdzakelijk opgebouwd met gipsplaten. |
