# Asbestinventarisatetest

Zwalmkouter 12, 9320 Aalst

Attestnummer : 20250521-000441.000

Uitgegeven op : 21.05.2025

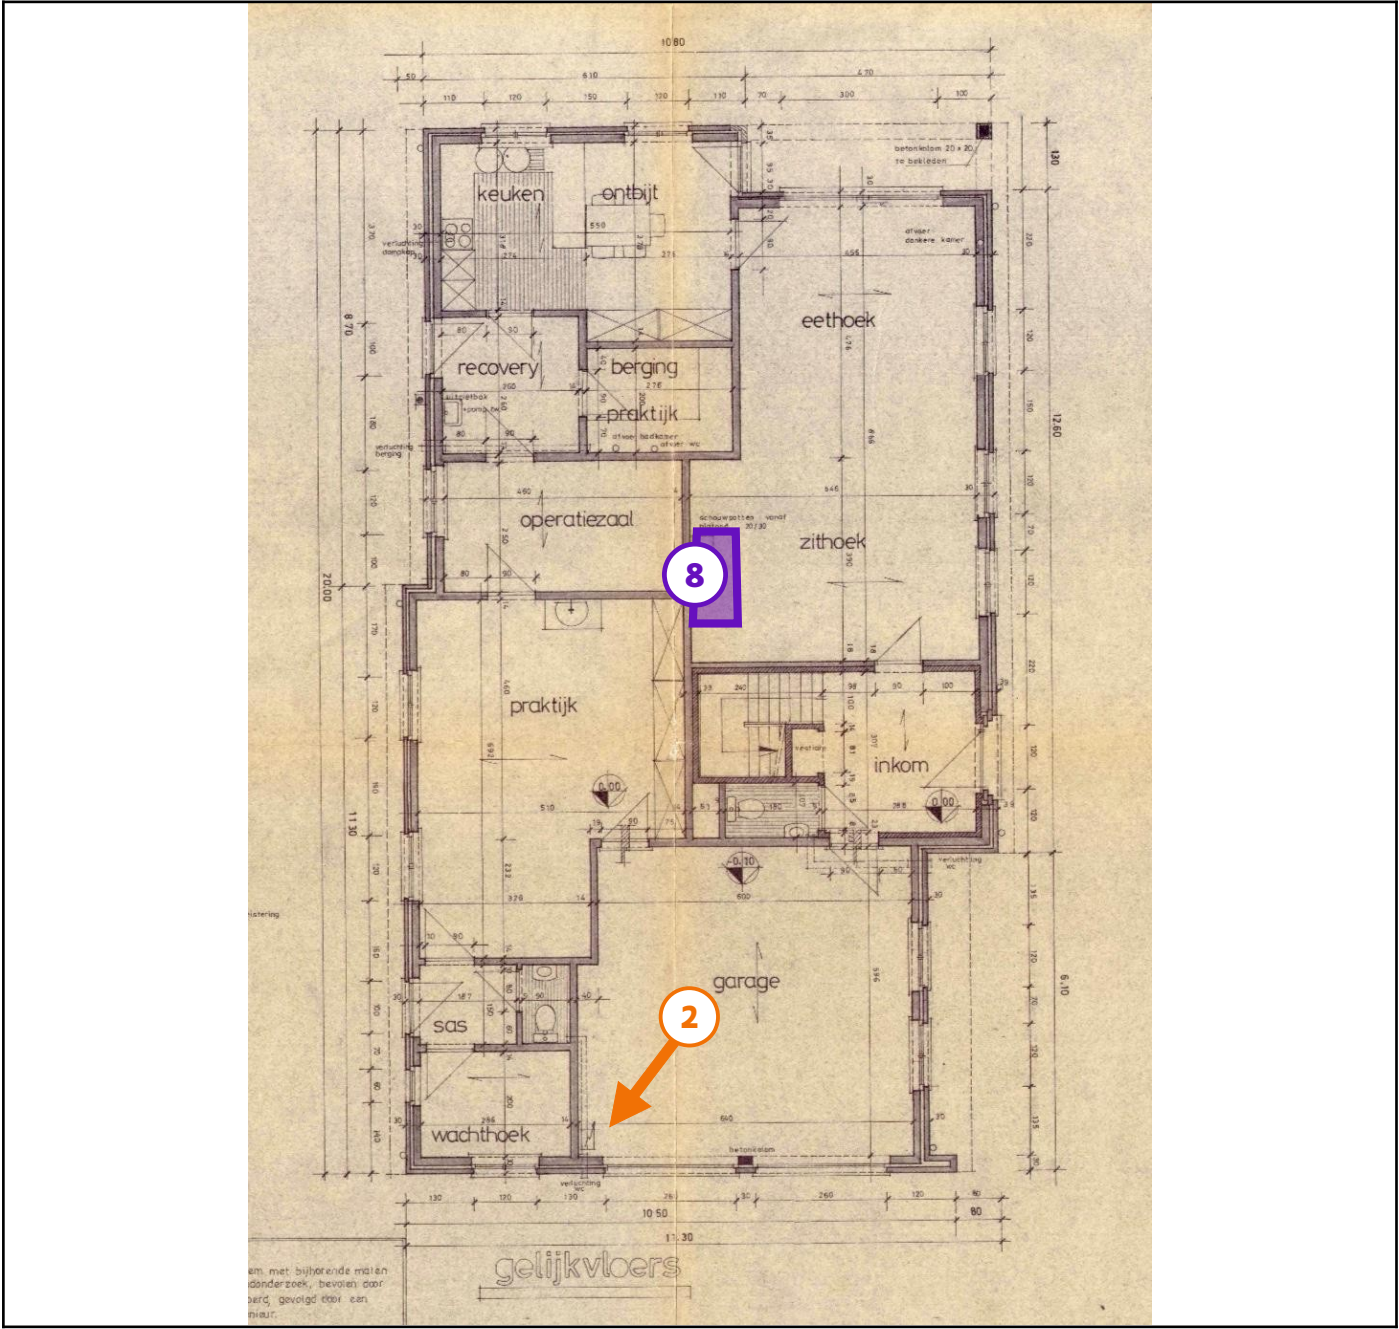
# Plan 1.3: V+0 varia

| Beschrijving | Type | Actie |
|---|---|---|
| 2. Bakeliet | Asbestmateriaal | Verwijderen |

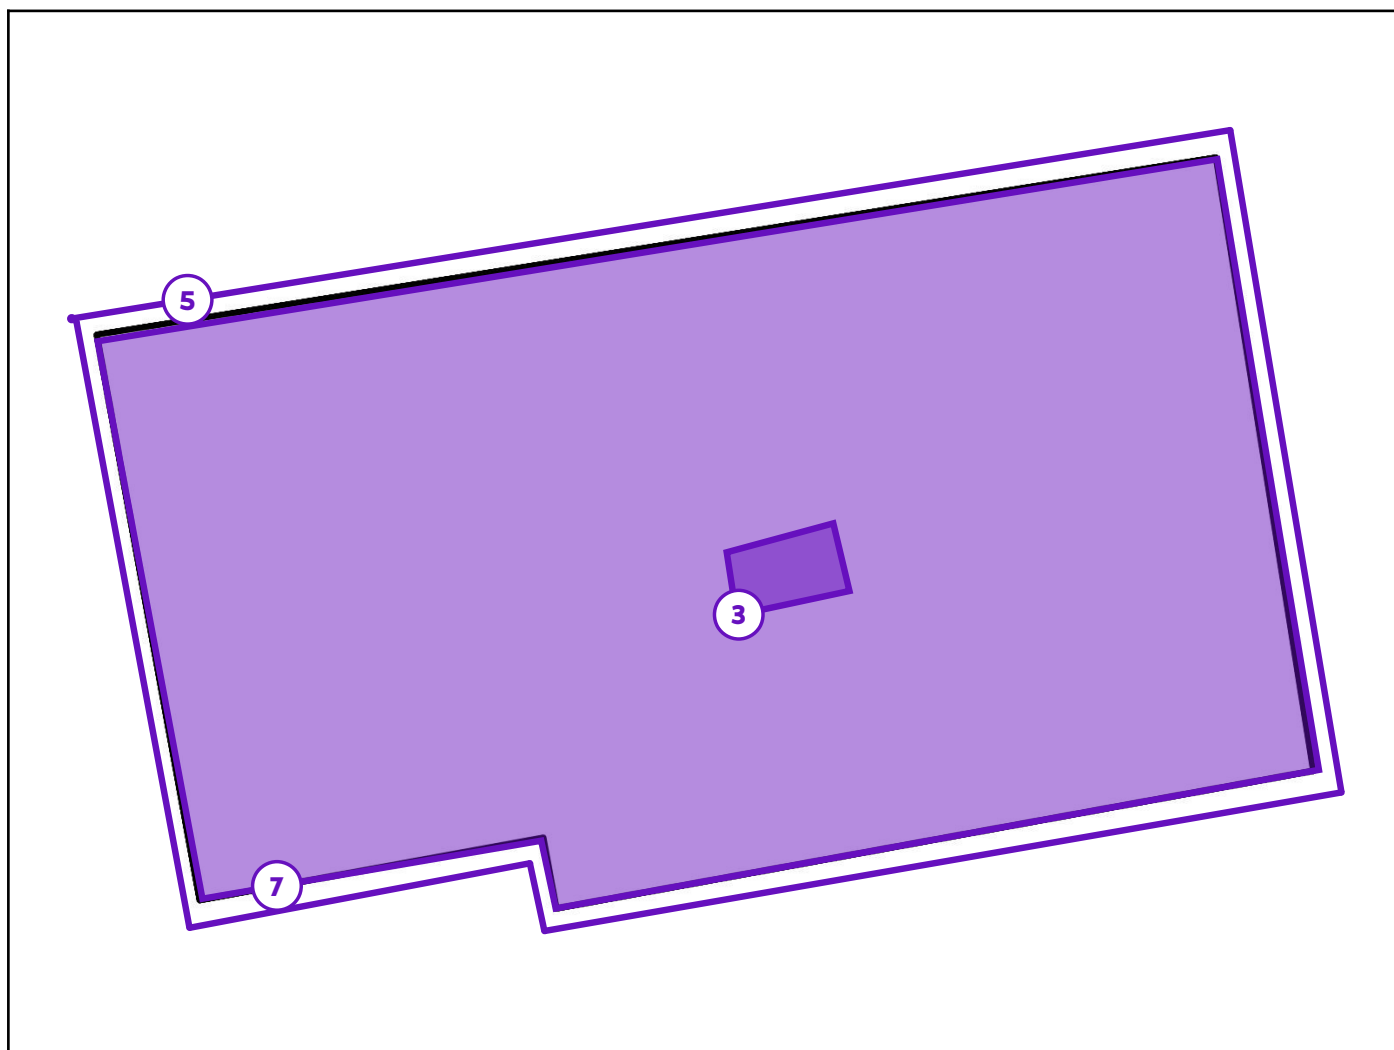
## Plan 1.7: Hoofdgebouw plan

| Beschrijving | Type | Actie |
|---|---|---|
| 3. Schouw | Beperking | - |

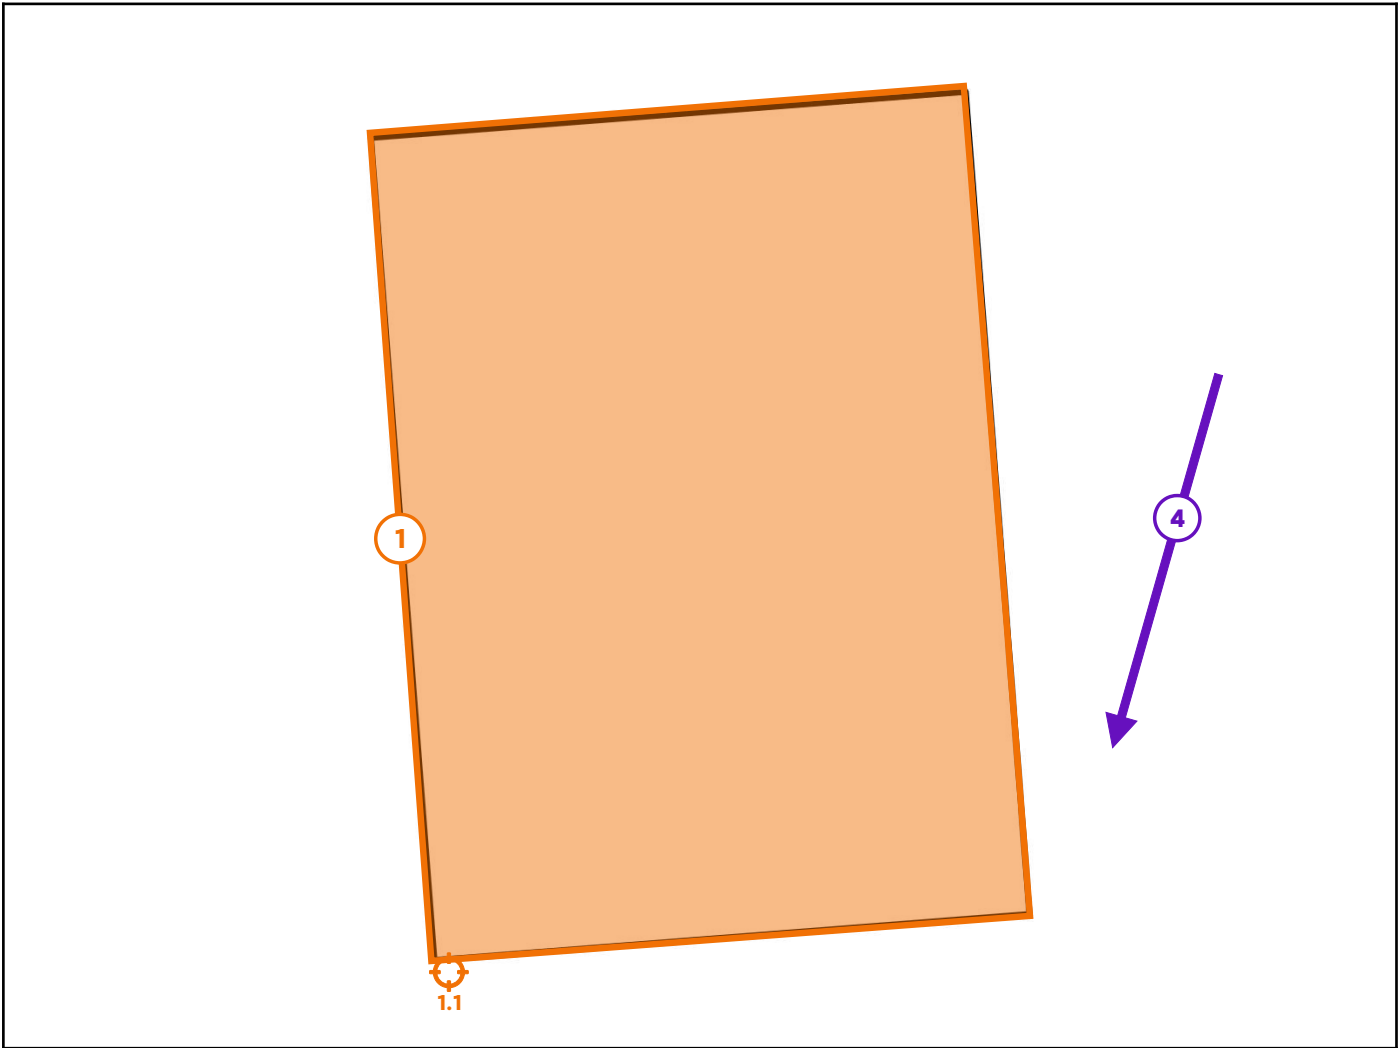
# Plan 2.1: Bijgebouw plan

| Beschrijving | Type | Actie |
|---|---|---|
| 1. Dak bestaande uit golfplaten | Asbestmateriaal | Verwijderen |
| 4. Slib regenton | Puin, steenslag, (water)bodem | - |

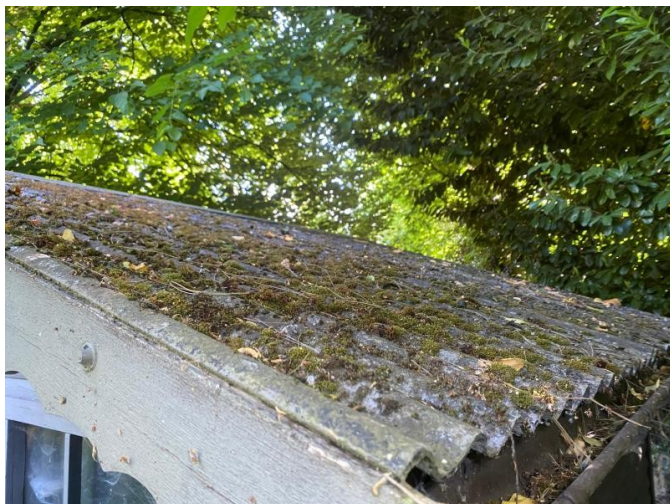
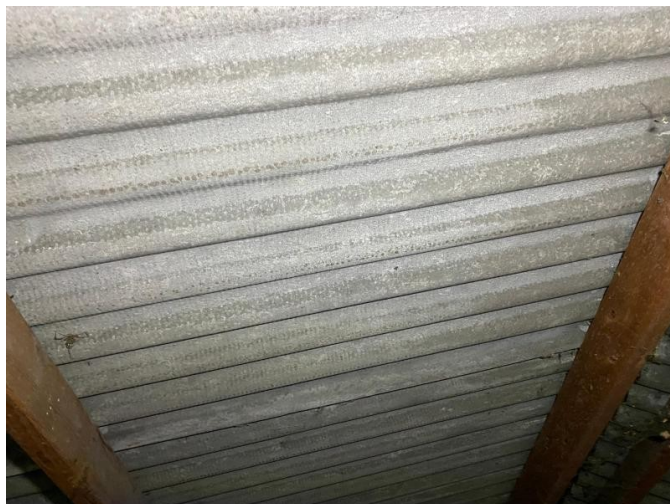
Overzichtsfoto

Detailfoto

| Eindbeoordeling materiaalrisico | Verhoogd materiaalrisico en/of verhoogde kans op vezelvrijgave |

| Gebondenheid | Categorie 1: hechtgebonden in oorsprong |
| Asbestsoort (vezeltype) | Alleen chrysotiel |
| Asbestconcentratie | Laag (< 50%) |
| Afschermingsgraad van het gehele materiaal | Geheel of deels vrij aan de buitenlucht |
| Toestand van het materiaal | Matig beschadigd, matig verweerd |

| # | Type | Referentie | Resultaat |
|---|---|---|---|
| 1.1 | Puntmonster | PM01 | Chrysotiel |

| Beschrijving | Dak bestaande uit golfplaten |
| Asbestmateriaal | Dak- en gevelbekleding - Golfplaat |
| Hoeveelheid (oppervlakte - aantal) | <ul style="list-style-type: none"><li>• 13,00 m<sup>2</sup> - 1 stuk</li></ul> |

Het asbestmateriaal valt onder de mijlpaal van 2034.

- Verwijder dit asbestmateriaal zo snel mogelijk. Volg de toestand goed op.
- Hemelwater dat afspoelt van asbestcement daken of gevels kan asbestdeeltjes bevatten. Gebruik het enkel voor gesloten circuits (bv. spoelen toiletten). Reinig na het vervangen van het dak of de gevel de dakgoten en regenwaterput of -ton om asbesthoudend sediment of slib te verwijderen

- Eenvoudige handelingen: mag via doe-het-zelf of door werknemer(s) met opleidingsattest eenvoudige handelingen  
Deze toepassing kan door een aannemer die over een opleidingsattest eenvoudige handelingen beschikt of door een particulier (doe-het-zelf), verwijderd worden indien er geen verhoogd risico op vrijgave van asbestvezels (max. concentratie 0,01 vezels/cm<sup>3</sup> - CODEX Art. VI.3-54) ontstaat en de toepassing voorafgaand wordt gefixeerd/bevochtigd; de individuele elementen zonder machinale werktuigen en zonder breken of gooien een voor een losgemaakt worden; en ten slotte in gesloten verpakking weggevoerd worden naar een erkend afvalpunt (recyclagepark).

In de zone mogen geen derden en/of minderjarigen aanwezig zijn en moet elke betrokken persoon steeds gepaste persoonlijke beschermingsmiddelen (P3-gelaatsmasker + handschoenen) dragen.

Deze toepassing kan enkel door een erkende asbestverwijderaar verwijderd worden omdat er hier automatisch een verhoogd risico op vrijgave van asbestvezels (max. concentratie 0,01 vezels/cm<sup>3</sup> - CODEX - Art. VI.3-54) ontstaat. (Bron: VLAREM II: 6.4.0.1 par1, par2 en par3). Een erkend asbestverwijderaar moet ingeschakeld worden voor deze toepassingen die niet (kunnen) worden verwijderd door de couveuzemethode, door hermetische zone of door de materialen beschreven in Vlare II, art. 6.4.0.1 par2. (Bron: Leidraad bij het Inspectieprotocol)

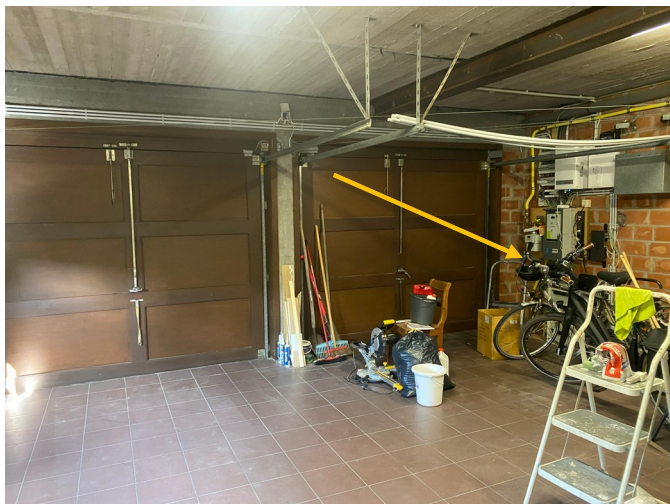
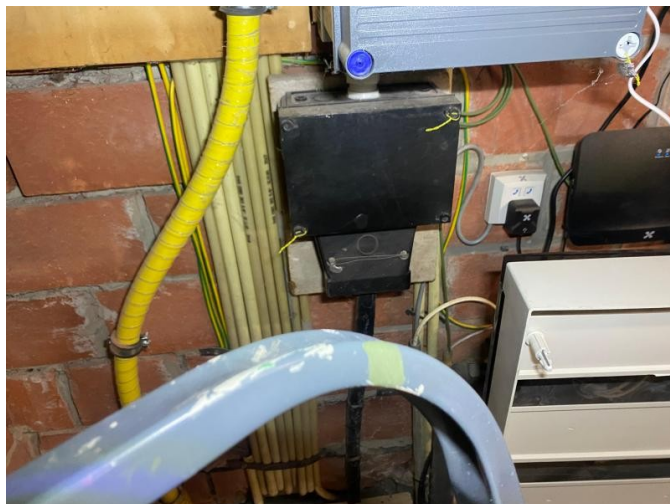
Overzichtsfoto

Detailfoto

| Eindbeoordeling materiaalarisico | Verhoogd materiaalarisico en/of verhoogde kans op vezelvrijgave |

| Asbestsoort (vezeltype) | Crocidoliet aanwezig |
| Afschermingsgraad van het gehele materiaal | Geheel of deels (ook) vrij aan de binnenlucht |
| Toestand van het materiaal | Licht beschadigd, licht verweerd. Intact calciumsilicaatmateriaal of categorie III 'gebondenheid' |

| Beschrijving | Bakeliet |
| Asbestmateriaal | Plaat, paneel, tablet - Type Bakeliet |
| Hoeveelheid (oppervlakte - dikte - aantal) | • 0,10 m <sup>2</sup> - 1,00 cm - 1 stuk |

Het asbestmateriaal valt onder de mijlpaal van 2040.

- Zorg voor een veilig beheer en verwijder dit asbestmateriaal wanneer het bij werken eenvoudig bereikbaar wordt. Controleer de toestand jaarlijks op wijzigingen.

- Eenvoudige handelingen: mag via doe-het-zelf of door werknemer(s) met opleidingsattest eenvoudige handelingen  
Deze toepassing kan door een aannemer die over een opleidingsattest eenvoudige handelingen beschikt of door een particulier (doe-het-zelf), verwijderd worden indien er geen verhoogd risico op vrijgave van asbestvezels (max. concentratie 0,01 vezels/cm<sup>3</sup> - CODEX Art. VI.3-54) ontstaat en de toepassing voorafgaand wordt gefixeerd/bevochtigd; de individuele elementen zonder machinale werktuigen en zonder breken of gooien een voor een losgemaakt worden; en ten slotte in gesloten verpakking weggevoerd worden naar een erkend afvalpunt (recyclagepark).

In de zone mogen geen derden en/of minderjarigen aanwezig zijn en moet elke betrokken persoon steeds gepaste persoonlijke beschermingsmiddelen (P3-gelaatsmasker + handschoenen) dragen.

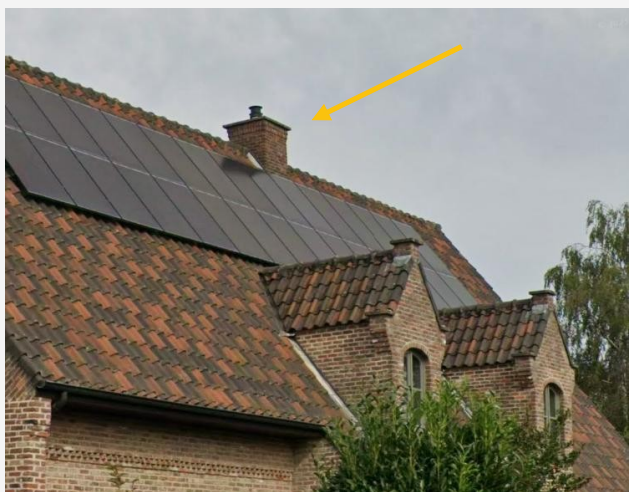
*Situeringsfoto*

**Reden:** Het te onderzoeken materiaal situeert zich hoger dan 3,50 m te rekenen vanaf een veilige ondergrond

**Uitleg van de asbestdeskundige:** De schoorsteen situeert zich hoger dan 3,5 meter.

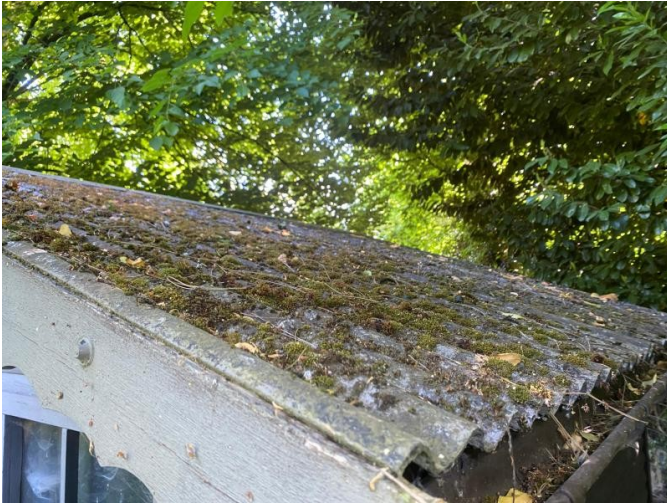
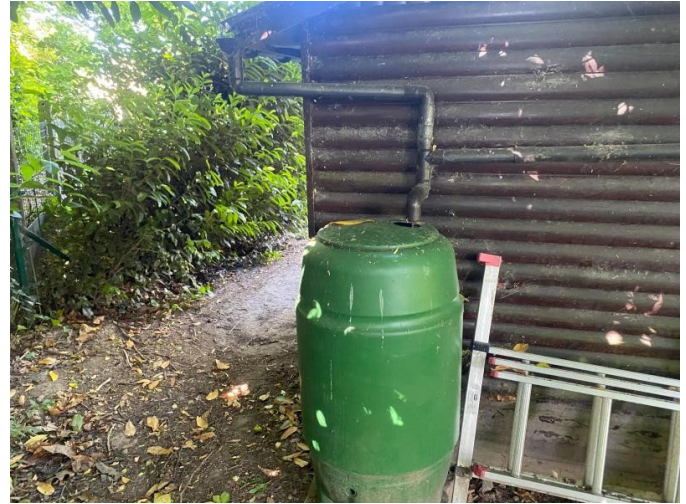
## Fiche 4: Slib regenton

Overzichtsfoto

Detailfoto

| Type afvalstof | Betreft resten (contaminatie) van verwerking of beschadiging |
| Type resten (contaminatie) | <ul style="list-style-type: none"><li>• Stof, deeltjes &lt; 4 mm, flinters, gruis (vermengd in materiaal)</li><li>• Stukken, fragmenten (vermengd in materiaal)</li></ul> |
| Bron van de resten | Dak tuinhuis |
| Gebondenheid resten | Niet hecht |
| Hoeveelheid (gewicht - aantal) | <ul style="list-style-type: none"><li>• 1,00 kg - 1 stuk</li></ul> |

- Verwijder het asbestafval.

- Eenvoudige handelingen: mag via doe-het-zelf of door werknemer(s) met opleidingsattest eenvoudige handelingen  
Verwijder het afval via het riool.

Reinig na het vervangen van het dak de dakgoten en regenwaterput of -ton om asbesthoudend sediment of slib te verwijderen via de riool.

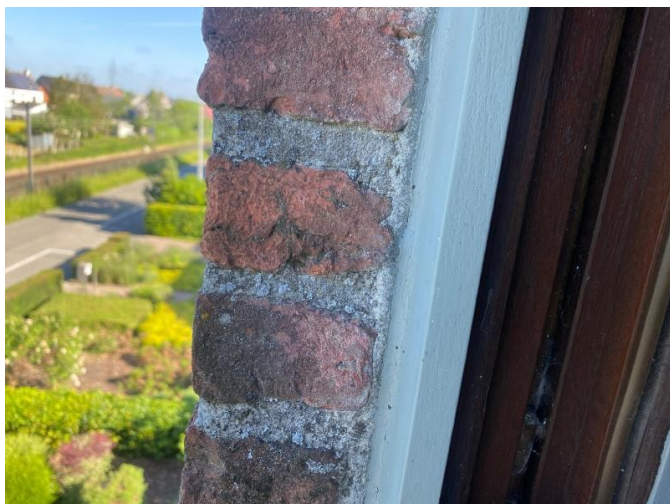
Tijdens de asbestinventarisatie werd vastgesteld dat er geen zicht of toegang was tot de eventuele spouwmuren van het gebouw. Spouwmuren zijn sinds de jaren 1920 een gangbare bouwpraktijk, waarbij in sommige gevallen de binnenzijde van de spouw werd afgewerkt met asbesthoudende platen. Aangezien het tijdens de inspectie niet mogelijk was om de al dan niet aanwezige spouwmuren te inspecteren, kan niet worden uitgesloten dat asbesthoudende materialen aanwezig zijn in deze muren. Het wordt aanbevolen om voorzichtig te zijn bij werkzaamheden in de nabijheid van de spouwmuren, indien aanwezig.

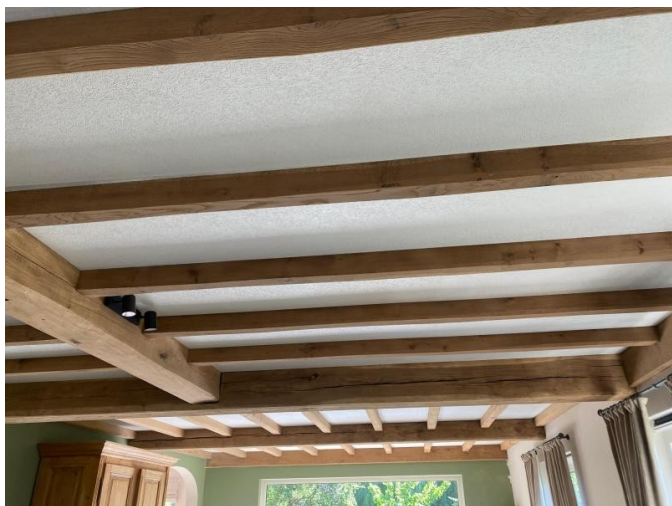
De plafonds werden afgewerkt met niet-asbestverdachte voorzetpanelen die inspectie van de bedekte structuur (opbouw, pleisterwerk) verhinderen.

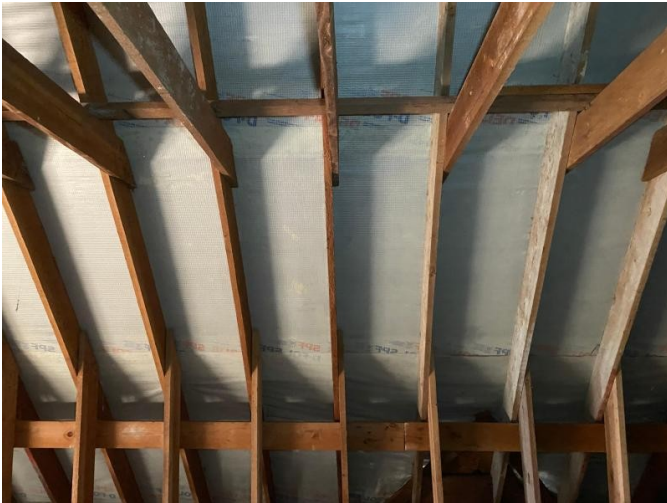
Het eventuele onderdak is niet waarneembaar. De dakpannen liggen vast. Bij werken, onderzoek of een eventueel aanwezig onderdak asbest bevat.

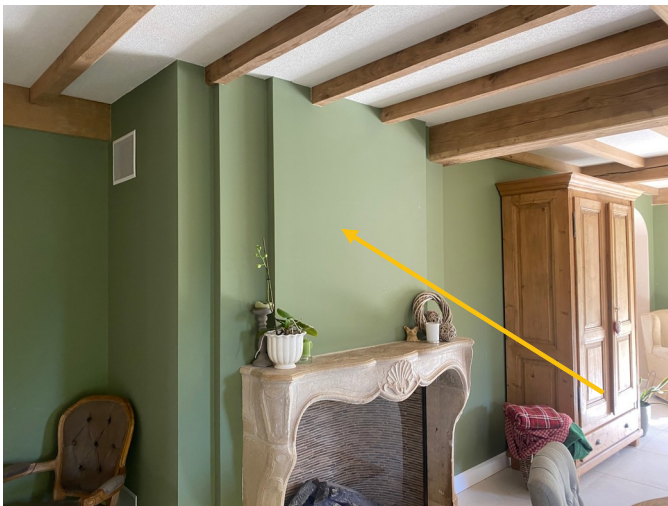
Tijdens de inspectie was het niet mogelijk om het rookgaskanaal van de schouw te inspecteren zonder over te gaan op een destructief onderzoek. Rookgaskanalen kunnen afgewerkt zijn met asbesthoudende materialen die bijdragen aan de brandwerendheid van de schouw.
