# Asbestinventarisat attest

Voldersstraat 313, 9500 Geraardsbergen

Attestnummer : 20241225-000090.000

Uitgegeven op : 25.12.2024

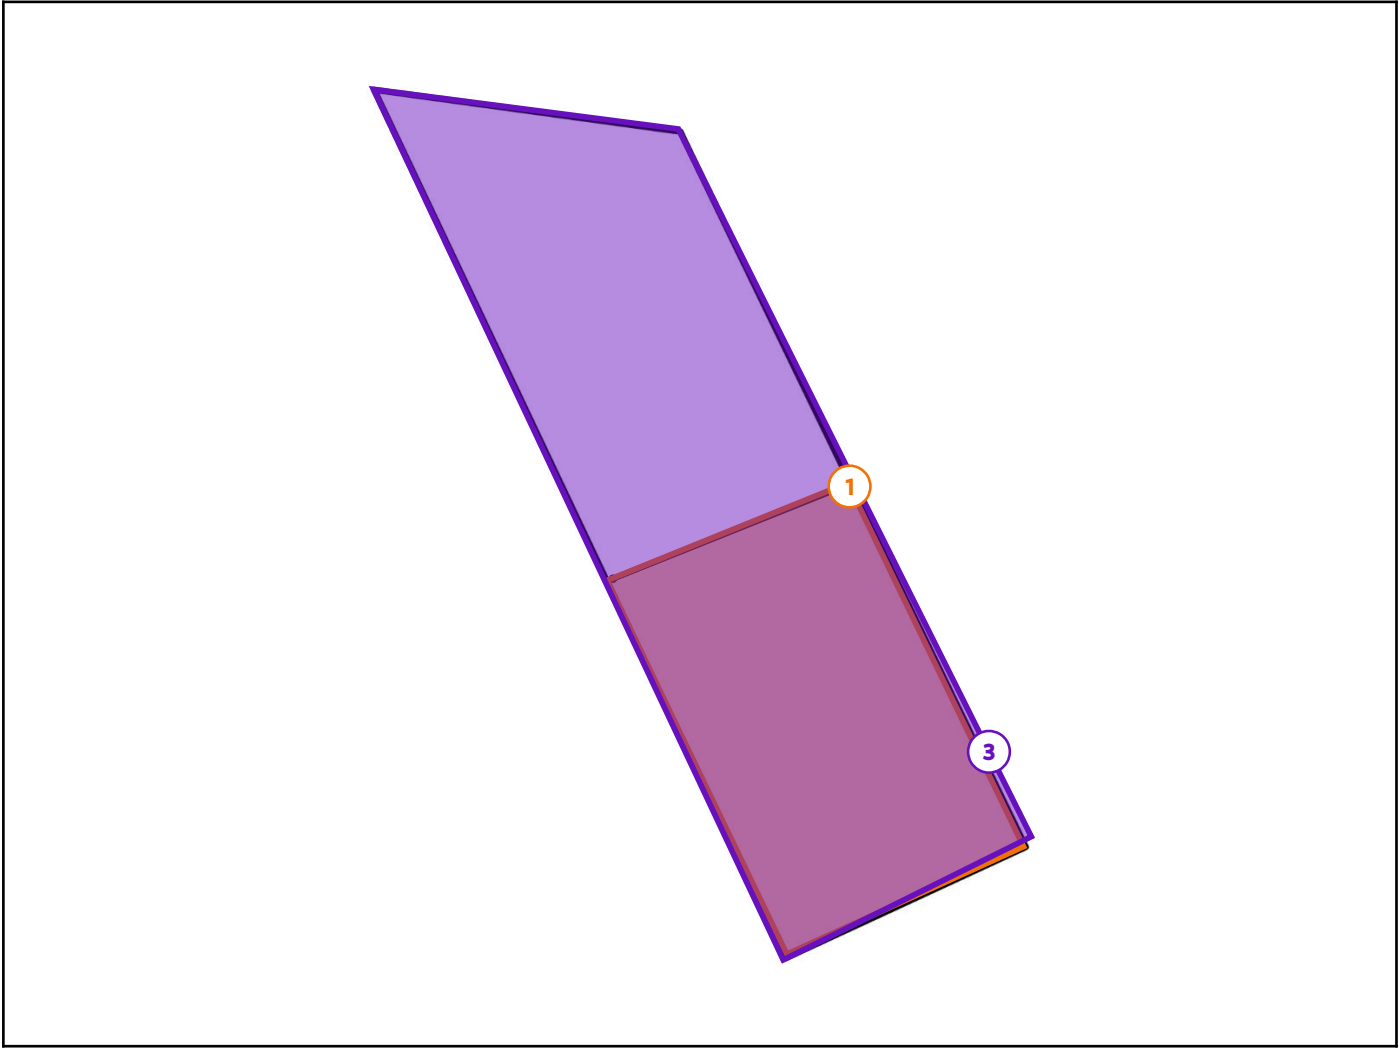
# Plan 1.4: Zolder + dak

| Beschrijving | Type | Actie |
|---|---|---|
| 1. Leien dakbedeking | Asbestmateriaal | Verwijderen |
| 3. Onderdak | Advies | - |

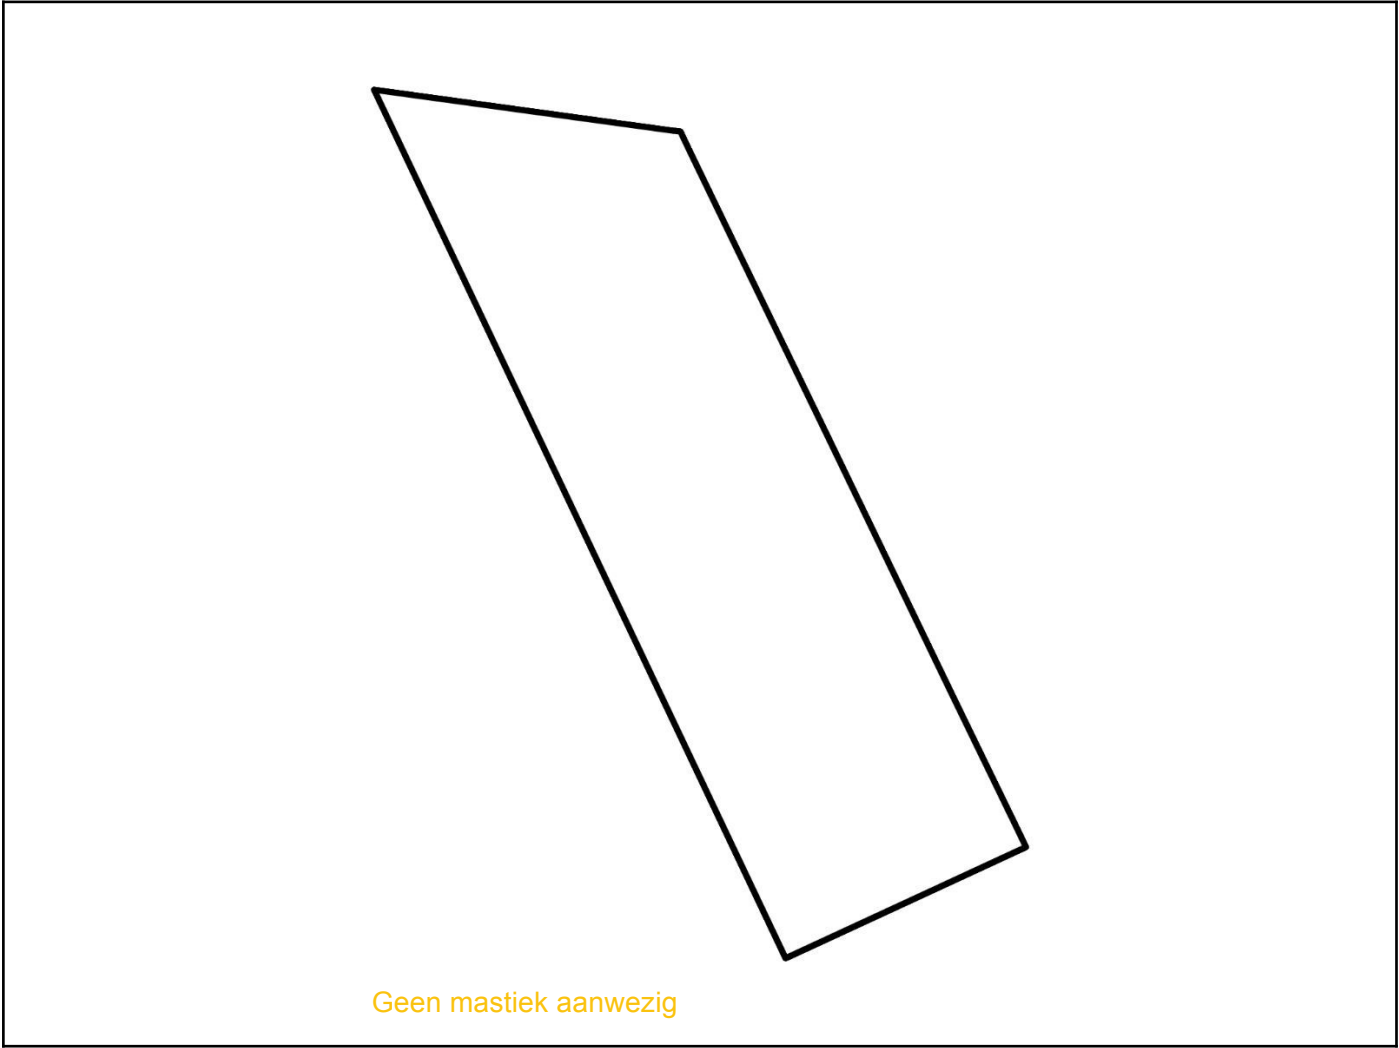
# Plan 1.5: Gevel

| Beschrijving | Type | Actie |
|---|---|---|
| 2. Mastiek | Advies | - |

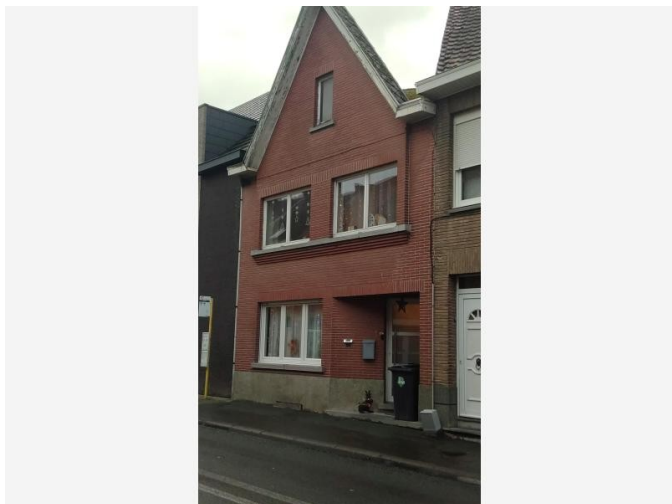
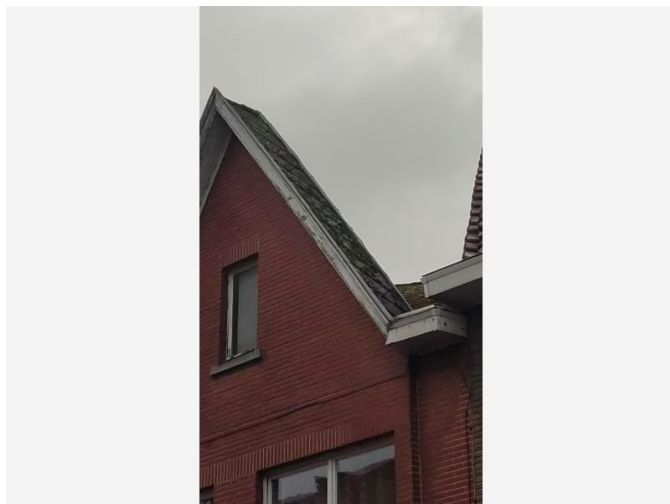
Het asbestmateriaal valt onder de mijlpaal van 2034.

| Eindbeoordeling materiaalrisico | Laag materiaalrisico en/of verlaagde kans op vezelvrijgave |

| Asbestsoort (vezeltype) | Crocidoliet aanwezig |
| Toestand van het materiaal | Matig beschadigd, matig verweerd |

| Beschrijving | Leien dakbedeking |

- Zorg voor een veilig beheer. Vermijd het beschadigen van het asbestmateriaal. Controleer de toestand jaarlijks op wijzigingen.

- Eenvoudige handelingen: mag via doe-het-zelf of door werknemer(s) met opleidingsattest eenvoudige handelingen  
Aanbevolen saneringsmethode: Eenvoudige handeling met bijkomende maatregelen. Het materiaal dient goed te worden gefixeerd voor deze wordt verwijderd.

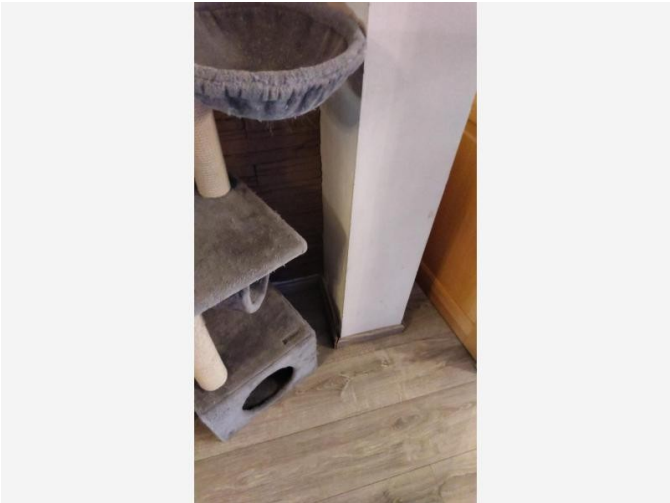
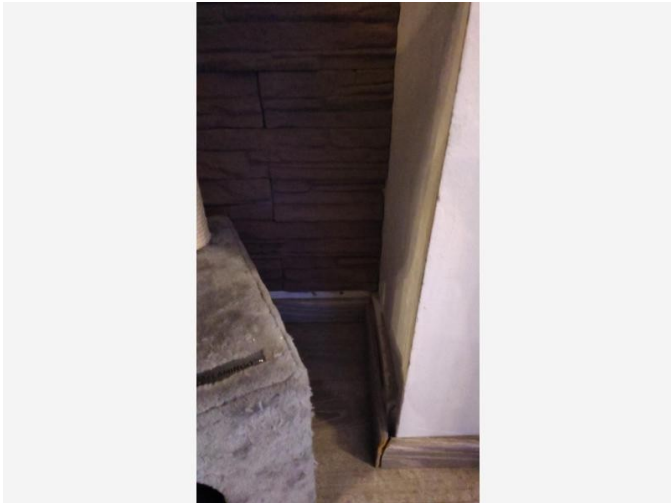
Geen asbest

| # | Type | Referentie | Resultaat |
|---|---|---|---|
| 4.1 | Mengmonster | MM01 | Geen asbest |

| Beschrijving | Pleisterwerk wand |

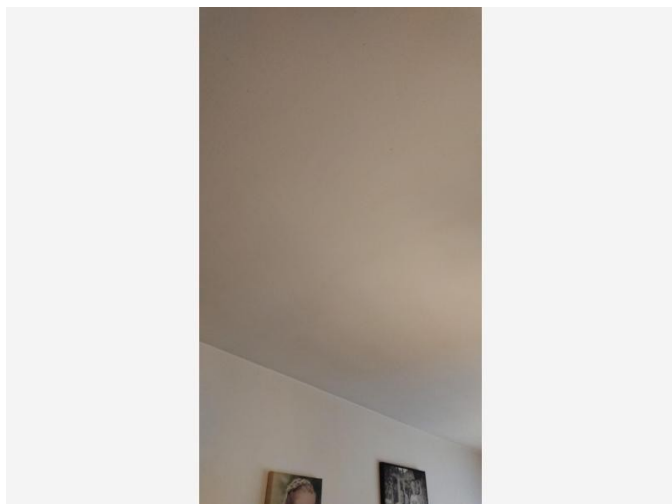
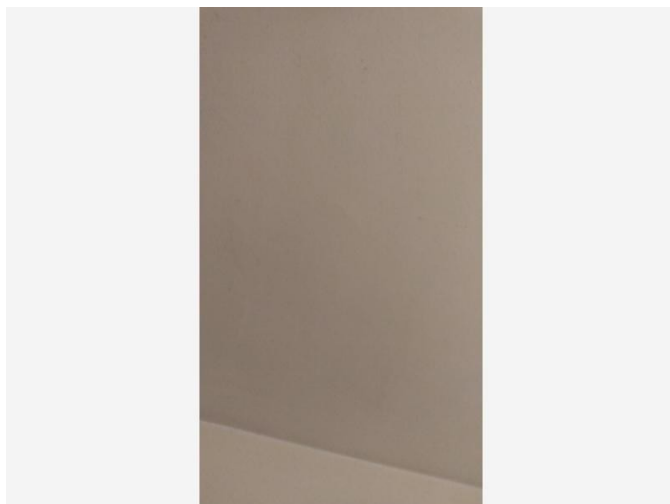
## Fiche 5: Pleisterwerk plafond

Geen asbest

| # | Type | Referentie | Resultaat |
|---|---|---|---|
| 5.1 | Mengmonster | MM02 | Geen asbest |
