# Asbestinventarisatattest

Steevoortstraat 58, 1800 Vilvoorde

Attestnummer : 20250603-000055.000

Uitgegeven op : 03.06.2025

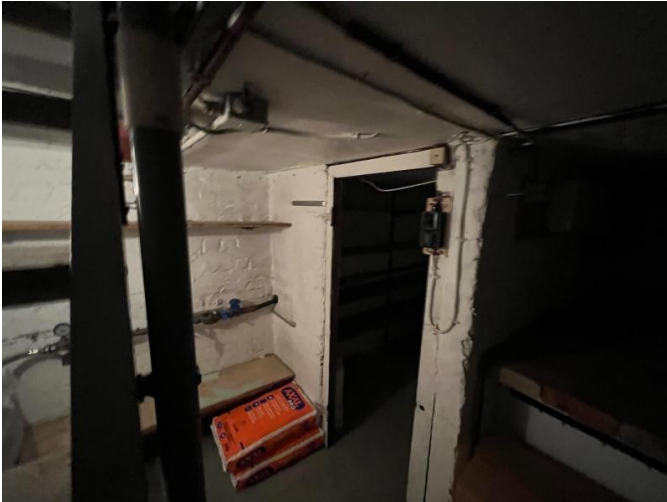
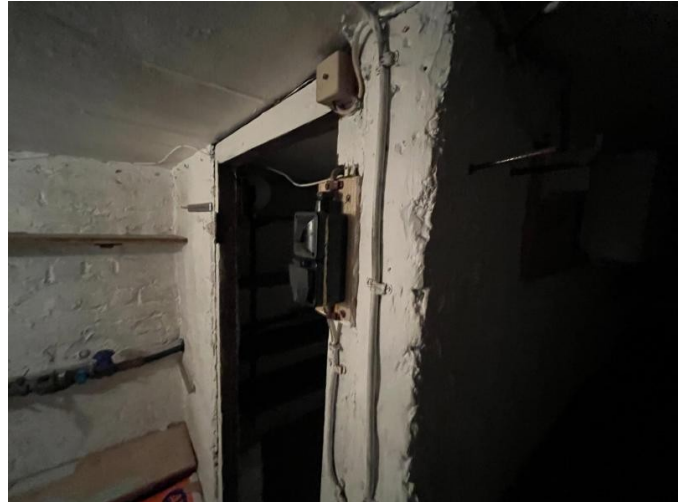
# Fiche 1: Bakeliet - Stopcontacten & schakelaars (binnen)

| Eindbeoordeling materiaalrisico | Verhoogd materiaalrisico en/of verhoogde kans op vezelvrijgave |

| Asbestsoort (vezeltype) | Crocidoliet aanwezig |
| Toestand van het materiaal | Licht beschadigd, licht verweerd. Intact calciumsilicaatmateriaal of categorie III 'gebondenheid' |

| Beschrijving | Bakeliet - Stopcontacten & schakelaars (binnen) |
| Hoeveelheid (oppervlakte - dikte - aantal) | • 0,05 m <sup>2</sup> - 1,00 cm - 3 stuks |

Verwijderen

- Zorg voor een veilig beheer. Vermijd het beschadigen van het asbestmateriaal. Controleer de toestand jaarlijks op wijzigingen.

- Eenvoudige handelingen: mag via doe-het-zelf of door werknemer(s) met opleidingsattest eenvoudige handelingen  
Bij het uitvoeren van eenvoudige handelingen, zoals toegestaan via doe-het-zelfmethoden of door werknemers met een opleidingsattest, is het gebruik van de juiste persoonlijke beschermingsmiddelen (PBM's) verplicht om blootstelling aan asbestvezels te voorkomen. Wij adviseren echter om asbest te laten verwijderen door een werknemer met opleidingscertificaat. Maar het is ook toegestaan via de doe-het-zelfmethode, mits de juiste voorzorgsmaatregelen en PBM's in acht worden genomen. De te gebruiken PBM's zijn:
  - FFP3-mondmasker of halfgelaatsmasker met P3 filter
  - wegwerpoverall (Tyvek CATIII, type 5 en 6)

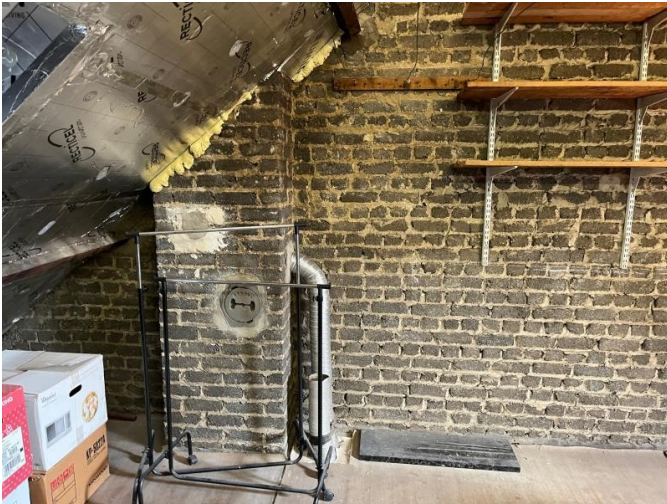
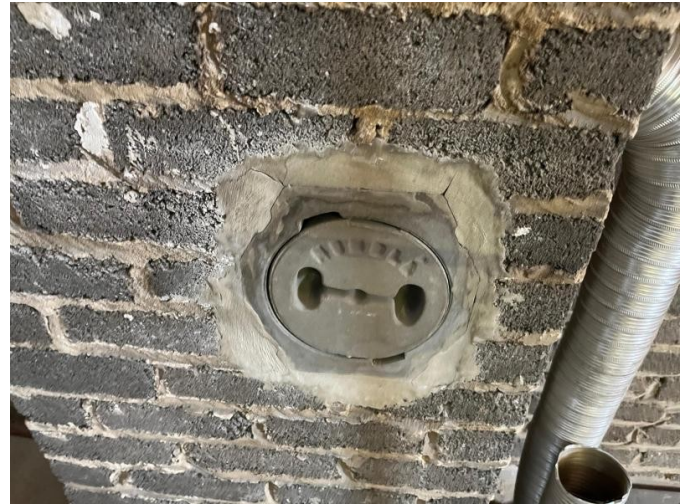
| Eindbeoordeling materiaalrisico | Verhoogd materiaalrisico en/of verhoogde kans op vezelvrijgave |

| Asbestsoort (vezeltype) | Crocidoliet aanwezig |
| Toestand van het materiaal | Licht beschadigd, licht verweerd. Intact calciumsilicaatmateriaal of categorie III 'gebondenheid' |

| Beschrijving | Roetluik |
| Asbestmateriaal | Brandwerende afsluiting (prefab geheel) - Luik |

Verwijderen

- Zorg voor een veilig beheer. Vermijd het beschadigen van het asbestmateriaal. Controleer de toestand jaarlijks op wijzigingen.

- Eenvoudige handelingen: mag via doe-het-zelf of door werknemer(s) met opleidingsattest eenvoudige handelingen  
Bij het uitvoeren van eenvoudige handelingen, zoals toegestaan via doe-het-zelfmethoden of door werknemers met een opleidingsattest, is het gebruik van de juiste persoonlijke beschermingsmiddelen (PBM's) verplicht om blootstelling aan asbestvezels te voorkomen. Wij adviseren echter om asbest te laten verwijderen door een werknemer met opleidingscertificaat. Maar het is ook toegestaan via de doe-het-zelfmethode, mits de juiste voorzorgsmaatregelen en PBM's in acht worden genomen. De te gebruiken PBM's zijn:
  - FFP3-mondmasker of halfgelaatsmasker met P3 filter
  - wegwerpoverall (Tyvek CATIII, type 5 en 6)
  - afwasbaar schoeisel

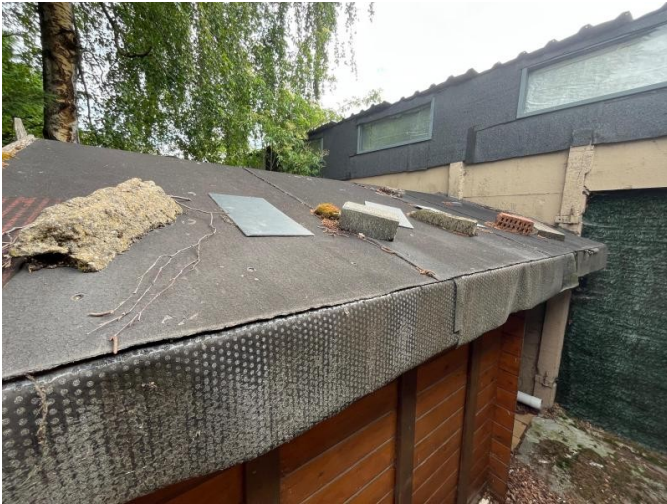
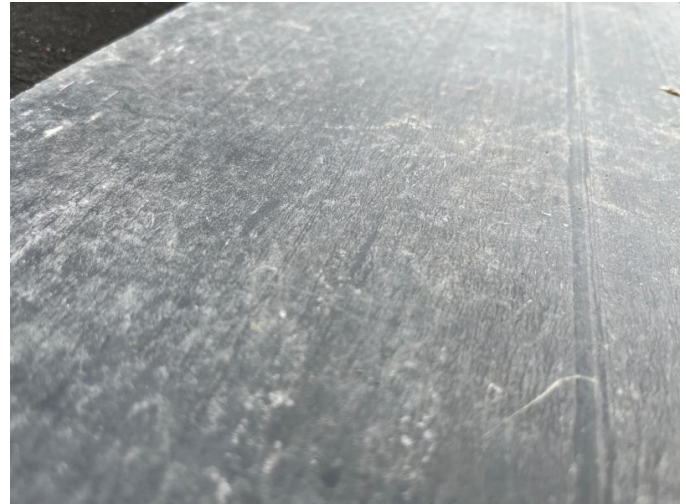
| Eindbeoordeling materiaalrisico | Verhoogd materiaalrisico en/of verhoogde kans op vezelvrijgave |

| Asbestsoort (vezeltype) | Crocidoliet aanwezig |
| Toestand van het materiaal | Matig beschadigd, matig verweerd |

| Beschrijving | leien tuinhuis |
| Asbestmateriaal | Dak- en gevelbekleding - Lei, shingle |
| Opmerking | <p>De hoeveelheid betreft een schatting.</p> <p>De leien worden als bron beschouwd aangezien deze een functie hebben. wanneer deze verwijderd worden zal de bitumen dakbedekking gaan vliegen, hierdoor dus niet aanzien als afval.</p> |

Verwijderen

- Hemelwater dat afspoelt van asbestcement daken of gevels kan asbestdeeltjes bevatten. Gebruik het enkel voor gesloten circuits (bv. spoelen toiletten). Reinig na het vervangen van het dak of de gevel de dakgoten en regenwaterput of -ton om asbesthoudend sediment of slib te verwijderen

- Eenvoudige handelingen: mag via doe-het-zelf of door werknemer(s) met opleidingsattest eenvoudige handelingen  
Bij het uitvoeren van eenvoudige handelingen, zoals toegestaan via doe-het-zelfmethoden of door werknemers met een opleidingsattest, is het gebruik van de juiste persoonlijke beschermingsmiddelen (PBM's) verplicht om blootstelling aan asbestvezels te voorkomen. Wij adviseren echter om asbest te laten verwijderen door een werknemer met opleidingscertificaat. Maar het is ook toegestaan via de doe-het-zelfmethode, mits de juiste voorzorgsmaatregelen en PBM's in acht worden genomen. De te gebruiken PBM's zijn:
  - FFP3-mondmasker of halfgelaatsmasker met P3 filter
  - wegwerpoverall (Tyvek CATIII, type 5 en 6)

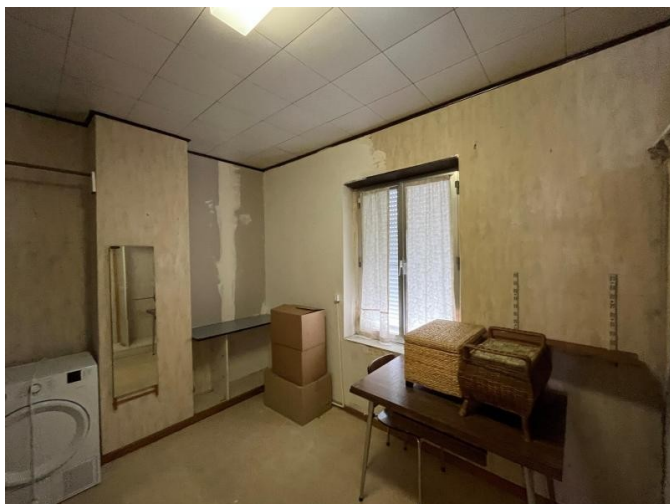
Het plafond bestaat uit niet-asbestverdachte gipskartonplaten/hout-/pvc platen . Zonder destructie is het niet mogelijk om na te gaan of er asbestverdachte materialen aanwezig zijn achter de gipskartonplaten/hout-/pvc platen.

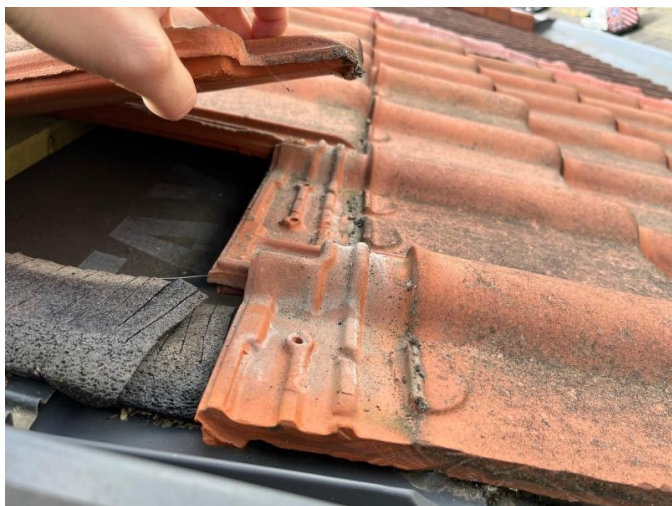
Tijdens de inspectie kon het onderdak worden geïnspecteerd en werd er vastgesteld dat dit niet bestaat uit asbestverdacht materiaal. Dit werd steekproefgewijs vastgesteld op volgende plaats(en):

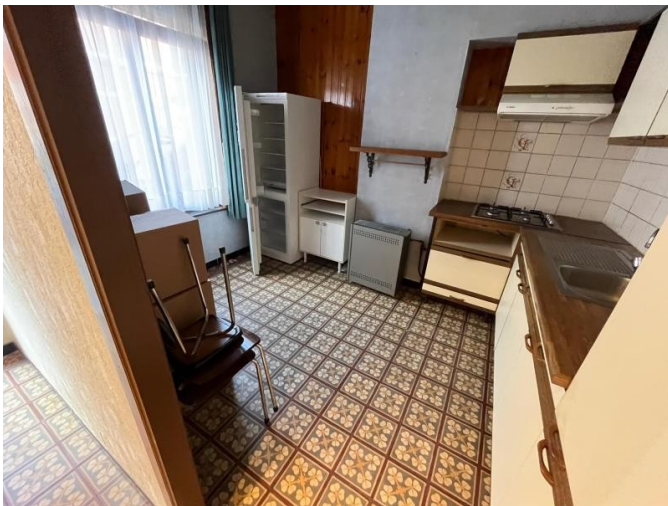
Op moment van de inspectie kon niet worden nagegaan of de tegellijm onder de vloertegels of achter de plinttegels asbestverdacht is. Bij renovatie of verwijdering van de tegels dient het materiaal te worden geanalyseerd voor de werken van start gaan.

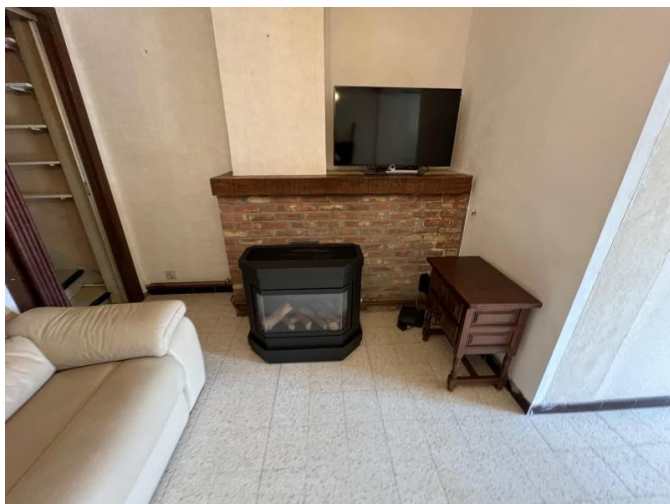
Mogelijk bevat de gaskachel asbestverdachte dichtingen. Inspectie zonder demontage was niet mogelijk op moment van de inspectie.

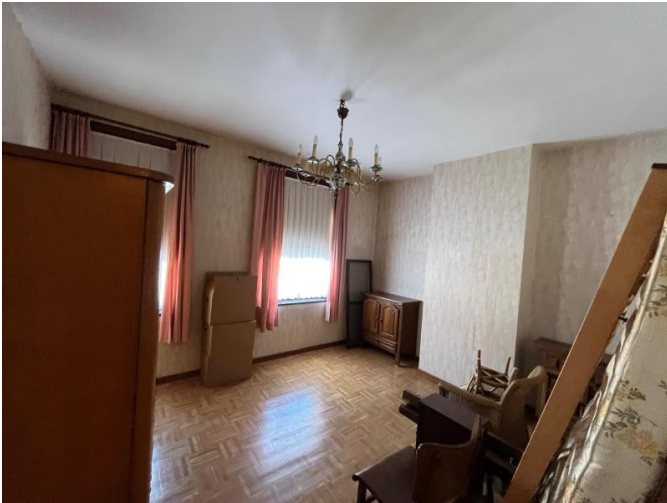
De aanwezige vloerbekleding is niet asbestverdacht. De onderliggende laag was echter niet inspecteerbaar zonder destructie tijdens de inspectie. Mogelijk is de onderliggende laag asbestverdacht.

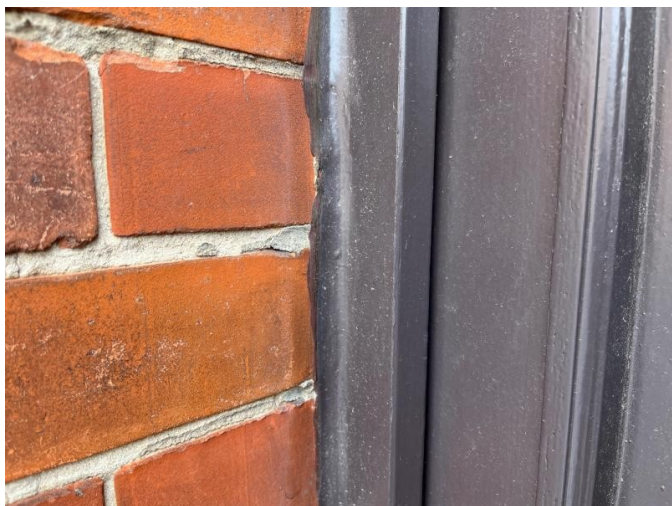
De afkitting van de ramen bestaat uit siliconen. Dit is niet asbestverdacht

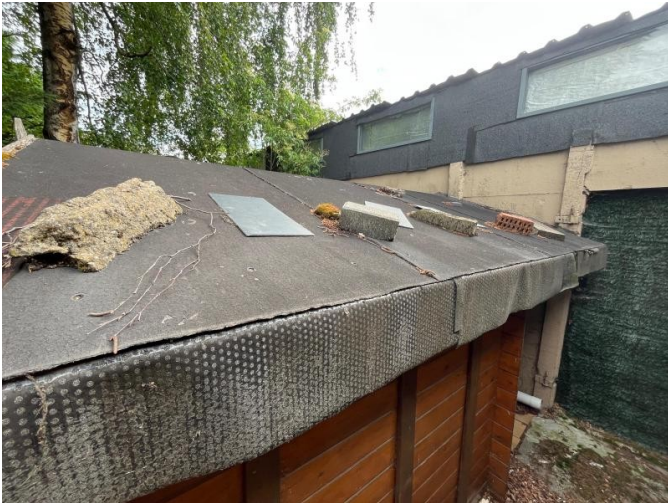
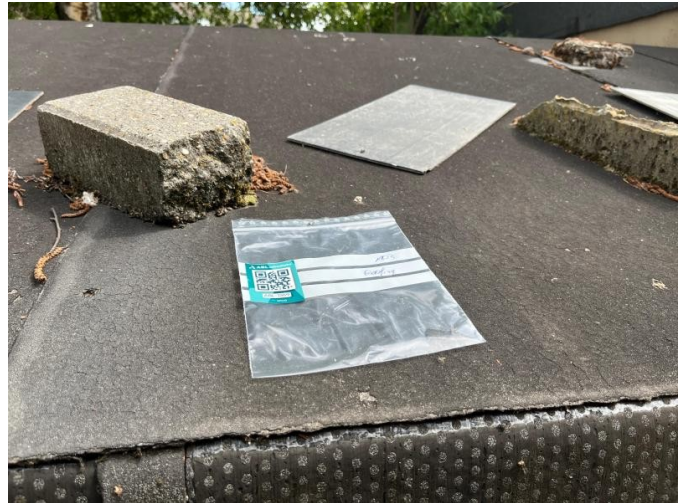
## Fiche 12: Dakbedekking - Roofing

Geen asbest

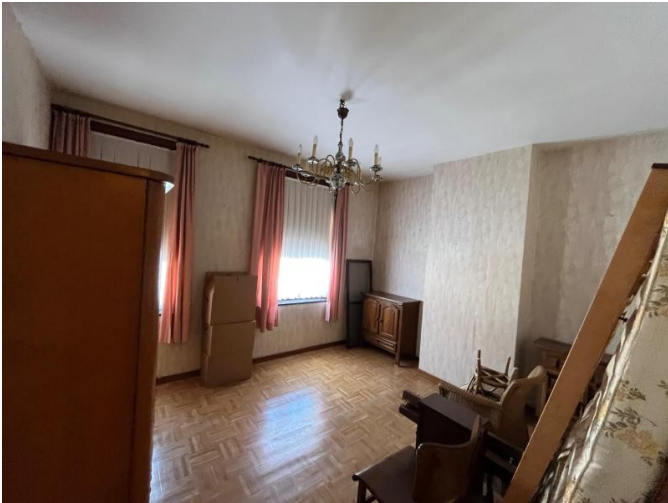
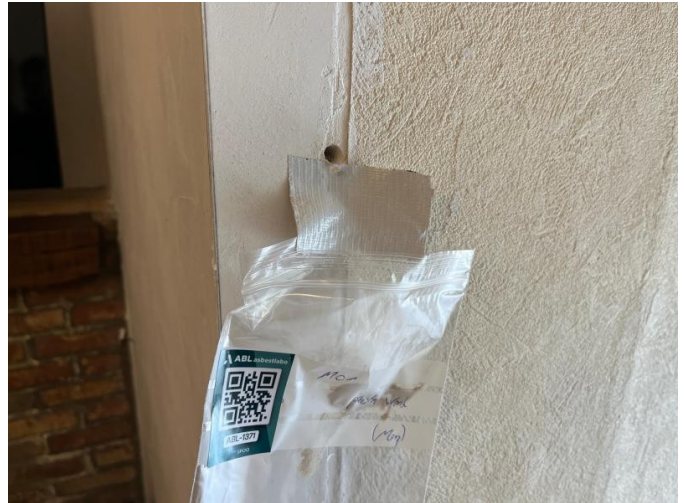
## Fiche 13: Pleisterwerk wanden

Geen asbest

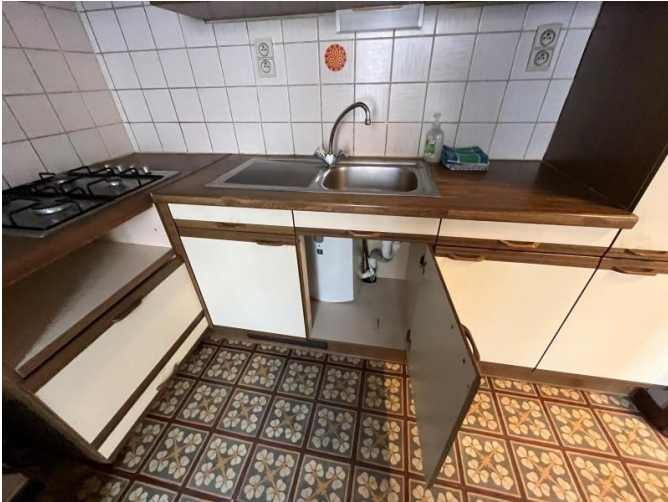
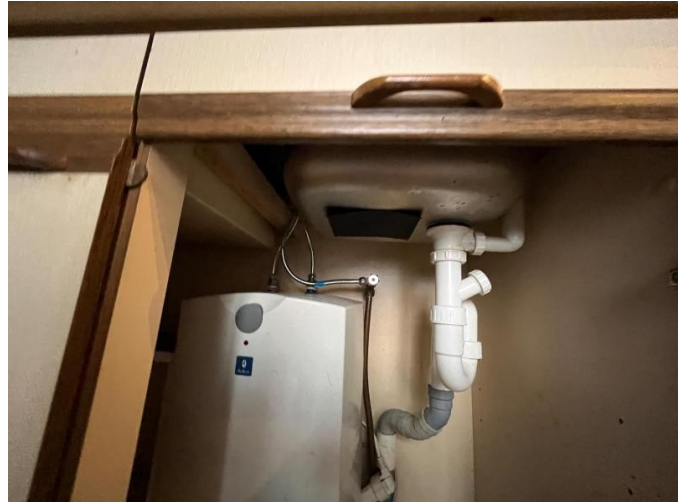
## Fiche 15: Ontdreuningsplaat/anti-dreunplaat onder spoelbak

Geen asbest
