# Asbestinventarisatetest

Dorpsmolenstraat 21A, 8000 Brugge

Attestnummer : 20250415-000351.000

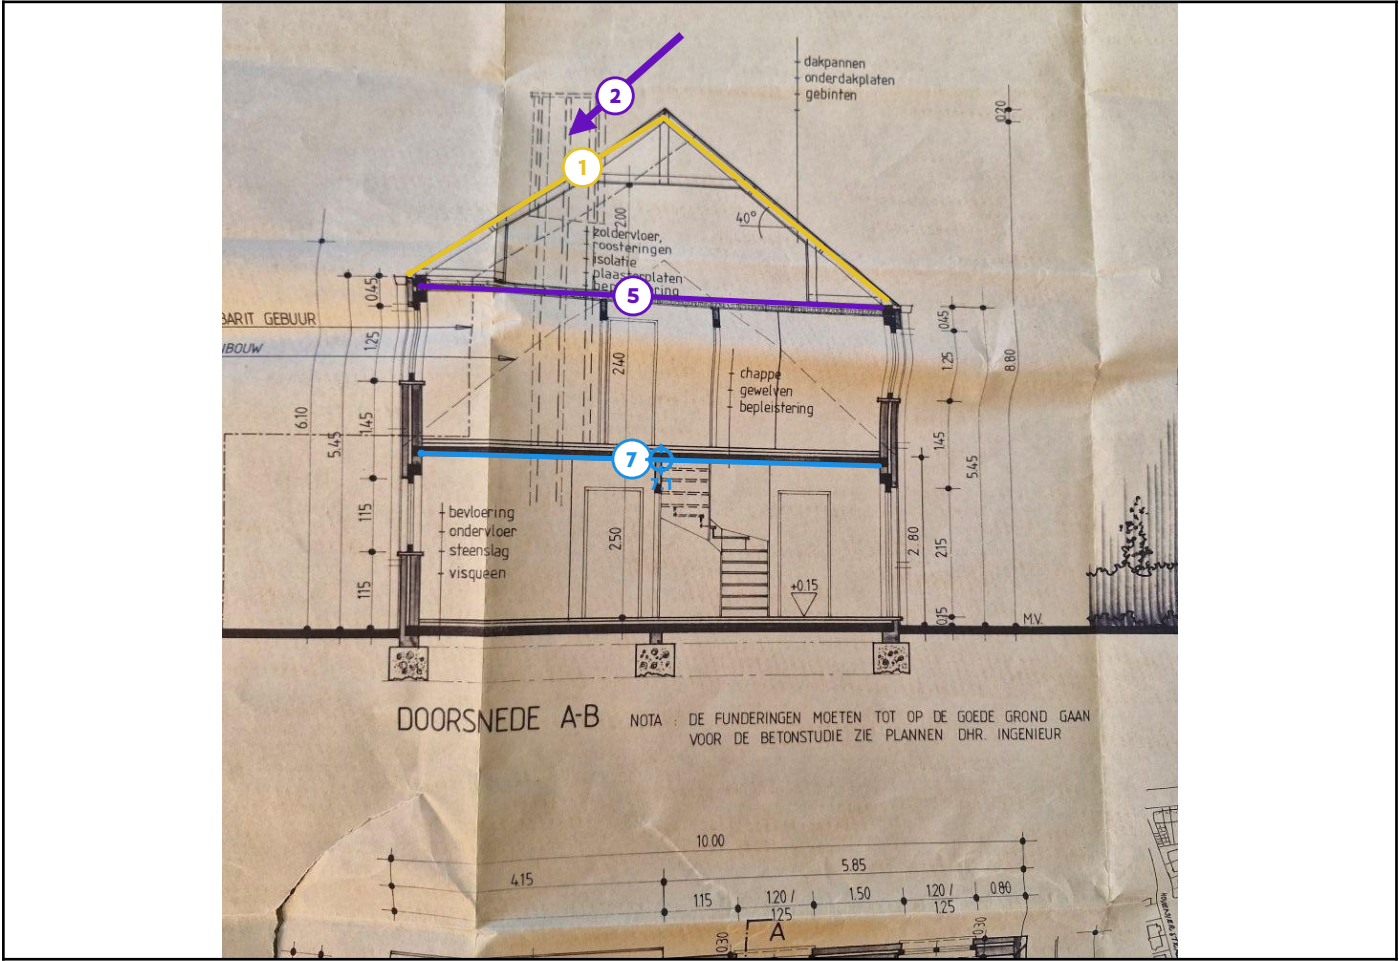
# Plan 1.3: doorsnede

| Beschrijving | Type | Actie |
|---|---|---|
| 1. Onderdak (zadeldak) | Asbestmateriaal | Zorgvuldig beheren |
| 2. schoorsteen (afvoerbuizen) | Beperking | - |

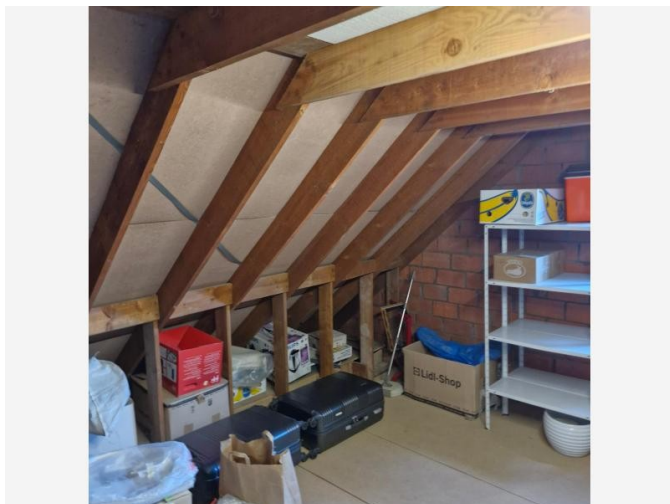
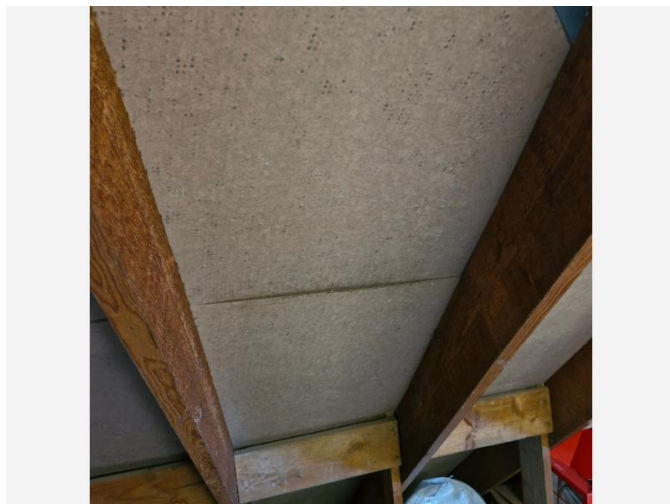
Het asbestmateriaal valt onder de mijlpaal van 2040.

| Eindbeoordeling materiaalisico | Laag materiaalisico en/of verlaagde kans op vezelvrijgave |

| Asbestsoort (vezeltype) | Crocidoliet aanwezig |
| Asbestconcentratie | Laag (< 50%) |
| Toestand van het materiaal | Onbeschadigd, niet verweerd |

| Beschrijving | Onderdak (zadeldak) |
| Asbestmateriaal | Plaat, paneel, tablet - Type Menuiserite |

- Zorg voor een veilig beheer. Vermijd het beschadigen van het asbestmateriaal. Controleer de toestand jaarlijks op wijzigingen.

- Eenvoudige handelingen: mag via doe-het-zelf of door werknemer(s) met opleidingsattest eenvoudige handelingen  
Dit mag via doe-het-zelf of door werknemer(s) met opleidingsattest eenvoudige handelingen.

Bij verwijdering is de kans op hoge asbeststofconcentratie vrij laag.

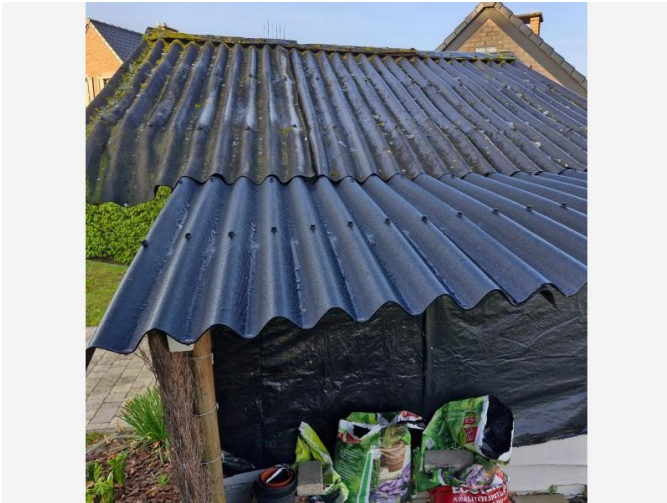
Is asbestvrij.

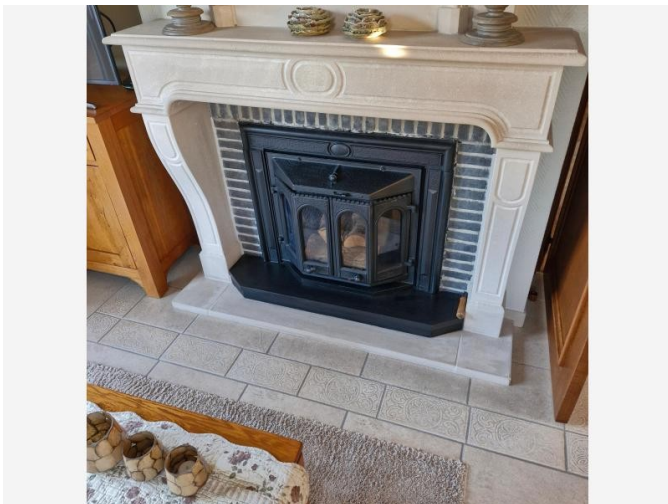
In het binnenwerk van het verwarmingselement kunnen er asbestverdachte materialen aanwezig zijn. (pakkingen, dichtingen, asbestkoord ... )

De afdichtkoord is niet asbestverdacht, glimmend.

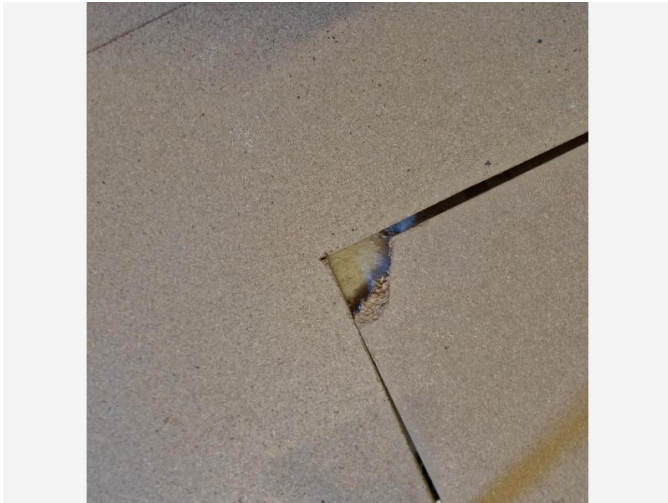
Houten roostering met isolatie is niet asbestverdacht.

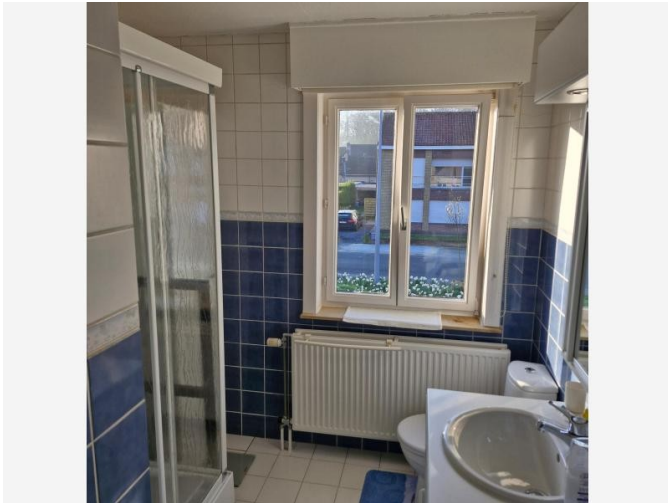
De wandtegels zijn niet asbestverdacht.

De (zwarte) lijm van de geplaatste wandtegels kunnen asbestvezels bevatten.

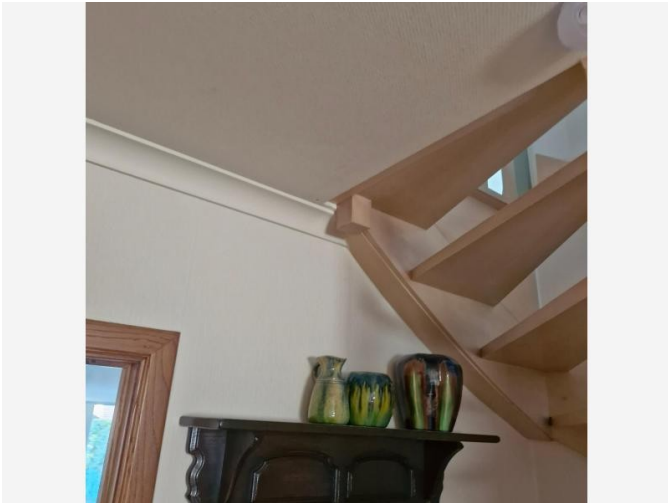
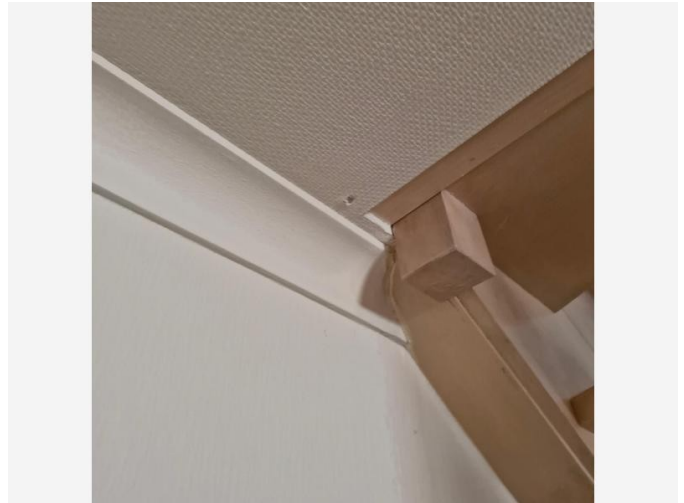
## Fiche 7: PW (plafonds)

Geen asbest

| # | Type | Referentie | Resultaat |
|---|---|---|---|
| 7.1 | Mengmonster | MM2 | Geen asbest |

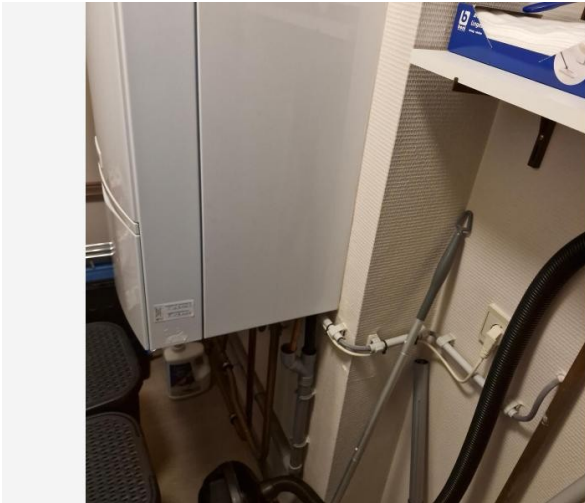
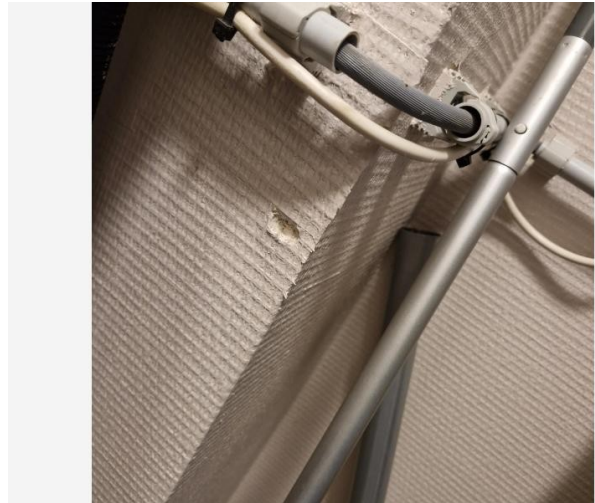
## Fiche 8: PW (muren)

Geen asbest

| # | Type | Referentie | Resultaat |
|---|---|---|---|
| 8.1 | Mengmonster | MM1 | Geen asbest |
