# Asbestinventarisatattest

Posthoornstraat 24, 9050 Gent

Attestnummer : 20250516-000156.000

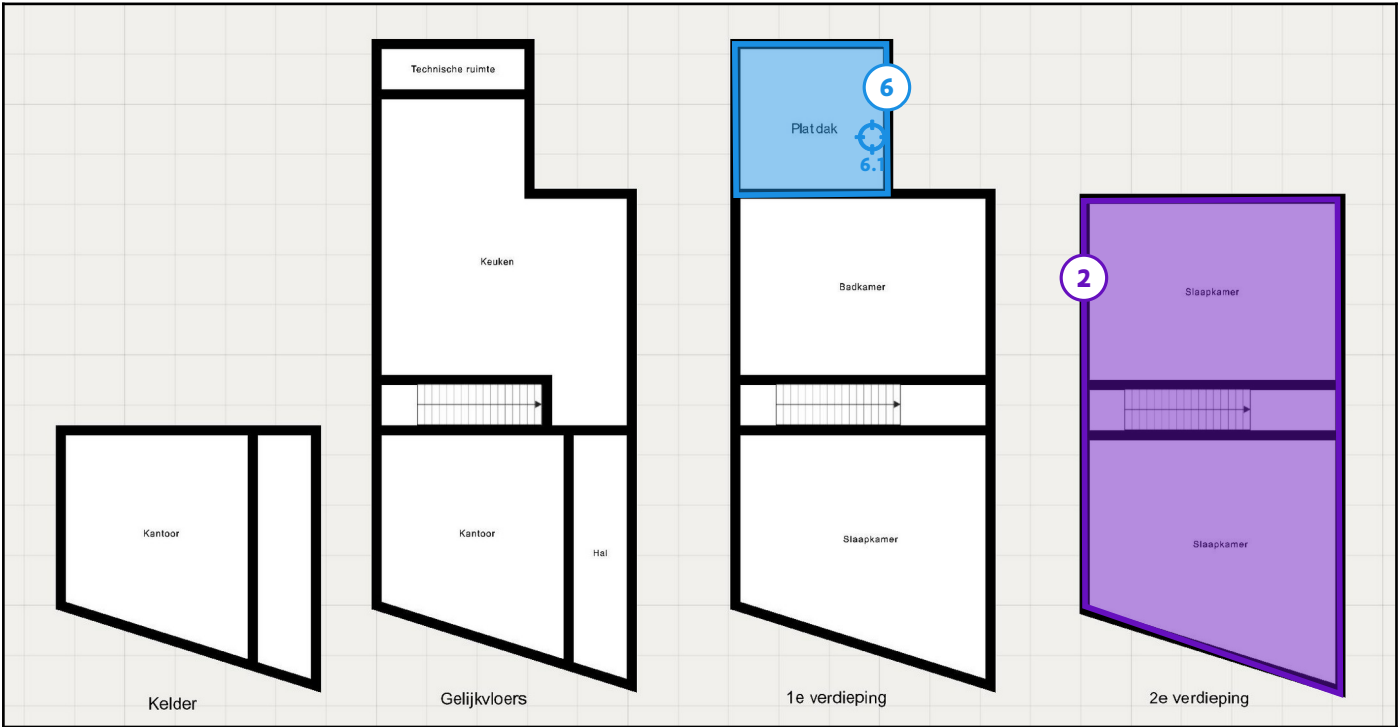
# Plan 1.1: schema

| Beschrijving | Type | Actie |
|---|---|---|
| 2. (Onder)dak niet inspecteerbaar wegens hoogte. | Beperking | - |

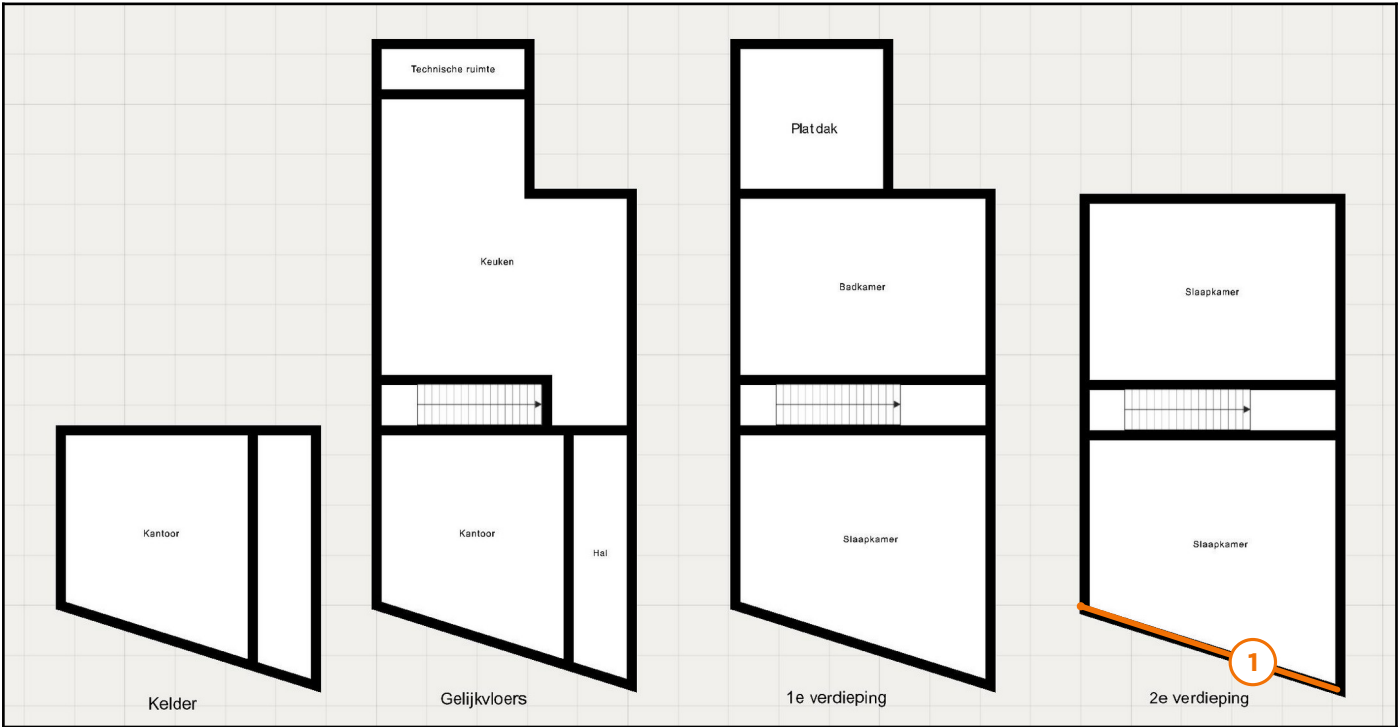
# Plan 1.2: schema

| Beschrijving | Type | Actie |
|---|---|---|
| 1. Dak: leien | Asbestmateriaal | Verwijderen |

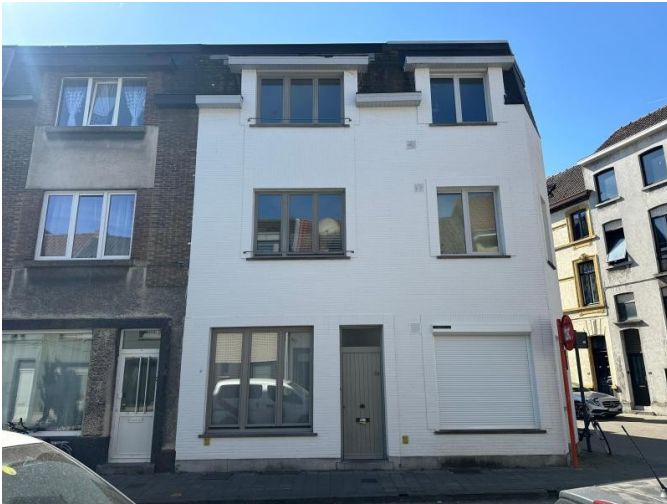
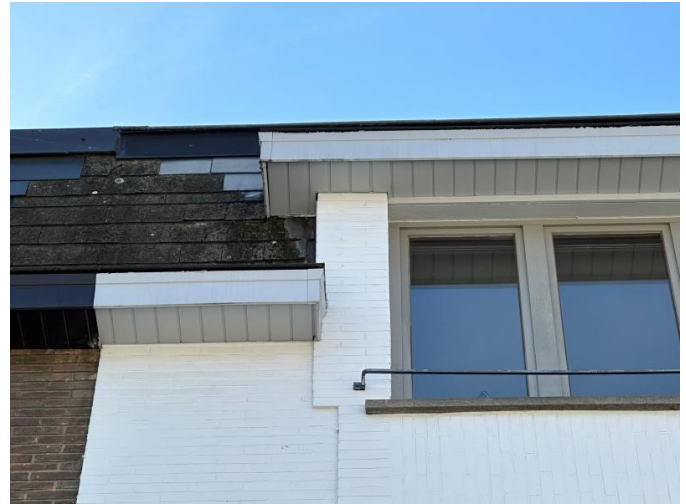
Overzichtsfoto

Detailfoto

Het asbestmateriaal valt onder de mijlpaal van 2034.

Het is absoluut verboden om dit dak te reinigen met een hogedrukreiniger of met schuurborstels.

| Eindbeoordeling materiaalarisico | Verhoogd materiaalarisico en/of verhoogde kans op vezelvrijgave |

| Asbestsoort (vezeltype) | Crocidoliet aanwezig |
| Toestand van het materiaal | Matig beschadigd, matig verweerd |

Verwijderen

- Zorg voor een veilig beheer. Vermijd het beschadigen van het asbestmateriaal. Controleer de toestand jaarlijks op wijzigingen.
- Hemelwater dat afspoelt van asbestcement daken of gevels kan asbestdeeltjes bevatten. Gebruik het enkel voor gesloten circuits (bv. spoelen toiletten). Reinig na het vervangen van het dak of de gevel de dakgoten en regenwaterput of -ton om asbesthoudend sediment of slib te verwijderen

- Eenvoudige handelingen: mag via doe-het-zelf of door werknemer(s) met opleidingsattest eenvoudige handelingen  
Indien u dit als doe-het-zelver wenst te verwijderen dient u de nodige voorzorgsmaatregelen te nemen:  
Informeert u op voorhand bij uw plaatselijk recyclagepark welke maatregelen u kunt treffen voor een veilig transport en afgave of ophaling van de asbesttoepassing. De meeste recyclageparken hebben specifieke zakken en beschermkledij ter beschikking.

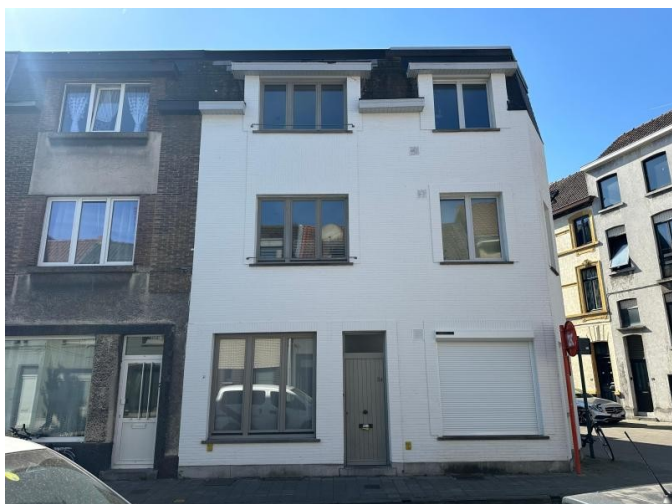
## Fiche 2: (Onder)dak niet inspecteerbaar wegens hoogte.

**Reden:** Het te onderzoeken materiaal situeert zich hoger dan 3,50 m te rekenen vanaf een veilige ondergrond

**Uitleg van de asbestdeskundige:** Er wordt verondersteld dat er een onderdak aanwezig is. Langs de buitenzijde is dit echter niet vast te stellen daar de aanzet van het dak hoger is dan 3,50m. Langs de binnenzijde is het dak volledig afgetimmerd met (pleister) beplatingen. Binnen het kader van een niet-destructief onderzoek kan het onderdak derhalve niet worden onderzocht. Bij renovatie of bij het plaatsen van zonnepanelen wordt aangeraden om voorafgaandelijk over te gaan tot een beperkt destructief onderzoek met monsternamen van het onderdak.

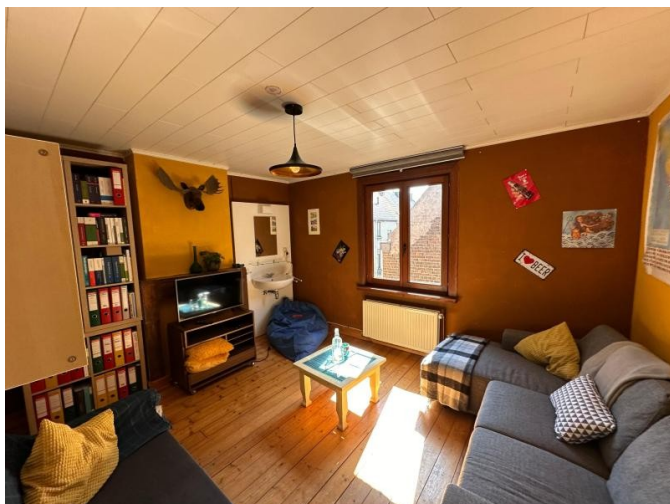
Verskillende plafonds zijn uitbekleed met lambriseringen. Binnen het kader van een niet-destructief onderzoek konden de achterliggende plafonds niet worden geïnspecteerd. Enkel door deze lambriseringen te verwijderen of door een destructief onderzoek kunnen de achterliggende lagen geanalyseerd worden. Bij vernieuwing van deze binnenschil wordt aanbevolen om nieuw monsternamen te laten nemen.

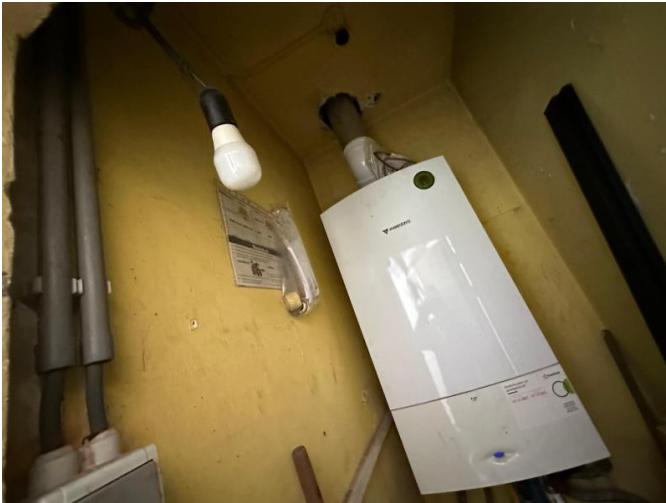
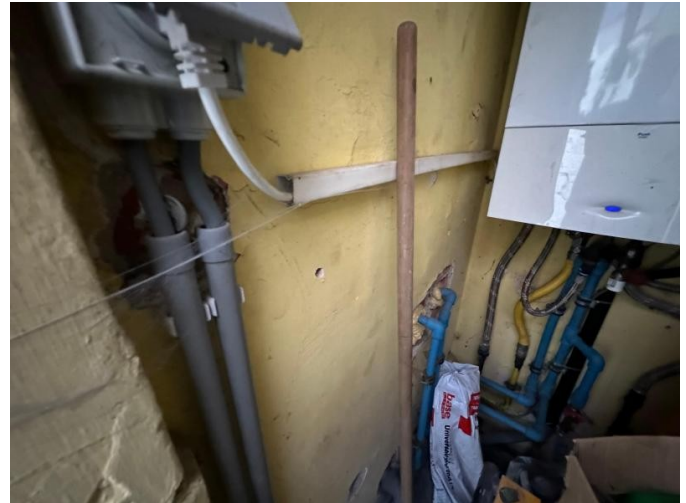
## Fiche 4: Wanden: pleisterwerk

Geen asbest

| # | Type | Referentie | Resultaat |
|---|---|---|---|
| 4.1 | Mengmonster | 101 | Geen asbest |

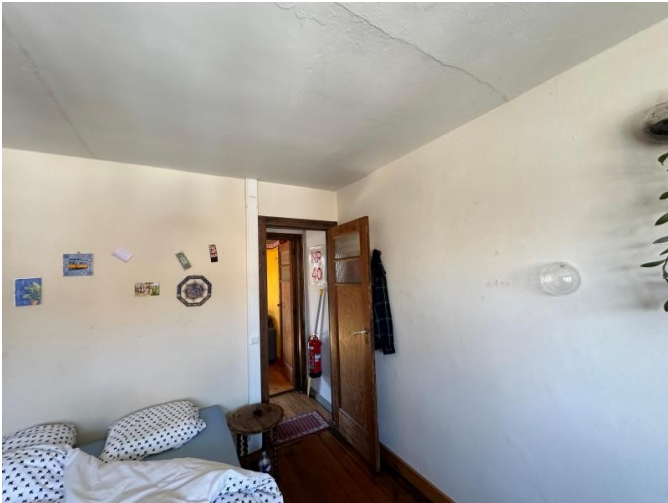
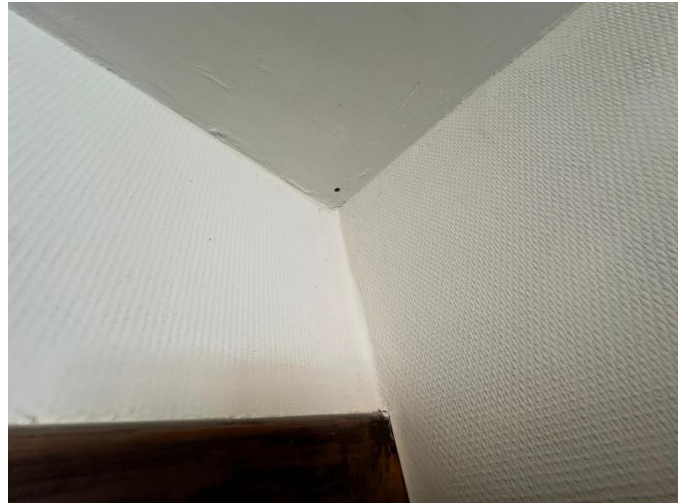
## Fiche 5: Plafonds: pleisterwerk

Geen asbest

| # | Type | Referentie | Resultaat |
|---|---|---|---|
| 5.1 | Mengmonster | 201 | Geen asbest |

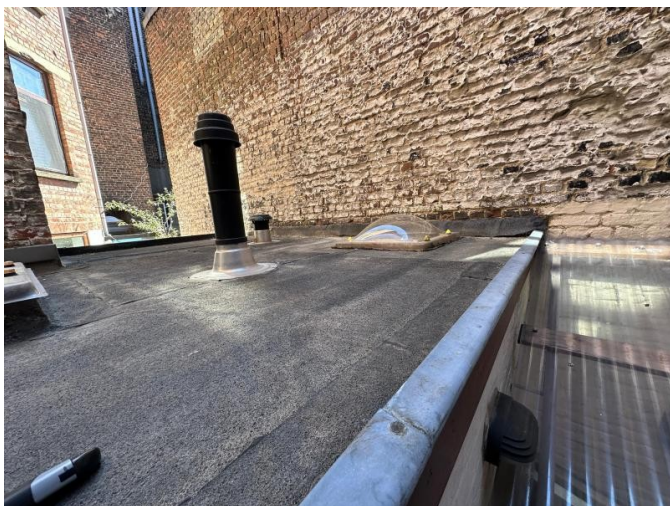
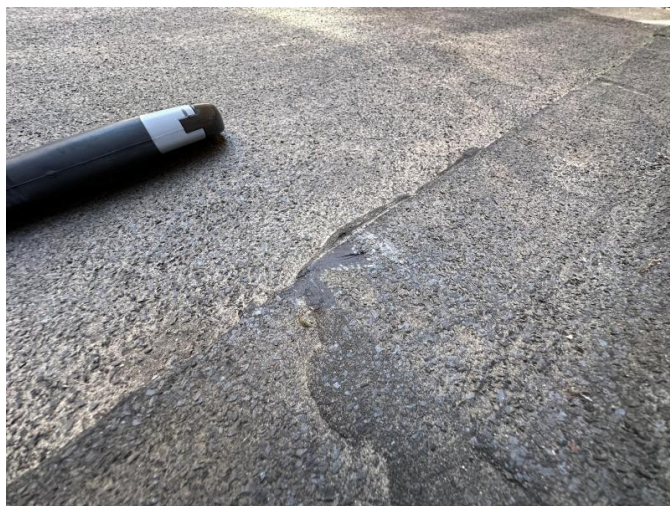
## Fiche 6: Roofing.

Geen asbest

| # | Type | Referentie | Resultaat |
|---|---|---|---|
| 6.1 | Puntmonster | 904 | Geen asbest |
