# Asbestinventarisatetest

Koning Ridderdijk 17/0602, 8434 Middelkerke

Attestnummer : **20250530-000109.000**

Uitgegeven op : **30.05.2025**

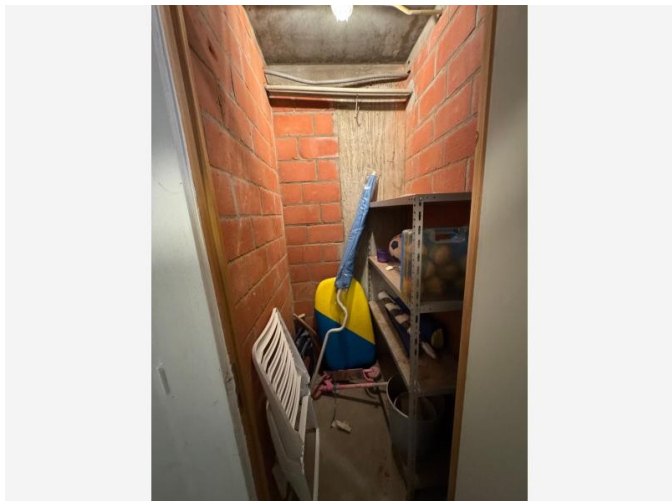
# Fiche 1: Geen asbestverdachte toepassingen - Kelderberging

Er werden geen asbestverdachte toepassingen aangetroffen in de berging.

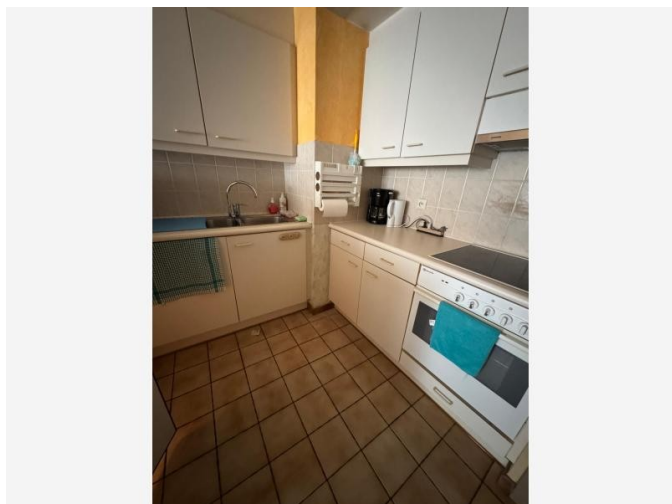
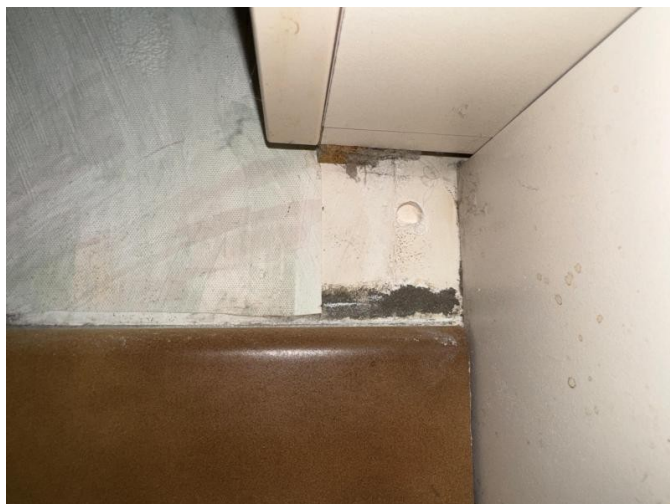
## Fiche 2: Pleisterwerk - Muur

### Conclusie

Geen asbest

| # | Type | Referentie | Resultaat |
|---|---|---|---|
| 2.1 | Mengmonster | -1 | Geen asbest |

| Opmerking | De hoeveelheid is een schatting.<br>Staalnames in droge- en natte ruimtes.<br>Geen traphal en stooklokaal aanwezig voor extra staalnames. |

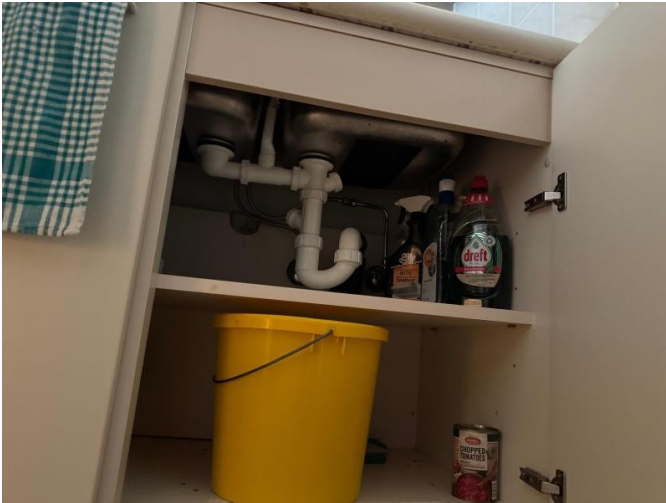
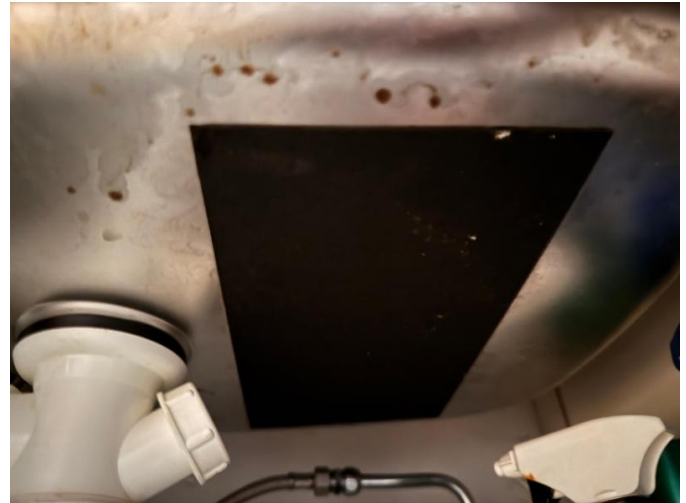
## Fiche 3: Bitumen - Anti-dreunplaat

### Conclusie

Geen asbest

| # | Type | Referentie | Resultaat |
|---|---|---|---|
| 3.1 | Puntmonster | -3 | Geen asbest |

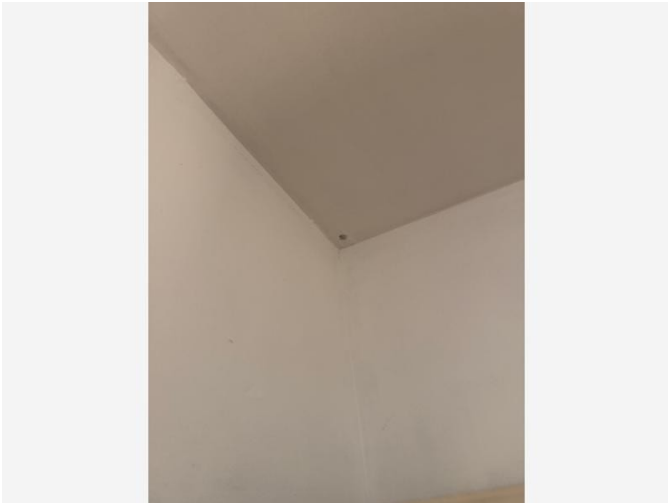
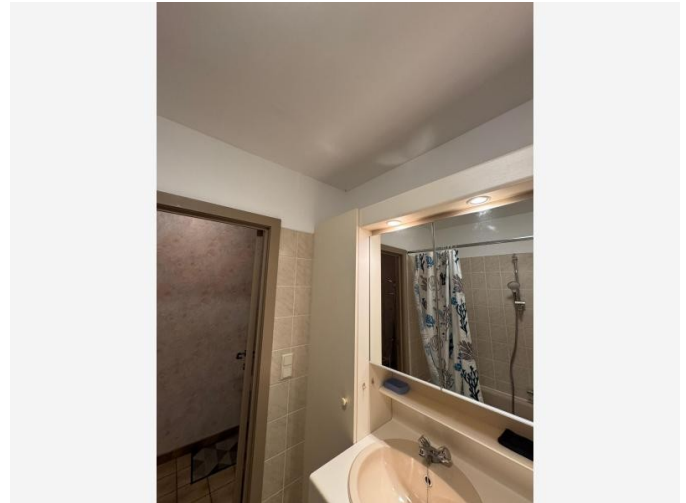
## Fiche 4: Pleisterwerk - Plafond

### Conclusie

Geen asbest

| # | Type | Referentie | Resultaat |
|---|---|---|---|
| 4.1 | Mengmonster | -2 | Geen asbest |

| Opmerking | <p>De hoeveelheid is een schatting.</p> <p>Staalnames in droge- en natte ruimtes.</p> <p>Geen traphal en stooklokaal aanwezig voor extra staalnames.</p> |
