# Asbestinventarisatetest

Fazantendreef 12, 2360 Oud-Turnhout

Attestnummer : **20250529-000188.000**

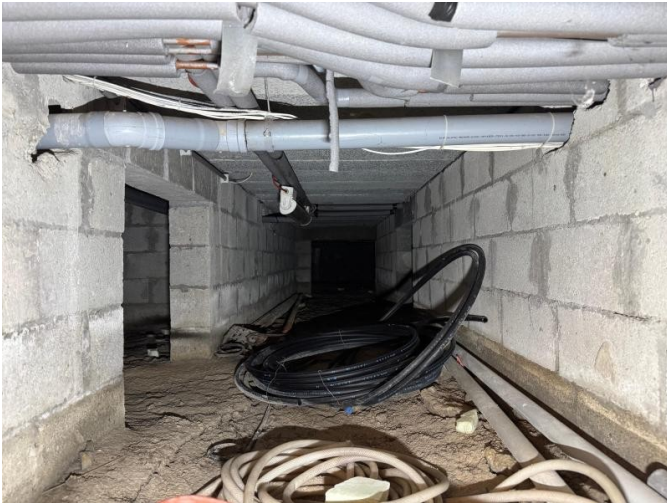
### Permanente beperking

**Reden:** Beperkte hoogte

**Uitleg van de asbestdeskundige:** Ruimtes met een hoogte lager dan 1,50 m vormen een permanente onderzoeksbeperking. Dit valt buiten het onderzoek van dit protocol.

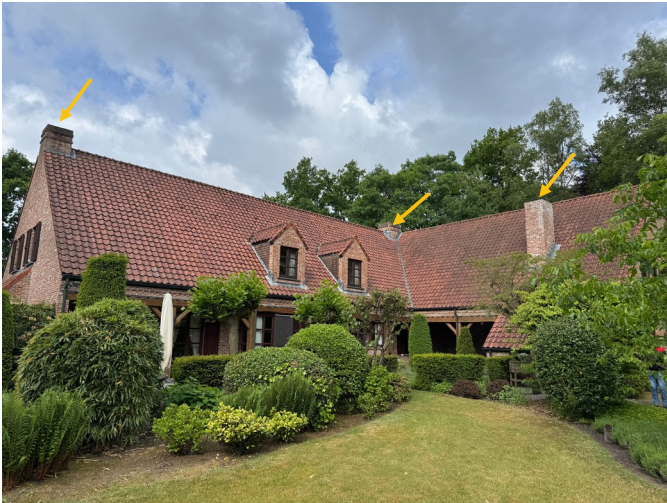
### Tijdelijke beperking

**Reden:** Het te onderzoeken materiaal situeert zich hoger dan 3,50 m te rekenen vanaf een veilige ondergrond

**Uitleg van de asbestdeskundige:** De binnenzijde van de schouw is enkel inspecteerbaar langs de bovenzijde. De bovenzijde is hoger dan 3,50m te rekenen vanaf een veilige ondergrond. Dit valt buiten het onderzoek van dit protocol.

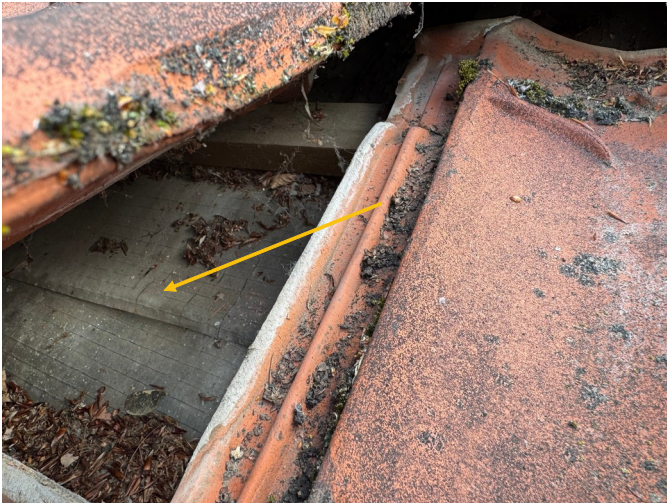
Dak bestaat uit dakpannen, kepers, panlatten, vochtwerende doek als onderdak. Aan de binnenzijde zijn er afgewerkte isolatiepanelen. Deze materialen zijn niet asbestverdacht.

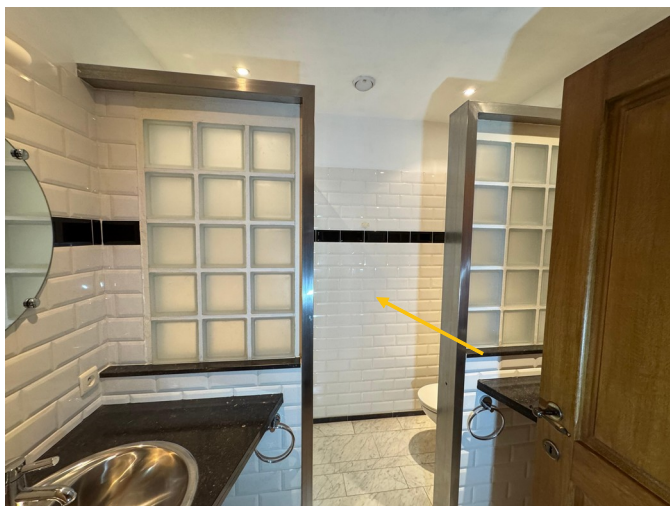
Er is een redelijk vermoeden van de aanwezigheid van tegellijm. De tegels zijn intact. Deskundige kan geen uitspraak doen over de gebruikte lijm. Tegellijm gebruikt voor 2001 moet volgens het protocol als asbestverdacht beschouwd worden totdat een staalname het tegendeel bewijst. Een representatieve monsternamen is hier niet mogelijk zonder de tegels te beschadigen. Ik adviseer om monsters te laten nemen bij werkzaamheden.

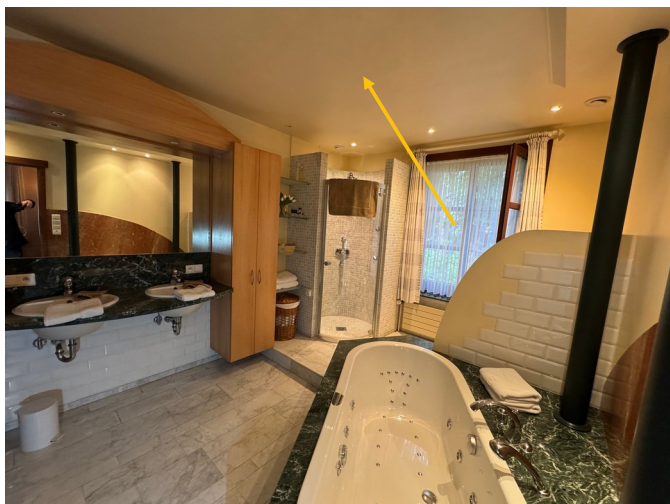
PVC/HOUT/gipsplaat is niet asbestverdacht. Deskundige kan geen uitspraak doen over achterliggende materialen. Destructief onderzoek is aangewezen bij renovatie of sloop om achterliggende lagen op asbest uit te sluiten.

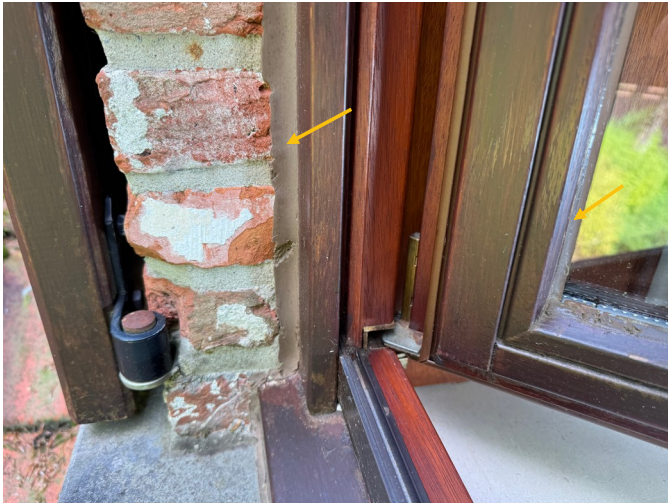
Flexibele kit is niet asbestverdacht.

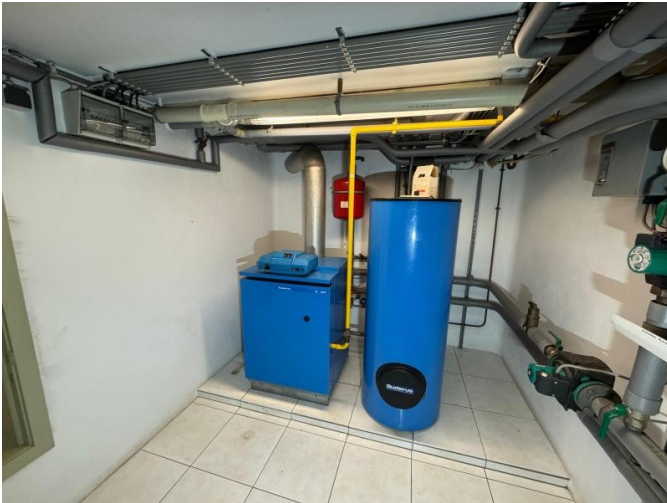
Geen asbestverdachte materialen waarneembaar in dit standaard niet-destructieve onderzoek.

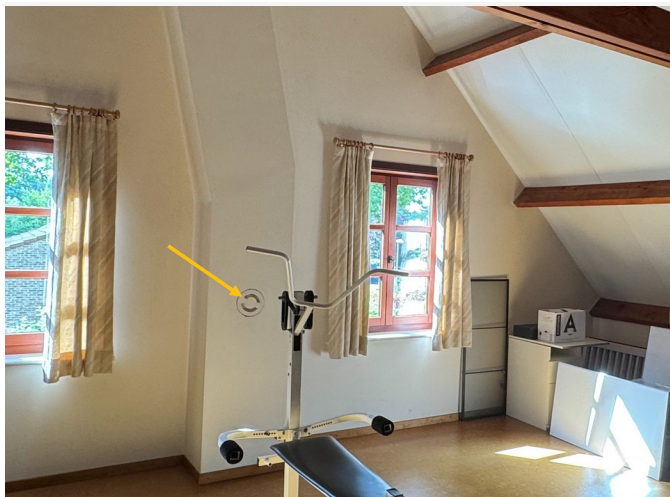
Betonnen roetluik is niet-asbestverdacht.

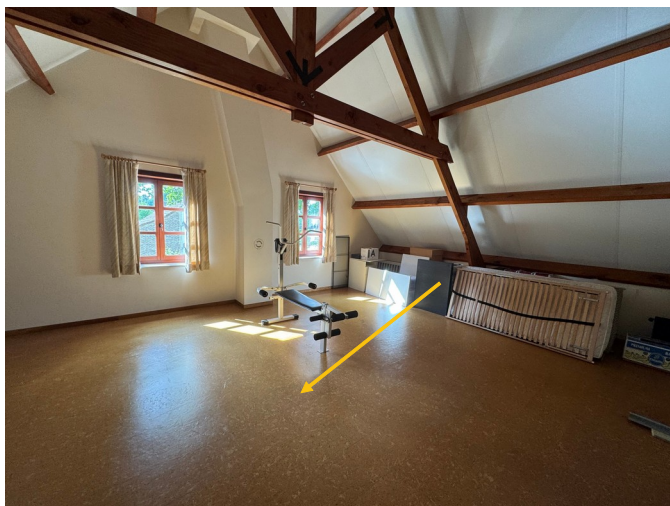
Kurkvloeren zijn niet-asbestverdacht.

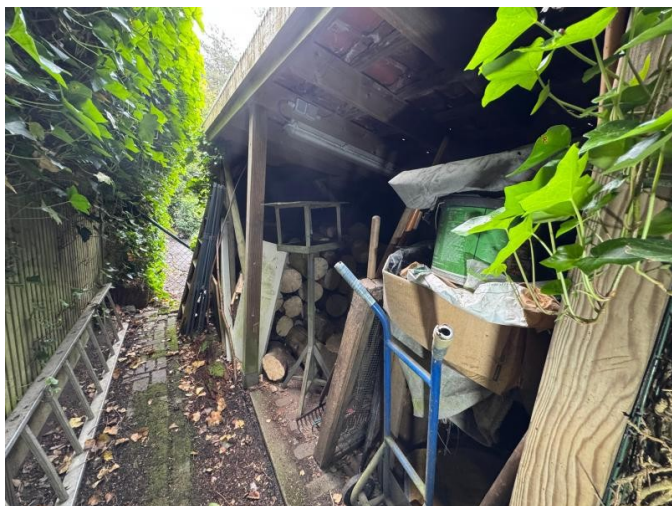
Houten structuur met kleidakpannen. Niet-asbestverdacht.

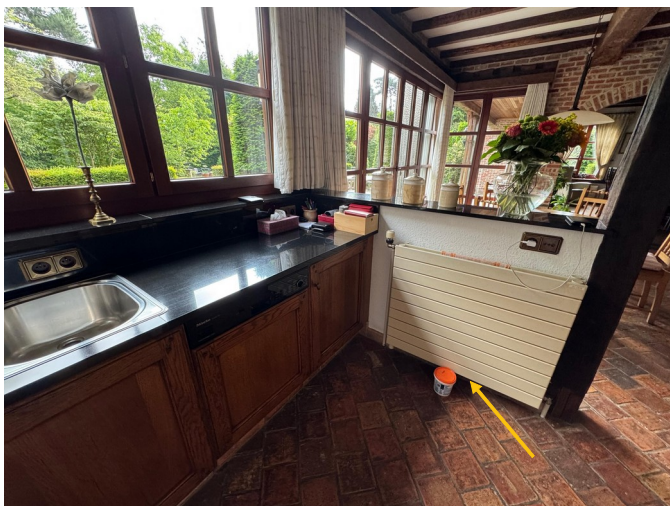
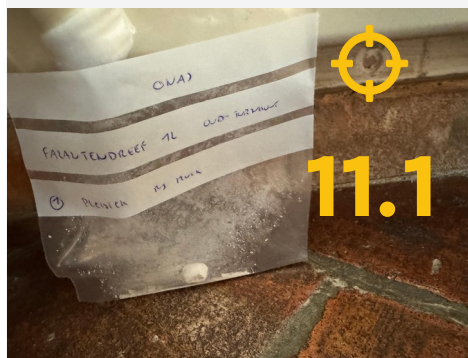
## Fiche 11: Pleister wanden

Geen asbest

| # | Type | Referentie | Resultaat |
|---|---|---|---|
| 11.1 | Mengmonster | 1 | Geen asbest |

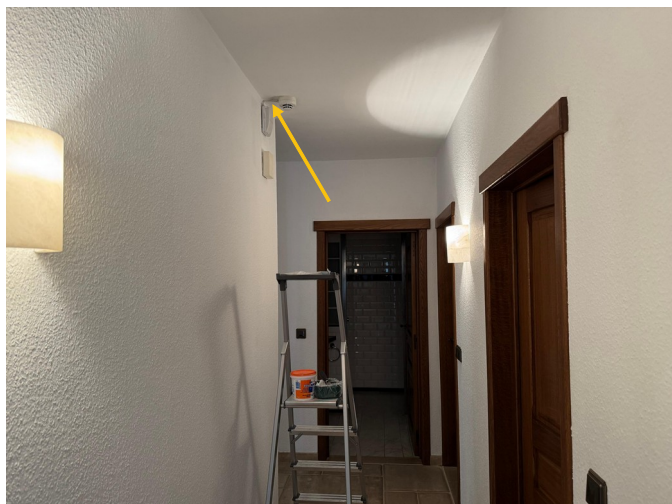
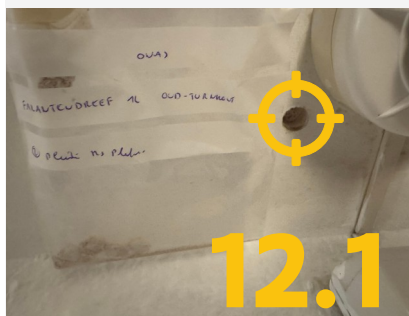
## Fiche 12: Pleister plafonds

Geen asbest

| # | Type | Referentie | Resultaat |
|---|---|---|---|
| 12.1 | Mengmonster | 2 | Geen asbest |
