# Asbestinventarisatetest

Steenweg op Turnhout 127/2, 2330 Merksplas

Attestnummer : 20250515-000392.000

**Niet-asbestveilig**

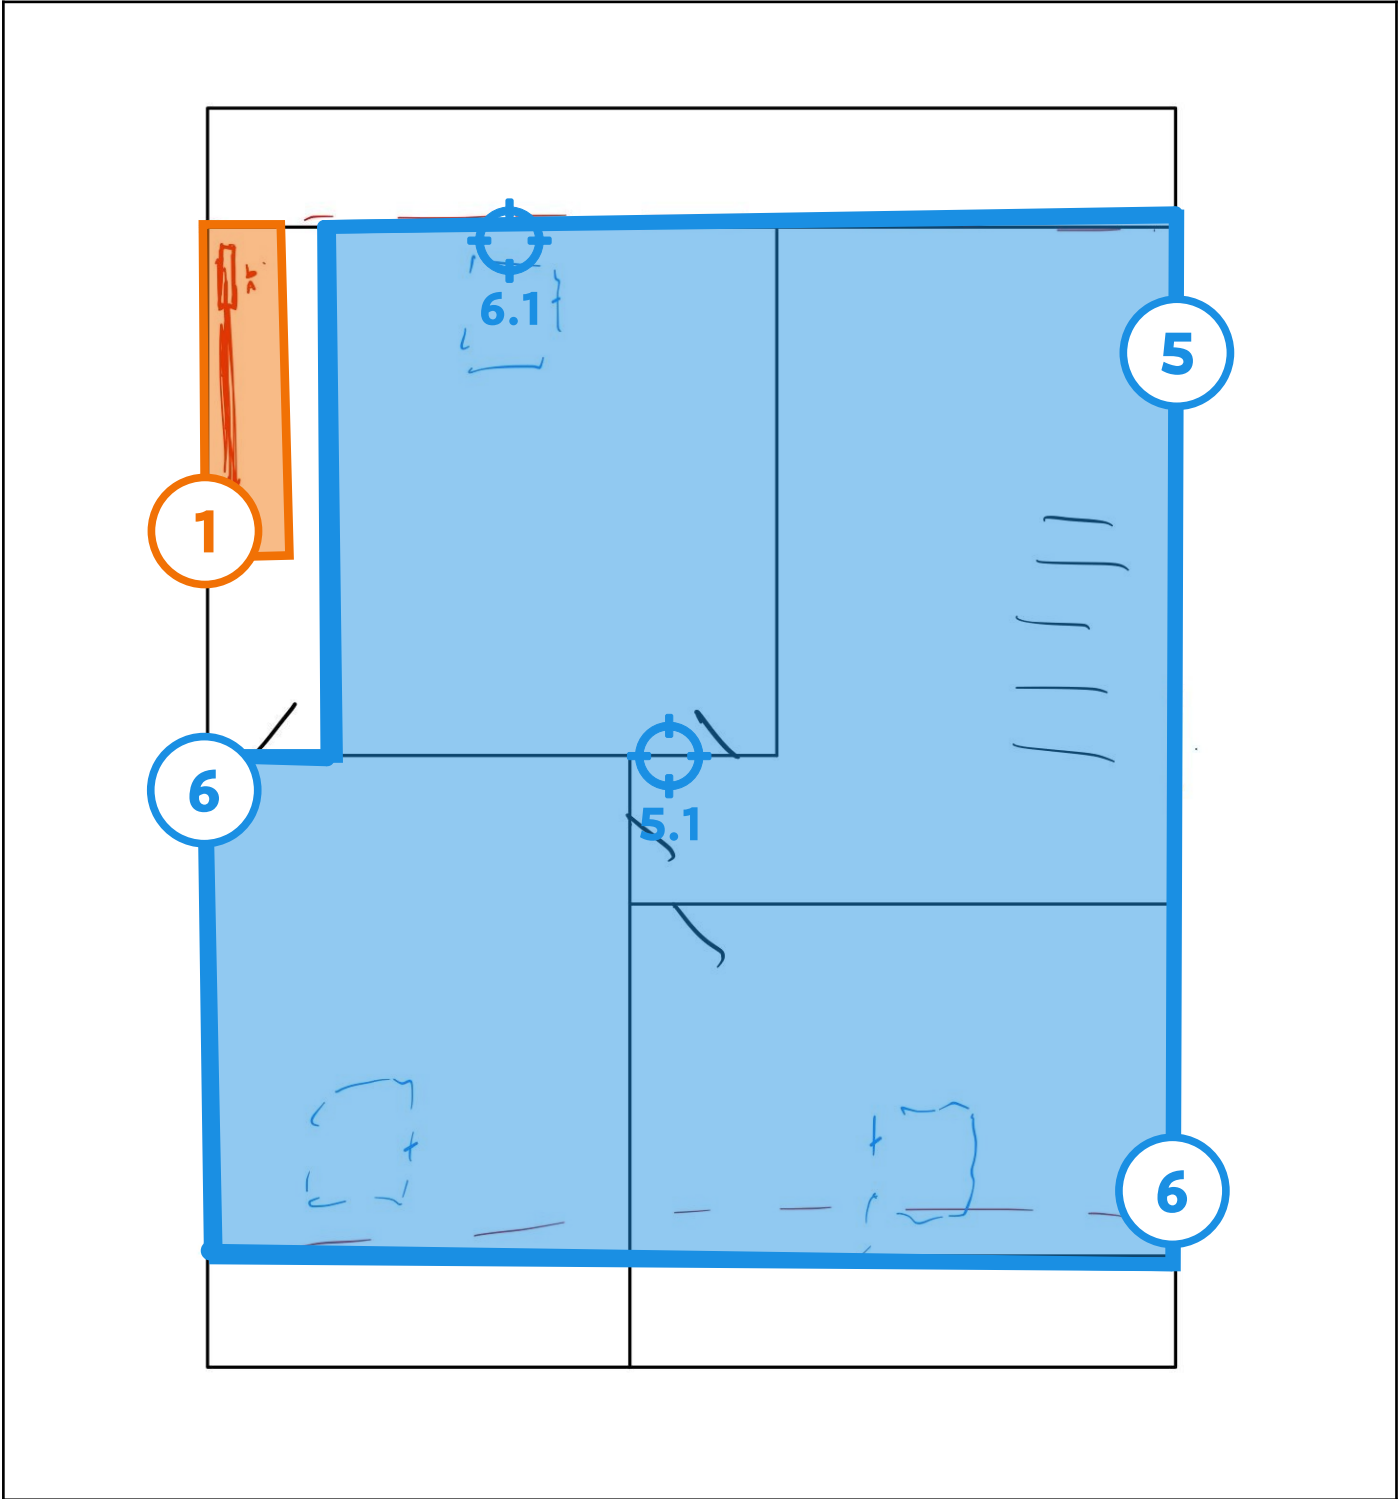
# Plan 1.2: 2de verdiep

| Beschrijving | Type | Actie |
|---|---|---|
| 1. Woning - schouw - dak | Asbestmateriaal | Verwijderen |

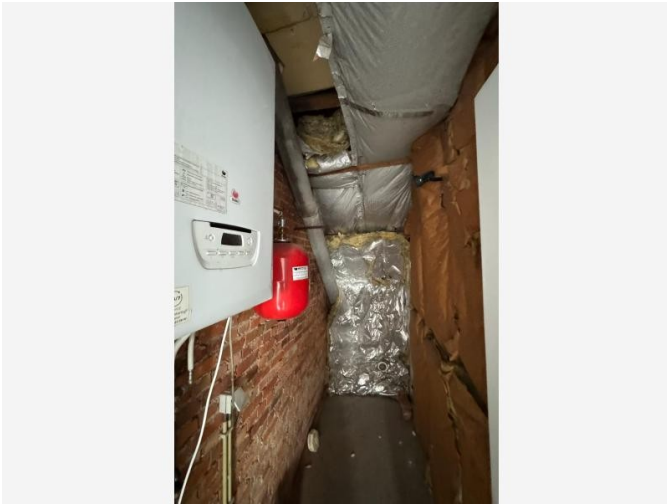
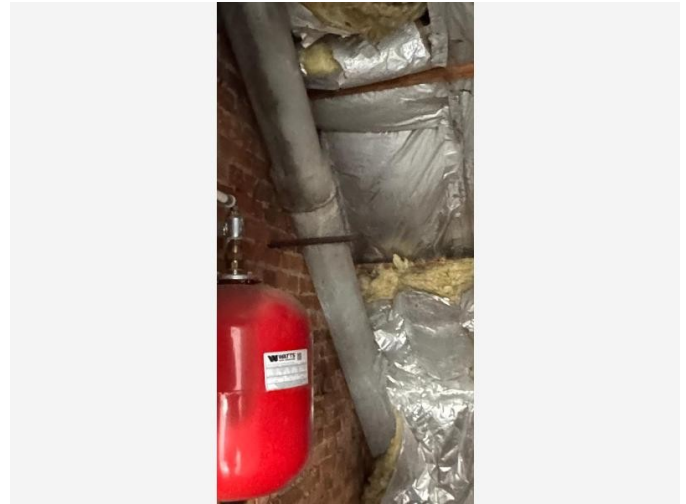
| Fiche 1: Woning - schouw - dak..... | 13 |

Het asbestmateriaal valt onder de mijlpaal van 2040.

| Eindbeoordeling materiaalrisico | Verhoogd materiaalrisico en/of verhoogde kans op vezelvrijgave |

| Asbestsoort (vezeltype) | Crocidoliet aanwezig |
| Toestand van het materiaal | Licht beschadigd, licht verweerd. Intact calciumsilicaatmateriaal of categorie III 'gebondenheid' |

| Beschrijving | Woning - schouw - dak |
| Asbestmateriaal | Buis, koker, leiding, pijp, doorvoer |

Verwijderen

- Zorg voor een veilig beheer en verwijder dit asbestmateriaal wanneer het bij werken eenvoudig bereikbaar wordt. Controleer de toestand jaarlijks op wijzigingen.
- Verwijder dit asbestmateriaal zo snel mogelijk. Volg de toestand goed op.

- Eenvoudige handelingen: enkel door erkend asbestverwijderaar  
Wegens de complexiteit van de toepassing is deze moeilijk te verwijderen zonder deze toepassing te breken/beschadigen. Roep de hulp in van een erkend asbestverwijderaar. meer info op [www.ovam.be](http://www.ovam.be)

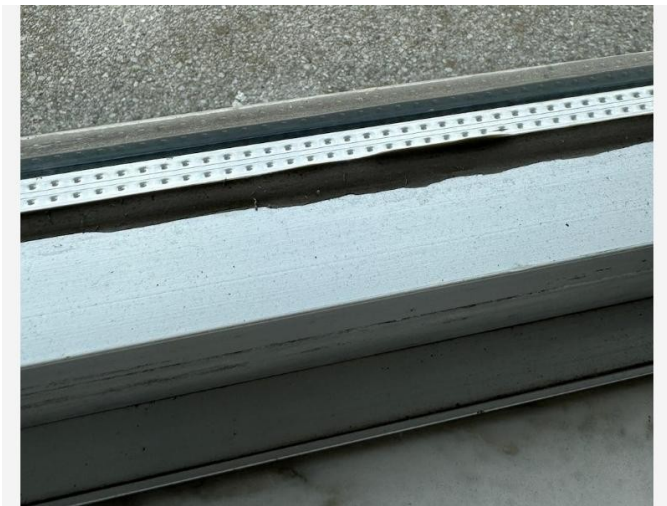
| Fiche 2: Woning - kit - ramen..... | 17 |

Tijdens de inspectie zijn de ramen grondig gecontroleerd. Er is vastgesteld dat de ramen volledig afgedicht zijn met elastische kit met in de volledige doorsnede dezelfde kleur. Deze zijn niet-asbestverdacht.

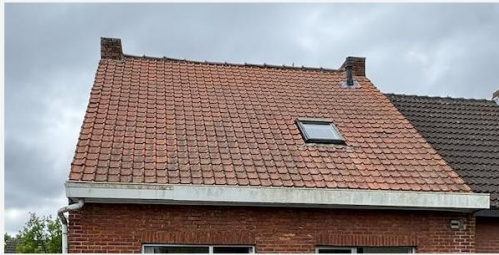
| Fiche 3: Woning - dakbedekking - schuin dak..... | 18 |

Het dak is bedekt met dakpannen, deze zijn niet-asbestverdacht.

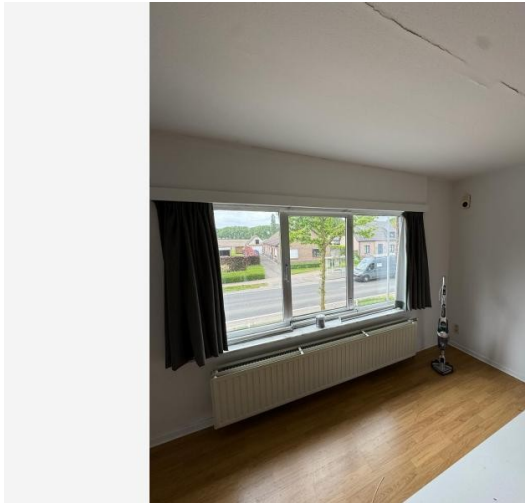
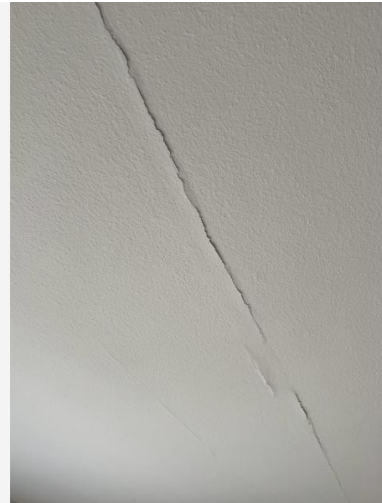
| Fiche 4: Woning - pleisterwerk - plafonds..... | 20 |

Geen asbest

| # | Type | Referentie | Resultaat |
|---|---|---|---|
| 4.1 | Mengmonster | MM02 | Geen asbest |

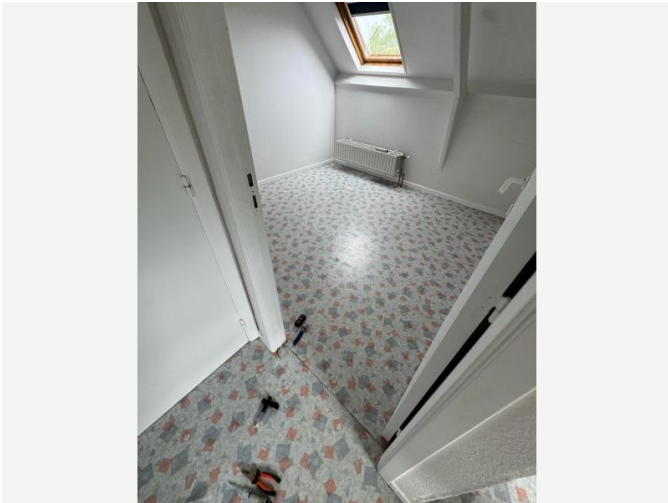
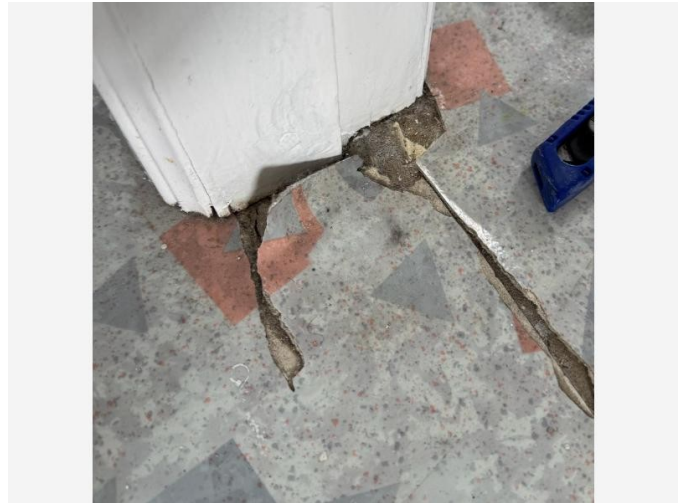
## Fiche 5: Woning - vloerzeil - punt

Geen asbest

| # | Type | Referentie | Resultaat |
|---|---|---|---|
| 5.1 | Puntmonster | MM03 | Geen asbest |

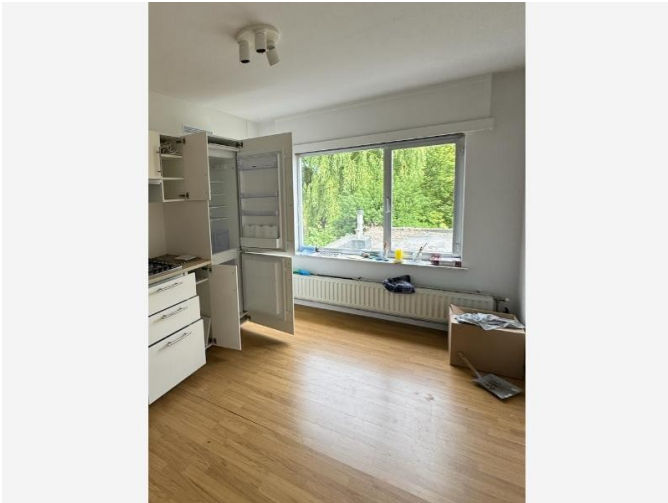
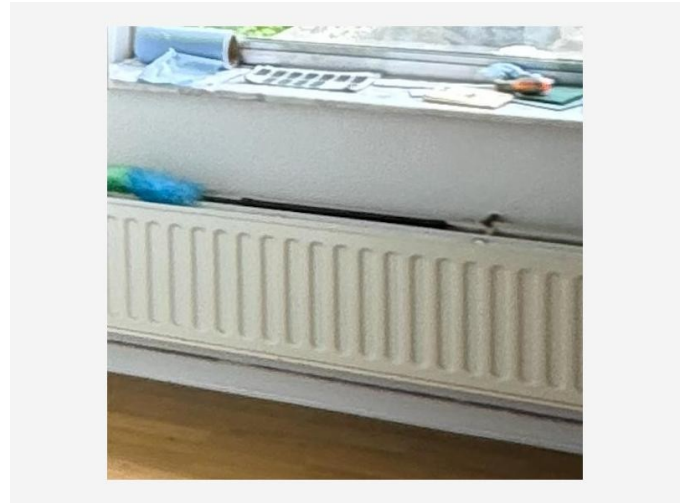
| Fiche 6: Woning - pleisterwerk - muren..... | 24 |

Geen asbest

| # | Type | Referentie | Resultaat |
|---|---|---|---|
| 6.1 | Mengmonster | MM01 | Geen asbest |
