# Asbestinventarisatetest

Burchtstraat 7, 9300 Aalst

Attestnummer : 20250526-000412.000

**Asbestveilig** (maar mogelijk niet asbestvrij)

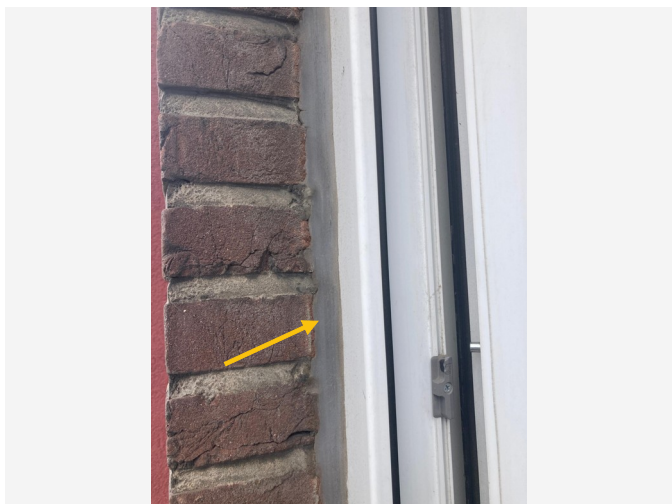
Vrije foto

De overige ramen van de woning, hebben siliconen aan de uiteinden. Deze zijn niet asbesthoudend.

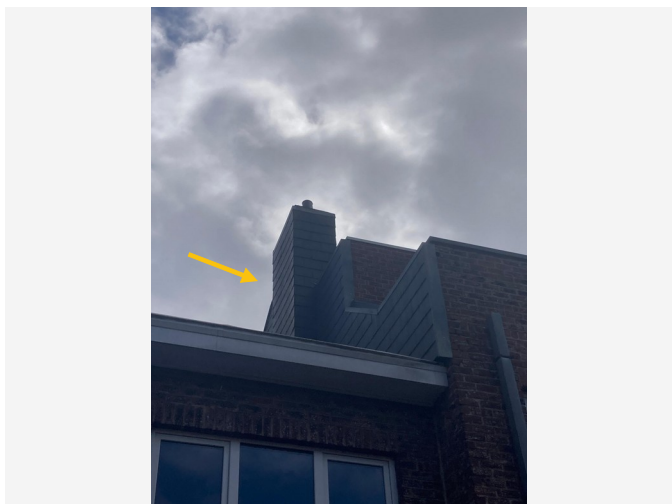
Vrije foto

Kijkend van de voorgevel, heeft de buurman links een gevelbedekking, bestaande uit asbestverdachte leien. Dit wordt duidelijk wanneer men kijkt naar de achtergevel van de woning.

Ik kan niet uitmaken of de leien van de buurman asbesthoudend zijn of niet. Deze behoren niet tot het inspectiegebied van dit asbestattest, waardoor dit louter ter informatie geldt.

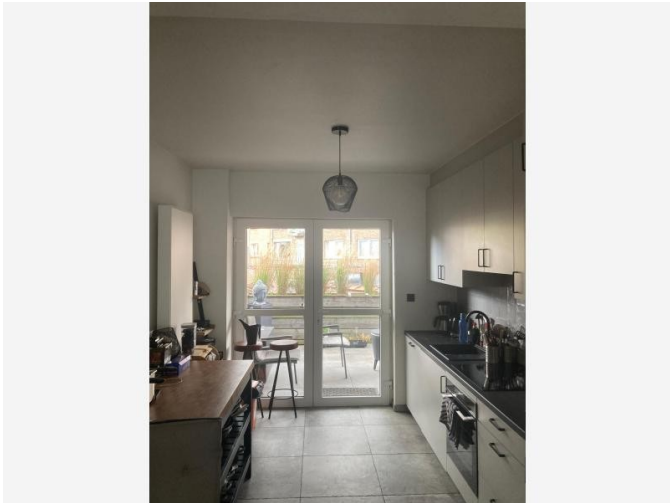
Vrije foto

De overige wanden en plafonds van de woning, zijn uitgerust met nieuw pleisterwerk. Enkel in de garage is er geen pleisterwerk aangebracht.

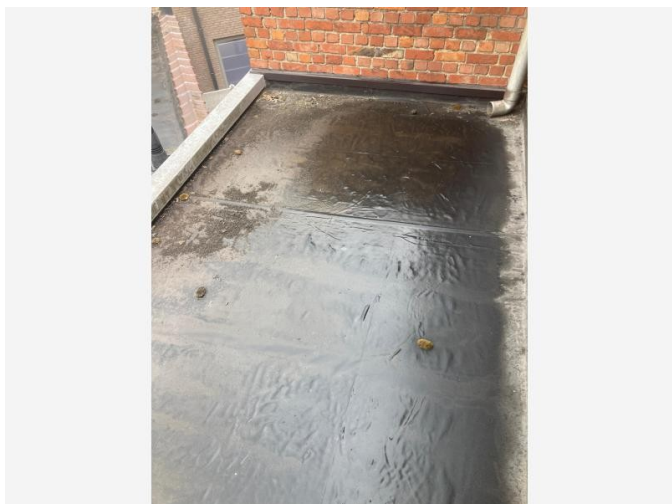
Vrije foto

De dakbedekking van plat dak 2 (situerend boven houten overkapping, aan terras) bestaat uit EPDM.

Ook de randen van de koepels (aan plat dak 1) bestaan uit EPDM.

EPDM is niet asbesthoudend.

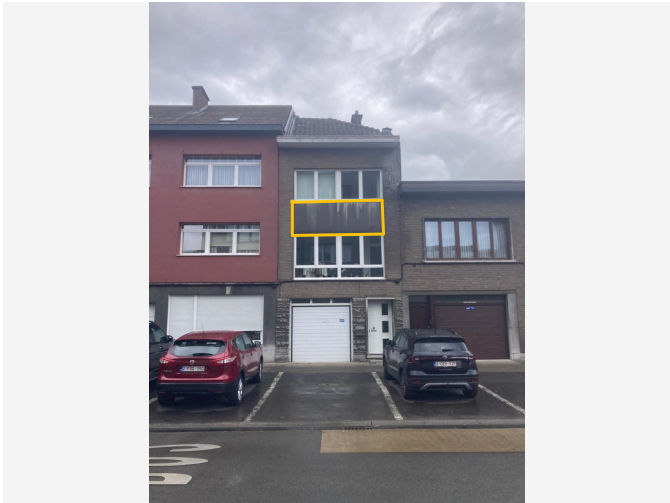
| Identificatiemethode | Vaststelling & expertise (niet-asbestverdacht) |

De voorgevel van de woning bestaat uit bakstenen, natuurstenen en een rechthoekig gedeelte uit beton.  
Niet asbestverdacht.

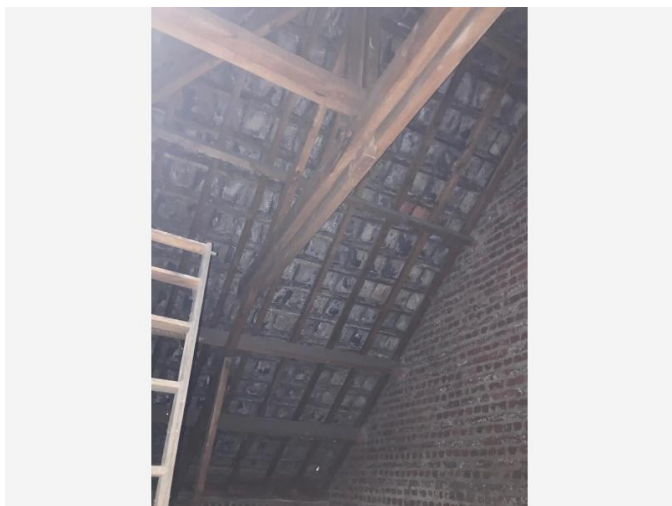
Vrije foto

De dakstructuur is onderzocht, door de trap die zich naar de zolder begeeft (situerend in de hal +2).

Deze bestaat uit dragend latwerk, met daarop de blote dakpannen. Er is in de woning dus geen sprake van een (asbestverdacht) onderdak.

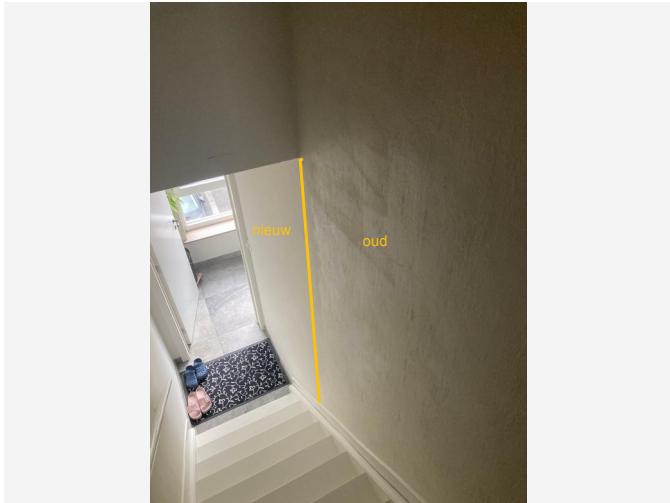
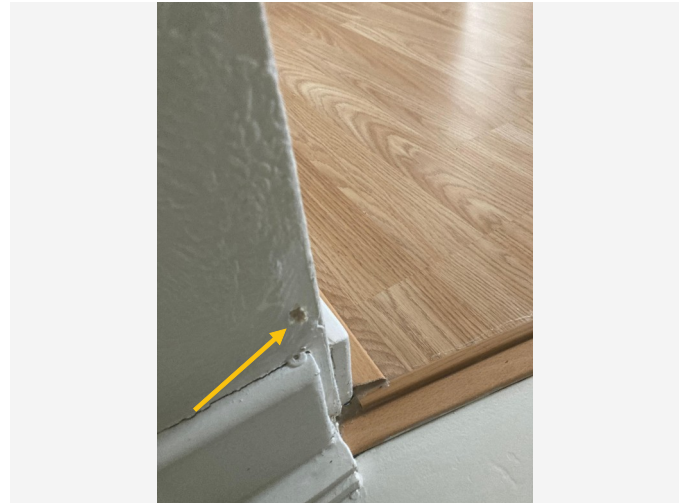
## Fiche 7: oud pleisterwerk wand

Geen asbest

| # | Type | Referentie | Resultaat |
|---|---|---|---|
| 7.1 | Puntmonster | MM02 | Geen asbest |

| Opmerking | <p>De woning is in 2020 gerenoveerd. Het voorzien van nieuw pleisterwerk waren één van de werken. Er is echter een klein gedeelte, waar de oude pleisterwerken nog aanwezig zijn. Omdat er geen weet is van het jaar waarop dit oud pleisterwerk is aangebracht, is er hiervan een staalname gebeurd.</p> <p>Voor het oude pleisterwerk is behang aangebracht.</p> |

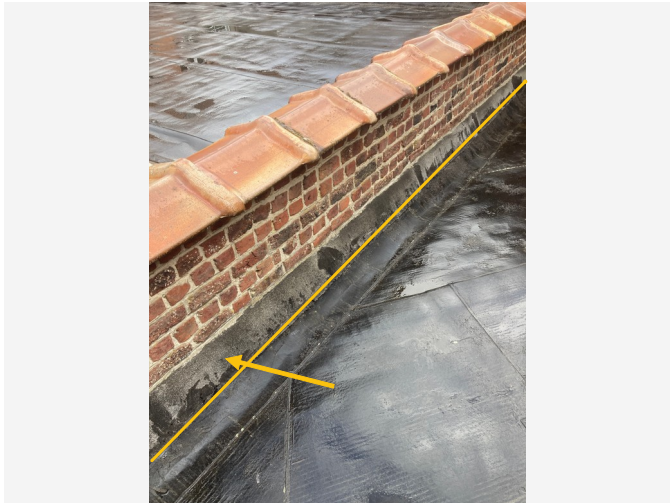
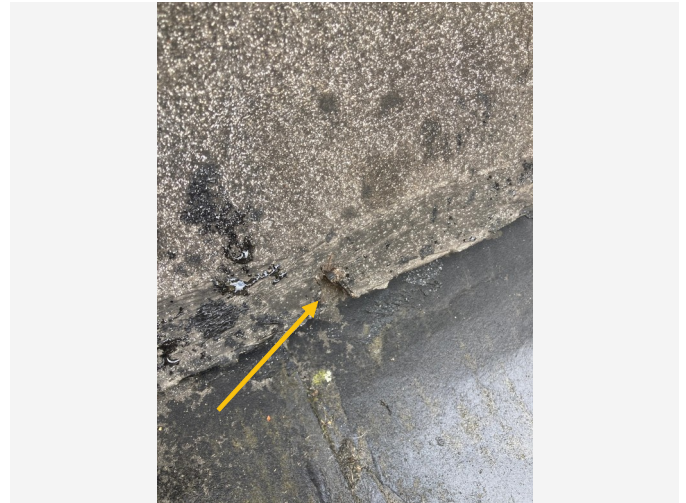
## Fiche 8: dakranden plat dak 1

Geen asbest

| # | Type | Referentie | Resultaat |
|---|---|---|---|
| 8.1 | Puntmonster | MM04 | Geen asbest |

| Opmerking | Het plat dak 1, boven de garage, bevat ook aan de randen een soort roofing. Deze verschilt van de roofing, liggend op het plat dak. Om die reden is ook van de dakranden zelf een apart staal genomen. |

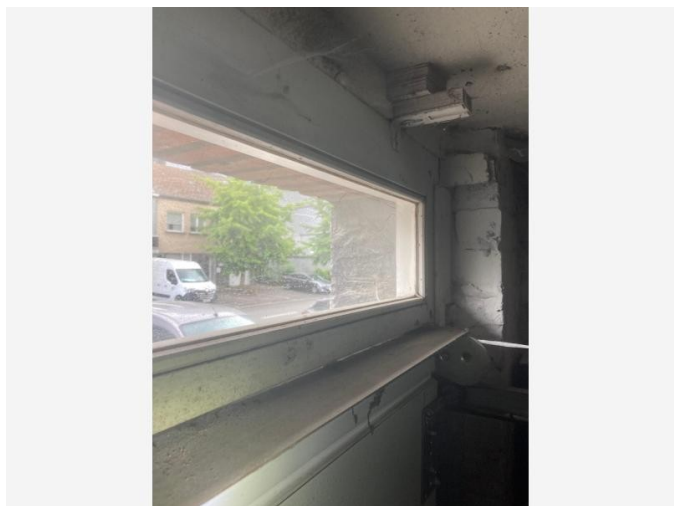
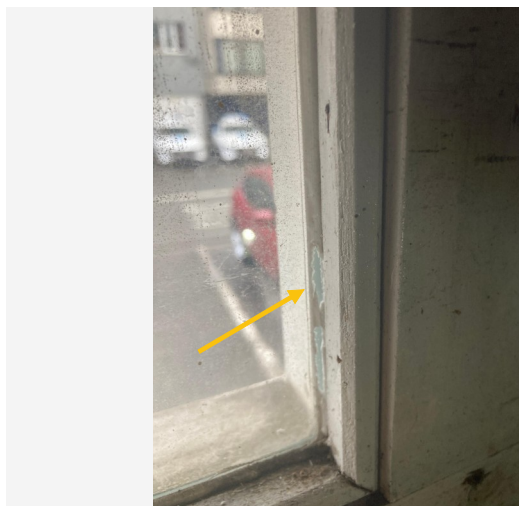
Geen asbest

| # | Type | Referentie | Resultaat |
|---|---|---|---|
| 9.1 | Puntmonster | MM01 | Geen asbest |

| Opmerking | Staalname van de mastiek, betreffende de 3 ramen aan de voorgevel, boven de garagepoort. |

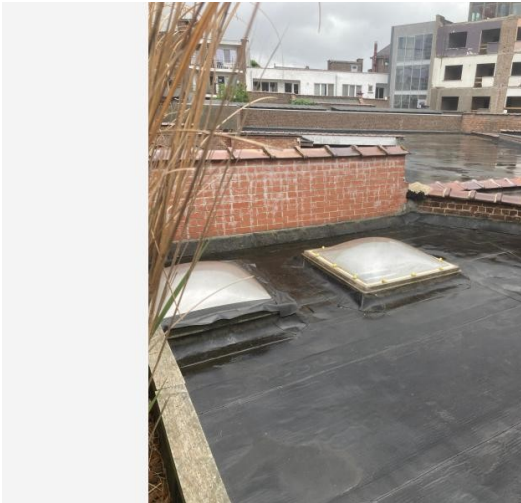
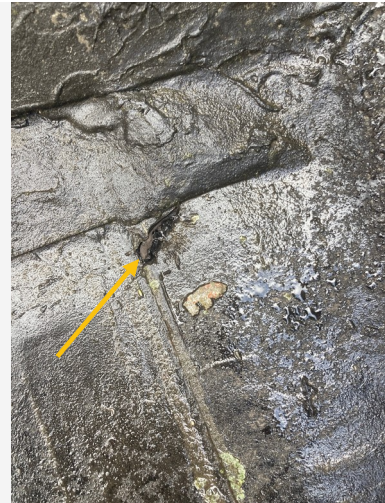
Geen asbest

| # | Type | Referentie | Resultaat |
|---|---|---|---|
| 10.1 | Puntmonster | MM03 | Geen asbest |

| Opmerking | Plat dak 1 van de woning, bevindt zich boven de garage. De dakbedekking is bemonsterd. |
