# Asbestinventarisatetest

Schansstraat 36, 3640 Kinrooi

Attestnummer : 20250514-000341.000

Uitgegeven op : 14.05.2025

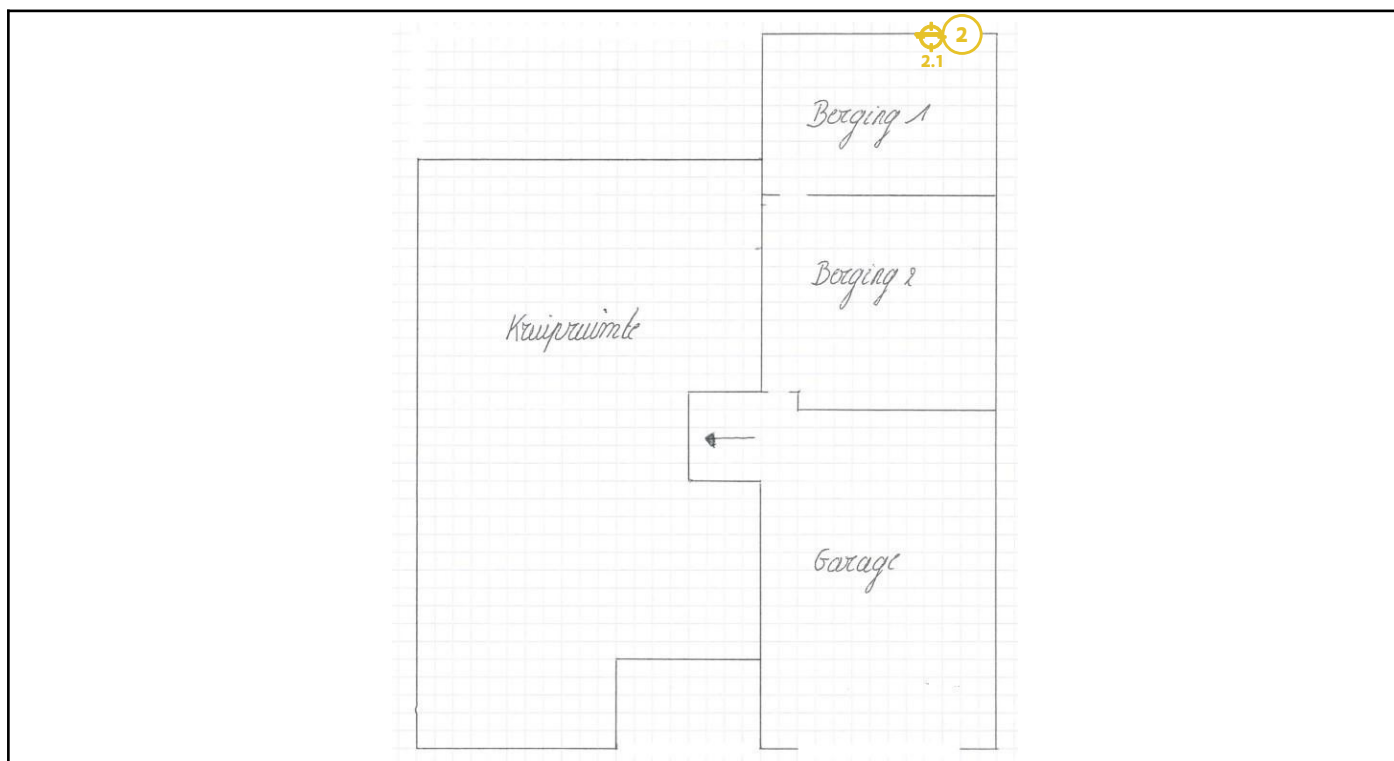
## Plan 1.5: Kelder

| Beschrijving | Type | Actie |
|---|---|---|
| 2. Mastiek | Asbestmateriaal | Zorgvuldig beheren |
| 2.1 Code: MM 04 | Puntmonster | - |

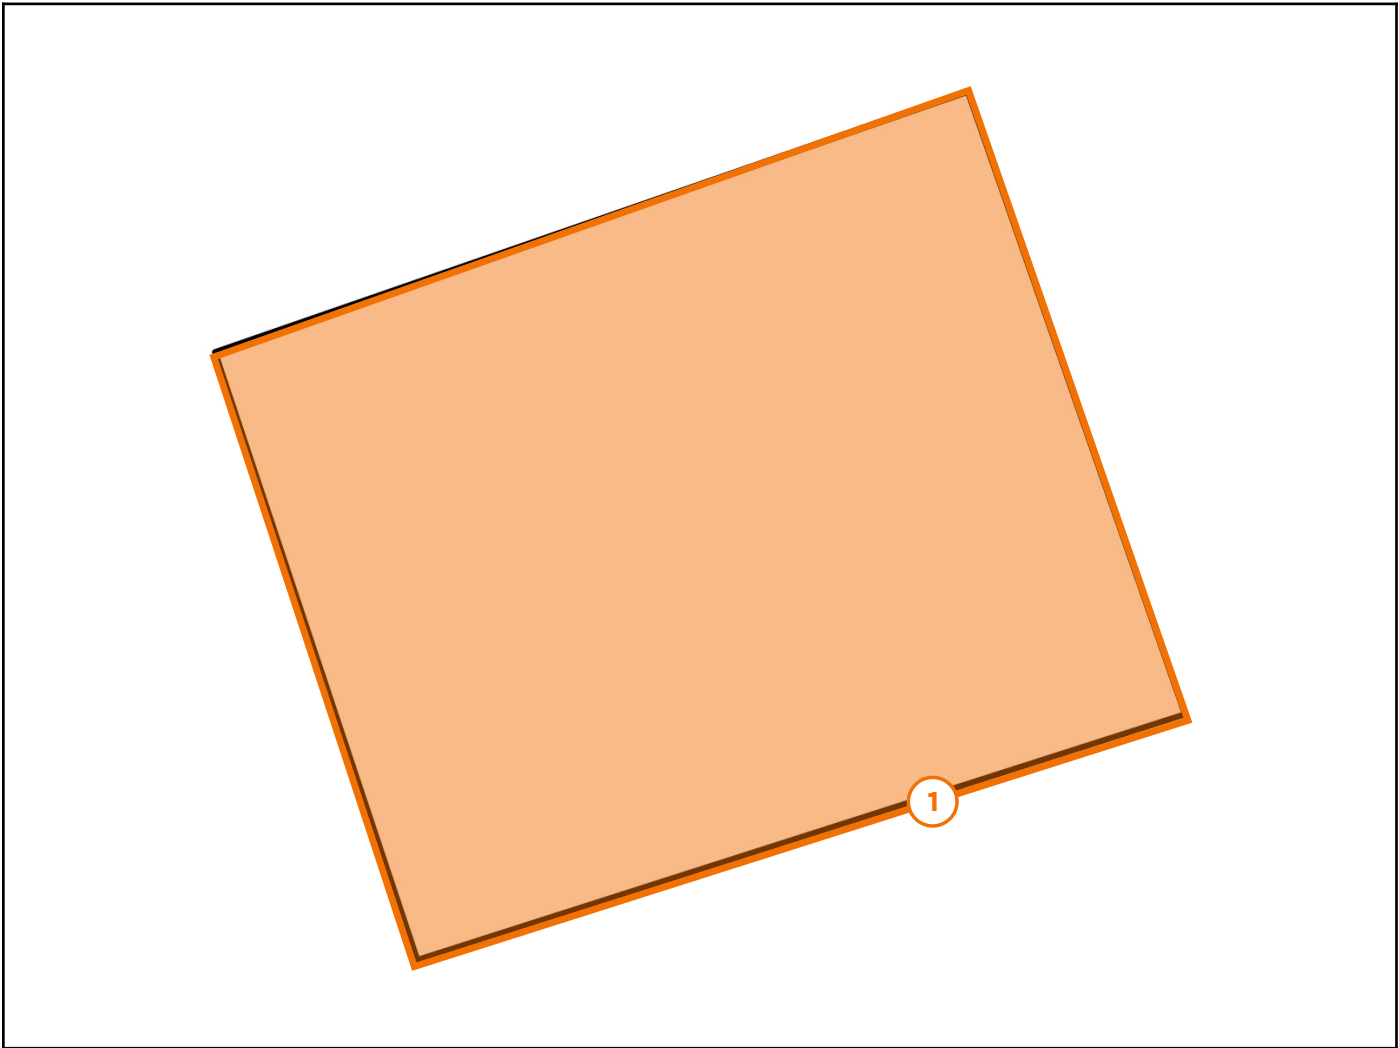
# Plan 2.1: Hondenhok plan

| Beschrijving | Type | Actie |
|---|---|---|
| 1. Golfplaten hondenhok | Asbestmateriaal | Verwijderen |

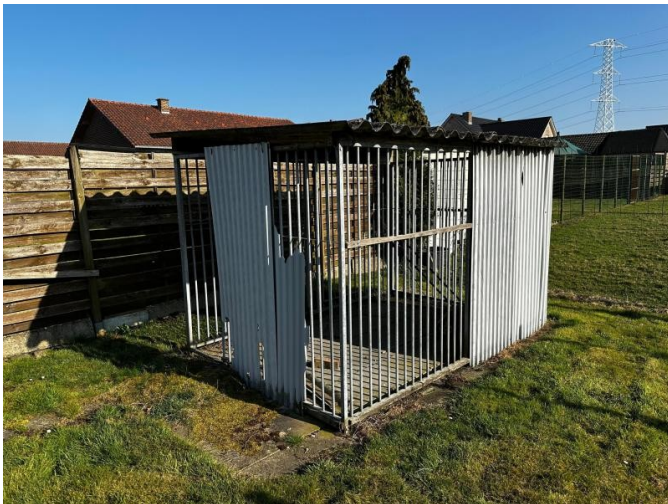
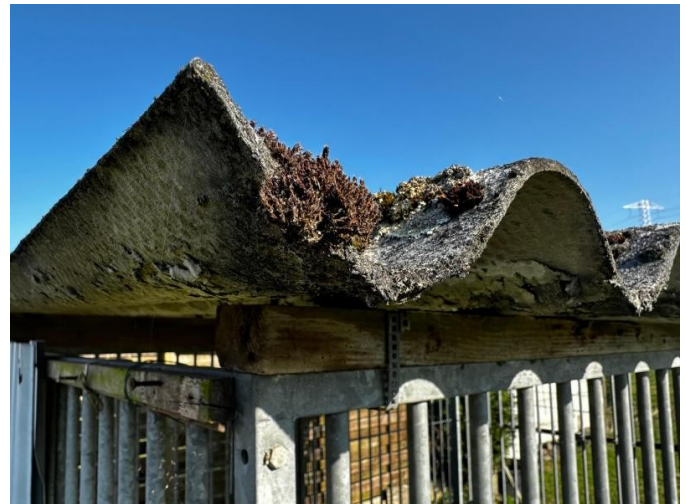
Het asbestmateriaal valt onder de mijlpaal van 2034.

Verwijderen

| Eindbeoordeling materiaalrisico | Verhoogd materiaalrisico en/of verhoogde kans op vezelvrijgave |

| Asbestsoort (vezeltype) | Crocidoliet aanwezig |
| Toestand van het materiaal | Matig beschadigd, matig verweerd |

| Asbestmateriaal | Dak- en gevelbekleding - Golfplaat |
| Totale oppervlakte | 15,00 m <sup>2</sup> |

- Verwijder dit asbestmateriaal zo snel mogelijk. Volg de toestand goed op.
- Hemelwater dat afspoelt van asbestcement daken of gevels kan asbestdeeltjes bevatten. Gebruik het enkel voor gesloten circuits (bv. spoelen toiletten). Reinig na het vervangen van het dak of de gevel de dakgoten en regenwaterput of -ton om asbesthoudend sediment of slib te verwijderen

- Eenvoudige handelingen: mag via doe-het-zelf of door werknemer(s) met opleidingsattest eenvoudige handelingen  
Deze toepassing kan door een aannemer die over een opleidingsattest eenvoudige handelingen beschikt of door een particulier (doe-het-zelf), verwijderd worden indien er geen verhoogd risico op vrijgave van asbestvezels (max. concentratie 0,01 vezels/cm<sup>3</sup> - CODEX Art. VI.3-54) ontstaat en de toepassing voorafgaand wordt gefixeerd/bevochtigd; de individuele elementen zonder machinale werktuigen en zonder breken of gooien een voor een losgemaakt worden; en ten slotte in gesloten verpakking weggevoerd worden naar een erkend afvalpunt (recyclagepark).

In de zone mogen geen derden en/of minderjarigen aanwezig zijn en moet elke betrokken persoon steeds gepaste persoonlijke beschermingsmiddelen (P3-gelaatsmasker + handschoenen) dragen.

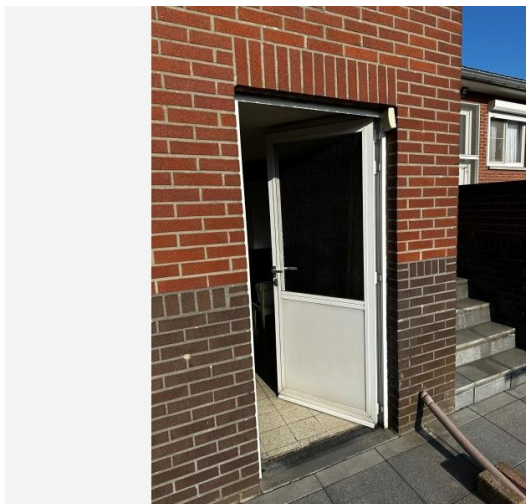
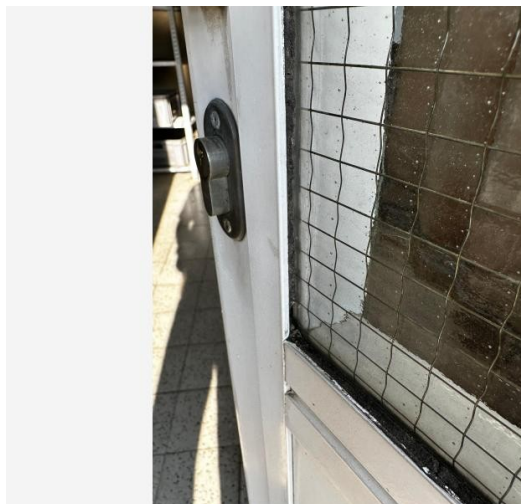
Het asbestmateriaal valt onder de mijlpaal van 2040.

Zorgvuldig beheren

| Eindbeoordeling materiaalrisico | Laag materiaalrisico en/of verlaagde kans op vezelvrijgave |

| Asbestsoort (vezeltype) | Alleen chrysotiel |
| Toestand van het materiaal | Licht beschadigd, licht verweerd. Intact calciumsilicaatmateriaal of categorie III 'gebondenheid' |

| # | Type | Referentie | Resultaat |
|---|---|---|---|
| 2.1 | Puntmonster | MM 04 | Chrysotiel |

| Beschrijving | Mastiek |
| Asbestmateriaal | In-situ afwerkingslagen - Pasta, stopverf, voegsel, stopsel, vulsel, mastiek, kitten, ... |

- Zorg voor een veilig beheer. Vermijd het beschadigen van het asbestmateriaal. Controleer de toestand jaarlijks op wijzigingen.
- Zorg voor een veilig beheer en verwijder dit asbestmateriaal wanneer het bij werken eenvoudig bereikbaar wordt. Controleer de toestand jaarlijks op wijzigingen.

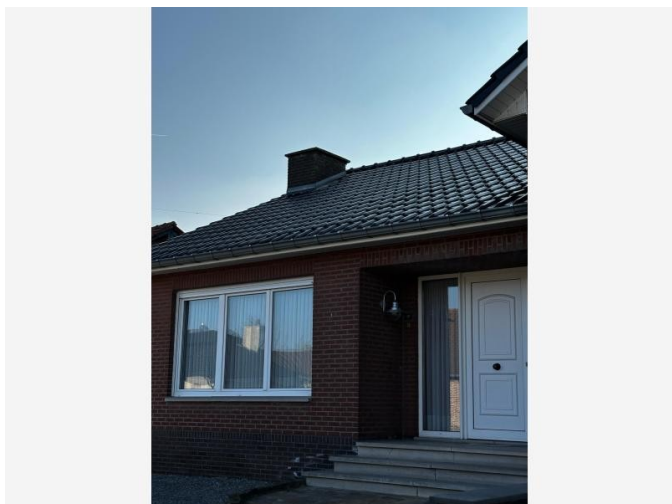
**Reden:** Het te onderzoeken materiaal situeert zich hoger dan 3,50 m te rekenen vanaf een veilige ondergrond

**Uitleg van de asbestdeskundige:** De schouw bevat binnenin mogelijk een asbestcement rookgaskanaal. Laat dit onderzoeken bij eventuele werken.

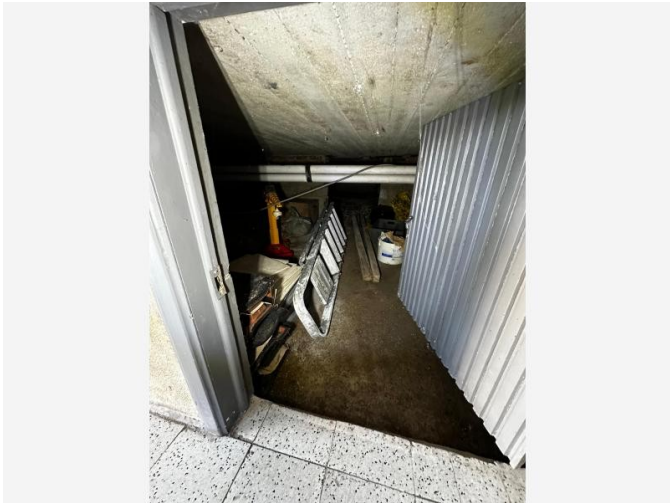
**Reden:** Hoogte minder dan 1,5 meter

**Uitleg van de asbestdeskundige:** Ruimtes met een hoogte lager dan 1,5 meter hoeven in het kader van een asbestattest voor verkoop of schenking niet onderzocht te worden.

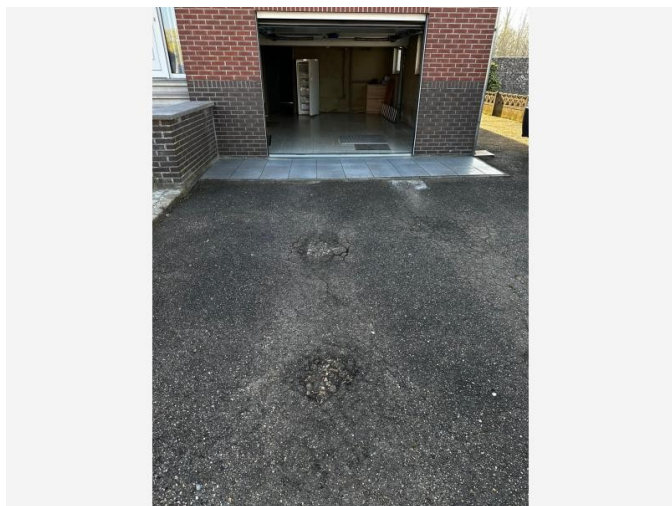
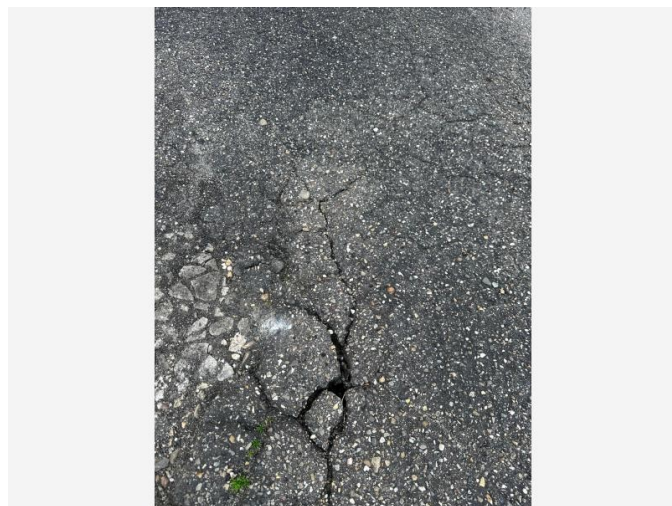
## Fiche 5: Asfalt

Geen asbest

| # | Type | Referentie | Resultaat |
|---|---|---|---|
| 5.1 | Puntmonster | MM 01 | Geen asbest |

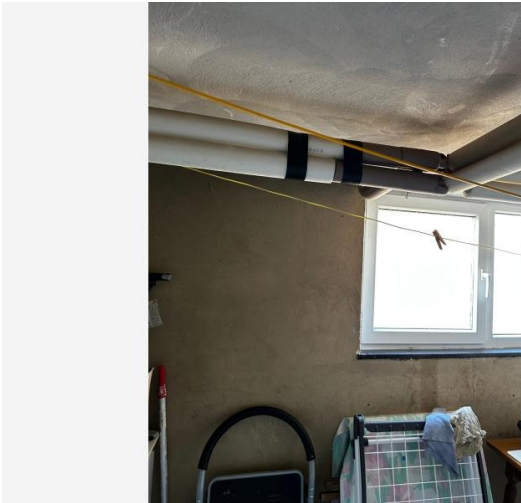
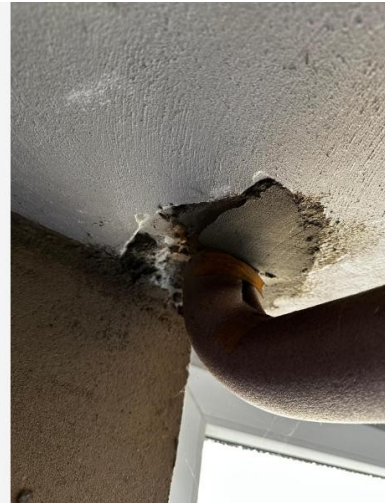
## Fiche 6: Pleisterwerk plafonds

Geen asbest

| # | Type | Referentie | Resultaat |
|---|---|---|---|
| 6.1 | Mengmonster | MM 02 | Geen asbest |

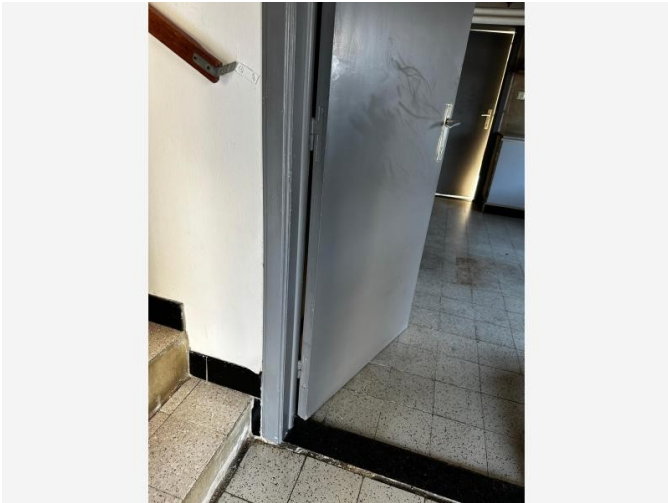
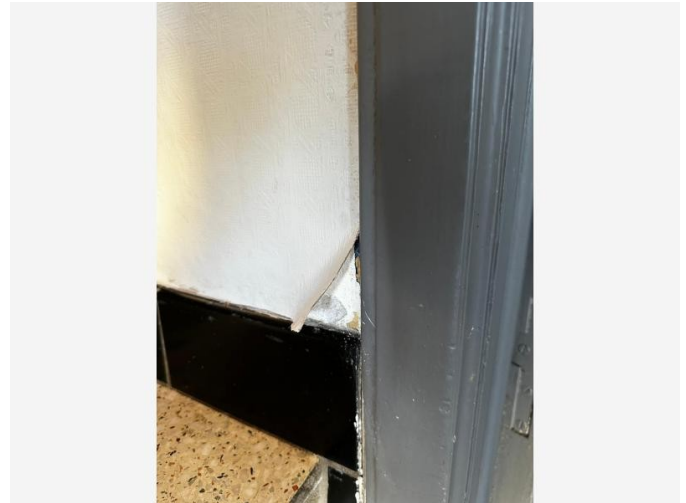
## Fiche 7: Pleisterwerk wanden

Geen asbest

| # | Type | Referentie | Resultaat |
|---|---|---|---|
| 7.1 | Mengmonster | MM 03 | Geen asbest |
