# Asbestinventarisatetest

Geerakker 14, 1840 Londerzeel

Attestnummer : **20250523-000410.000**

Uitgegeven op : **23.05.2025**

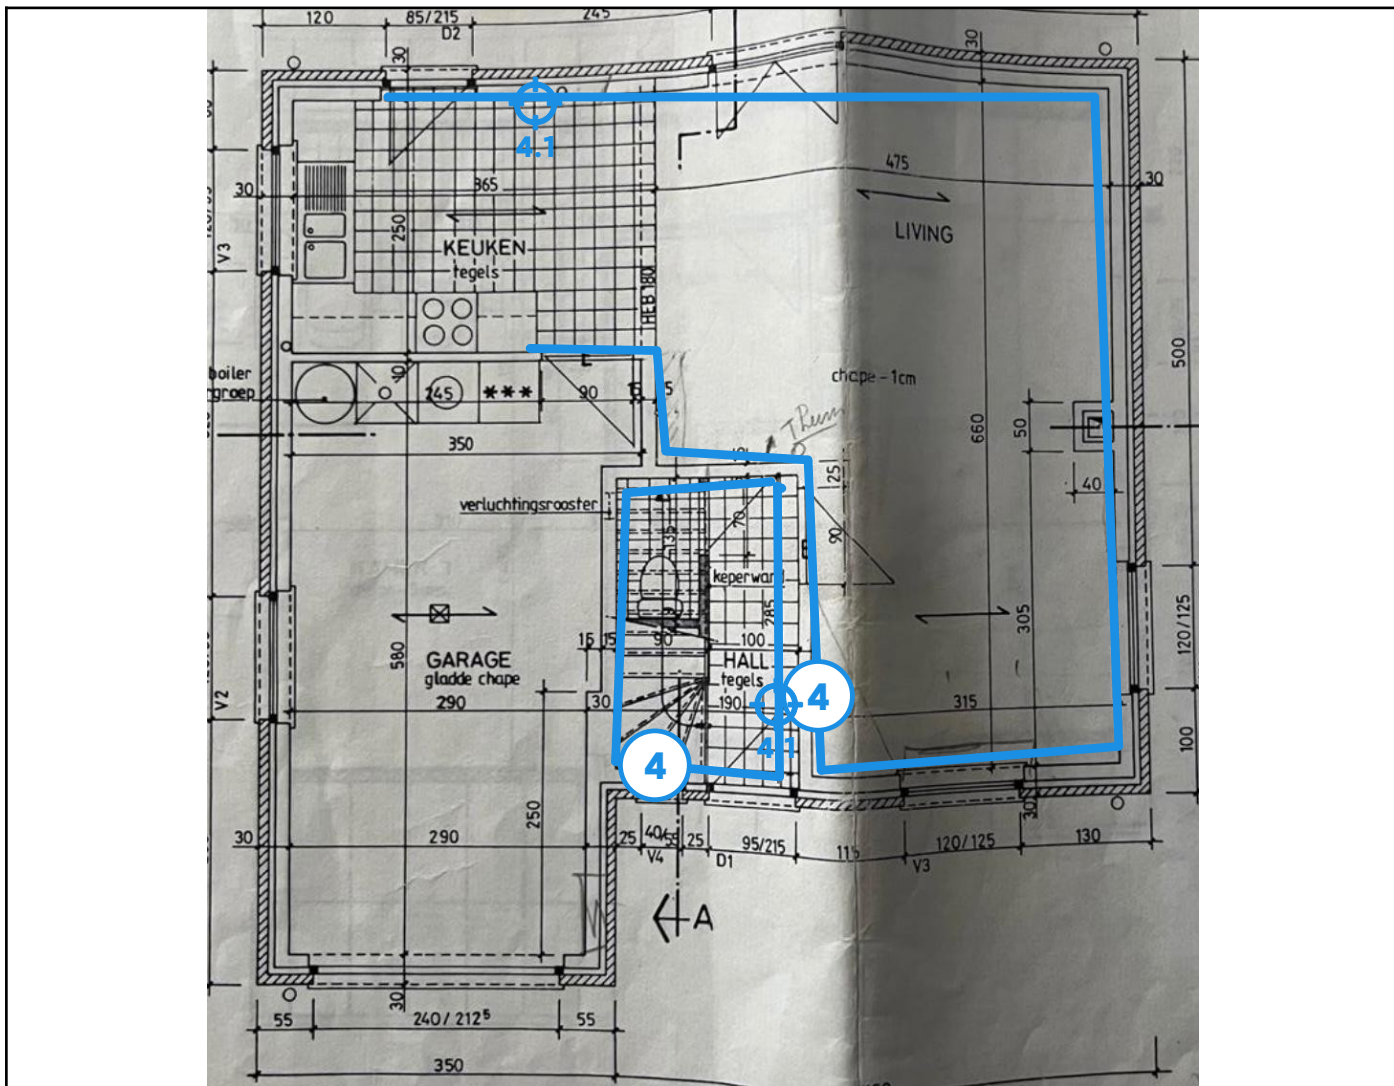
## Plan 1.1: Gelijkvloers

| Beschrijving | Type | Actie |
|---|---|---|
| 4. Binnenmuren pleister | Geen asbest | - |
| 4.1 Code: 47328/01 | Mengmonster | - |

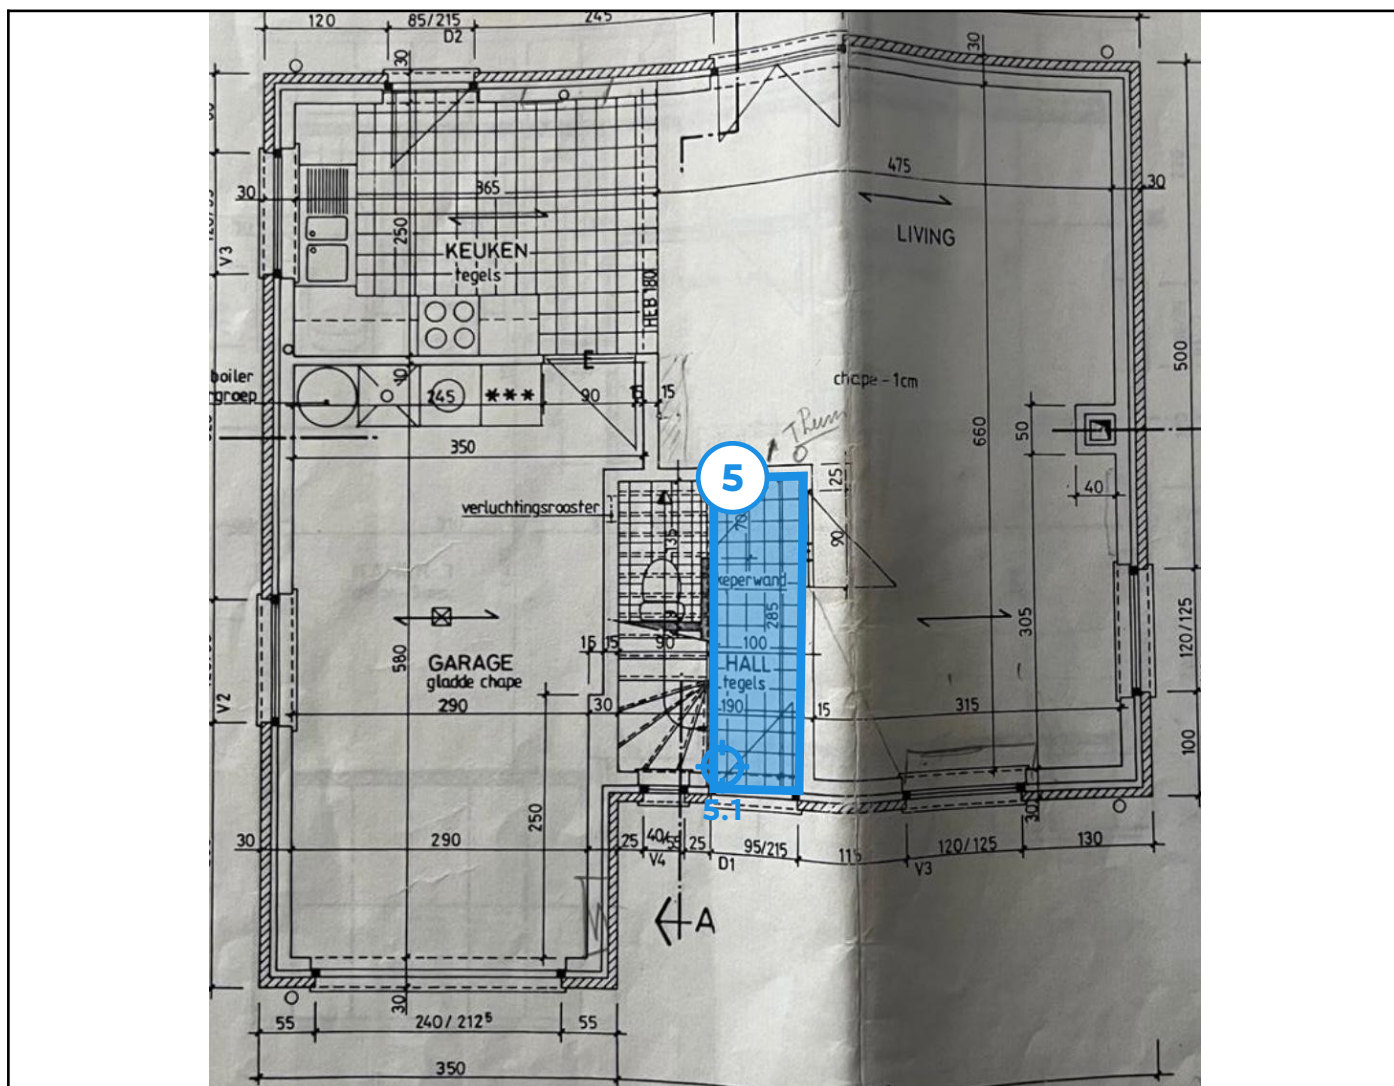
## Plan 1.2: Gelijkvloers

| Beschrijving | Type | Actie |
|---|---|---|
| 5. Plafonds pleister | Geen asbest | - |
| 5.1 Code: 47328/02 | Mengmonster | - |

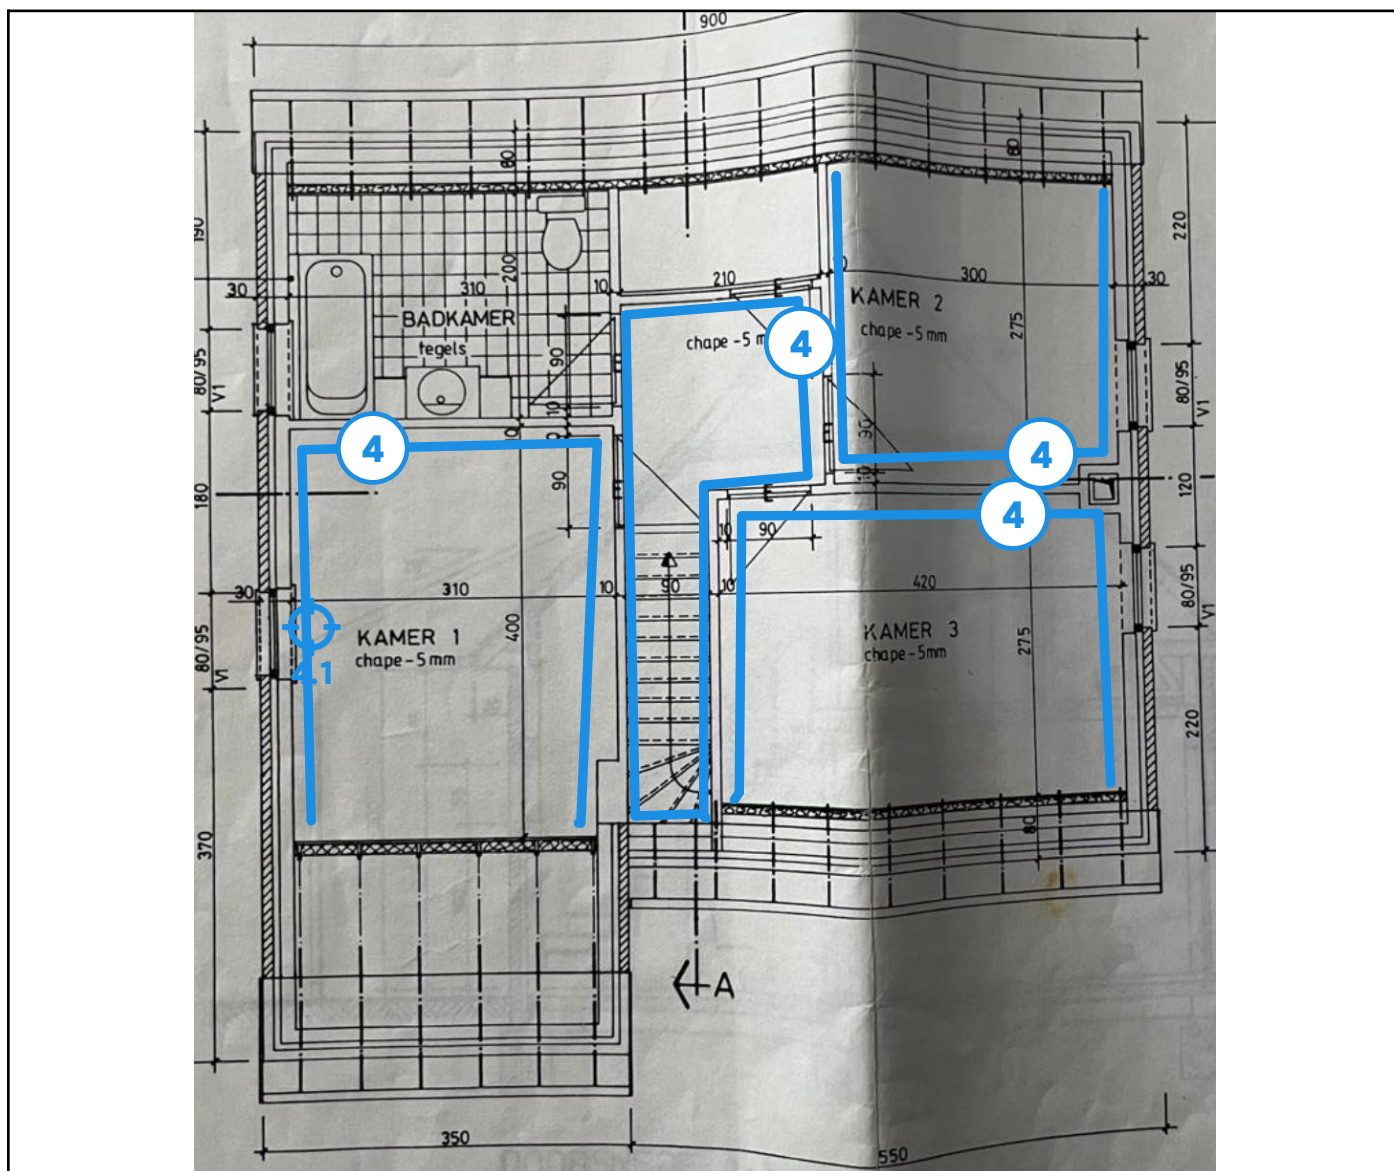
## Plan 1.3: 1 ste verdieping

| Beschrijving | Type | Actie |
|---|---|---|
| 4. Binnenmuren pleister | Geen asbest | - |
| 4.1 Code: 47328/01 | Mengmonster | - |

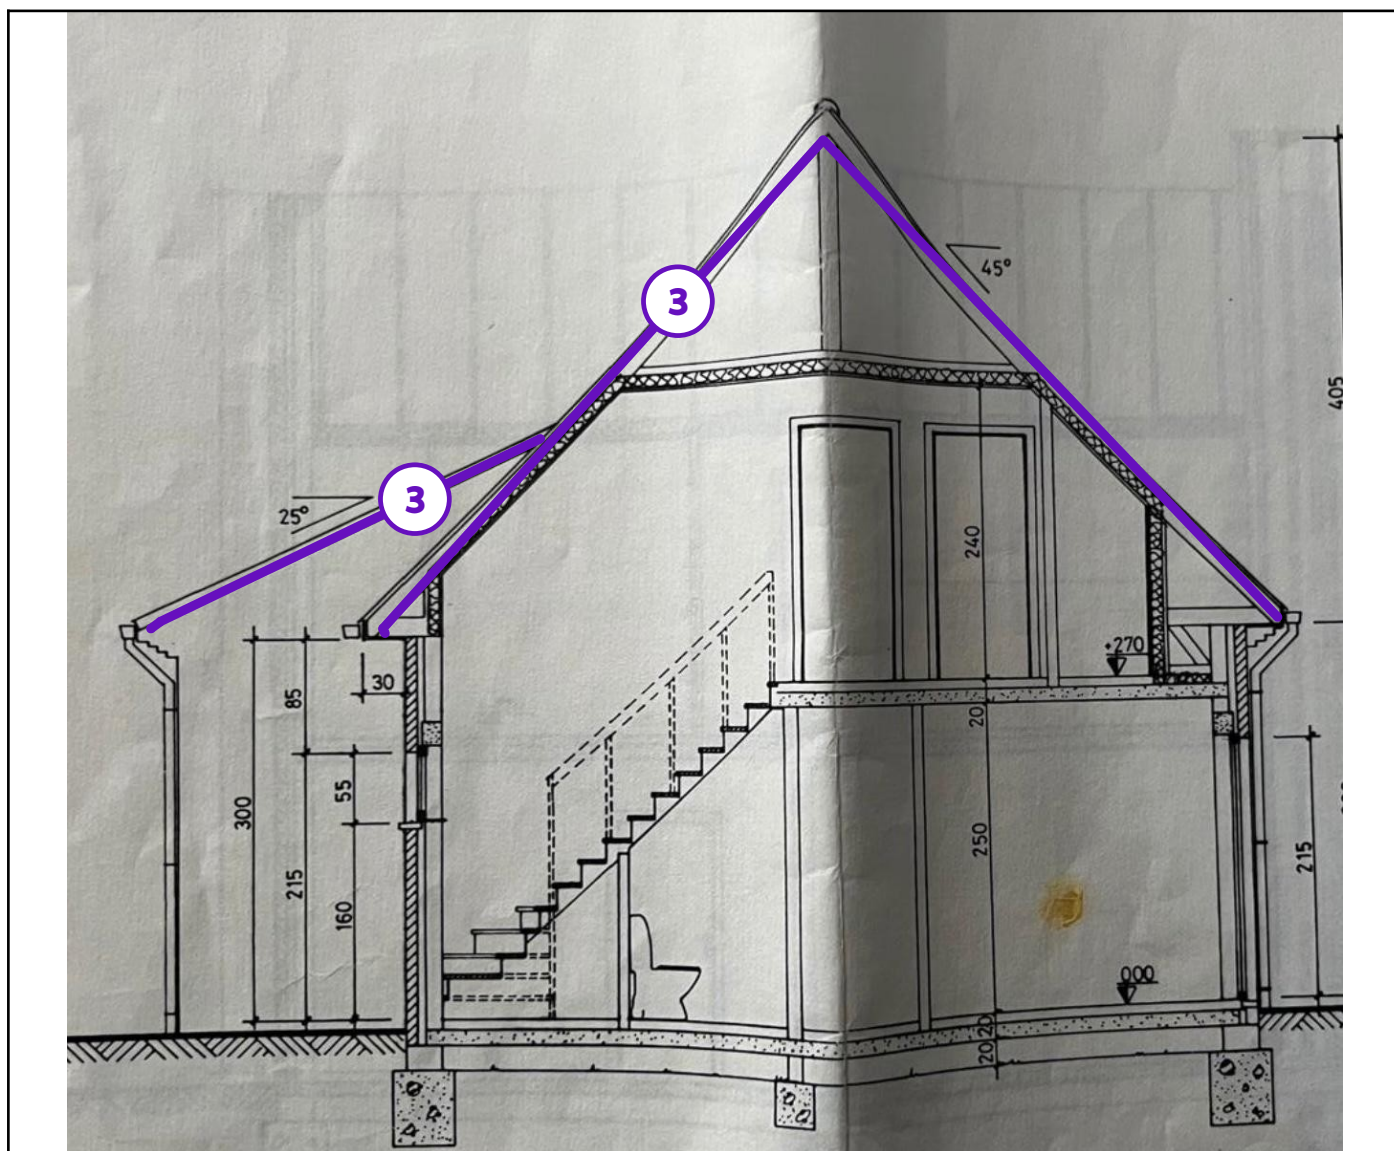
## Plan 1.4: Doorsnede

| Beschrijving | Type | Actie |
|---|---|---|
| 3. Onderdak hoofdgebouw | Advies | - |

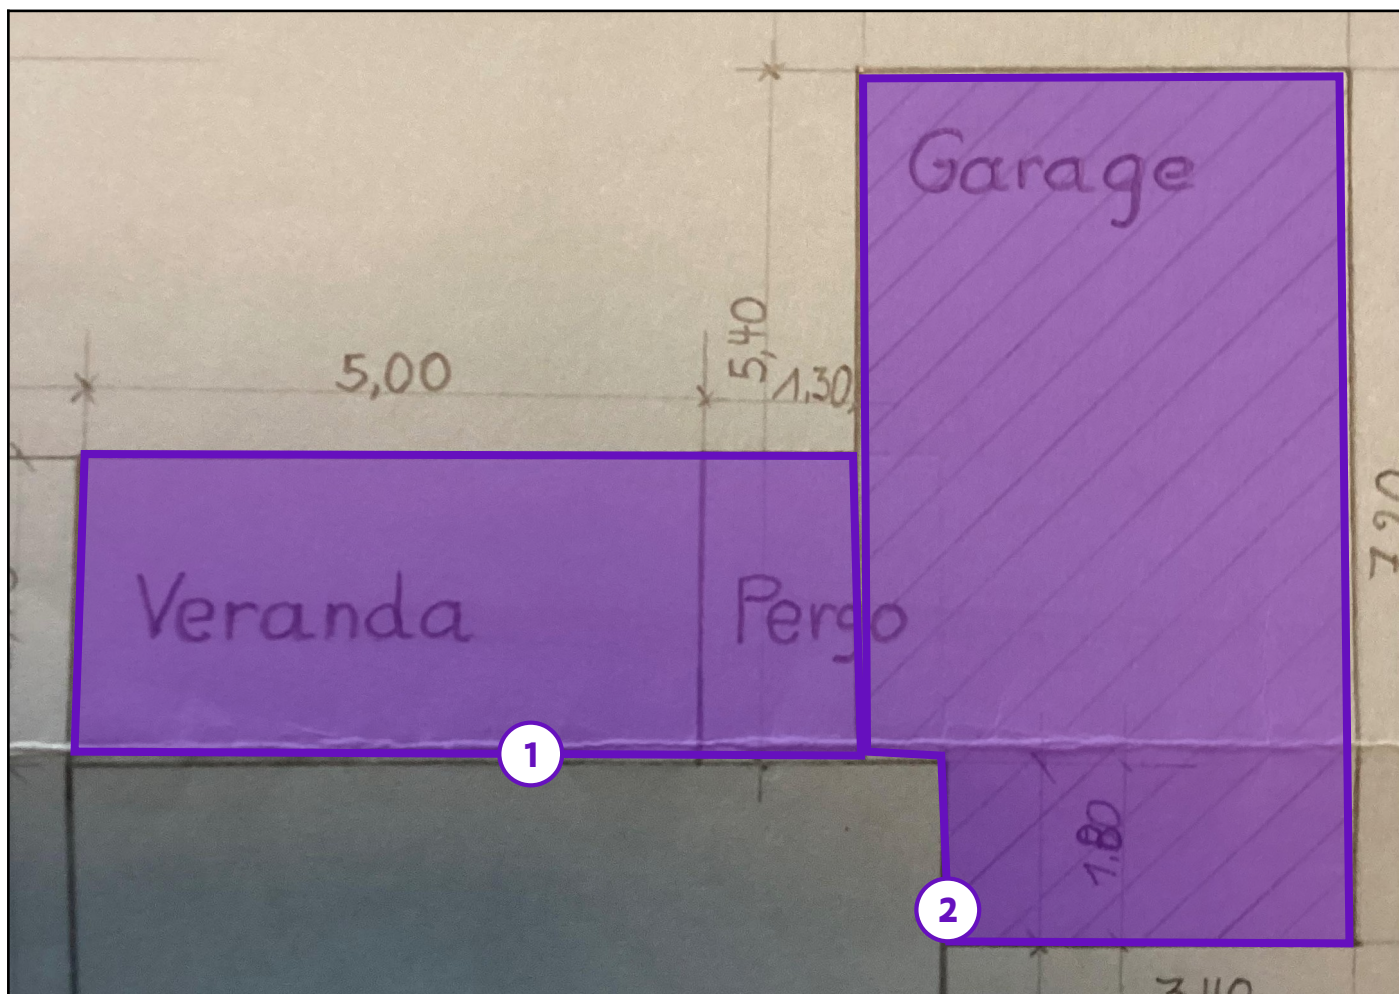
## Plan 1.5: Garage en veranda

| Beschrijving | Type | Actie |
|---|---|---|
| 1. Veranda | Advies | - |
| 2. Garage | Advies | - |

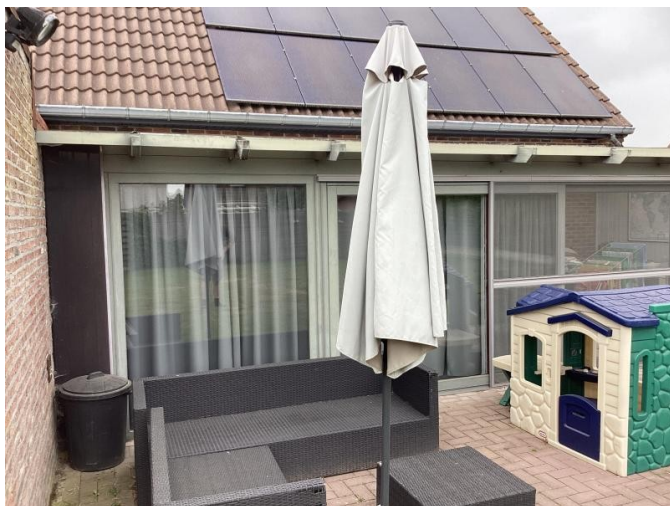
## Fiche 1: Veranda

Geen asbestverdachte materialen waargenomen

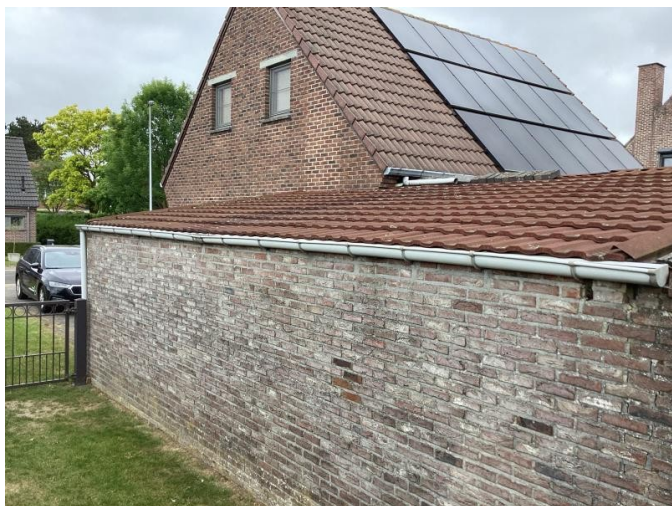
Geen asbestverdachte materialen waargenomen.

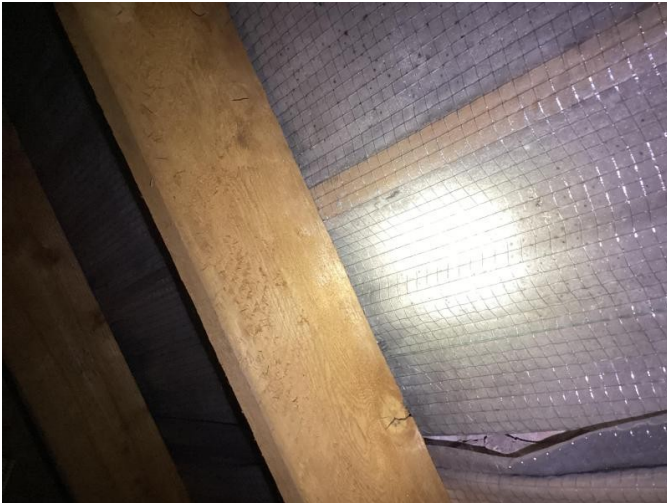
Onderdak bestaat uit gewapende plastiek.

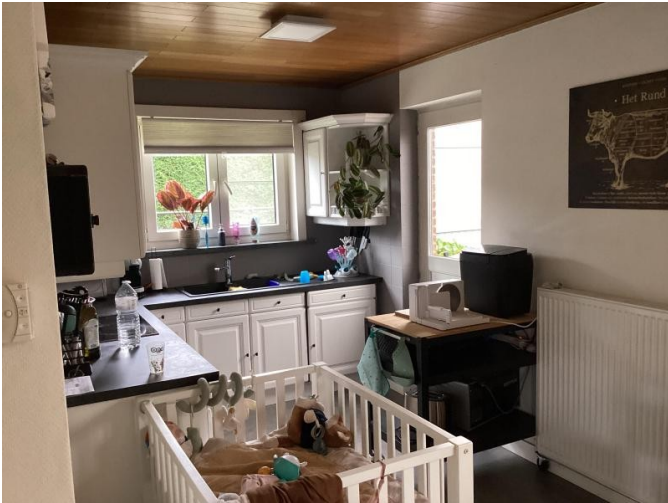
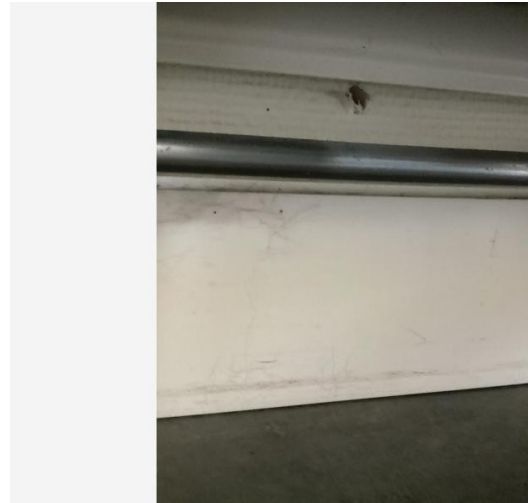
## Fiche 4: Binnenmuren pleister

Geen asbest

| # | Type | Referentie | Resultaat |
|---|---|---|---|
| 4.1 | Mengmonster | 47328/01 | Geen asbest |

| Bindmiddel van materiaal | Gips - kalk |
| Gebondenheid op basis van bindmiddel | Niet-hechtgebonden |

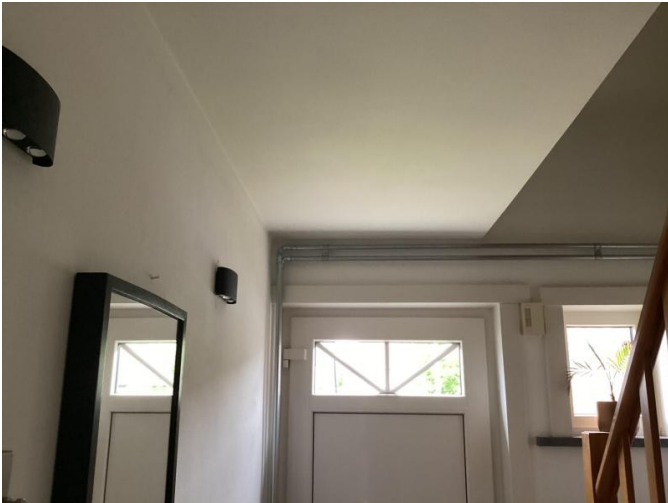
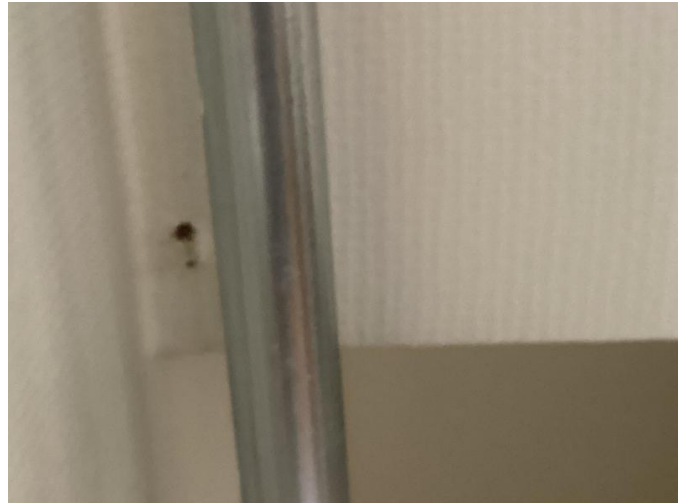
## Fiche 5: Plafonds pleister

Geen asbest

| # | Type | Referentie | Resultaat |
|---|---|---|---|
| 5.1 | Mengmonster | 47328/02 | Geen asbest |

| Bindmiddel van materiaal | Gips - kalk |
| Opmerking | Maar 1 staal genomen omdat er maar 1 plafond is. |
