# Asbestinventarisatetest

Weikantlaan 95, 1850 Grimbergen

Attestnummer : **20250530-000077.000**

Uitgegeven op : **30.05.2025**

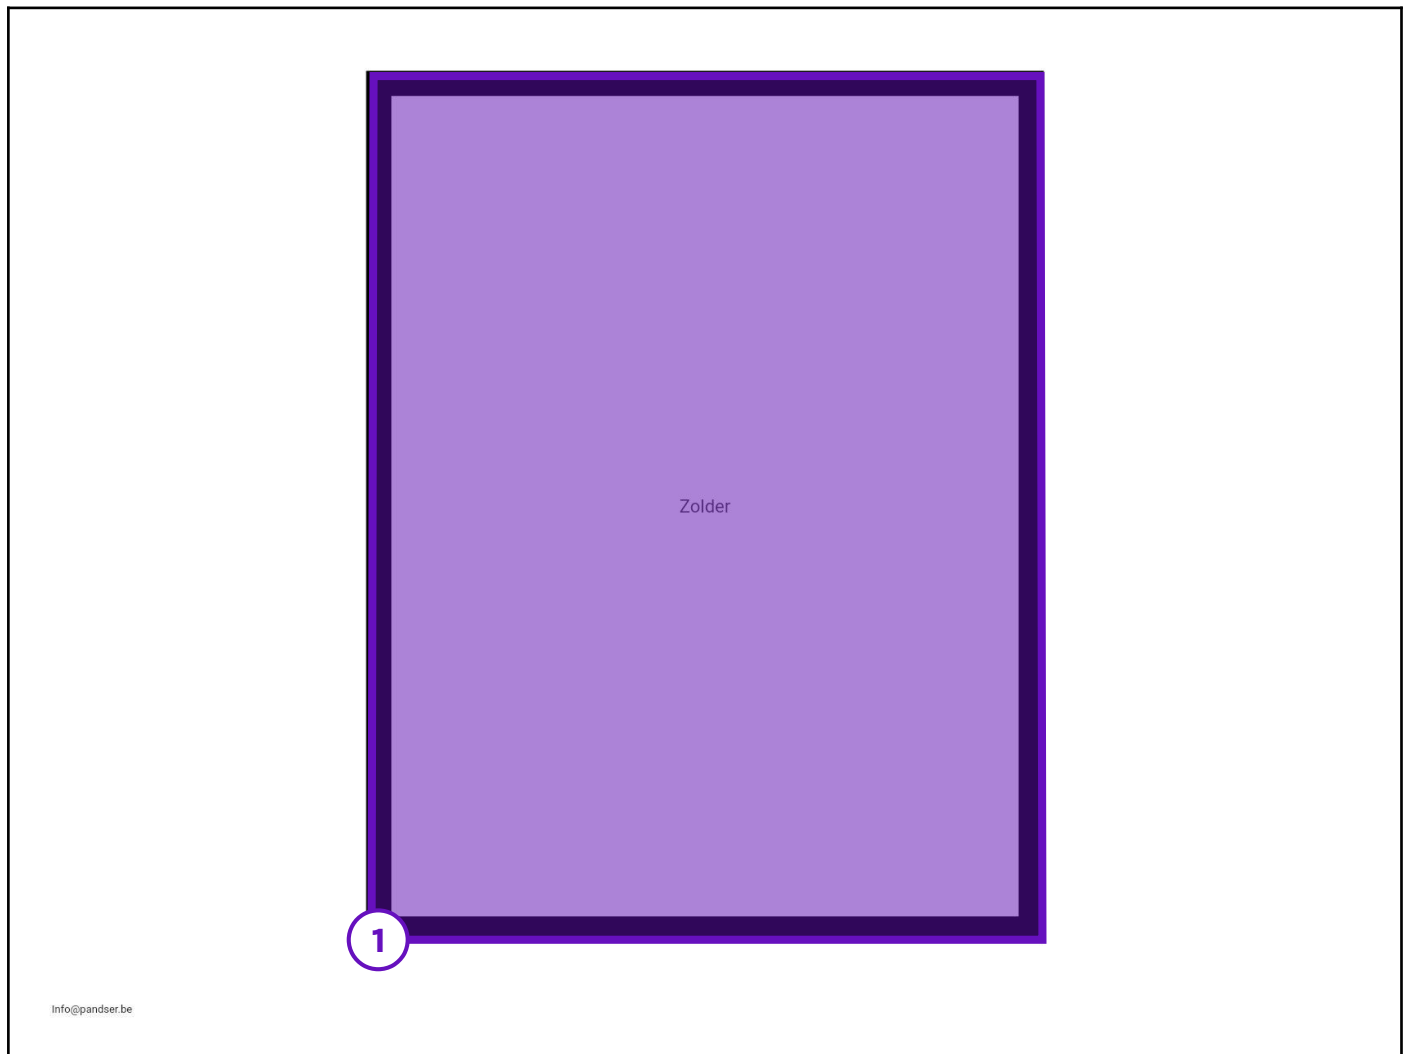
## Plan 1.7: Zolder

| Beschrijving | Type | Actie |
|---|---|---|
| 1. Onderdak niet inspecteerbaar | Beperking | - |

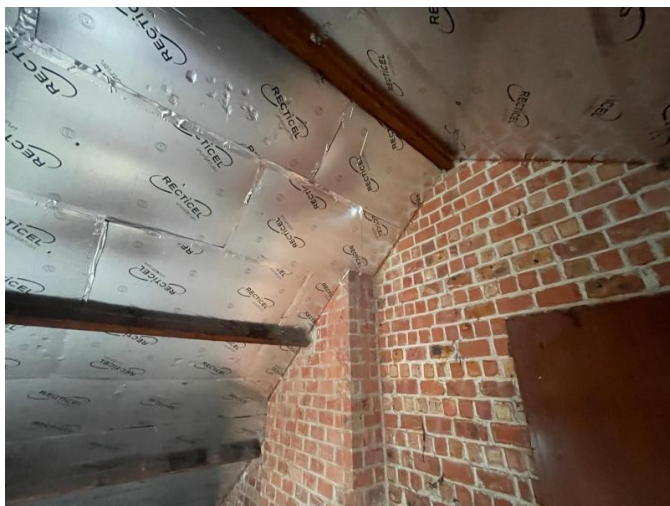
Situeringsfoto

**Reden:** Het te onderzoeken materiaal situeert zich hoger dan 3,50 m te rekenen vanaf een veilige ondergrond

**Uitleg van de asbestdeskundige:** Het dak werd aan de onderkant geïsoleerd met isolatieplaten. Gezien het niet destructieve karakter van de opdracht kan niet worden uitgemaakt of er nog een onderdak aanwezig is. Hou hier rekening mee bij eventuele renovatie- of sloopwerken.

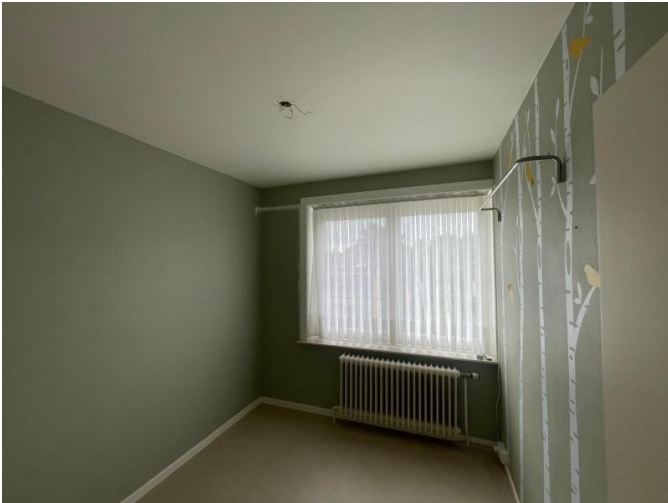
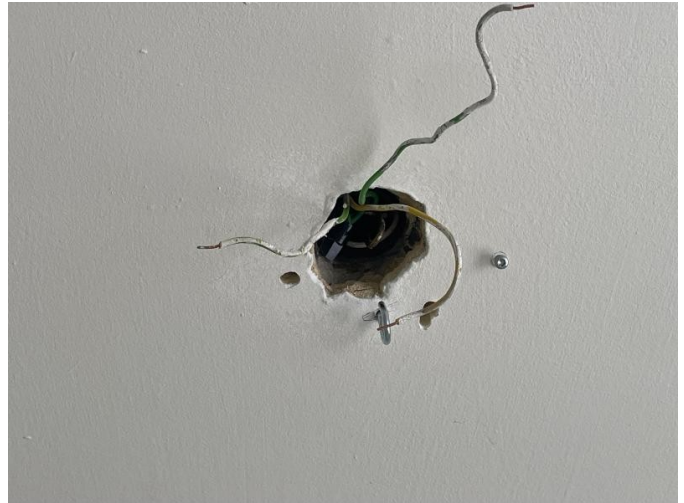
## Fiche 2: Pleisterwerk plafond

### Conclusie

Geen asbest

| # | Type | Referentie | Resultaat |
|---|---|---|---|
| 2.1 | Mengmonster | 230525B2 | Geen asbest |

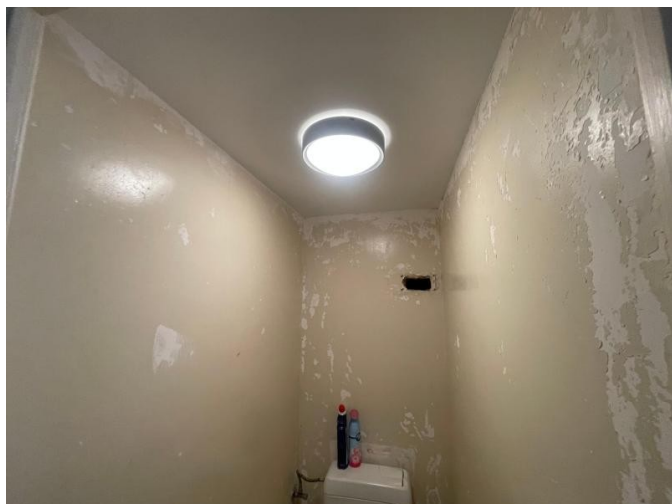
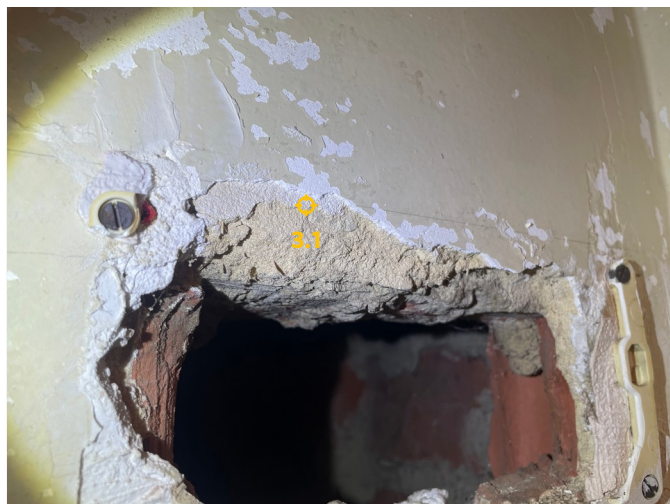
## Fiche 3: Pleisterwerk muren

### Conclusie

Geen asbest

| # | Type | Referentie | Resultaat |
|---|---|---|---|
| 3.1 | Mengmonster | 230525B1 | Geen asbest |
