# Asbestinventarisatetest

Zandpoortstraat 55, 9000 Gent

Attestnummer : 20250416-000388.000

Uitgegeven op : 16.04.2025

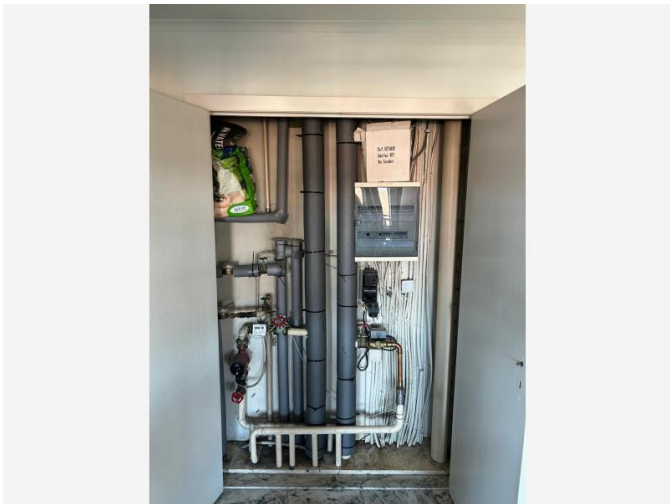
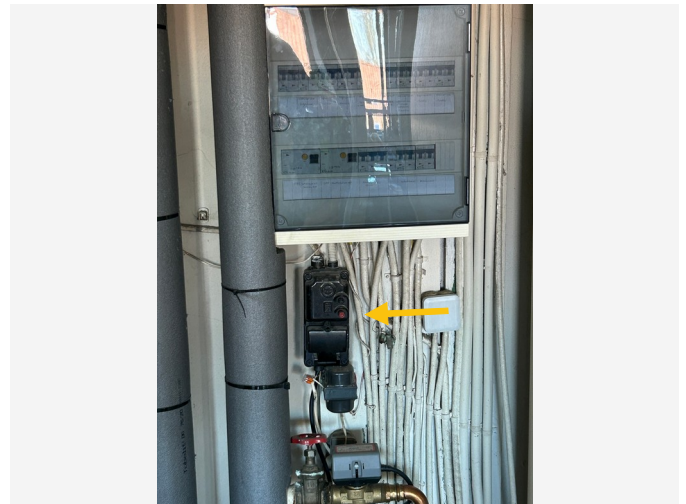
## Conclusie

Het asbestmateriaal valt onder de mijlpaal van 2040.

| Eindbeoordeling materiaalrisico | Laag materiaalrisico en/of verlaagde kans op vezelvrijgave |

| Gebondenheid | Categorie 1: hechtgebonden in oorsprong |
| Asbestsoort (vezeltype) | Crocidoliet aanwezig |
| Asbestconcentratie | Laag (< 50%) |
| Afschermingsgraad van het gehele materiaal | Geheel of deels (ook) vrij aan de binnenlucht |
| Toestand van het materiaal | Onbeschadigd, niet verweerd |

| Beschrijving | Bakeliet schakelaar |

- Zorg voor een veilig beheer. Vermijd het beschadigen van het asbestmateriaal. Controleer de toestand jaarlijks op wijzigingen.
- Voer bijkomende staalname(s) uit.

- Eenvoudige handelingen: mag via doe-het-zelf of door werknemer(s) met opleidingsattest eenvoudige handelingen  
Eenvoudig in zijn geheel te demonteren zonder stofvorming.  
Bakeliet is niet bemonsterbaar via het niet - destructief onderzoek.  
Bakeliet kan asbest bevatten. Bij sloop of renovatie moet dit materiaal verwijderd worden.  
Deze toepassing in bakeliet staat in verbinding met de electriciteit van het pand.  
Laat deze toepassing wegnemen door een vakman, electricien.

Zorg ervoor dat bij het wegnemen het materiaal niet breekt.

Zorg voor een zorgvuldig beheer. Verpak het materiaal dubbel en draag de juiste beschermkledij.

Breng het bakeliet zo snel mogelijk naar een asbestverwerker.

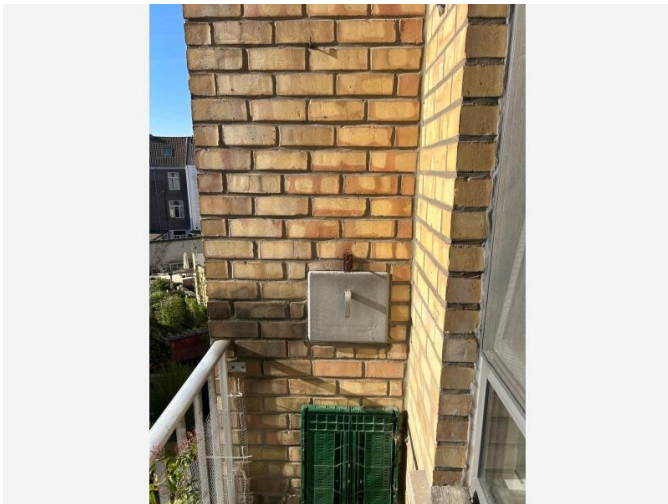
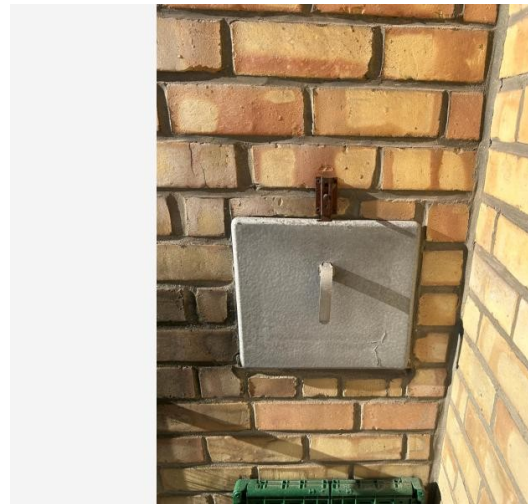
### Conclusie

Het asbestmateriaal valt onder de mijlpaal van 2040.

| Eindbeoordeling materiaalisico | Laag materiaalisico en/of verlaagde kans op vezelvrijgave |

| Gebondenheid | Categorie 1: hechtgebonden in oorsprong |
| Asbestsoort (vezeltype) | Crocidoliet aanwezig |
| Asbestconcentratie | Laag (< 50%) |
| Afschermingsgraad van het gehele materiaal | Geheel of deels vrij aan de buitenlucht |
| Toestand van het materiaal | Onbeschadigd, niet verweerd |

| Beschrijving | Roetluik uit asbestcement |

- Zorg voor een veilig beheer. Vermijd het beschadigen van het asbestmateriaal. Controleer de toestand jaarlijks op wijzigingen.
- Voer bijkomende staalname(s) uit.

- Eenvoudige handelingen: mag via doe-het-zelf of door werknemer(s) met opleidingsattest eenvoudige handelingen  
Raadpleeg de actuele wetgeving op de website van OVAM. Onder strikte voorwaarden kan het eventueel toegestaan zijn om deze toepassing zelf te verwijderen. Bij twijfel wordt echter sterk aangeraden om een erkende asbestverwijderaar te raadplegen. Zorg er bovendien voor dat u zich goed informeert via de websites van OVAM en andere officiële bronnen over de persoonlijke beschermingsmaatregelen die nodig zijn en de richtlijnen voor het veilig verwijderen van asbest.

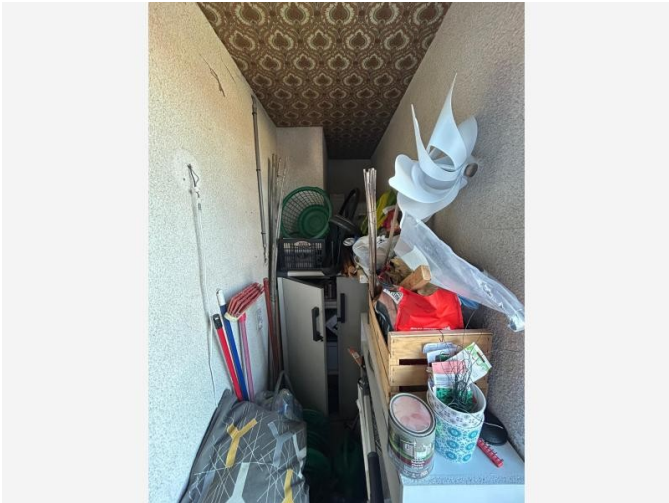
**Reden:** Materiaal in opslag

**Uitleg van de asbestdeskundige:** De opdrachtgever kan de ruimte niet ontruimen binnen een redelijke termijn.

Er kan slechts een volledig onderzoek gedaan worden naar asbest verdachte materialen als alle aangeduide ruimtes worden leeggemaakt.

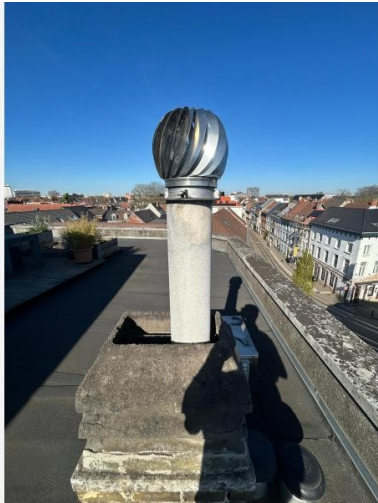
Materiaal behoort tot de gemeenschappelijke delen

| (Asbest)materiaal | Rookgaskanaal |

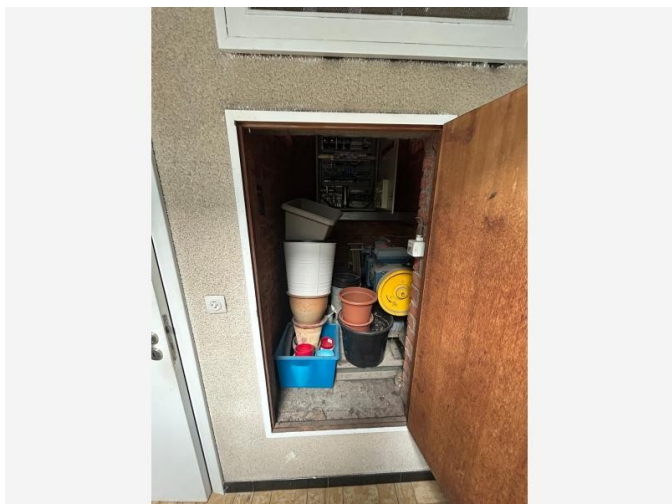
Waarneembaar thv niveau +4, luik staat open.

Lift behoort tot gemeenschappelijke delen en is buitenwerking gesteld.

Liftschacht doet momenteel dienst als opslagplaats.

Bij afbraak of renovatie de liftmotor en aanhorigheden controleren.

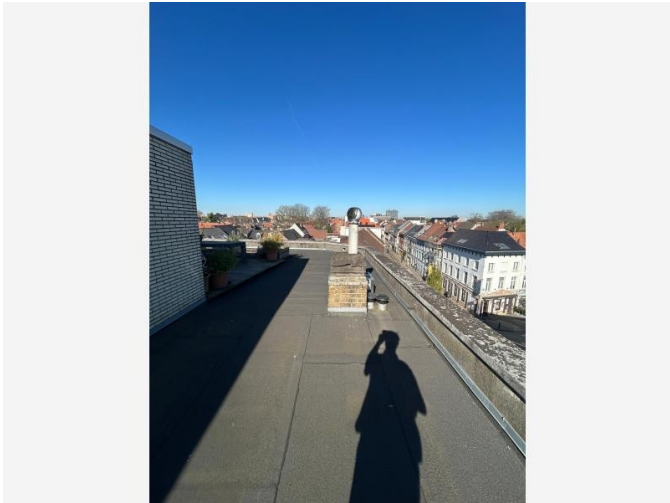
Deze toepassing behoort tot de gemeenschappelijke delen.

| (Asbest)materiaal | Dak- en gevelbekleding - Roofing |

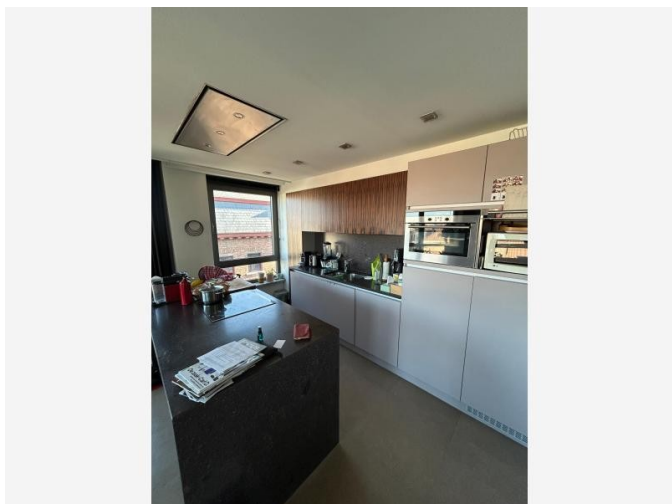
Er werden verlaagde plafonds aangebracht.

De verlaagde plafonds bestaan uit volgende materialen: gipsplaten, hout en kunststof.

De deskundige kan geen uitspraak doen over onderliggende materialen .

Op de dag van de inspectie was het materiaal van de verlaagde plafonds niet definieerbaar. (hout, gipskarton, kunststof...)

De adi is opzoek gegaan naar de smeerlaag van eventuele gipskarton platen. De smeerlagen waren niet waarneembaar.

Daarbij kan een aanvullend destructief onderzoek uitsluitel bieden .

Wees waakzaam bij afbraak.

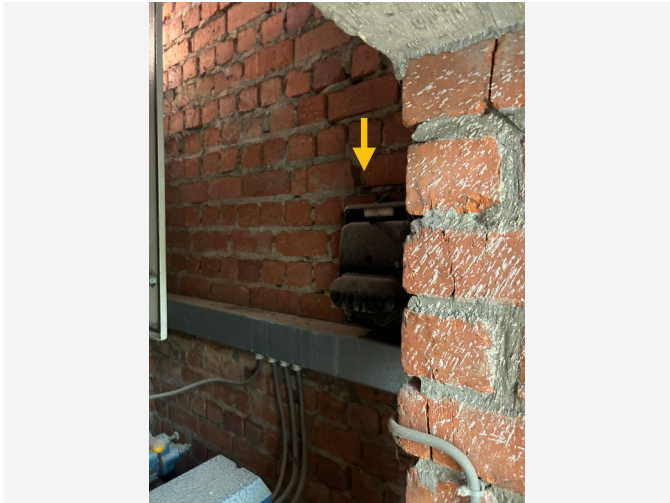
Bakeliet schakelaar behoort tot de gemeenschappelijke delen.

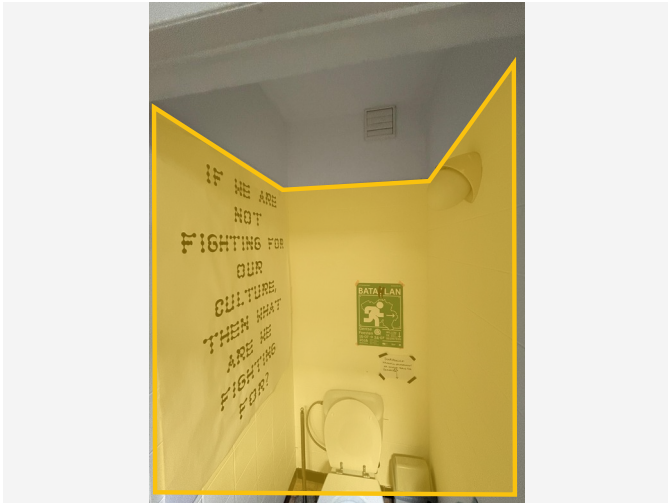
De materialen zijn in goede staat en niet verweerd.

De materialen zijn niet bemonsterbaar volgens het inspectieprotocol van het niet destructief onderzoek.

De lijm is niet bereikbaar voor monsternamen omdat de materialen intact zijn (lijm afgedekt).

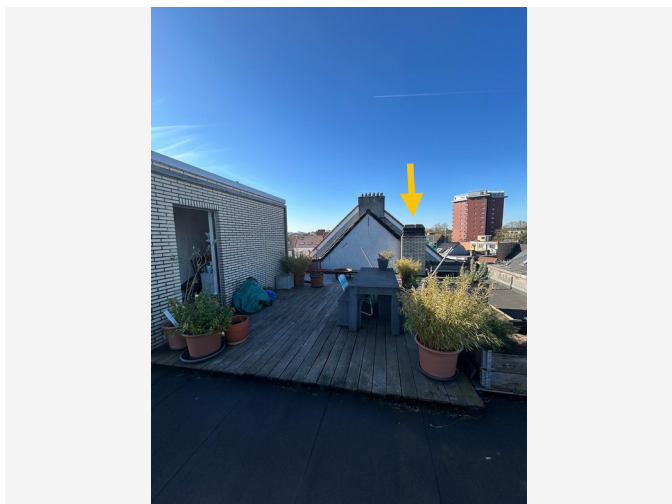
Thv het terras zijn er min 4 schouwen waarneembaar.

Ze behoren tot de gemeenschappelijke delen, zie ook advies rookgaskanaal.

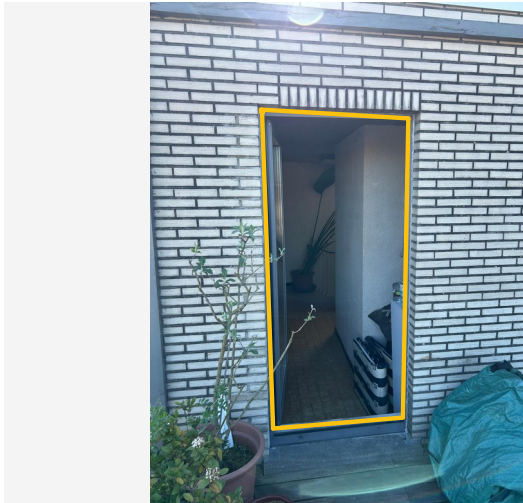
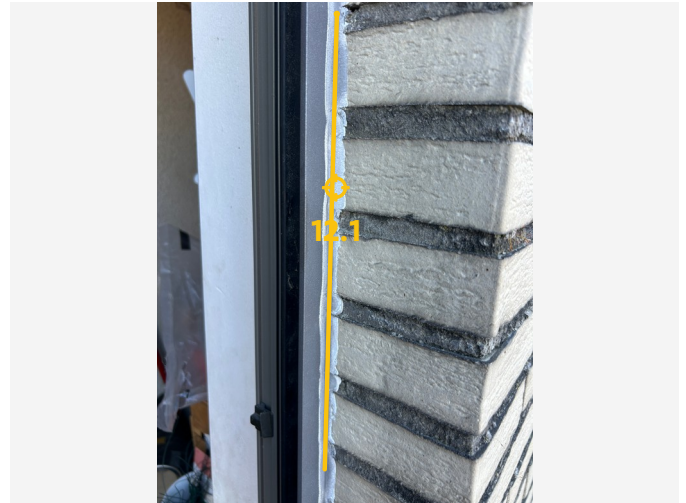
Geen asbest

| # | Type | Referentie | Resultaat |
|---|---|---|---|
| 12.1 | Puntmonster | kit raam | Geen asbest |

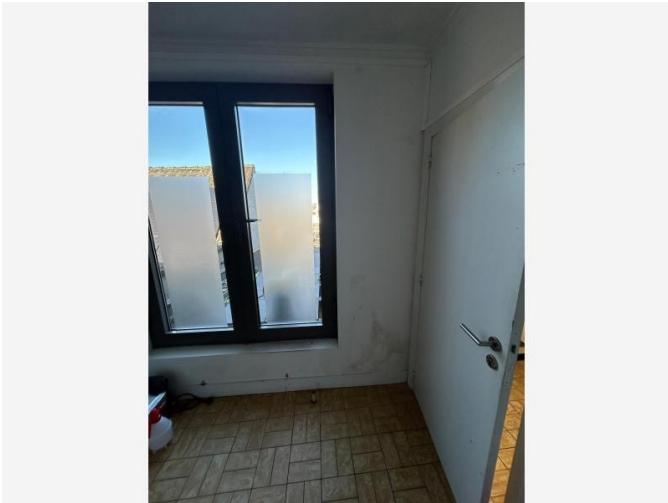
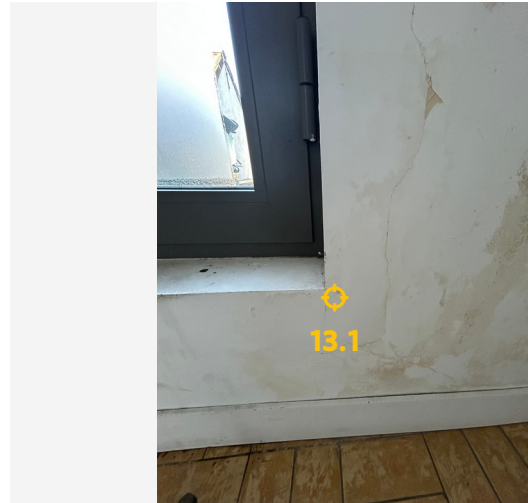
## Fiche 13: Pleisterwerk wand met staalname

Geen asbest

| # | Type | Referentie | Resultaat |
|---|---|---|---|
| 13.1 | Mengmonster | Wandpleister | Geen asbest |

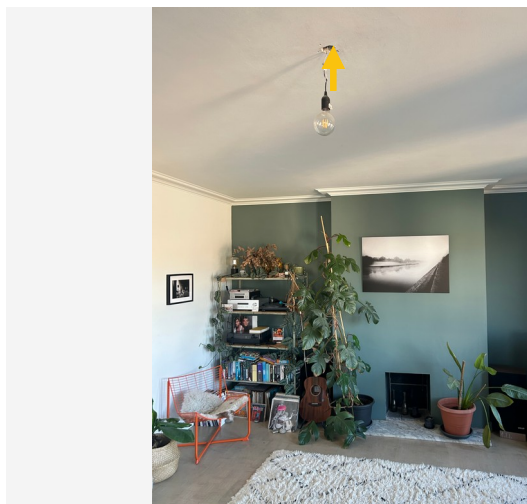
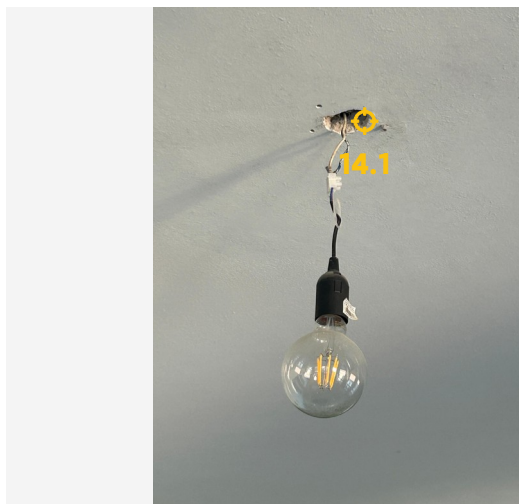
## Fiche 14: Pleisterwerk plafond met staalname

Geen asbest

| # | Type | Referentie | Resultaat |
|---|---|---|---|
| 14.1 | Mengmonster | pleisterwerk plafond | Geen asbest |

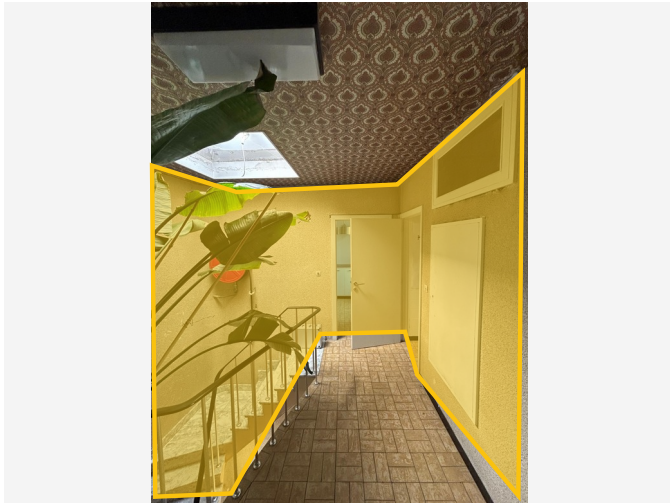
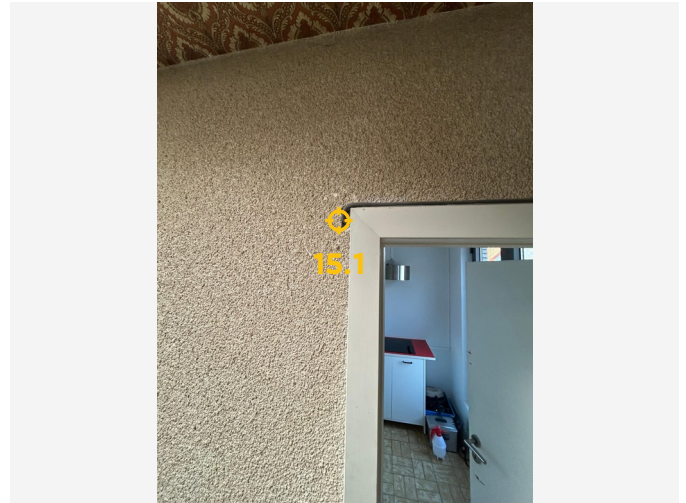
Geen asbest

| # | Type | Referentie | Resultaat |
|---|---|---|---|
| 15.1 | Puntmonster | crepi | Geen asbest |
