# Asbestinventarisatattest

Anna Casteleinstraat 24, 8340 Damme

Attestnummer : 20250605-000370.000

Uitgegeven op : 05.06.2025

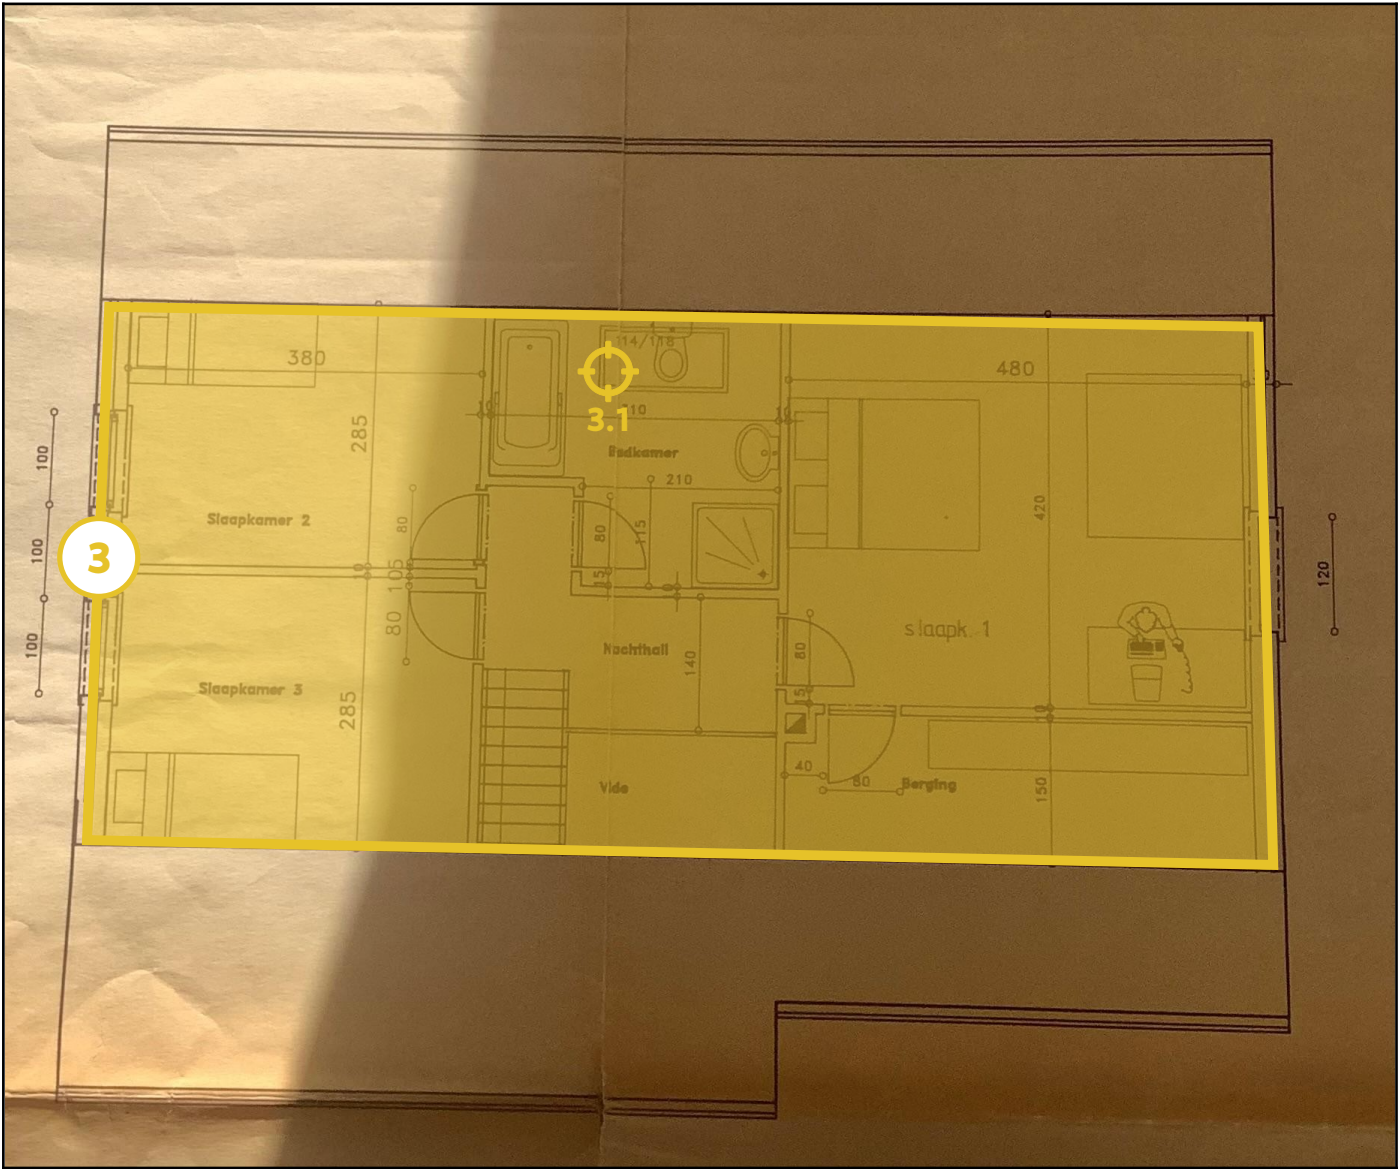
# Plan 1.3: 1 ste verdieping

| Beschrijving | Type | Actie |
|---|---|---|
| 3. Onderdak cementplaat woning | Asbestmateriaal | Zorgvuldig beheren |
| 3.1 Code: M02 | Puntmonster | - |

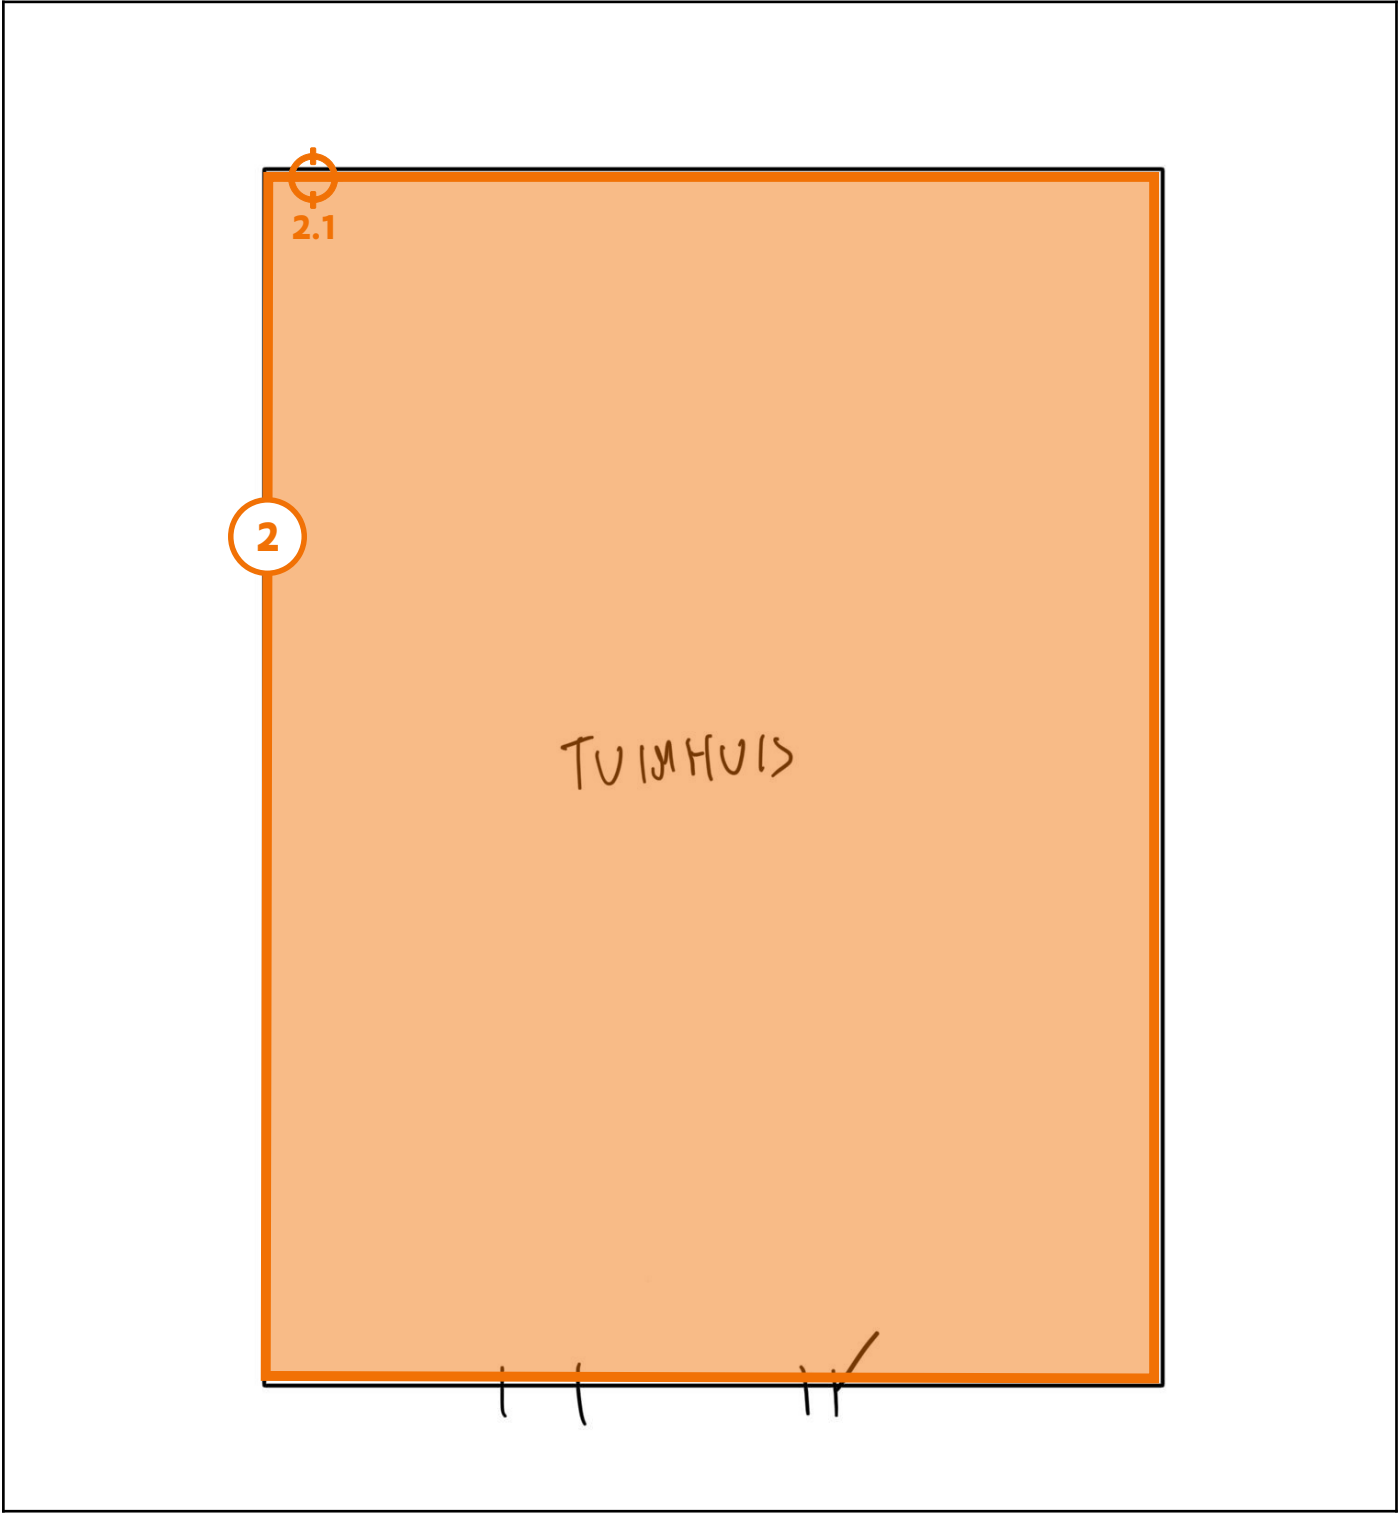
# Plan 2.1: Tuinhuis

| Beschrijving | Type | Actie |
|---|---|---|
| 2. dakbedekking - golfplaten | Asbestmateriaal | Verwijderen |

| 2.1 Code: M05 | Puntmonster | - |

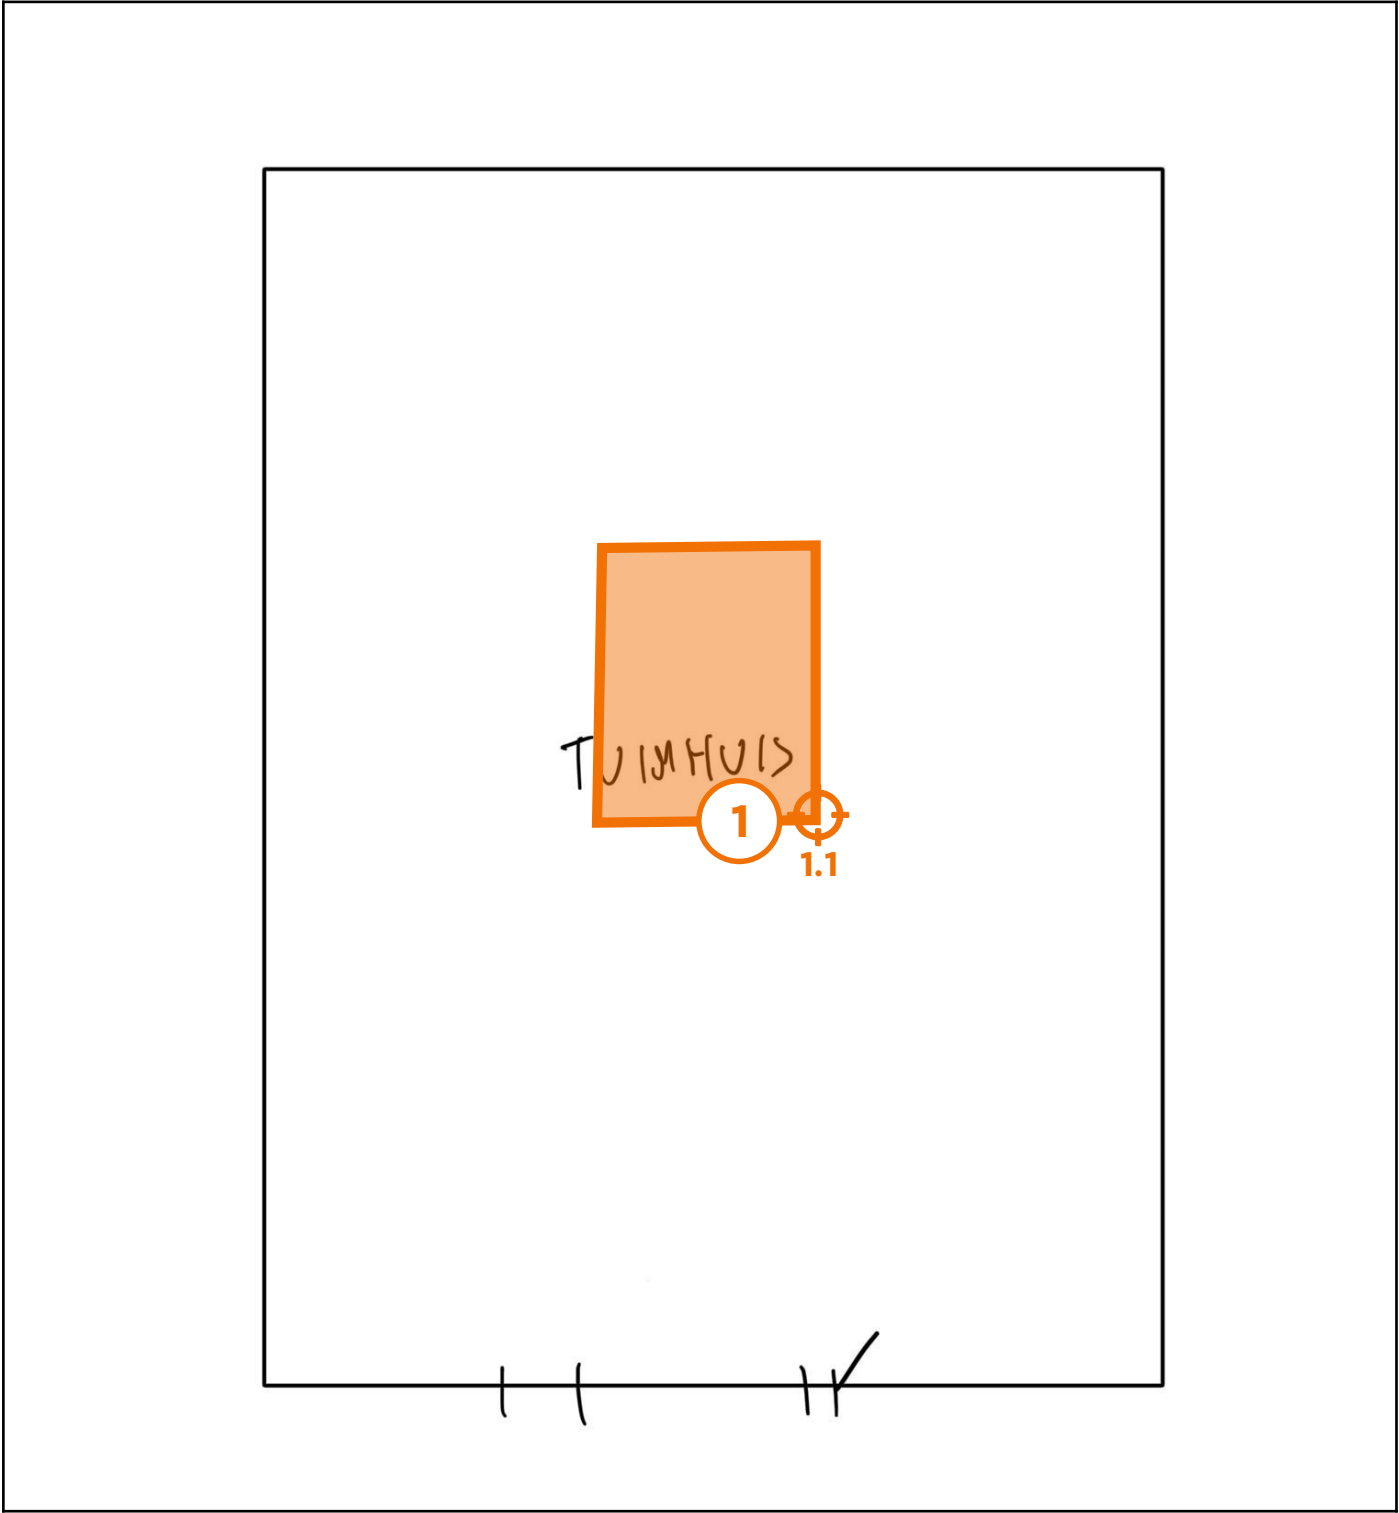
# Plan 2.2: Tuinhuis

| Beschrijving | Type | Actie |
|---|---|---|
| 1. Dakbedekking - Roofing tuinhuis | Asbestmateriaal | Verwijderen |

| 1.1 Code: M06 | Puntmonster | - |

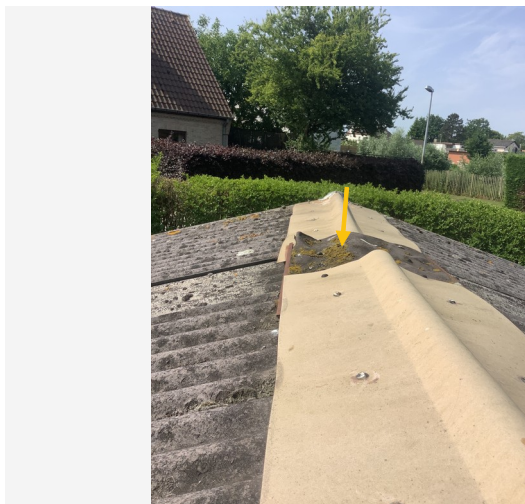
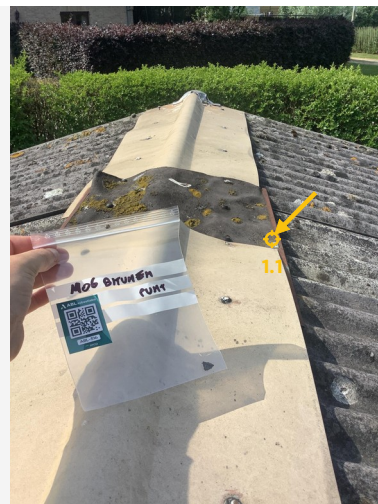
| Eindbeoordeling materiaalrisico | Verhoogd materiaalrisico en/of verhoogde kans op vezelvrijgave |

| Gebondenheid | Categorie 1: hechtgebonden in oorsprong |
| Asbestsoort (vezeltype) | Alleen chrysotiel |
| Asbestconcentratie | Laag (< 50%) |
| Afschermingsgraad van het gehele materiaal | Geheel of deels vrij aan de buitenlucht |
| Toestand van het materiaal | Matig beschadigd, matig verweerd |

| # | Type | Referentie | Resultaat |
|---|---|---|---|
| 1.1 | Puntmonster | M06 | Chrysotiel |

| Beschrijving | Dakbedekking - Roofing tuinhuis |
| Opmerking | <p>Er werd enkel een puntstaal genomen van de bovenste laag. Mogelijks zijn er onderliggende asbestverdachte lagen aanwezig die niet waarneembaar waren tijdens de inspectie. Wanneer bij renovatie- of sloopwerken blijkt dat er nog onderliggende lagen aanwezig zijn dient er hiervan een staal te worden genomen welke door een erkend laboratorium moet worden geanalyseerd.</p> <p>De hoeveelheid betreft een schatting</p> |

Verwijderen

- Verwijder dit asbestmateriaal zo snel mogelijk. Volg de toestand goed op.
- Hemelwater dat afspoelt van asbestcement daken of gevels kan asbestdeeltjes bevatten. Gebruik het enkel voor gesloten circuits (bv. spoelen toiletten). Reinig na het vervangen van het dak of de gevel de dakgoten en regenwaterput of -ton om asbesthoudend sediment of slib te verwijderen

- Eenvoudige handelingen: mag via doe-het-zelf of door werknemer(s) met opleidingsattest eenvoudige handelingen  
Bij het uitvoeren van eenvoudige handelingen, zoals toegestaan via doe-het-zelfmethoden of door werknemers met een opleidingsattest, is het gebruik van de juiste persoonlijke beschermingsmiddelen (PBM's) verplicht om blootstelling aan asbestvezels te voorkomen. Wij adviseren echter om asbest te laten verwijderen door een werknemer met opleidingscertificaat. Maar het is ook toegestaan via de doe-het-zelfmethode, mits de juiste voorzorgsmaatregelen en PBM's in acht worden genomen. De te gebruiken PBM's zijn:
  - FFP3-mondmasker of halfgelaatsmasker met P3 filter

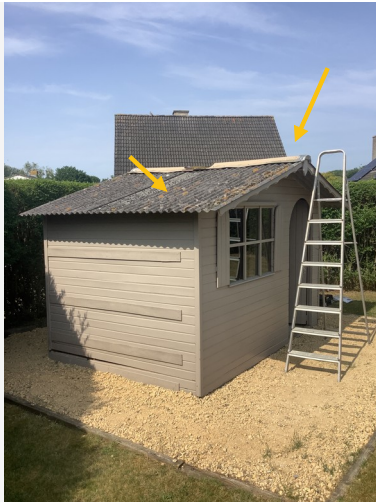
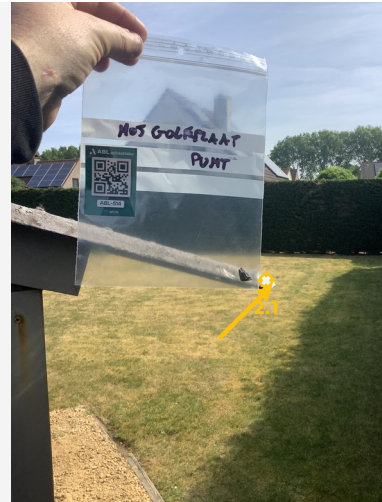
| Eindbeoordeling materiaalrisico | Verhoogd materiaalrisico en/of verhoogde kans op vezelvrijgave |

| Gebondenheid | Categorie 1: hechtgebonden in oorsprong |
| Asbestsoort (vezeltype) | Alleen chrysotiel |
| Asbestconcentratie | Laag (< 50%) |
| Afschermingsgraad van het gehele materiaal | Geheel of deels (ook) vrij aan de binnenlucht |
| Toestand van het materiaal | Matig beschadigd, matig verweerd |

| # | Type | Referentie | Resultaat |
|---|---|---|---|
| 2.1 | Puntmonster | M05 | Chrysotiel |

| Beschrijving | dakbedekking - golfplaten |

Verwijderen

- Verwijder dit asbestmateriaal zo snel mogelijk. Volg de toestand goed op.
- Hemelwater dat afspoelt van asbestcement daken of gevels kan asbestdeeltjes bevatten. Gebruik het enkel voor gesloten circuits (bv. spoelen toiletten). Reinig na het vervangen van het dak of de gevel de dakgoten en regenwaterput of -ton om asbesthoudend sediment of slib te verwijderen

- Eenvoudige handelingen: mag via doe-het-zelf of door werknemer(s) met opleidingsattest eenvoudige handelingen  
Bij het uitvoeren van eenvoudige handelingen, zoals toegestaan via doe-het-zelfmethoden of door werknemers met een opleidingsattest, is het gebruik van de juiste persoonlijke beschermingsmiddelen (PBM's) verplicht om blootstelling aan asbestvezels te voorkomen. Wij adviseren echter om asbest te laten verwijderen door een werknemer met opleidingscertificaat. Maar het is ook toegestaan via de doe-het-zelfmethode, mits de juiste voorzorgsmaatregelen en PBM's in acht worden genomen. De te gebruiken PBM's zijn:
  - FFP3-mondmasker of halfgelaatsmasker met P3 filter

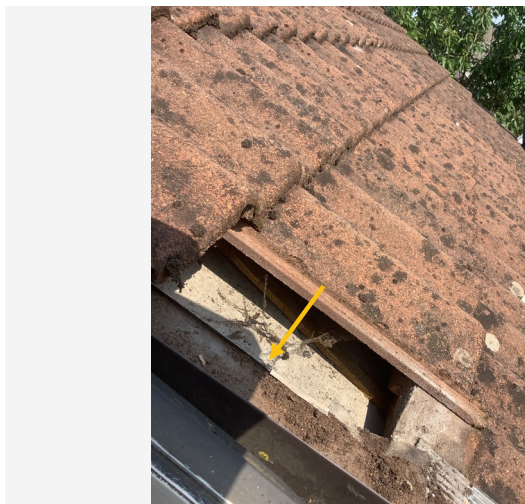
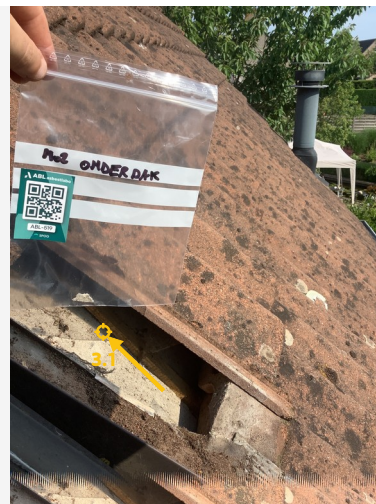
| Eindbeoordeling materiaalrisico | Laag materiaalrisico en/of verlaagde kans op vezelvrijgave |

| Gebondenheid | Categorie 1: hechtgebonden in oorsprong |
| Asbestsoort (vezeltype) | Alleen chrysotiel |
| Asbestconcentratie | Laag (< 50%) |
| Afschermingsgraad van het gehele materiaal | Geheel of deels vrij aan de buitenlucht |
| Toestand van het materiaal | Licht beschadigd, licht verweerd. Intact calciumsilicaatmateriaal of categorie III 'gebondenheid' |

| # | Type | Referentie | Resultaat |
|---|---|---|---|
| 3.1 | Puntmonster | M02 | Chrysotiel |

| Beschrijving | Onderdak cementplaat woning |

Zorgvuldig beheren

- Zorg voor een veilig beheer. Vermijd het beschadigen van het asbestmateriaal. Controleer de toestand jaarlijks op wijzigingen.

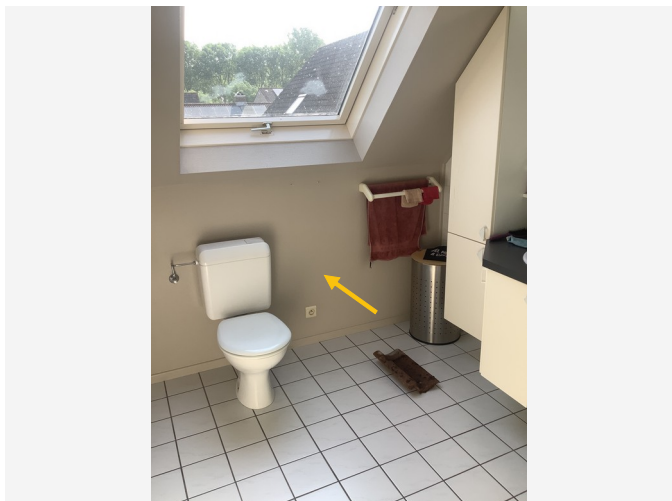
## Fiche 5: Afsmeerlagen aan voegen tussen gipskartonplaten niet waarneembaar

De afsmeerlaag tussen de gipskartonplaten is niet waarneembaar.
