# Asbestinventarisatetest

Congolaan 8, 8470 Gistel

Attestnummer : 20250407-000045.000

Uitgegeven op : 07.04.2025

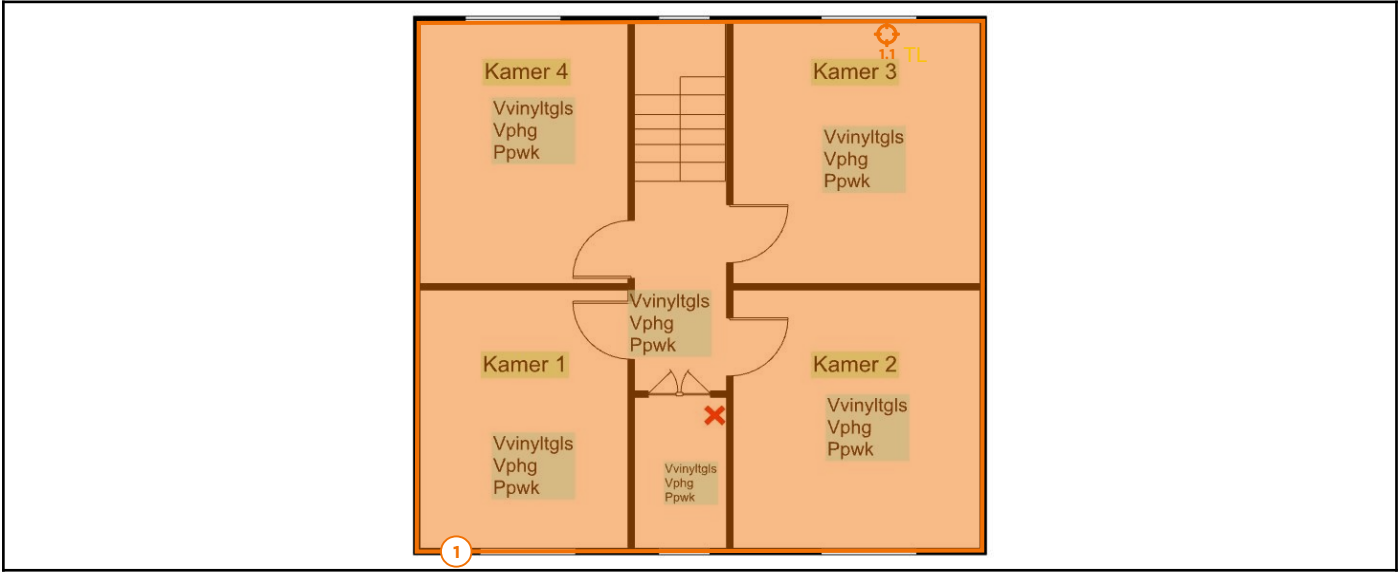
# Plan 1.4: locatie bemonstering tegellijm +1

| Beschrijving | Type | Actie |
|---|---|---|
| 1. Lijmlaag | Asbestmateriaal | Verwijderen |
| 1.1 Code: TL | Puntmonster | - |

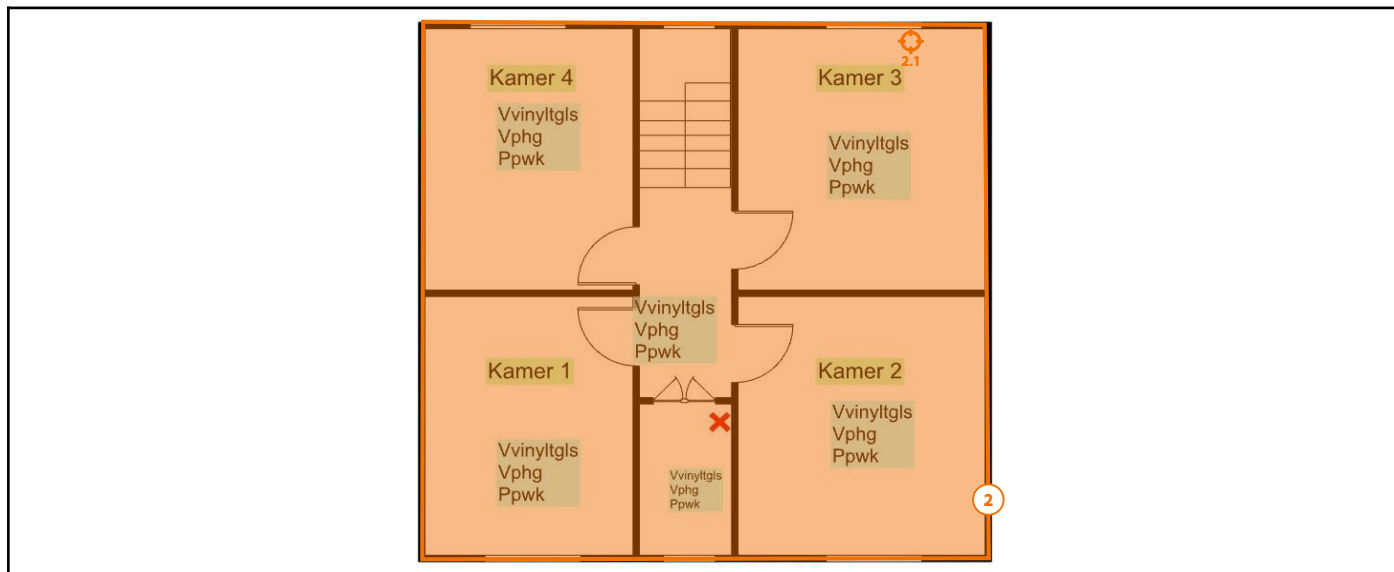
## Plan 1.11: locatie bemonstering vinyl-tegels +1

| Beschrijving | Type | Actie |
|---|---|---|
| 2. Vinyltegels | Asbestmateriaal | <a href="#">Verwijderen</a> |
| 2.1 Code: VT | Puntmonster | - |

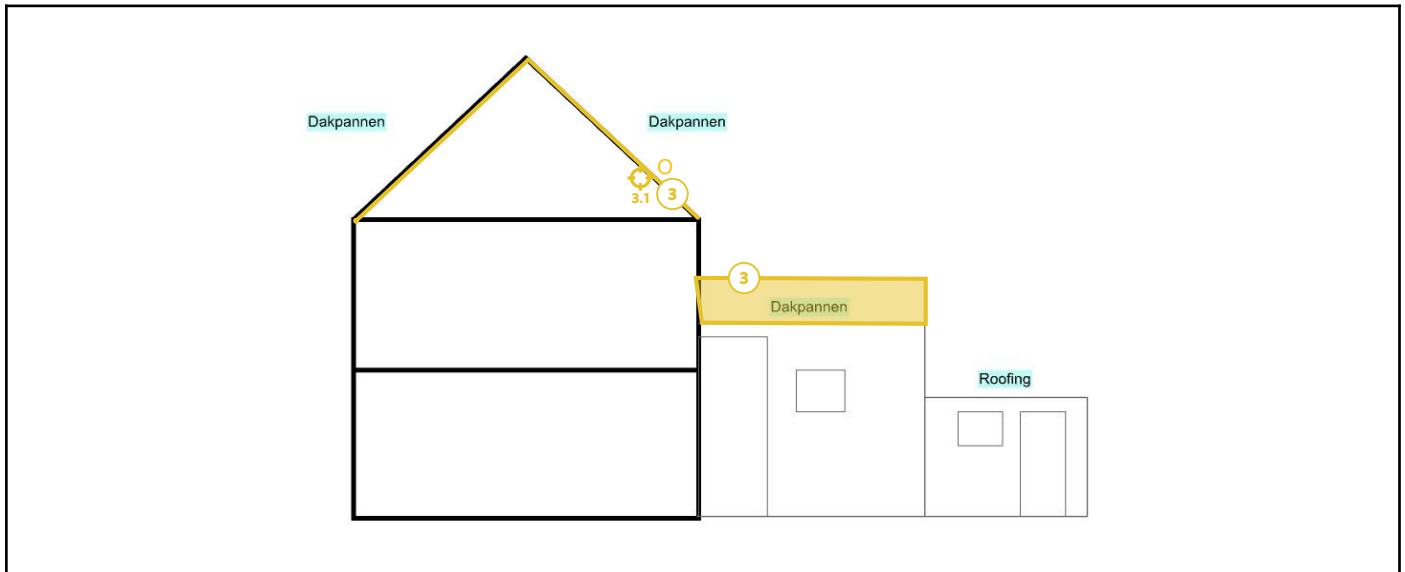
## Plan 1.14: locatie bemonstering onderdak

| Beschrijving | Type | Actie |
|---|---|---|
| 3. Onderdak type menuiserie | Asbestmateriaal | Zorgvuldig beheren |
| 3.1 Code: O | Puntmonster | - |

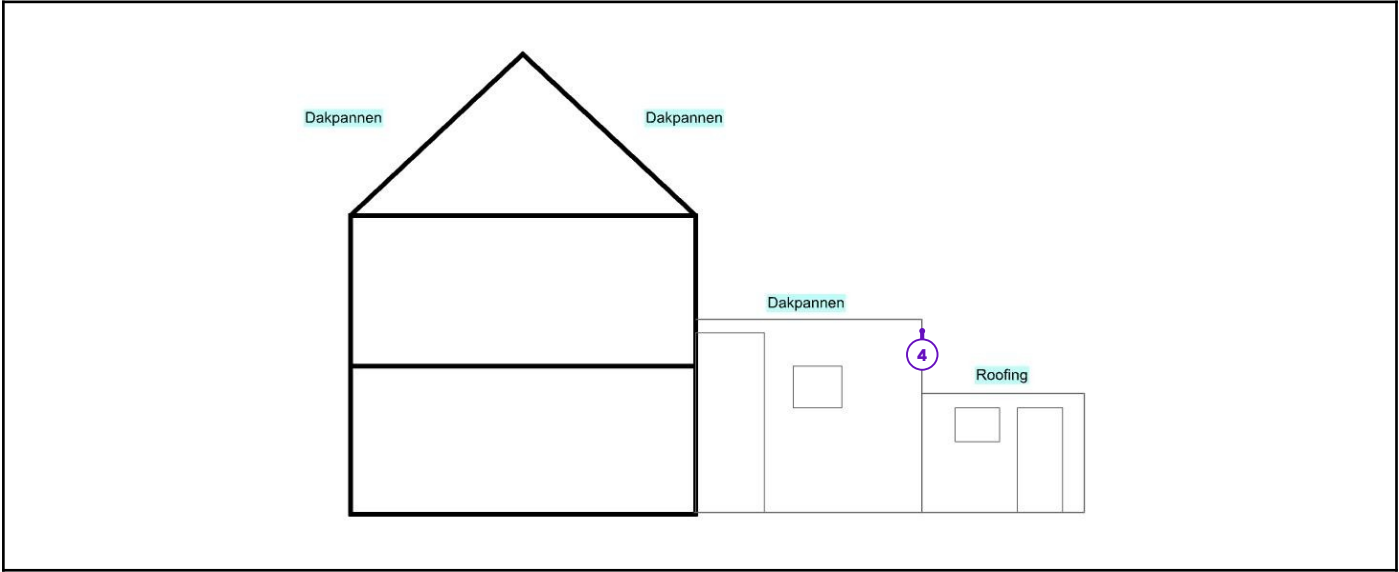
# Plan 1.17: locatie toegangsdeur zoldertje

| Beschrijving | Type | Actie |
|---|---|---|
| 4. Ontoegankelijke zolder boven badkamer | Beperking | - |

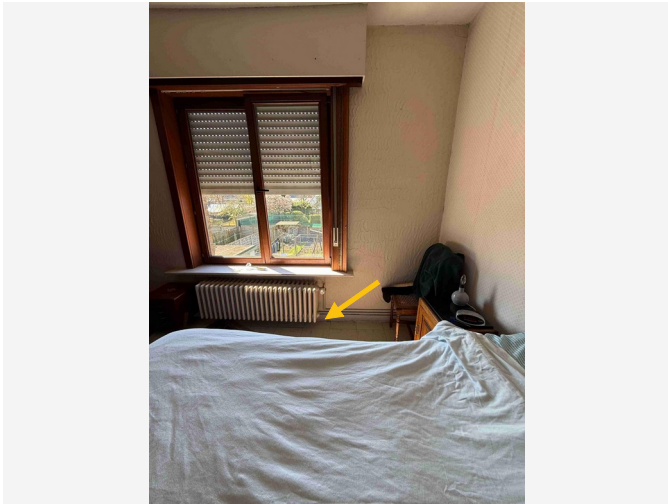
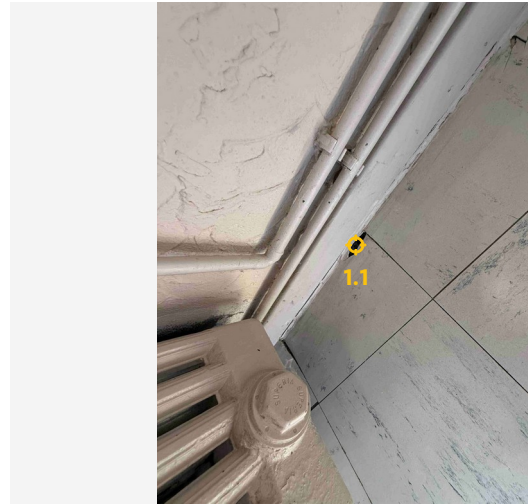
Het asbestmateriaal valt onder de mijlpaal van 2040.

| Eindbeoordeling materiaalrisico | Verhoogd materiaalrisico en/of verhoogde kans op vezelvrijgave |

| Gebondenheid | Categorie 1: hechtgebonden in oorsprong |
| Asbestsoort (vezeltype) | Alleen chrysotiel |
| Asbestconcentratie | Laag (< 50%) |
| Afschermingsgraad van het gehele materiaal | Geheel of deels (ook) vrij aan de binnenlucht |
| Toestand van het materiaal | Matig beschadigd, matig verweerd |

| # | Type | Referentie | Resultaat |
|---|---|---|---|
| 1.1 | Puntmonster | TL | Chrysotiel |

| Beschrijving | Lijm laag |
| Hoeveelheid (oppervlakte - dikte - aantal) | • 80,00 m <sup>2</sup> - 1,00 mm - 1 stuk |

- Zorg voor een veilig beheer en verwijder dit asbestmateriaal wanneer het bij werken eenvoudig bereikbaar wordt. Controleer de toestand jaarlijks op wijzigingen.

- Hermetische zone (erkend asbestverwijderaar)  
Deze toepassing kan enkel door een erkende asbestverwijderaar via de methodiek van hermetische zone verwijderd worden omdat verwijdering via de methodiek van eenvoudige handelingen en/of couveusezakmethode niet mogelijk is; en er automatisch een verhoogd risico op vrijgave van asbestvezels (max. concentratie 0,01 vezels/cm - CODEX Art. VI.3-54) ontstaat. (Bron: CODEX - Art. VI.3-61.- par 1.)

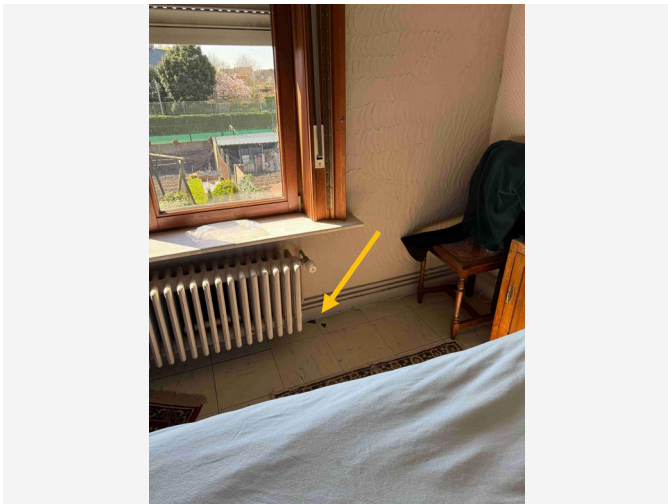
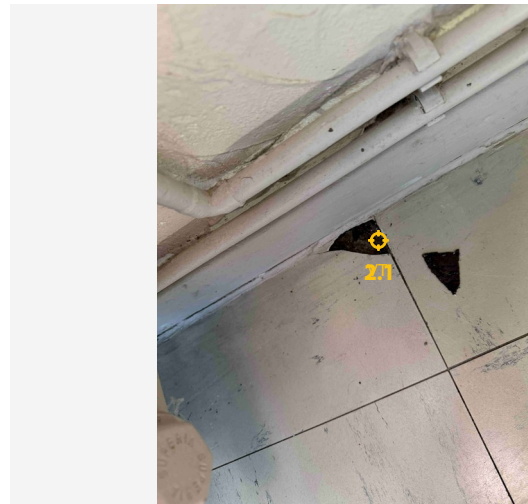
Het asbestmateriaal valt onder de mijlpaal van 2040.

| Eindbeoordeling materiaalrisico | Verhoogd materiaalrisico en/of verhoogde kans op vezelvrijgave |

| Gebondenheid | Categorie 1: hechtgebonden in oorsprong |
| Asbestsoort (vezeltype) | Alleen chrysotiel |
| Asbestconcentratie | Laag (< 50%) |
| Afschermingsgraad van het gehele materiaal | Geheel of deels (ook) vrij aan de binnenlucht |
| Toestand van het materiaal | Matig beschadigd, matig verweerd |

| # | Type | Referentie | Resultaat |
|---|---|---|---|
| 2.1 | Puntmonster | VT | Chrysotiel |

| Beschrijving | Vinyltegels |
| Hoeveelheid (oppervlakte - dikte - aantal) | • 80,00 m <sup>2</sup> - 0,30 cm - 1 stuk |

- Zorg voor een veilig beheer en verwijder dit asbestmateriaal wanneer het bij werken eenvoudig bereikbaar wordt. Controleer de toestand jaarlijks op wijzigingen.

- Hermetische zone (erkend asbestverwijderaar)  
Deze toepassing kan enkel door een erkende asbestverwijderaar via de methodiek van hermetische zone verwijderd worden omdat verwijdering via de methodiek van eenvoudige handelingen en/of couveusezakmethode niet mogelijk is; en er automatisch een verhoogd risico op vrijgave van asbestvezels (max. concentratie 0,01 vezels/cm - CODEX Art. VI.3-54) ontstaat. (Bron: CODEX - Art. VI.3-61.- par 1.)

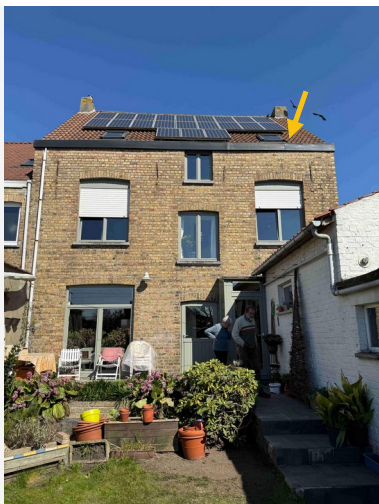
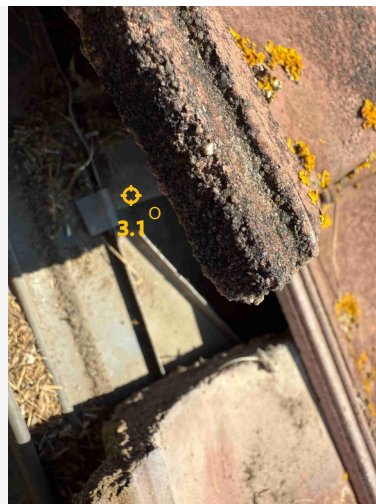
Het asbestmateriaal valt onder de mijlpaal van 2040.

| Eindbeoordeling materiaalrisico | Laag materiaalrisico en/of verlaagde kans op vezelvrijgave |

| Gebondenheid | Categorie 1: hechtgebonden in oorsprong |
| Asbestsoort (vezeltype) | Alleen chrysotiel |
| Afschermingsgraad van het gehele materiaal | Geheel of deels (ook) vrij aan de binnenlucht |
| Toestand van het materiaal | Licht beschadigd, licht verweerd. Intact calciumsilicaatmateriaal of categorie III 'gebondenheid' |

| # | Type | Referentie | Resultaat |
|---|---|---|---|
| 3.1 | Puntmonster | O | Chrysotiel |

| Beschrijving | Onderdak type menuiserite |
| Hoeveelheid (oppervlakte - dikte - aantal) | <ul style="list-style-type: none"><li>• 150,00 m<sup>2</sup> - 0,30 cm - 1 stuk</li></ul> |
| Eenvoudig bereikbaar | <p>Nee</p> <ul style="list-style-type: none"><li>• Het asbestmateriaal is bedekt (uitgezonderd laag verf, coating, behang, kunststof, textiel) en het wegnemen van het bedekkende materiaal kan niet zonder het bedekkende materiaal te beschadigen.</li></ul> |

- Zorg voor een veilig beheer en verwijder dit asbestmateriaal wanneer het bij werken eenvoudig bereikbaar wordt. Controleer de toestand jaarlijks op wijzigingen.

- Eenvoudige handelingen: mag via doe-het-zelf of door werknemer(s) met opleidingsattest eenvoudige handelingen  
Deze toepassing kan door een aannemer die over een opleidingsattest eenvoudige handelingen beschikt of door een particulier (doe-het-zelf), verwijderd worden indien er geen verhoogd risico op vrijgave van asbestvezels (max. concentratie 0,01 vezels/cm<sup>3</sup> - CODEX Art. VI.3-54) ontstaat en de toepassing voorafgaand wordt gefixeerd/bevochtigd; de individuele elementen zonder machinale werktuigen en zonder breken of gooien een voor een losgemaakt worden; en ten slotte in gesloten verpakking weggevoerd worden naar een erkend afvalpunt (recyclagepark).

In de zone mogen geen derden en/of minderjarigen aanwezig zijn en moet elke betrokken persoon steeds gepaste persoonlijke beschermingsmiddelen (P3-gelaatsmasker + handschoenen) dragen.

- Eenvoudige handelingen: enkel door erkend asbestverwijderaar  
Indien bovenstaande criteria worden overschreden:

Deze toepassing kan enkel door een erkende asbestverwijderaar verwijderd worden omdat er hier automatisch een verhoogd risico op vrijgave van asbestvezels (max. concentratie 0,01 vezels/cm<sup>3</sup> - CODEX - Art. VI.3-54) ontstaat. (Bron: VLAREM II: 6.4.0.1 par1, par2 en par3). Een erkend asbestverwijderaar moet ingeschakeld worden voor deze toepassingen die niet (kunnen) worden verwijderd door de couveuzezakmethode, door hermetische zone of door de materialen beschreven in Vlare II, art. 6.4.0.1 par2. (Bron: Leidraad bij het Inspectieprotocol)

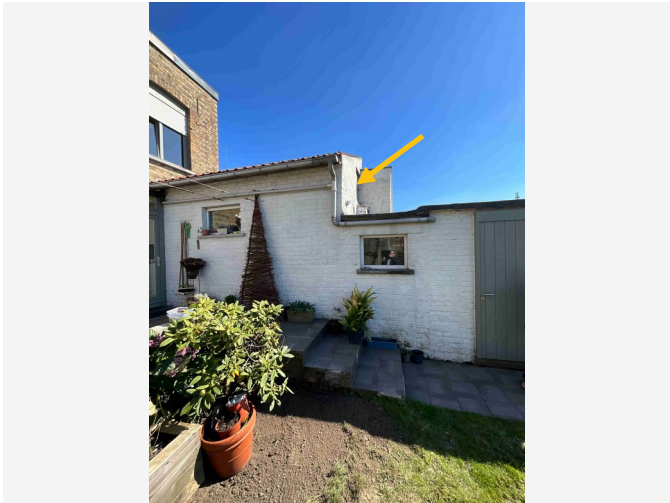
Situeringsfoto

**Reden:** Het te onderzoeken materiaal situeert zich hoger dan 3,50 m te rekenen vanaf een veilige ondergrond

**Uitleg van de asbestdeskundige:** De zijdelingse toegangsdeur naar de kleine zolderruimte is toegankelijk via het platte dak van de kleine berging. Daarvoor moet een ladder geplaatst worden op dit platte dak. Maar de draagkracht van dit dak is onvoldoende betrouwbaar om een ladder op te plaatsen.

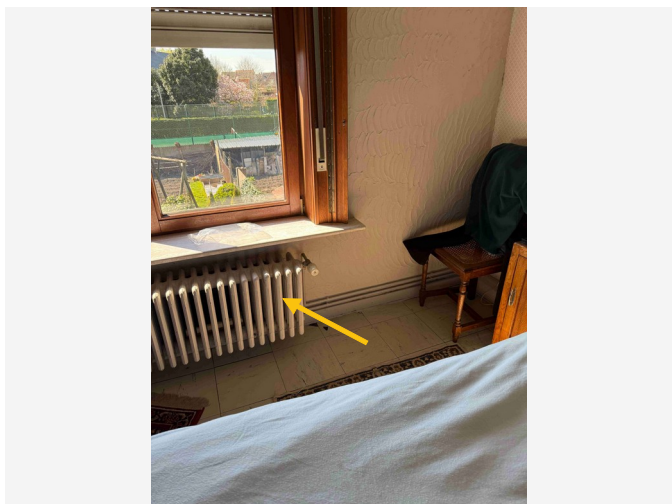
Vrije foto

De radiatoren bevatten mogelijk asbesthoudende pakkingen en/of elementen. Laat ze onderzoeken bij onderhoud of vervanging.

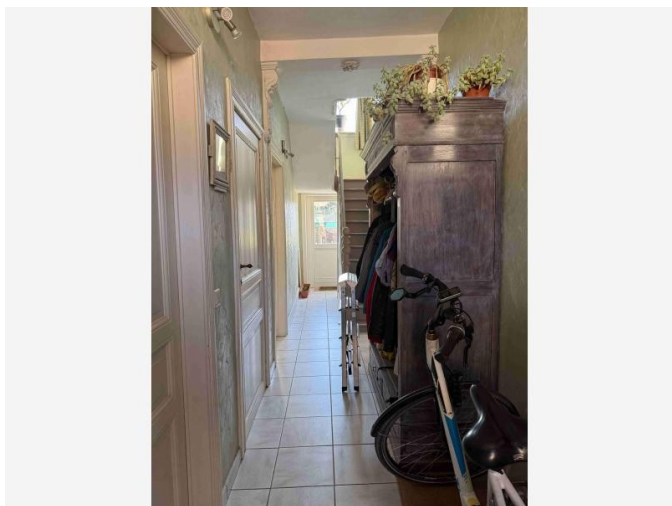
Vrije foto

Er waren geen facturen ter beschikking die bevestigen dat de vloeren na 2001 waren geplaatst. Er waren geen bestaande beschadigingen aan de vloeren om voldoende te kunnen inspecteren. Om dit af te toetsen is het aangewezen om bij eventuele renovatiewerken aan de vloeren verder onderzoek/staalname te laten uitvoeren ter controle. Staalname zonder uitbreiding naar een destructief onderzoek is niet mogelijk.
