# Asbestinventarisatetest

Beekstraat 52, 9451 Haaltert

Attestnummer : 20241205-000251.000

Uitgegeven op : 05.12.2024

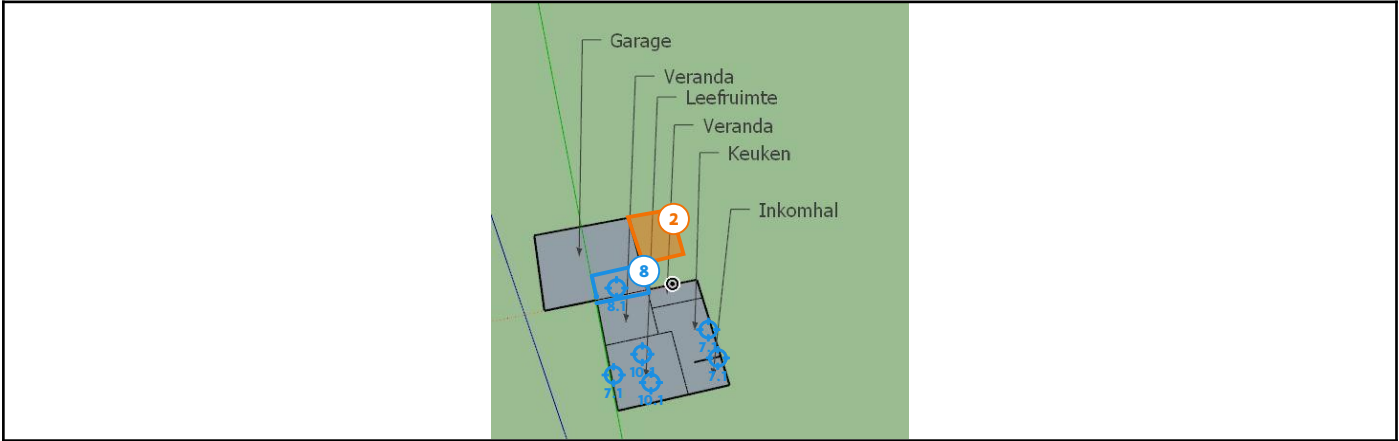
# Plan 1.1: Plan GLV

| Beschrijving | Type | Actie |
|---|---|---|
| 2. Golfplaten dakconstructie | Asbestmateriaal | <div>Verwijderen</div> |

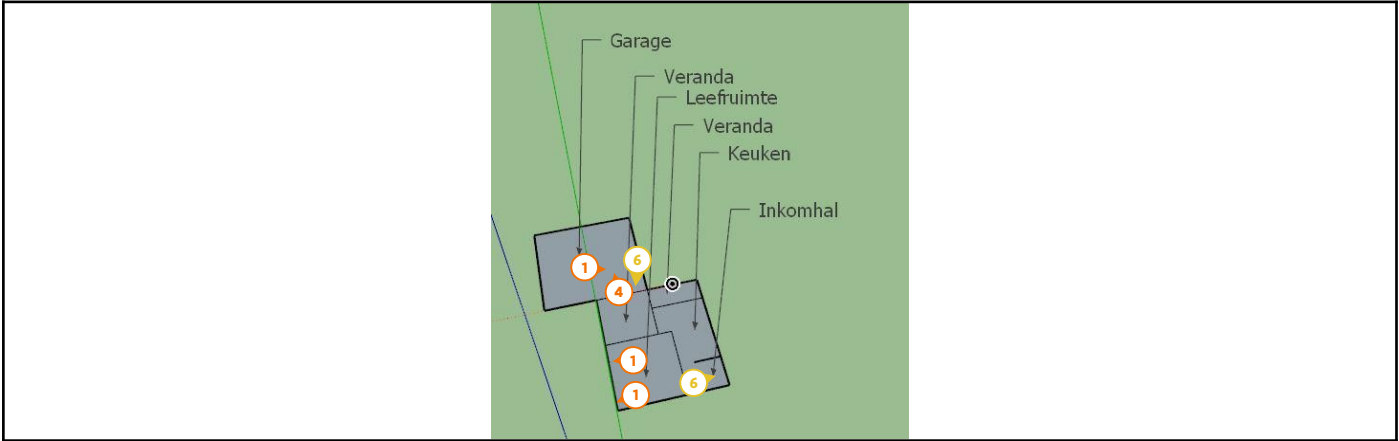
# Plan 1.2: Plan GLV

| Beschrijving | Type | Actie |
|---|---|---|
| 1. Asbestverdachte rookgaskanaal | Asbestmateriaal | Verwijderen |
| 4. Oude CV-ketel | Asbestmateriaal | Verwijderen |
| 6. Bakelieten elementen | Asbestmateriaal | Zorgvuldig beheren |

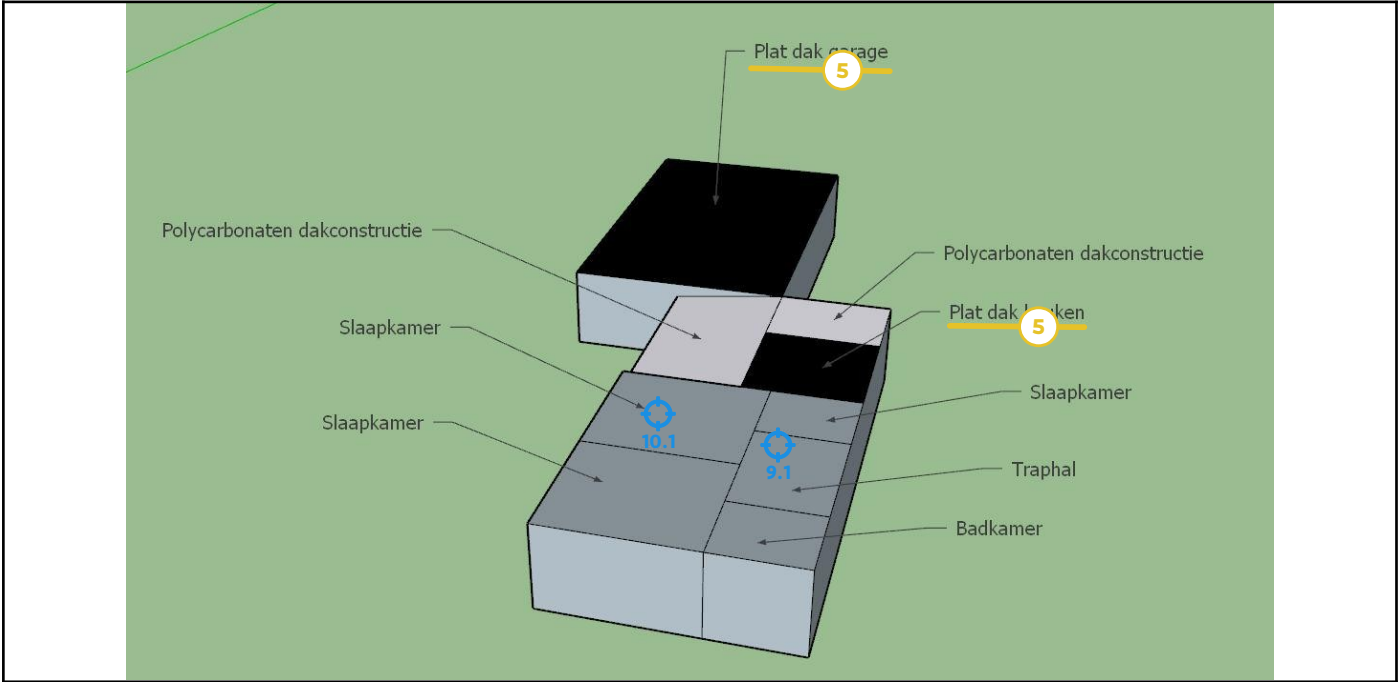
# Plan 1.3: Plan 1e verdieping

| Beschrijving | Type | Actie |
|---|---|---|
| 5. Roofing plat daken | Asbestmateriaal | Zorgvuldig beheren |

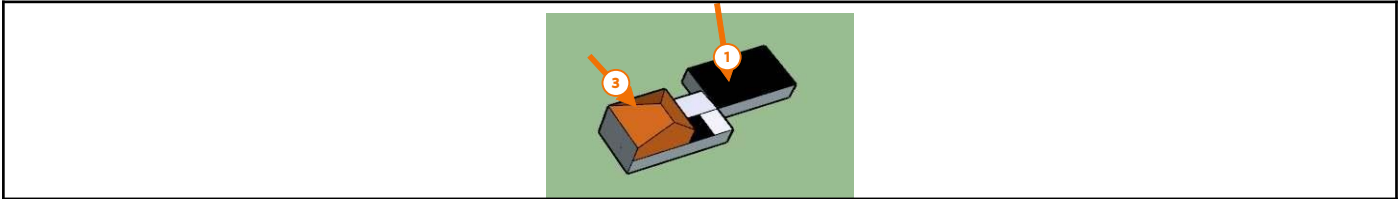
# Plan 1.4: Plan 3D

| Beschrijving | Type | Actie |
|---|---|---|
| 1. Asbestverdachte rookgaskanaal | Asbestmateriaal | Verwijderen |
| 3. Asbestleien - gevel en dak | Asbestmateriaal | Verwijderen |

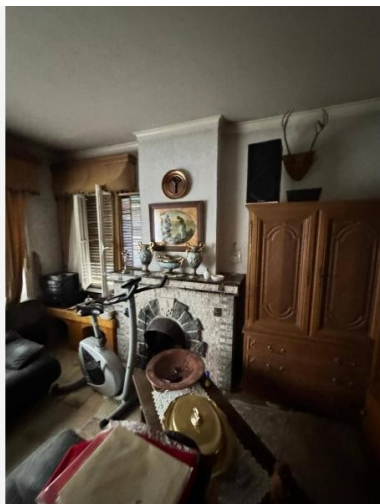
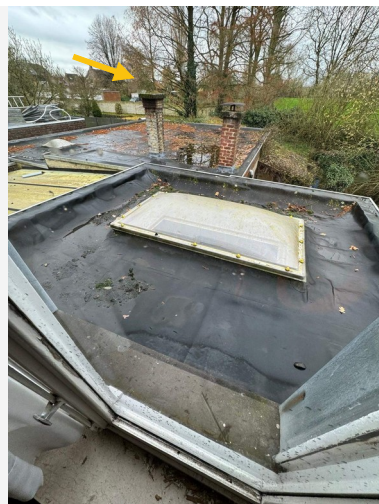
| Eindbeoordeling materiaalrisico | Verhoogd materiaalrisico en/of verhoogde kans op vezelvrijgave |

| Asbestsoort (vezeltype) | Crocidoliet aanwezig |
| Afschermingsgraad van het gehele materiaal | Geheel of deels (ook) vrij aan binnenluchtstromen |
| Toestand van het materiaal | Licht beschadigd, licht verweerd. Intact calciumsilicaatmateriaal of categorie III 'gebondenheid' |

| Beschrijving | Asbestverdachte rookgaskanaal |

Verwijderen

- Zorg voor een veilig beheer. Vermijd het beschadigen van het asbestmateriaal. Controleer de toestand jaarlijks op wijzigingen.
- Voer bijkomende staalname(s) uit.

- Eenvoudige handelingen: mag via doe-het-zelf of door werknemer(s) met opleidingsattest eenvoudige handelingen door aannemer met opleidingsattest eh door grote oppervlakte en verwerking
- Eenvoudige handelingen: enkel door erkend asbestverwijderaar door lastige verlijming.ingemetst of ingebetoneerd is dit een lastige toepassing om in zijn geheel zonder breuken te vewijderen.

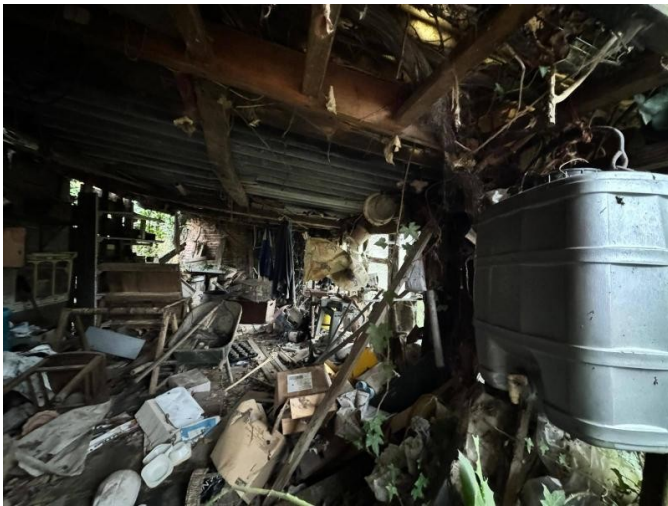
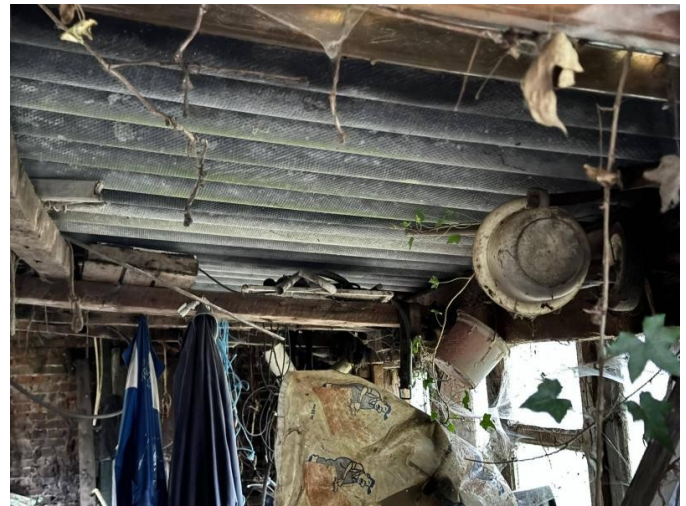
| Eindbeoordeling materiaalisico | Verhoogd materiaalisico en/of verhoogde kans op vezelvrijgave |

| Asbestsoort (vezeltype) | Crocidoliet aanwezig |
| Afschermingsgraad van het gehele materiaal | Geheel of deels vrij aan de buitenlucht |
| Toestand van het materiaal | Matig beschadigd, matig verweerd |

| Beschrijving | Golfplaten dakconstructie |

Verwijderen

- Zorg voor een veilig beheer. Vermijd het beschadigen van het asbestmateriaal. Controleer de toestand jaarlijks op wijzigingen.
- Hemelwater dat afspoelt van asbestcement daken of gevels kan asbestdeeltjes bevatten. Gebruik het enkel voor gesloten circuits (bv. spoelen toiletten). Reinig na het vervangen van het dak of de gevel de dakgoten en regenwaterput of -ton om asbesthoudend sediment of slib te verwijderen
- Voer bijkomende staalname(s) uit.

- Eenvoudige handelingen: mag via doe-het-zelf of door werknemer(s) met opleidingsattest eenvoudige handelingen  
door aannemer met opleidingsattest eh door grote oppervlakte en verwerking

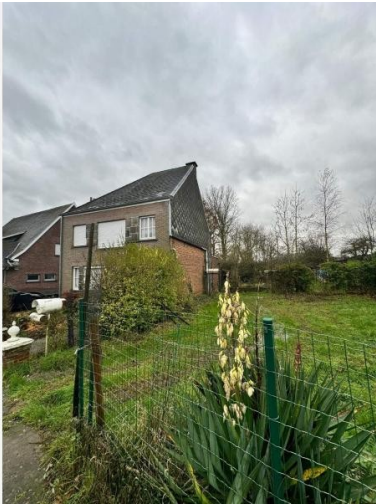
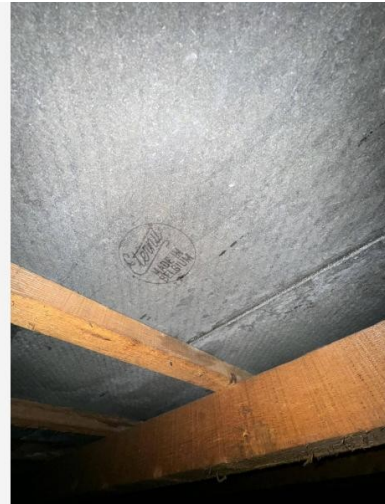
| Eindbeoordeling materiaalrisico | Verhoogd materiaalrisico en/of verhoogde kans op vezelvrijgave |

| Asbestsoort (vezeltype) | Crocidoliet aanwezig |
| Afschermingsgraad van het gehele materiaal | Geheel of deels vrij aan de buitenlucht |
| Toestand van het materiaal | Matig beschadigd, matig verweerd |

| Beschrijving | Asbestleien - gevel en dak |

Verwijderen

- Zorg voor een veilig beheer. Vermijd het beschadigen van het asbestmateriaal. Controleer de toestand jaarlijks op wijzigingen.
- Hemelwater dat afspoelt van asbestcement daken of gevels kan asbestdeeltjes bevatten. Gebruik het enkel voor gesloten circuits (bv. spoelen toiletten). Reinig na het vervangen van het dak of de gevel de dakgoten en regenwaterput of -ton om asbesthoudend sediment of slib te verwijderen
- Voer bijkomende staalname(s) uit.

- Eenvoudige handelingen: mag via doe-het-zelf of door werknemer(s) met opleidingsattest eenvoudige handelingen door aannemer met opleidingsattest eh door grote oppervlakte en verwerking

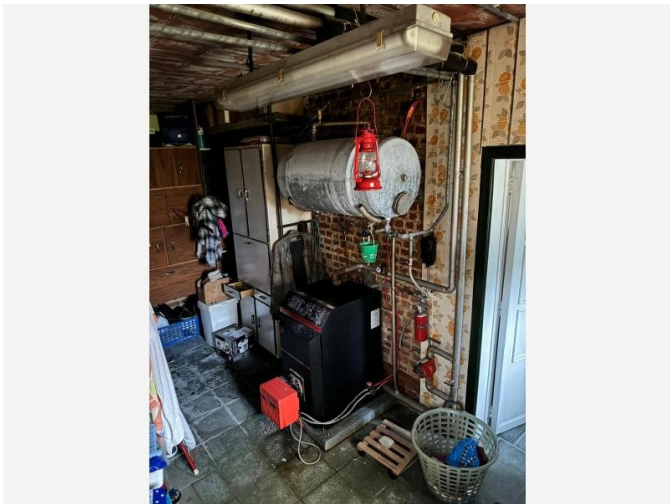
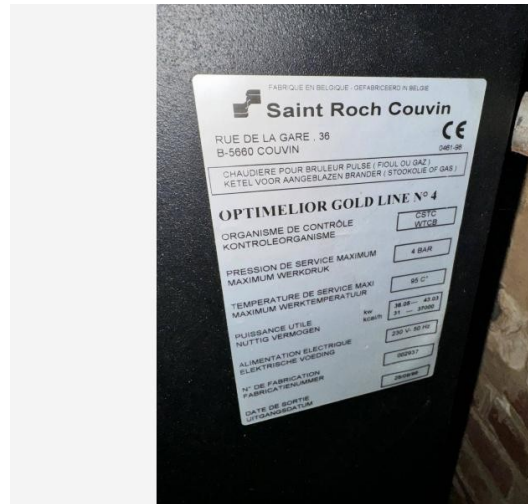
| Eindbeoordeling materiaalisico | Laag materiaalisico en/of verlaagde kans op vezelvrijgave |

| Gebondenheid | Categorie 3: niet-hechtgebonden met weinig of geen matrix |
| Asbestsoort (vezeltype) | Alleen chrysotiel |
| Toestand van het materiaal | Licht beschadigd, licht verweerd. Intact calciumsilicaatmateriaal of categorie III 'gebondenheid' |

| Beschrijving | Oude CV-ketel |

Verwijderen

- Zorg voor een veilig beheer. Vermijd het beschadigen van het asbestmateriaal. Controleer de toestand jaarlijks op wijzigingen.
- Voer bijkomende staalname(s) uit.

- Eenvoudige handelingen: mag via doe-het-zelf of door werknemer(s) met opleidingsattest eenvoudige handelingen voer de ketel in zijn geheel af
- Eenvoudige handelingen: enkel door erkend asbestverwijderaar vraagt een loodgieter met opleidingsattest eenvoudige handeling om deze ketel te ontdoen van de asbesthoudende pakkingen en isolatie

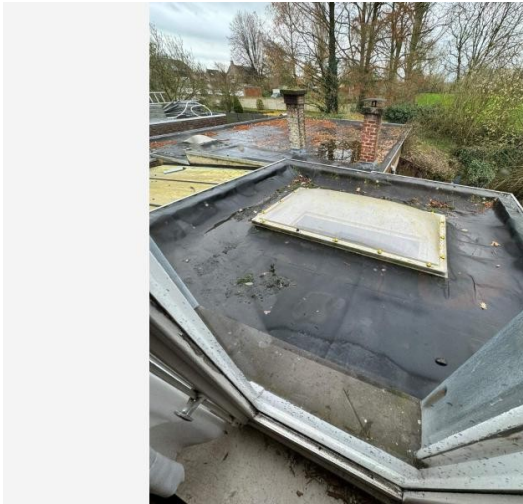
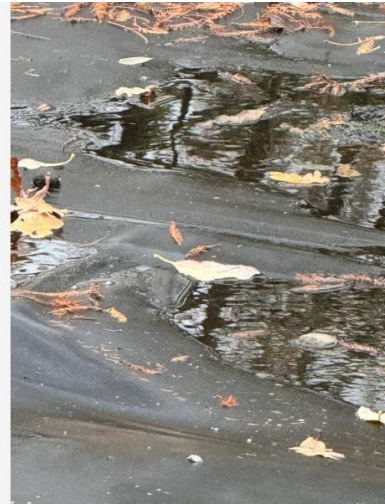
| Eindbeoordeling materiaalrisico | Laag materiaalrisico en/of verlaagde kans op vezelvrijgave |

| Asbestsoort (vezeltype) | Alleen chrysotiel |
| Toestand van het materiaal | Licht beschadigd, licht verweerd. Intact calciumsilicaatmateriaal of categorie III 'gebondenheid' |

| Beschrijving | Roofing plat daken |

Zorgvuldig beheren

- Zorg voor een veilig beheer. Vermijd het beschadigen van het asbestmateriaal. Controleer de toestand jaarlijks op wijzigingen.
- Voer bijkomende staalname(s) uit.

- Eenvoudige handelingen: mag via doe-het-zelf of door werknemer(s) met opleidingsattest eenvoudige handelingen door aannemer met opleidingsattest eh door grote oppervlakte en verwerking

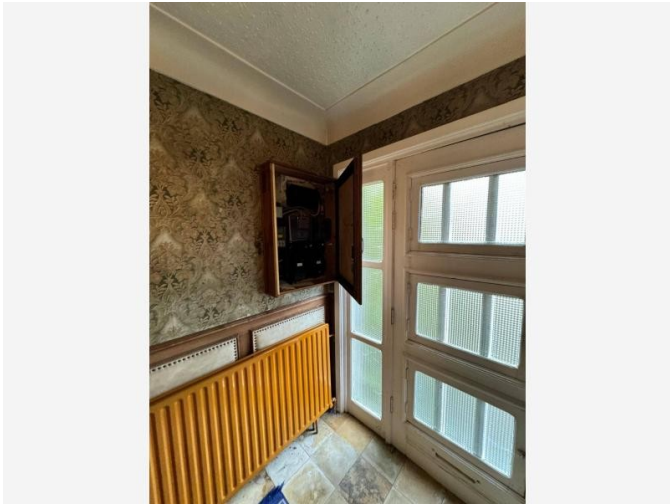
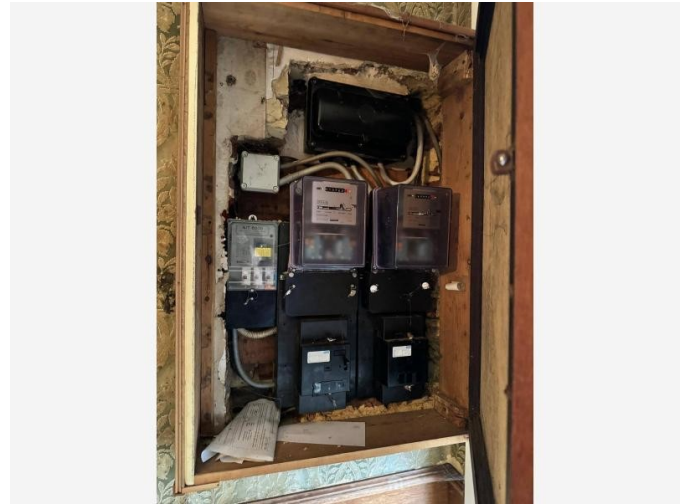
| Eindbeoordeling materiaalrisico | Zeer laag materiaalrisico en/of zeer lage kans op vezelvrijgave |

| Asbestsoort (vezeltype) | Crocidoliet aanwezig |
| Toestand van het materiaal | Onbeschadigd, niet verweerd |

| Beschrijving | Bakelieten elementen |

Zorgvuldig beheren

- Zorg voor een veilig beheer. Vermijd het beschadigen van het asbestmateriaal. Controleer de toestand jaarlijks op wijzigingen.
- Voer bijkomende staalname(s) uit.

- Eenvoudige handelingen: mag via doe-het-zelf of door werknemer(s) met opleidingsattest eenvoudige handelingen  
bakeliet kan altijd asbest bevatten. deze armaturen kan men best voorzichtig losschroeven en dubbel verpakt afvoeren

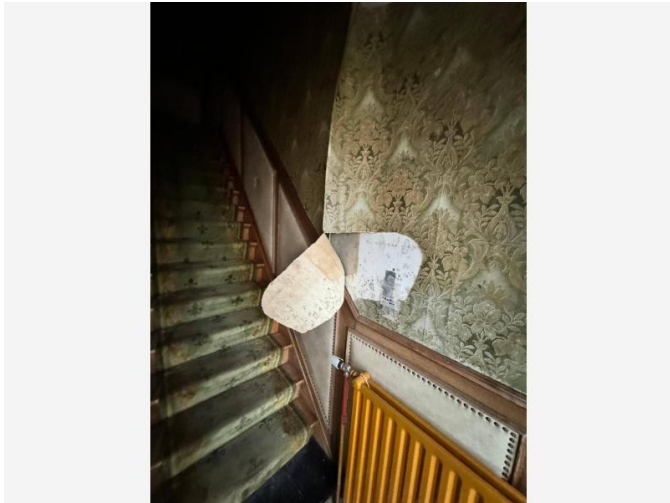
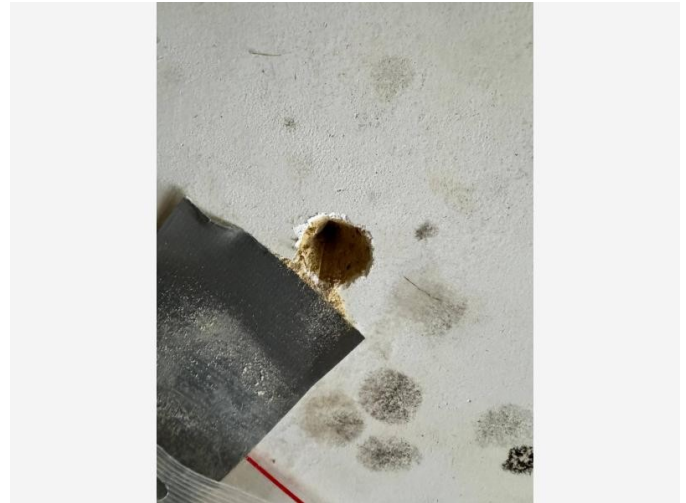
## Fiche 7: Pleisterwerk muur

Geen asbest

| # | Type | Referentie | Resultaat |
|---|---|---|---|
| 7.1 | Mengmonster | Pleisterwerk muren | Geen asbest |

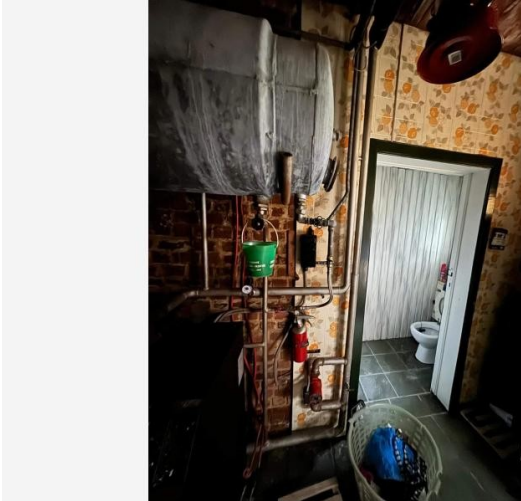
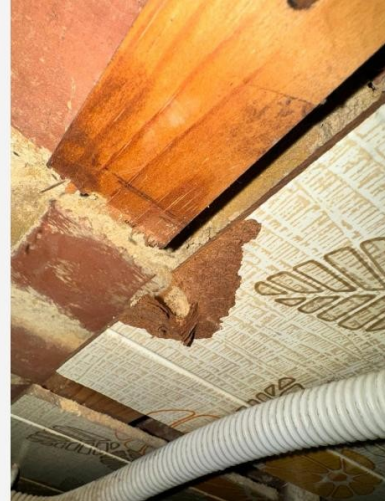
## Fiche 8: Wandbekleding

Geen asbest

| # | Type | Referentie | Resultaat |
|---|---|---|---|
| 8.1 | Puntmonster | Wandbekleding | Geen asbest |

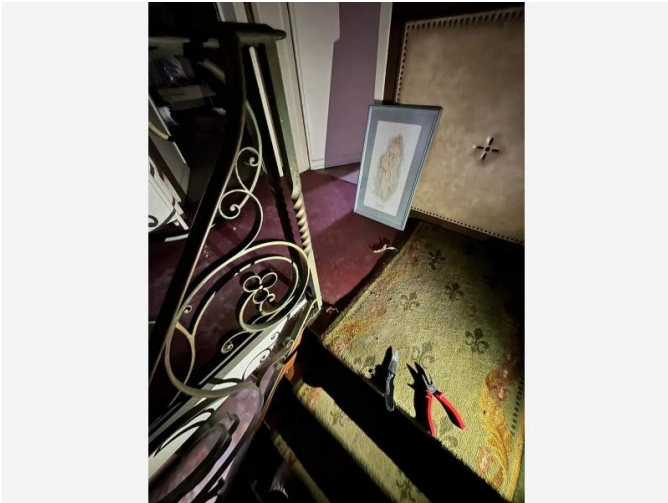
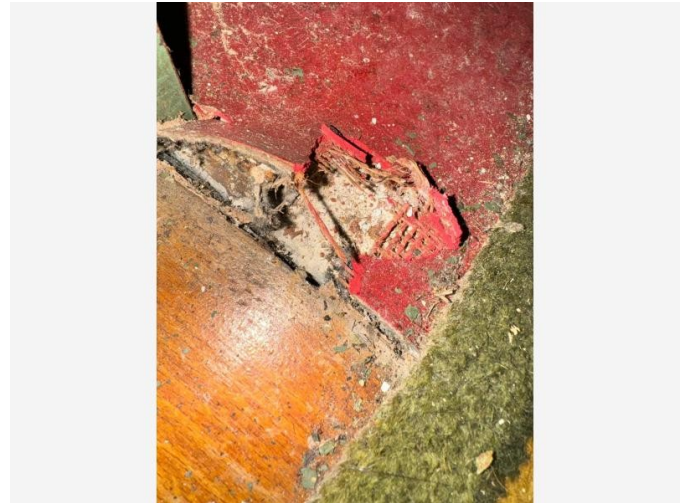
## Fiche 9: Vloerbekleding 1e verdieping

Geen asbest

| # | Type | Referentie | Resultaat |
|---|---|---|---|
| 9.1 | Puntmonster | Vloerbekleding 1e verdieping | Geen asbest |

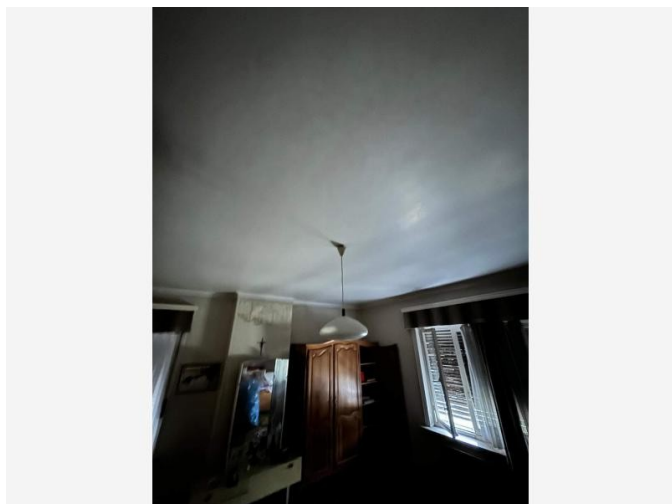
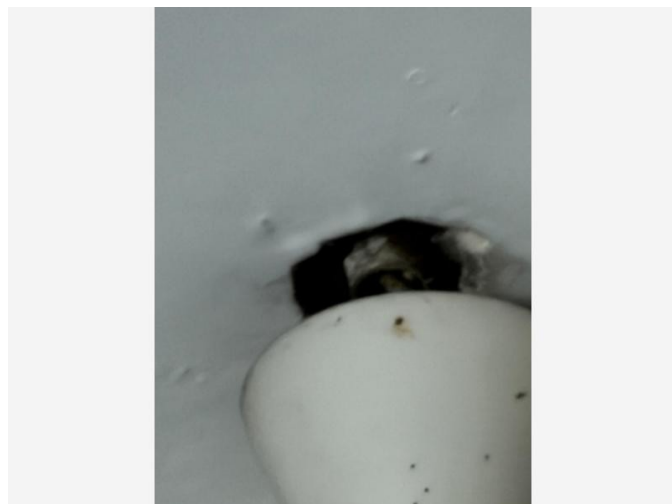
## Fiche 10: Pleisterwerk plafond

Geen asbest
