# Asbestinventarisatetest

Biezenstraat 35, 9870 Zulte

Attestnummer : 20250528-000263.000

Uitgegeven op : 28.05.2025

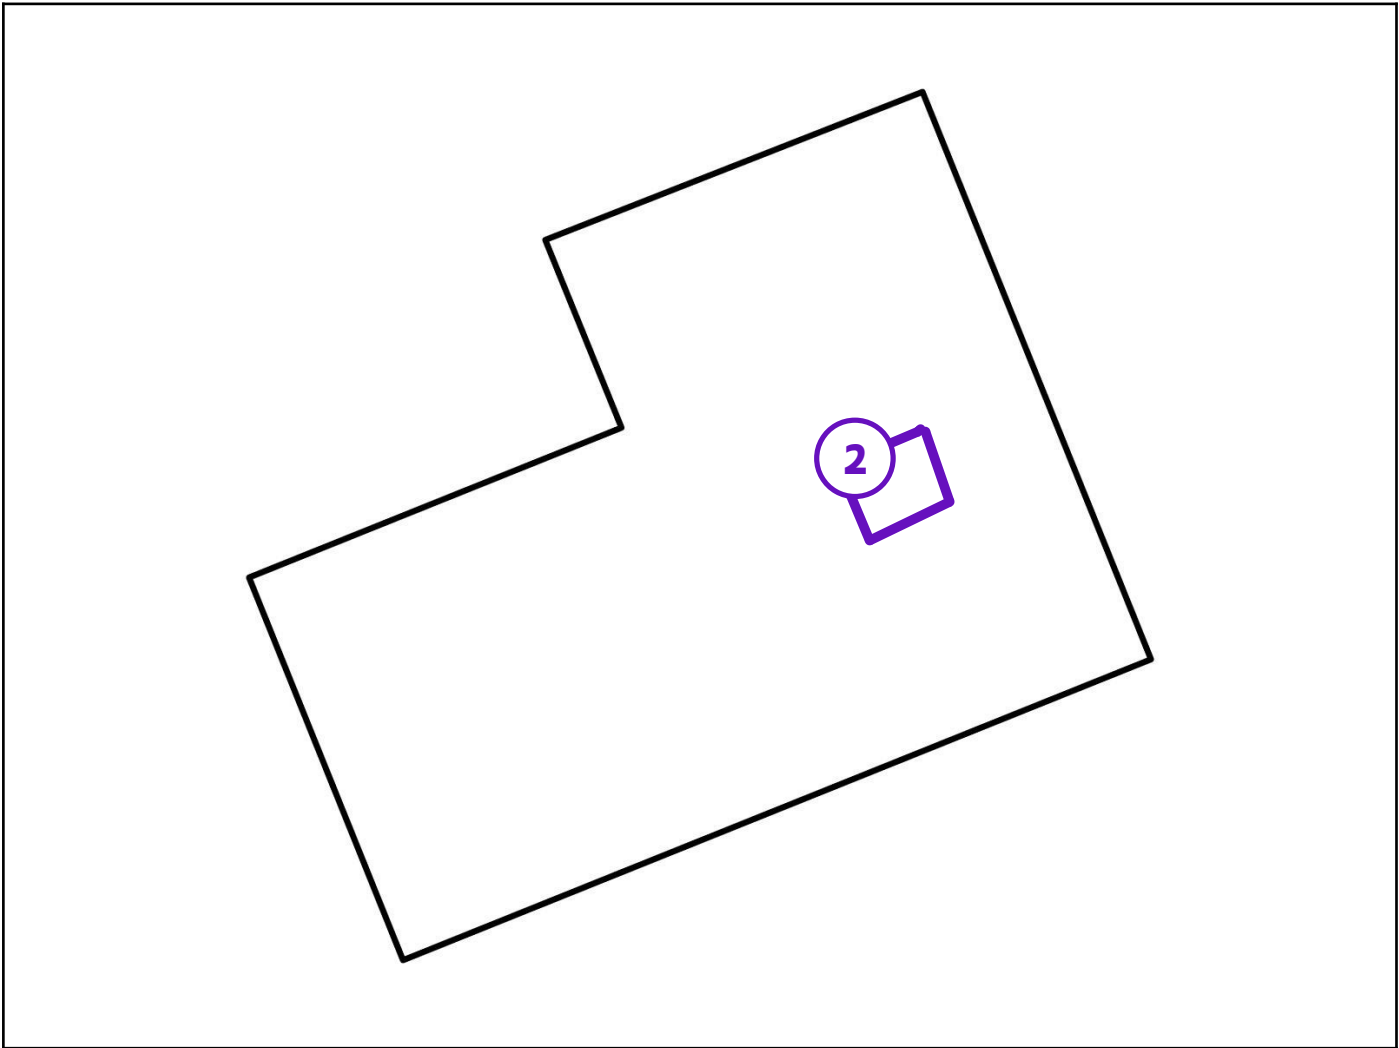
# Plan 1.5: Hoofdgebouw plan

| Beschrijving | Type | Actie |
|---|---|---|
| 2. Schouw | Beperking | - |

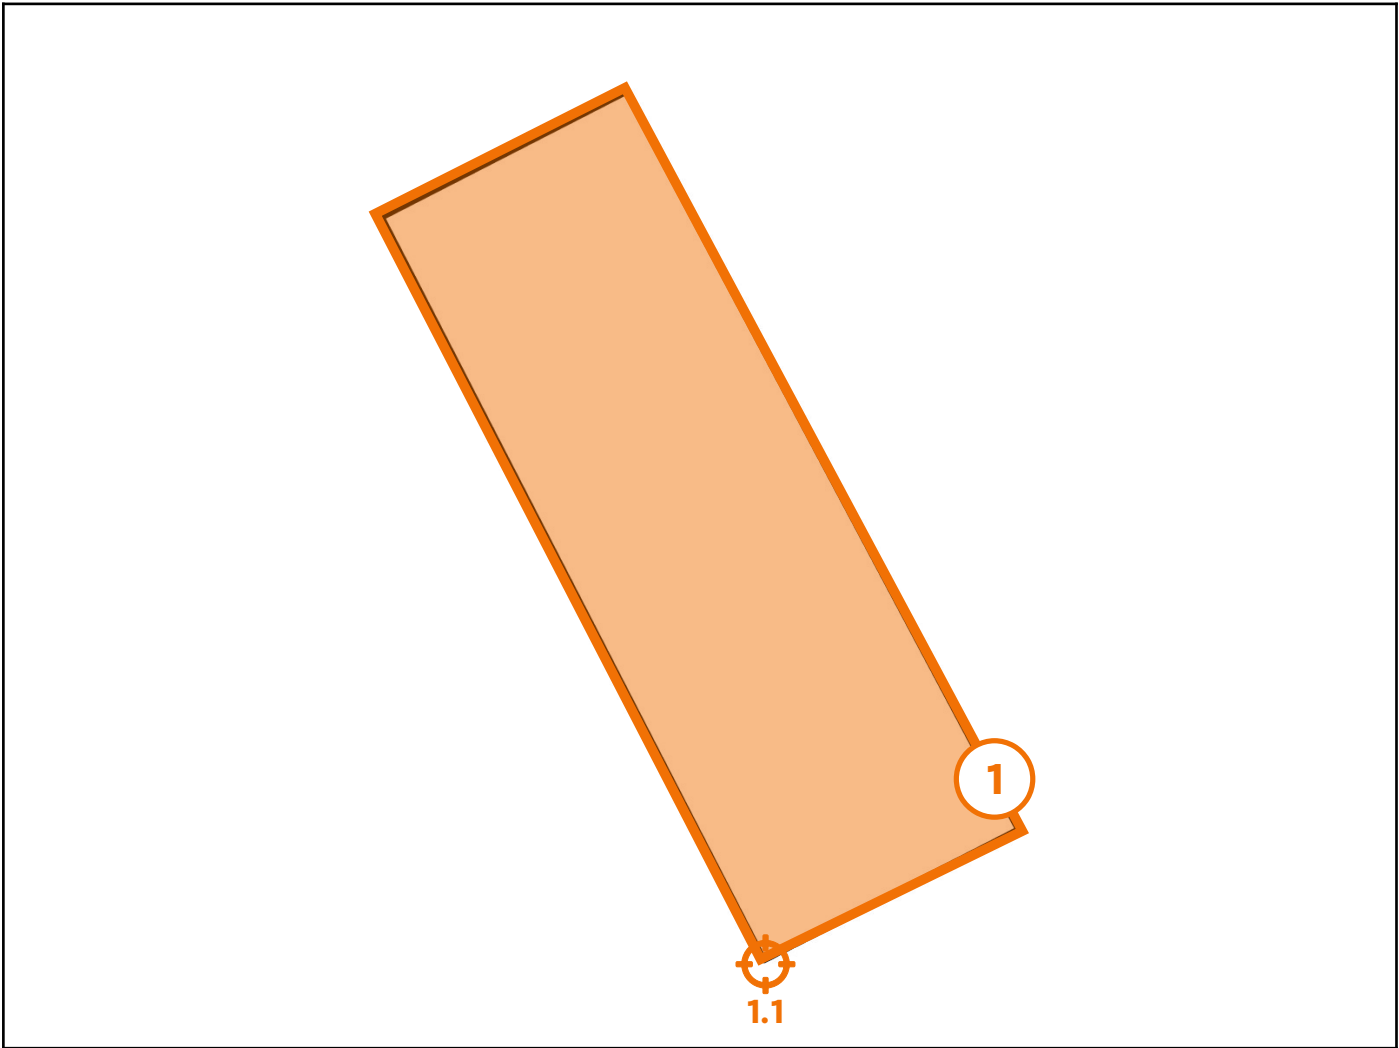
# Plan 2.1: Bijgebouw plan

| Beschrijving | Type | Actie |
|---|---|---|
| 1. Dak bestaande uit leien | Asbestmateriaal | Verwijderen |
| 1.1 Code: -5 | Puntmonster | - |

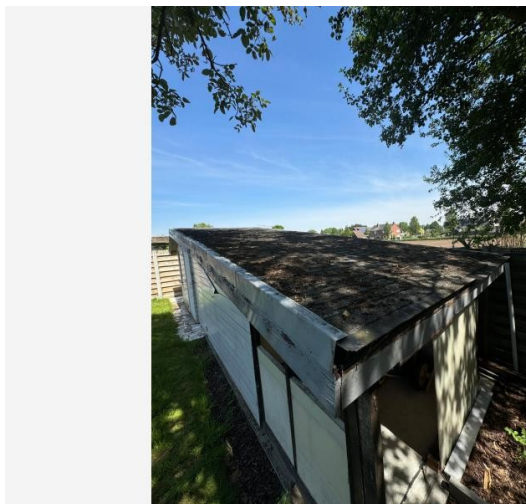
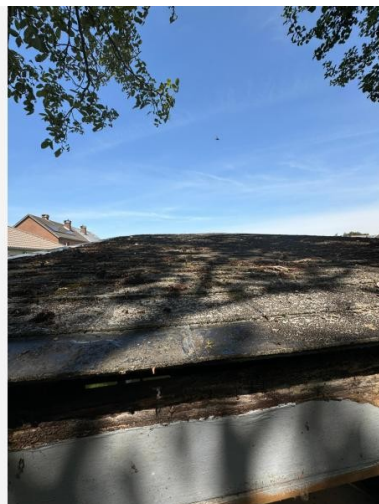
| Fiche 1: Dak bestaande uit leien..... | 18 |

| Eindbeoordeling materiaalrisico | Verhoogd materiaalrisico en/of verhoogde kans op vezelvrijgave |

| Gebondenheid | Categorie 1: hechtgebonden in oorsprong |
| Asbestsoort (vezeltype) | Alleen chrysotiel |
| Asbestconcentratie | Laag (< 50%) |
| Afschermingsgraad van het gehele materiaal | Geheel of deels vrij aan de buitenlucht |
| Toestand van het materiaal | Matig beschadigd, matig verweerd |

| # | Type | Referentie | Resultaat |
|---|---|---|---|
| 1.1 | Puntmonster | -5 | Chrysotiel |

| Beschrijving | Dak bestaande uit leien |
| Asbestmateriaal | Dak- en gevelbekleding - Lei, shingle |
| Hoeveelheid (oppervlakte - aantal) | <ul style="list-style-type: none"><li>• 30,00 m<sup>2</sup> - 1 stuk</li></ul> |

Het asbestmateriaal valt onder de mijlpaal van 2034.

Verwijderen

- Verwijder dit asbestmateriaal zo snel mogelijk. Volg de toestand goed op.
- Hemelwater dat afspoelt van asbestcement daken of gevels kan asbestdeeltjes bevatten. Gebruik het enkel voor gesloten circuits (bv. spoelen toiletten). Reinig na het vervangen van het dak of de gevel de dakgoten en regenwaterput of -ton om asbesthoudend sediment of slib te verwijderen

- Eenvoudige handelingen: mag via doe-het-zelf of door werknemer(s) met opleidingsattest eenvoudige handelingen  
Deze toepassing kan door een aannemer die over een opleidingsattest eenvoudige handelingen beschikt of door een particulier (doe-het-zelf), verwijderd worden indien er geen verhoogd risico op vrijgave van asbestvezels (max. concentratie 0,01 vezels/cm<sup>3</sup> - CODEX Art. VI.3-54) ontstaat en de toepassing voorafgaand wordt gefixeerd/bevochtigd; de individuele elementen zonder machinale werktuigen en zonder breken of gooien een voor een losgemaakt worden; en ten slotte in gesloten verpakking weggevoerd worden naar een erkend afvalpunt (recyclagepark).

In de zone mogen geen derden en/of minderjarigen aanwezig zijn en moet elke betrokken persoon steeds gepaste persoonlijke beschermingsmiddelen (P3-gelaatsmasker + handschoenen) dragen.

- Eenvoudige handelingen: enkel door erkend asbestverwijderaar  
Indien bovenstaande criteria worden overschreden:

Deze toepassing kan enkel door een erkende asbestverwijderaar verwijderd worden omdat er hier automatisch een verhoogd risico op vrijgave van asbestvezels (max. concentratie 0,01 vezels/cm<sup>3</sup> - CODEX - Art. VI.3-54) ontstaat. (Bron: VLAREM II: 6.4.0.1 par1, par2 en par3). Een erkend asbestverwijderaar moet ingeschakeld worden voor deze toepassingen die niet (kunnen) worden verwijderd door de couveusezakmethode, door hermetische zone of door de materialen beschreven in VlareM II, art. 6.4.0.1 par2. (Bron: Leidraad bij het Inspectieprotocol)

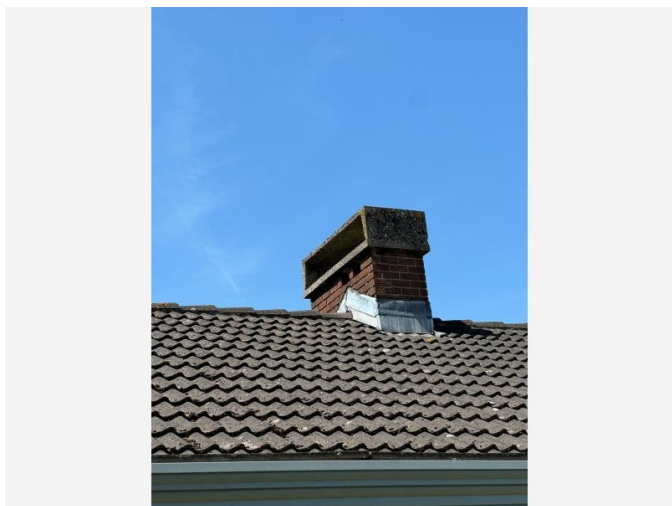
*Situeringsfoto*

### Tijdelijke beperking

**Reden:** Het te onderzoeken materiaal situeert zich hoger dan 3,50 m te rekenen vanaf een veilige ondergrond

**Uitleg van de asbestdeskundige:** De schouw bevat binnenin mogelijk een asbestcement rookgaskanaal. Laat dit onderzoeken bij eventuele werken.

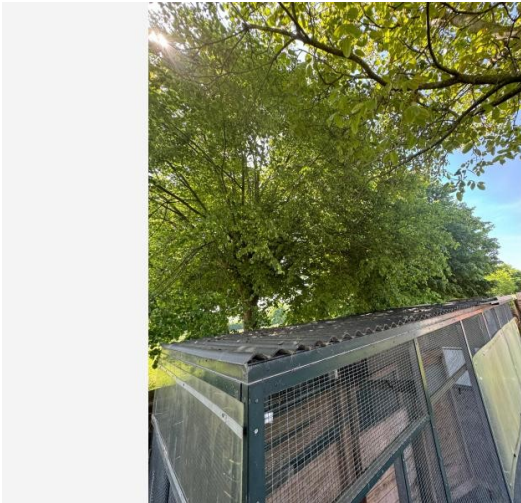
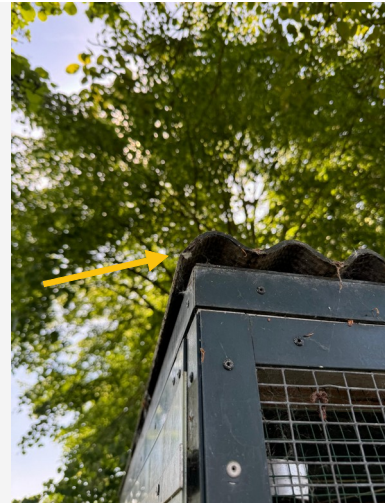
## Fiche 3: Dak bestaande uit golfplaten

Geen asbest

| # | Type | Referentie | Resultaat |
|---|---|---|---|
| 3.1 | Puntmonster | -4 | Geen asbest |

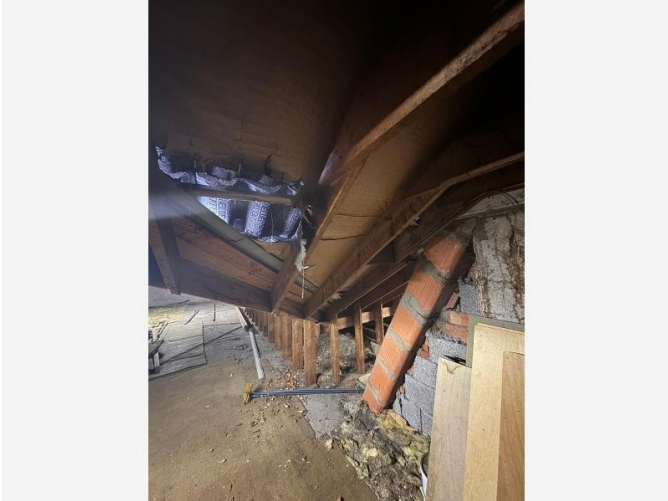
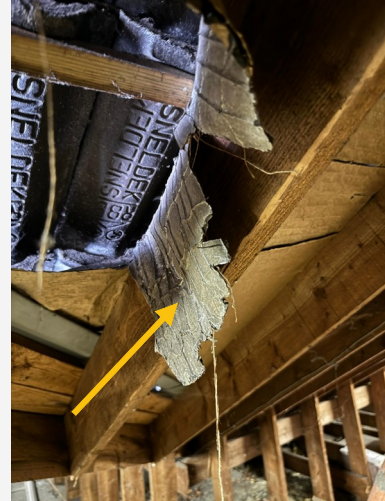
## Fiche 4: Zeil onder dakpannen

Geen asbest

| # | Type | Referentie | Resultaat |
|---|---|---|---|
| 4.1 | Puntmonster | -3 | Geen asbest |

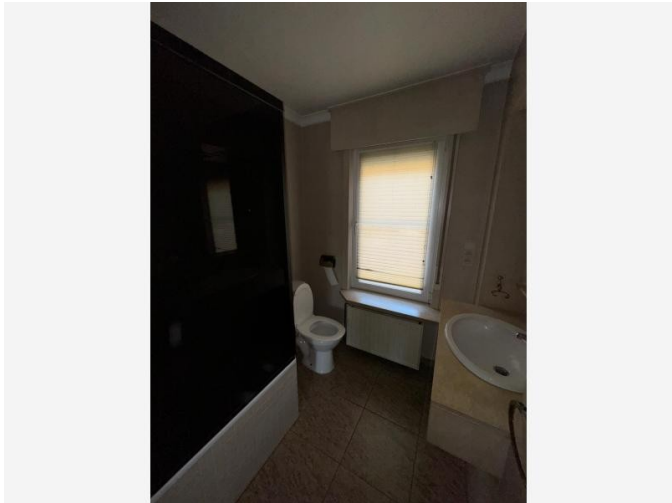
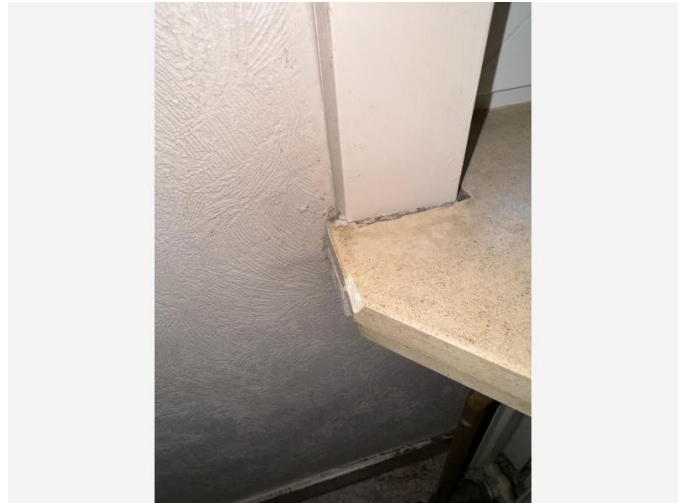
## Fiche 5: Vensterbank type massal

Geen asbest

| # | Type | Referentie | Resultaat |
|---|---|---|---|
| 5.1 | Puntmonster | -6 | Geen asbest |

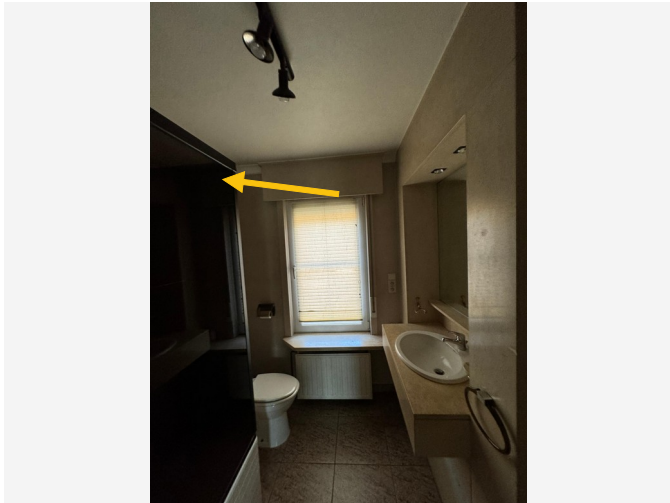
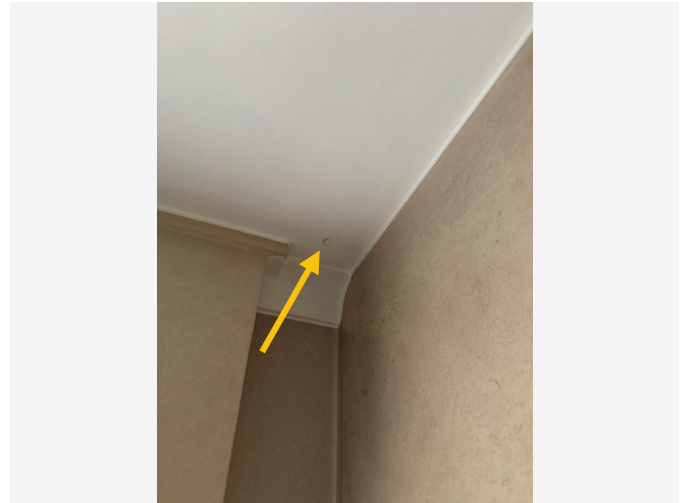
## Fiche 6: Pleisterwerk plafonds

Geen asbest

| # | Type | Referentie | Resultaat |
|---|---|---|---|
| 6.1 | Mengmonster | -2 | Geen asbest |

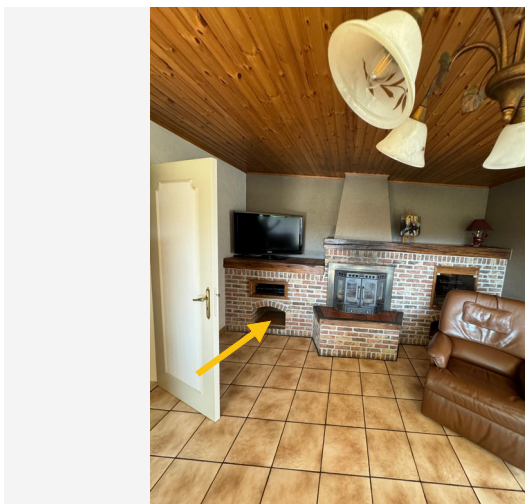
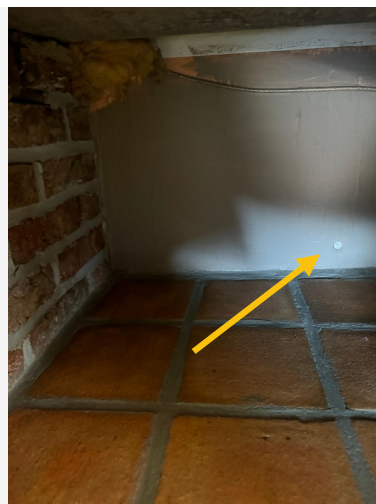
## Fiche 7: Pleisterwerk wanden

Geen asbest

| # | Type | Referentie | Resultaat |
|---|---|---|---|
| 7.1 | Mengmonster | -1 | Geen asbest |
