# Asbestinventarisatetest

Potentestraat 2, 8000 Brugge

Attestnummer : 20250508-000446.000

Uitgegeven op : 08.05.2025

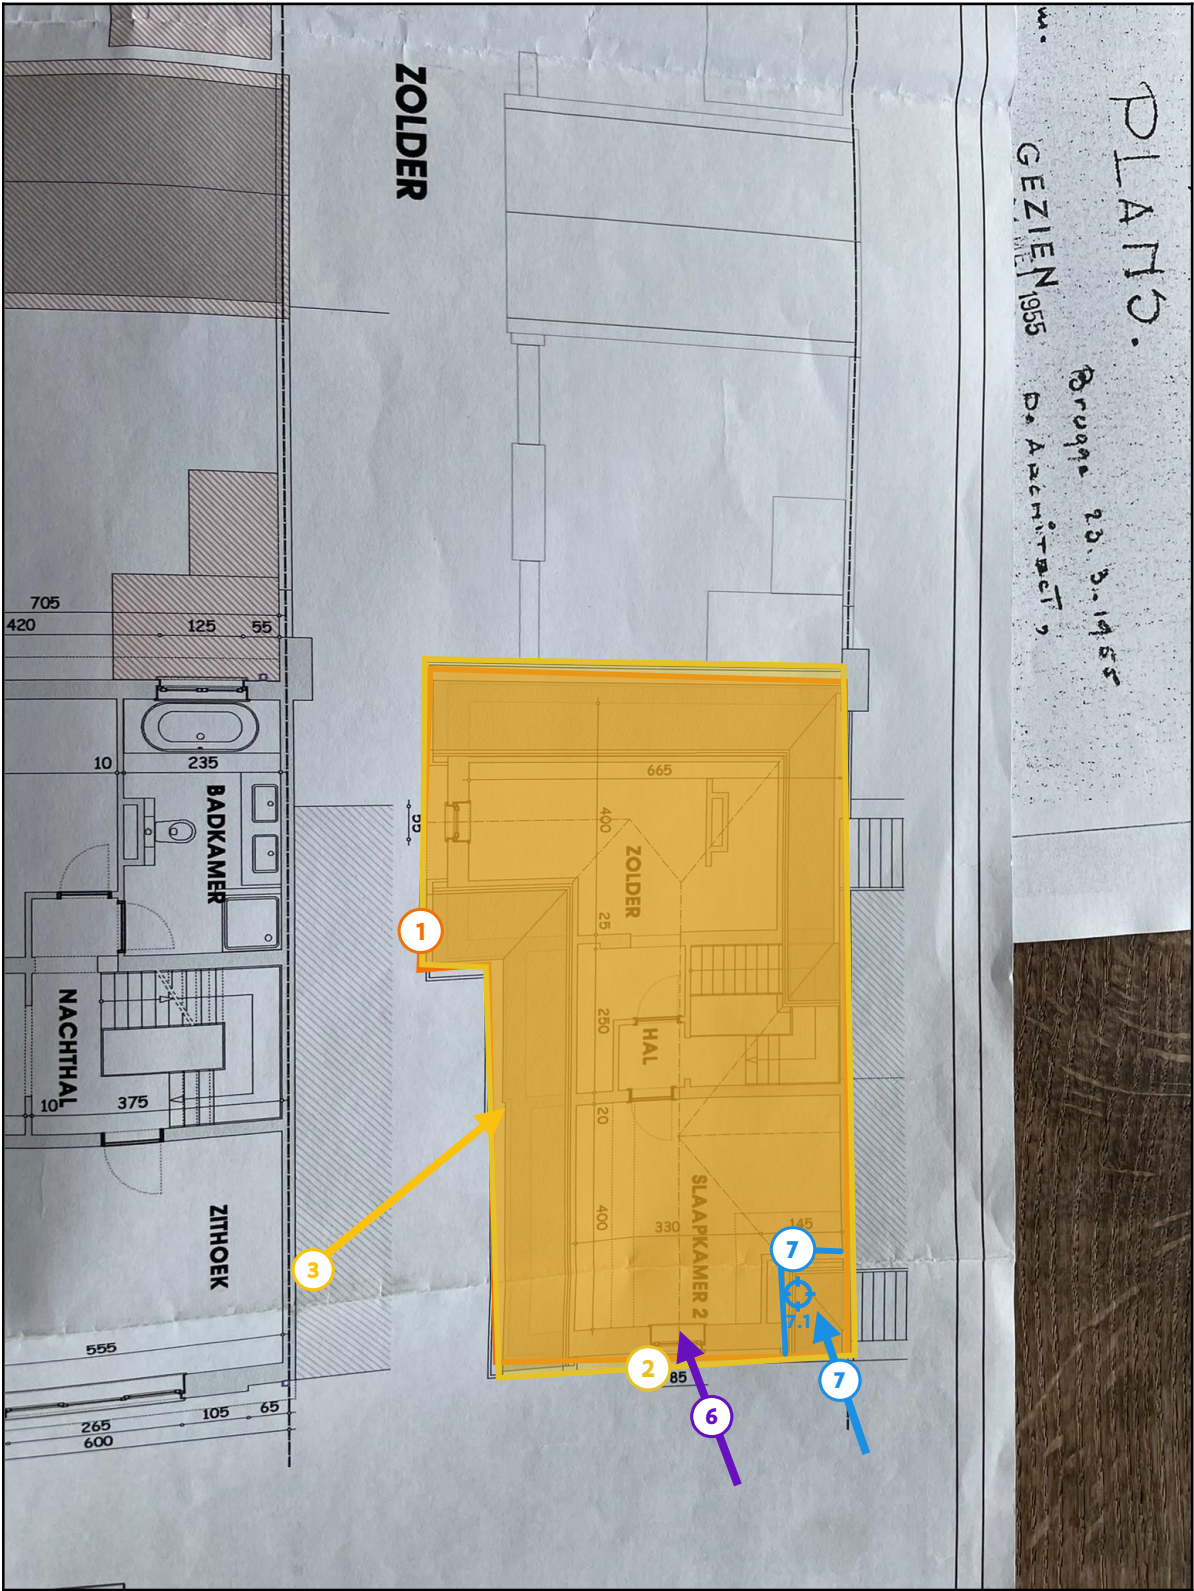
Plan 1.4: Verdiep 2

| 1. Dak uit Asbestverdachte leien | Asbestmateriaal | Verwijderen |
| 2. Onderdak type menuiserie | Asbestmateriaal | Zorgvuldig beheren |

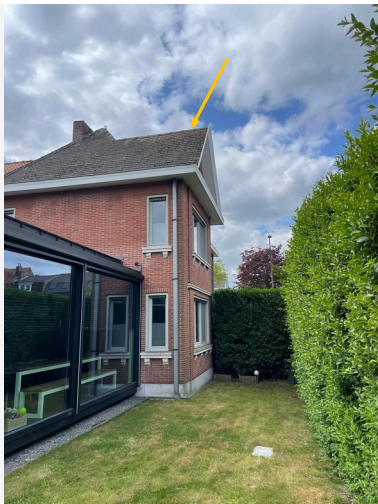
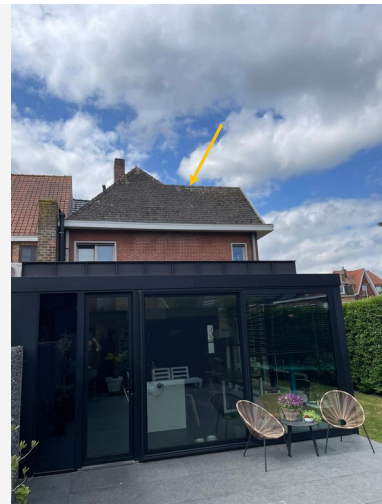
| Eindbeoordeling materiaalrisico | Verhoogd materiaalrisico en/of verhoogde kans op vezelvrijgave |

| Asbestsoort (vezeltype) | Crocidoliet aanwezig |
| Toestand van het materiaal | Matig beschadigd, matig verweerd |

| Beschrijving | Dak uit Asbestverdachte leien |
| Opmerking | Op basis van onze expertise als deskundigen hebben we deze leien als asbesthoudend geclassificeerd, zonder staalname. De opgegeven volumes zijn slechts schattingen en mogen niet worden gebruikt als maatstaf voor heffingen. |

Verwijderen

- Zorg voor een veilig beheer. Vermijd het beschadigen van het asbestmateriaal. Controleer de toestand jaarlijks op wijzigingen.
- Hemelwater dat afspoelt van asbestcement daken of gevels kan asbestdeeltjes bevatten. Gebruik het enkel voor gesloten circuits (bv. spoelen toiletten). Reinig na het vervangen van het dak of de gevel de dakgoten en regenwaterput of -ton om asbesthoudend sediment of slib te verwijderen
- Voer bijkomende staalname(s) uit.

- Eenvoudige handelingen: mag via doe-het-zelf of door werknemer(s) met opleidingsattest eenvoudige handelingen  
Raadpleeg de actuele wetgeving op de website van OVAM. Onder strikte voorwaarden is het eventueel toegestaan om deze toepassing zelf te verwijderen.
- Eenvoudige handelingen: enkel door erkend asbestverwijderaar  
Gezien de staat van de leien, die redelijk verweerd zijn, en hoewel deze eventueel door eenvoudige handelingen verwijderd kunnen worden, adviseer ik als deskundige om de verwijdering te laten uitvoeren

door een erkende asbestverwijderaar. Dit garandeert de veiligheid van zowel de bewoners als de burens.

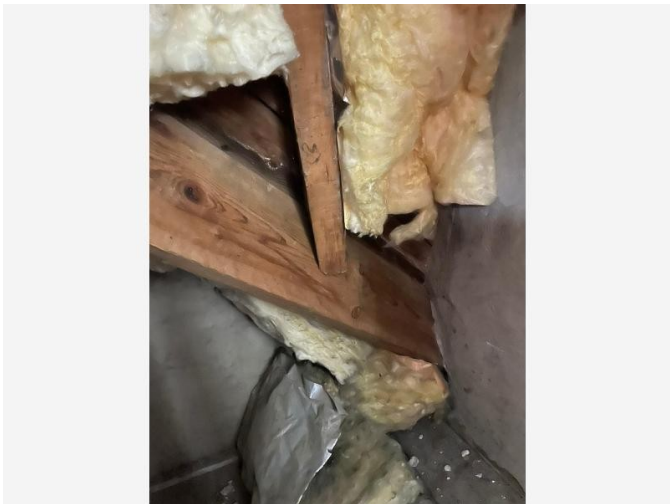
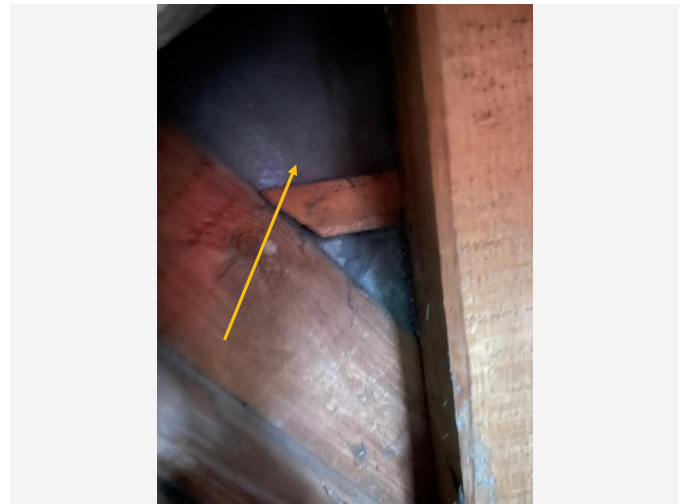
| Eindbeoordeling materiaalrisico | Laag materiaalrisico en/of verlaagde kans op vezelvrijgave |

| Toestand van het materiaal | Licht beschadigd, licht verweerd. Intact calciumsilicaatmateriaal of categorie III 'gebondenheid' |

| Beschrijving | Onderdak type menuiserie |
| Opmerking | <p>Deze oppervlakte, volumes en gewichten zijn niet gemeten, maar geschat op basis van een benadering van de aanwezige onderdakplaten (de opgegeven hoeveelheden mogen niet gebruikt worden als maatstaf voor heffingen)</p> <p>Onderdak was moeilijk waar te nemen wegens plaatsing isolatie met dampscherm maar voor een klein deel zichtbaar in ruimte onder dak in slaapkamer 2. Aanname dat het onderdak samenhoort met asbest leien dak.</p> |

Zorgvuldig beheren

- Zorg voor een veilig beheer. Vermijd het beschadigen van het asbestmateriaal. Controleer de toestand jaarlijks op wijzigingen.

- Eenvoudige handelingen: mag via doe-het-zelf of door werknemer(s) met opleidingsattest eenvoudige handelingen  
Zorgvuldig te verwijderen bij renovatie werken door werknemers met opleidingsattest en gebruik van de nodige PBM's. Na te zien met destructief onderzoek als de buizen vast zitten met cement of enkel geklemd.
- Eenvoudige handelingen: enkel door erkend asbestverwijderaar  
Bij breken tijdens verwijdering, te verwijderen door erkend asbestverwijderaar.

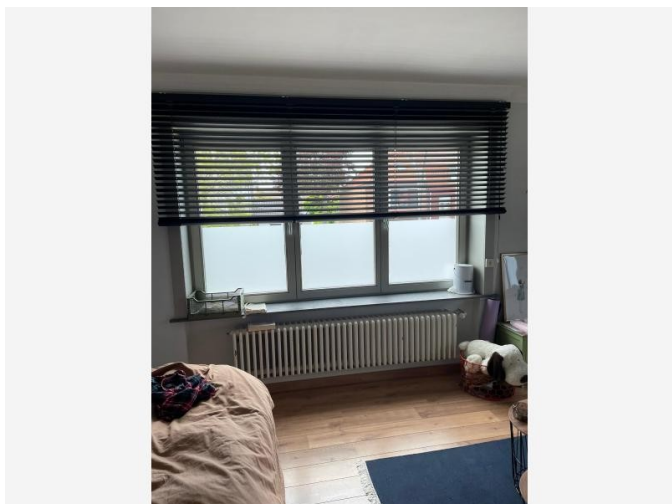
Tijdens onze inspectie trokken de gietijzeren radiatoren onze aandacht. Deze radiatoren bevatten vaak pakkingen die mogelijk asbestverdacht of asbesthoudend zijn. Omdat wij geen destructieve methoden mogen toepassen, hebben we visueel aan de buitenzijde geen pakkingen kunnen vaststellen. Bij renovatie of sloop is een destructief onderzoek naar deze radiatoren echter noodzakelijk, aangezien de kans groot is dat ze asbesthoudende pakkingen bevatten.

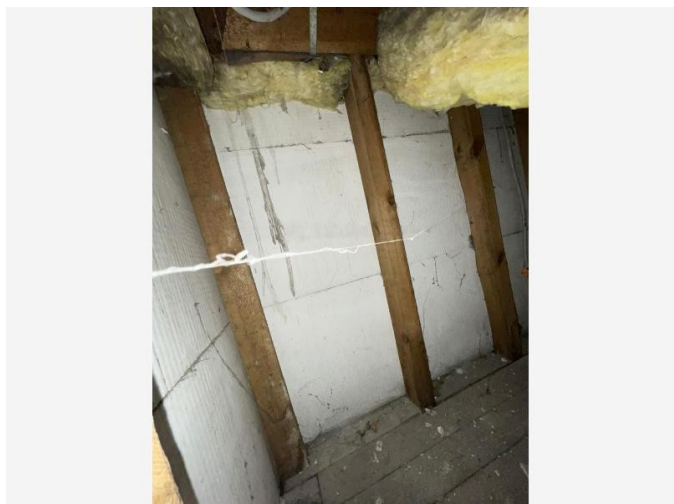
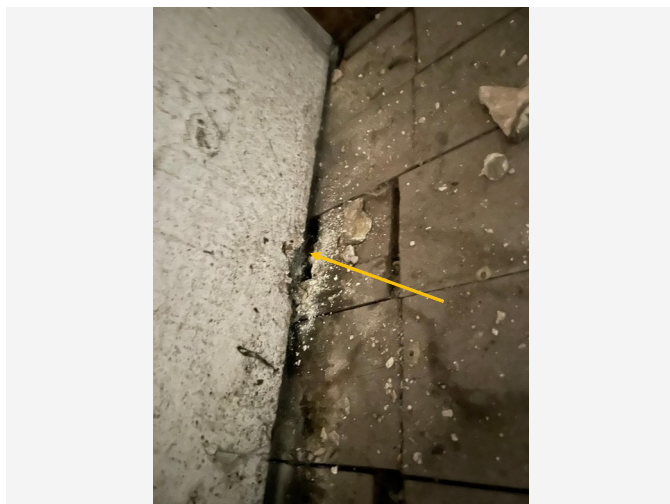
## Fiche 7: Wanden onder dak

Geen asbest

| # | Type | Referentie | Resultaat |
|---|---|---|---|
| 7.1 | Puntmonster | M 02 | Geen asbest |

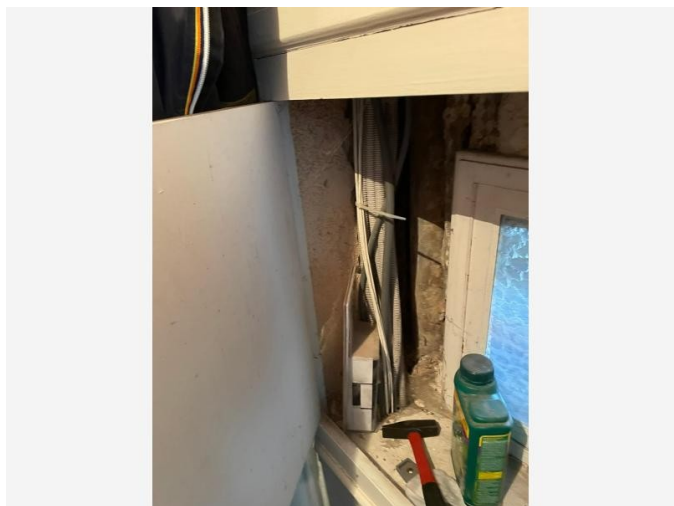
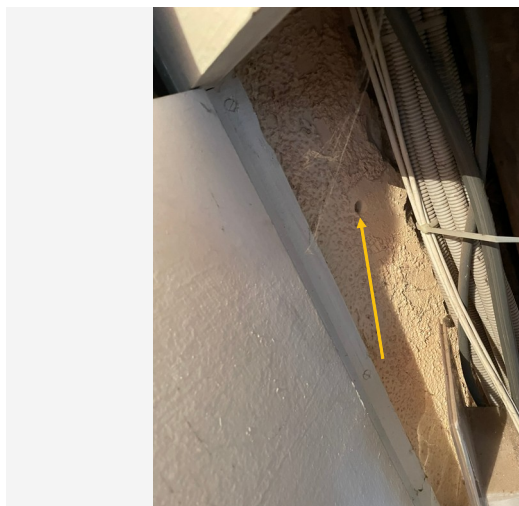
## Fiche 8: Pleisterwerk muren

Geen asbest

| # | Type | Referentie | Resultaat |
|---|---|---|---|
| 8.1 | Mengmonster | M01 | Geen asbest |
