# Asbestinventarisatetest

Deken Jozef de Meusstraat 12/3, 2100 Antwerpen

Attestnummer : 20250303-000005.000

Uitgegeven op : 03.03.2025

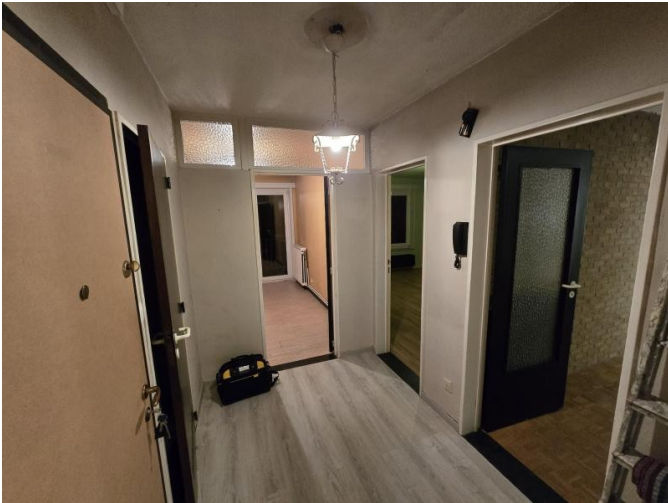
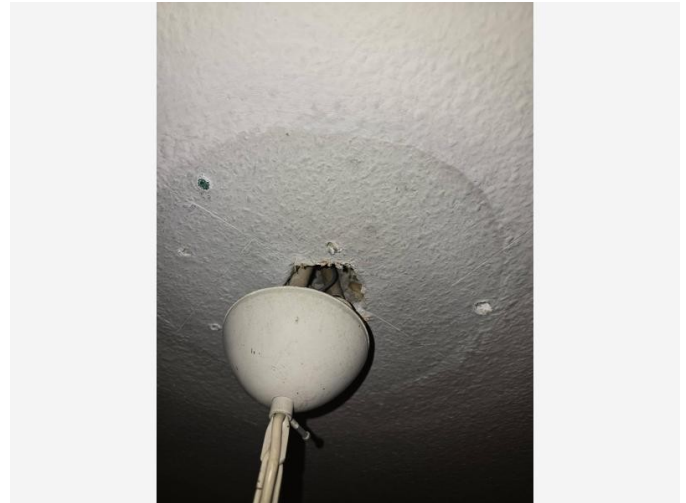
## Fiche 3: Pleisterwerk plafonds

Geen asbest

| # | Type | Referentie | Resultaat |
|---|---|---|---|
| 3.1 | Mengmonster | M02 | Geen asbest |

| Beschrijving | Pleisterwerk plafonds |
| Bindmiddel van materiaal | Gips - kalk |
| Gebondenheid op basis van bindmiddel | Niet-hechtgebonden |

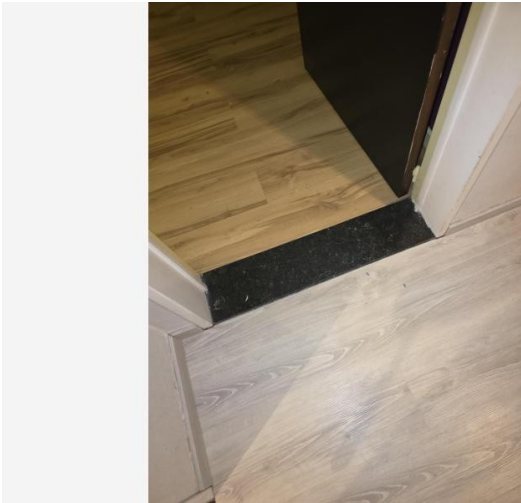
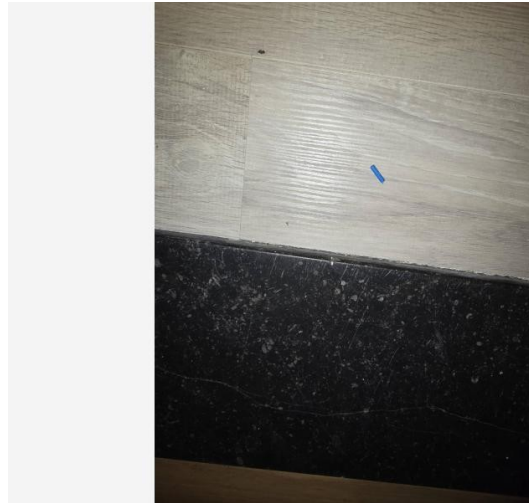
## Fiche 4: Massal vensterbank en dorpels

Geen asbest

| # | Type | Referentie | Resultaat |
|---|---|---|---|
| 4.1 | Puntmonster | MM03 | Geen asbest |

| Beschrijving | Massal vensterbank en dorpels |
| Bindmiddel van materiaal | Cement |
| Gebondenheid op basis van bindmiddel | Hecht |

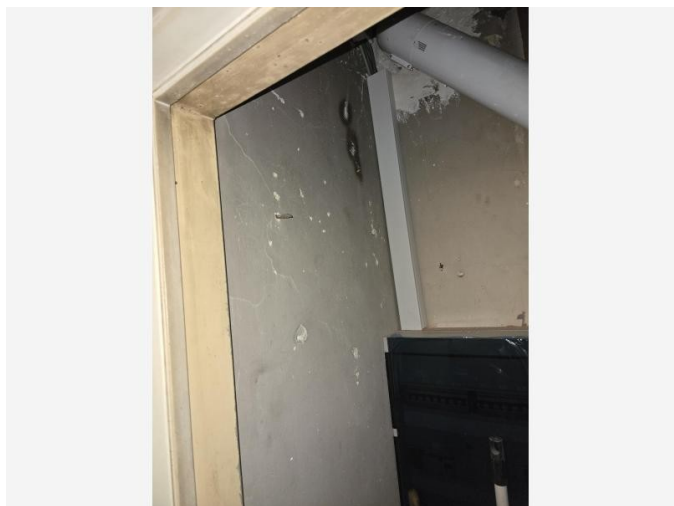
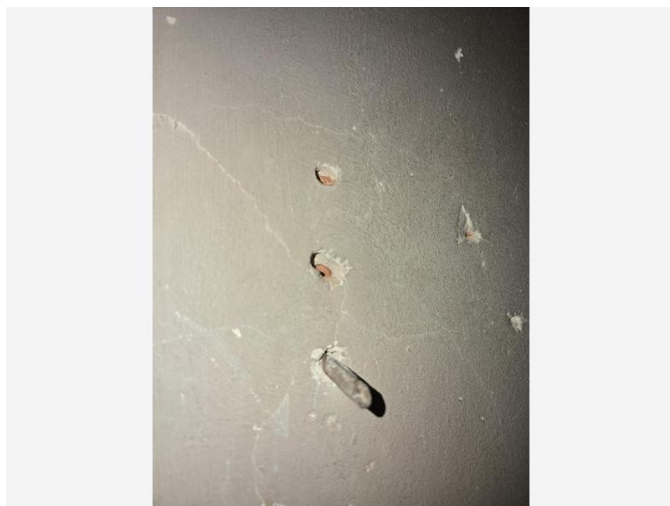
## Fiche 5: Pleisterwerk muren

Geen asbest

| # | Type | Referentie | Resultaat |
|---|---|---|---|
| 5.1 | Mengmonster | MM01: Pleisterwerk | Geen asbest |

| Beschrijving | Pleisterwerk muren |
| Bindmiddel van materiaal | Gips - kalk |
| Gebondenheid op basis van bindmiddel | Niet-hechtgebonden |

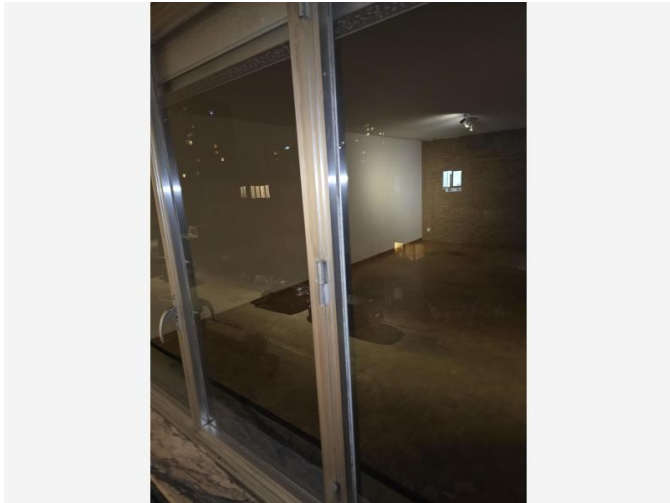
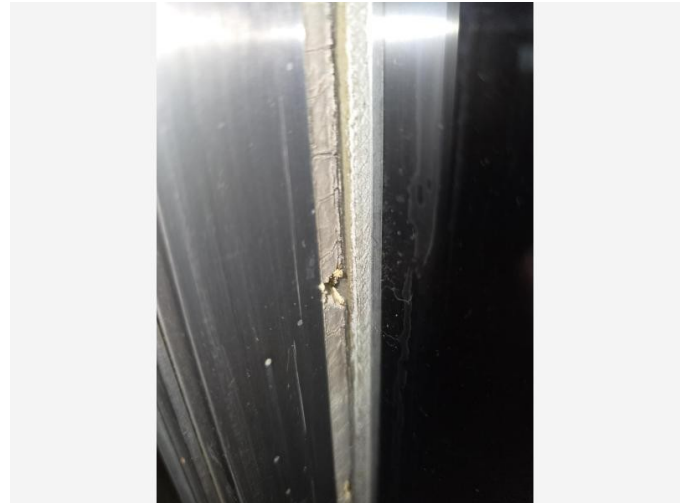
## Fiche 6: Kitramen (tussen glas en profiel)

Geen asbest

| # | Type | Referentie | Resultaat |
|---|---|---|---|
| 6.1 | Puntmonster | MM04 | Geen asbest |

| Beschrijving | Kitramen (tussen glas en profiel) |
| Bindmiddel van materiaal | Kitten, mastiek, pasta |
| Gebondenheid op basis van bindmiddel | Hecht |
