# Asbestinventarisatattest

Giezeveld 3, 9230 Wetteren

Attestnummer : 20250529-000086.000

Uitgegeven op : 29.05.2025

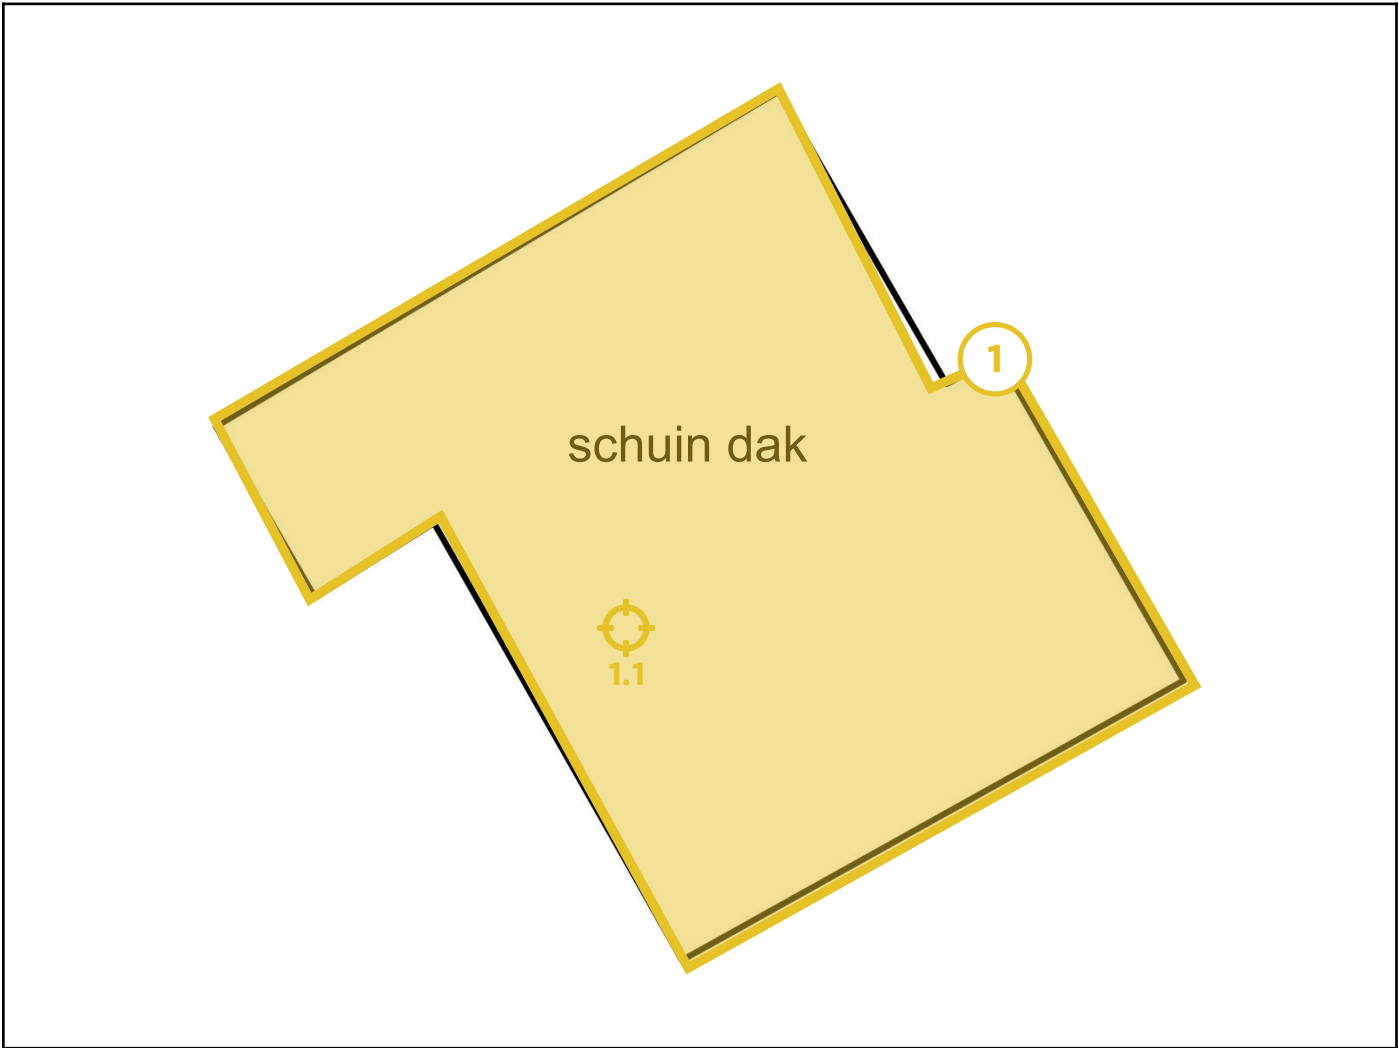
# Plan 1.3: Hoofdgebouw plan dak

| Beschrijving | Type | Actie |
|---|---|---|
| 1. menuiserie onderdak | Asbestmateriaal | Zorgvuldig beheren |

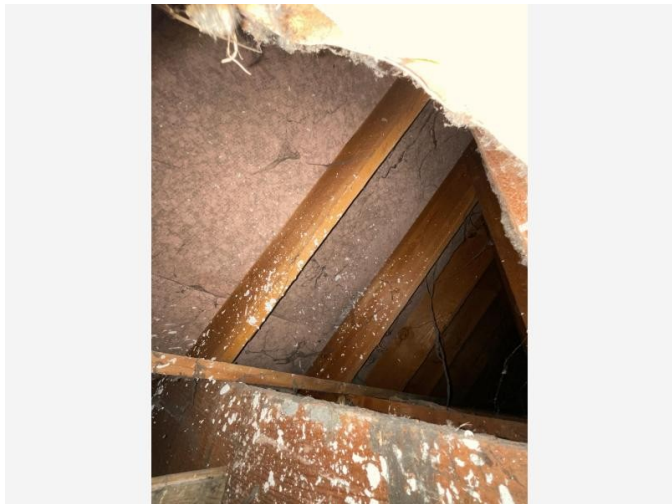
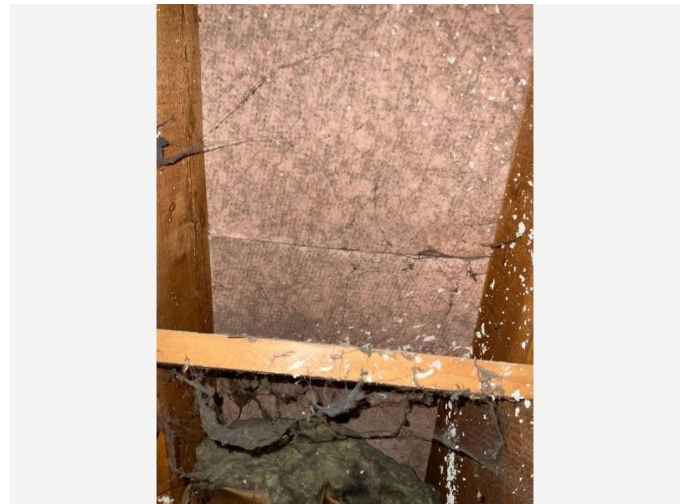
| Fiche 1: menuiserie onderdak..... | 13 |

Overzichtsfoto

Detailfoto

Het asbestmateriaal valt onder de mijlpaal van 2040.

| Eindbeoordeling materiaalrisico | Zeer laag materiaalrisico en/of zeer lage kans op vezelvrijgave |

| Toestand van het materiaal | Licht beschadigd, licht verweerd. Intact calciumsilicaatmateriaal of categorie III 'gebondenheid' |

| # | Type | Referentie | Resultaat |
|---|---|---|---|
| 1.1 | Puntmonster | Mm3 | Chrysotiel |

| Beschrijving | menuiserite onderdak |
| Asbestmateriaal | Plaat, paneel, tablet - Type Menuiserite |

- Zorg voor een veilig beheer. Vermijd het beschadigen van het asbestmateriaal. Controleer de toestand jaarlijks op wijzigingen.
- Zorg voor een veilig beheer en verwijder dit asbestmateriaal wanneer het bij werken eenvoudig bereikbaar wordt. Controleer de toestand jaarlijks op wijzigingen.
- Voer bijkomende staalname(s) uit.

- Eenvoudige handelingen: mag via doe-het-zelf of door werknemer(s) met opleidingsattest eenvoudige handelingen  
Bij het uitvoeren van eenvoudige handelingen, zoals toegestaan via doe-het-zelfmethoden of door werknemers met een opleidingsattest, is het gebruik van de juiste persoonlijke beschermingsmiddelen (PBM's) verplicht om blootstelling aan asbestvezels te voorkomen. Wij adviseren echter om asbest te laten verwijderen door een werknemer met opleidingscertificaat. Maar het is ook toegestaan via de doe-het-zelfmethode, mits de juiste voorzorgsmaatregelen en PBM's in acht worden genomen. De te gebruiken PBM's zijn:

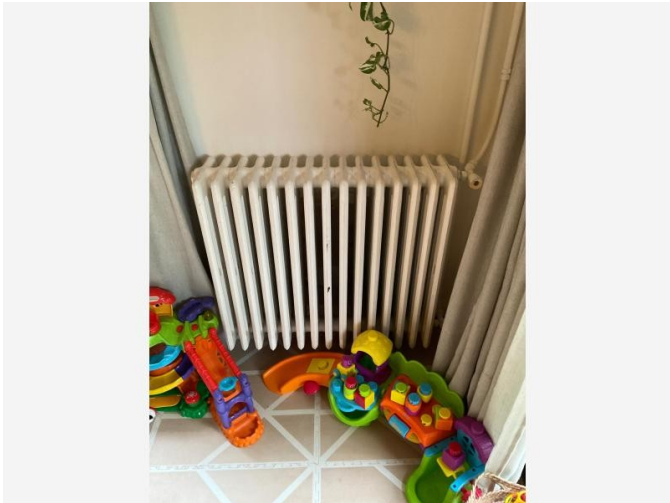
| Fiche 2: compartiment radiatoren..... | 18 |

tussen de compartimenten werd vaak asbest koord of pakking gebruikt. Bijkomend onderzoek aangeraden bij werken aan de radiatoren. De inspecteur kon aan de buitenzijde van de radiator geen asbest vaststellen

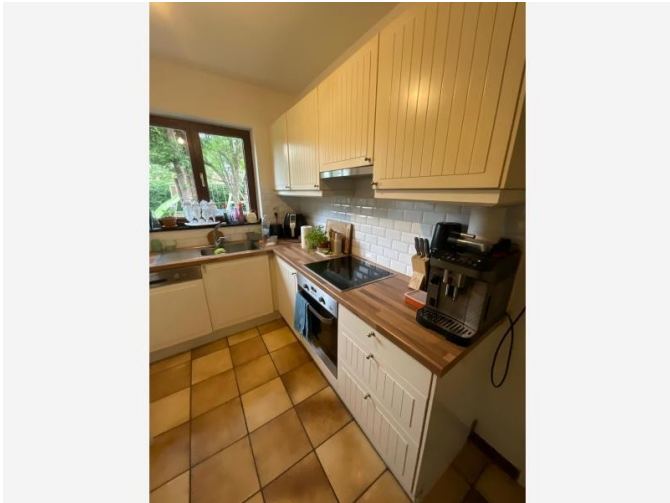
| Fiche 3: faïancelijm achter tegels..... | 19 |

Achter de tegels bevindt zich faiancelijm. Deze moet volgens het IP verplicht bemonsterd worden. Tijdens de inspectie heeft de inspecteur geen faiancelijm aangetroffen, maar heeft hij wel een sterk vermoeden dat zich deze achter de tegels bevindt. Let op bij werken aan deze plaatsen. Faiancelijm kon vroeger asbesthoudend zijn. Een bijkomend onderzoek is aangeraden indien er werken gepland zijn.

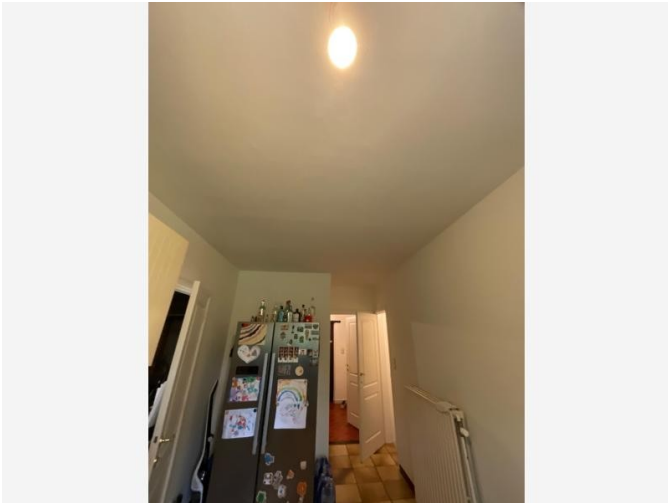
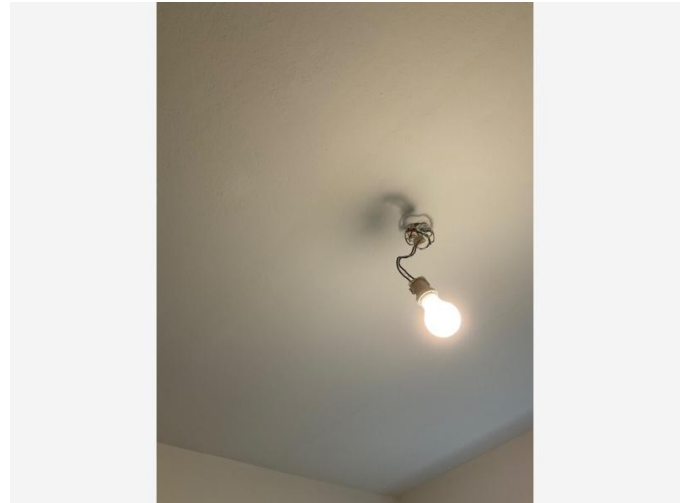
## Fiche 4: pleisterwerk plafond

Geen asbest

| # | Type | Referentie | Resultaat |
|---|---|---|---|
| 4.1 | Mengmonster | mm02 | Geen asbest |

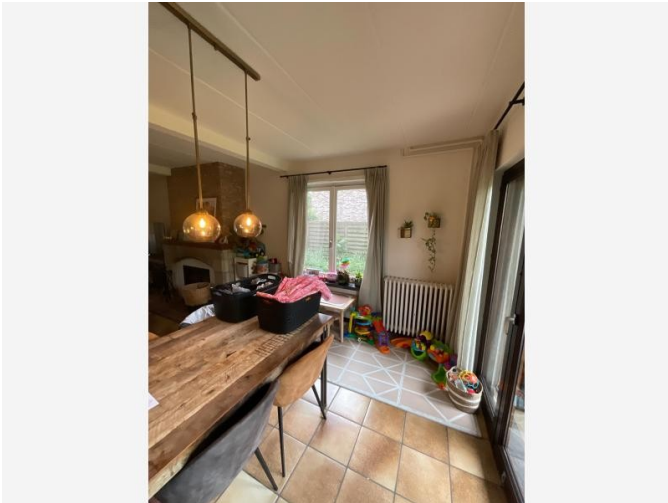
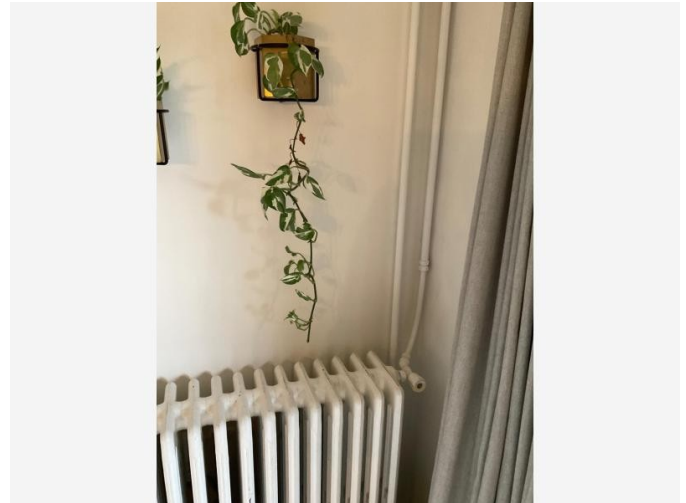
## Fiche 5: pleisterwerk wanden

Geen asbest

| # | Type | Referentie | Resultaat |
|---|---|---|---|
| 5.1 | Mengmonster | mm01 | Geen asbest |
