# Asbestinventarisatetest

Elenestraat 80, 9620 Zottegem

Attestnummer : 20250606-000247.000

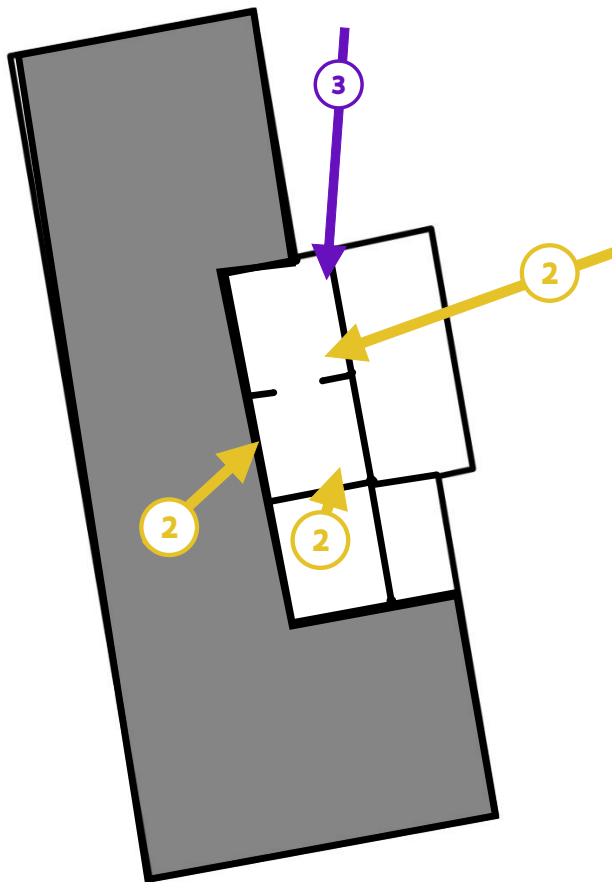
## Plan 1.1: Kelderverdieping

| Beschrijving | Type | Actie |
|---|---|---|
| 2. Bakeliet | Asbestmateriaal | Zorgvuldig beheren |
| 3. Leidingisolatie werd afgebroken en weggevoerd | Advies | - |

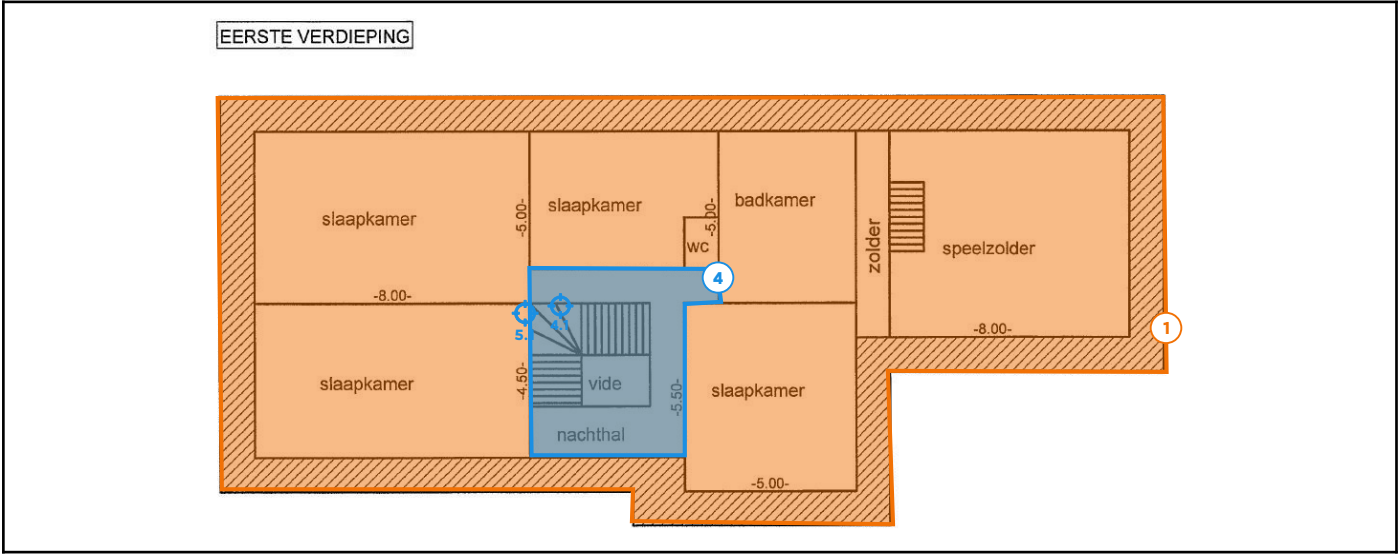
# Plan 1.3: 1ste verdieping

| Beschrijving | Type | Actie |
|---|---|---|
| 1. Onderdak - hellend dak | Asbestmateriaal | Maatregelen nemen |

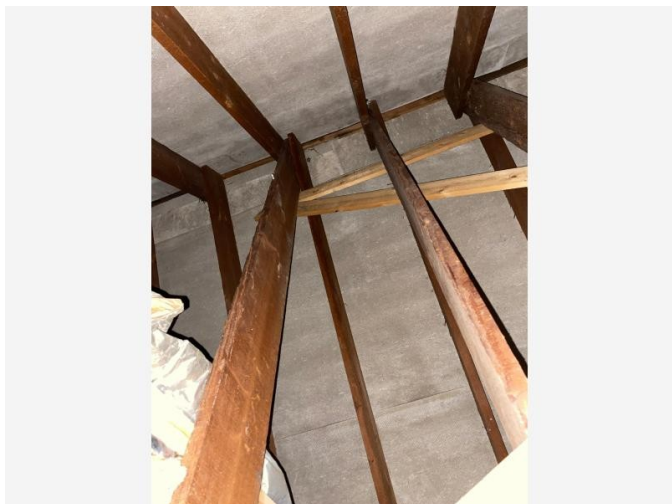
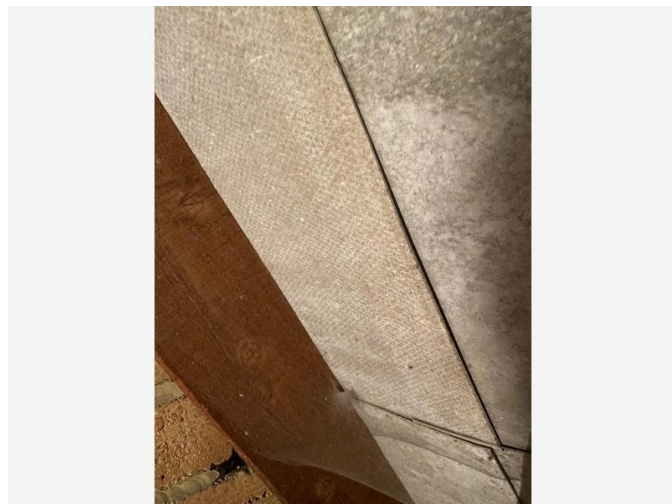
| Eindbeoordeling materiaalrisico | Verhoogd materiaalrisico en/of verhoogde kans op vezelvrijgave |

| Asbestsoort (vezeltype) | Crocidoliet aanwezig |
| Toestand van het materiaal | Licht beschadigd, licht verweerd. Intact calciumsilicaatmateriaal of categorie III 'gebondenheid' |

| Beschrijving | Onderdak - hellend dak |
| Eenvoudig bereikbaar | <p>Nee</p> <ul style="list-style-type: none"><li>• Het asbestmateriaal is bedekt (uitgezonderd laag verf, coating, behang, kunststof, textiel) en het wegnemen van het bedekkende materiaal kan niet zonder het bedekkende materiaal te beschadigen.</li></ul> |

Maatregelen nemen

- Zorg voor een veilig beheer en verwijder dit asbestmateriaal wanneer het bij werken eenvoudig bereikbaar wordt. Controleer de toestand jaarlijks op wijzigingen.

- Eenvoudige handelingen: mag via doe-het-zelf of door werknemer(s) met opleidingsattest eenvoudige handelingen  
Hechtgebonden asbest. Verwijderen zonder te breken.

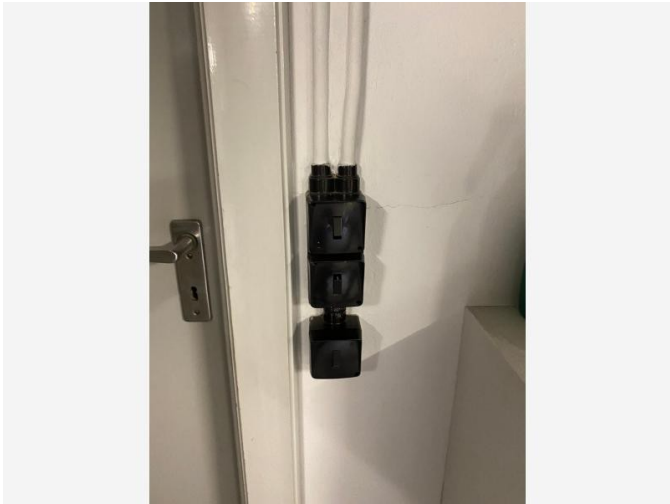
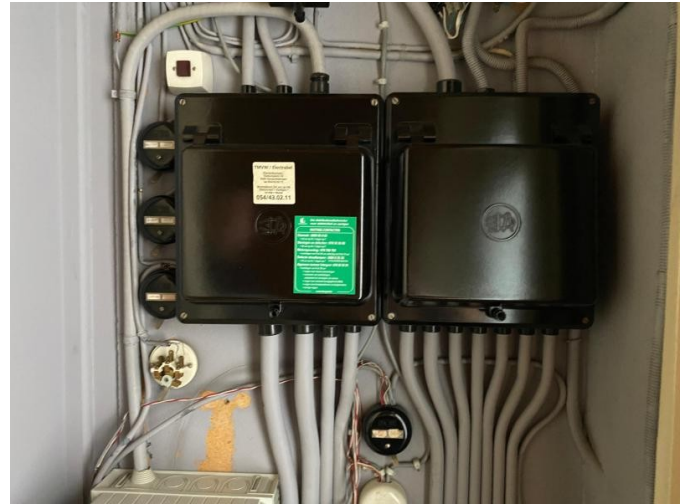
| Eindbeoordeling materiaalrisico | Laag materiaalrisico en/of verlaagde kans op vezelvrijgave |

| Asbestsoort (vezeltype) | Crocidoliet aanwezig |
| Toestand van het materiaal | Onbeschadigd, niet verweerd |

| Beschrijving | Bakeliet |

Zorgvuldig beheren

- Zorg voor een veilig beheer. Vermijd het beschadigen van het asbestmateriaal. Controleer de toestand jaarlijks op wijzigingen.

- Eenvoudige handelingen: mag via doe-het-zelf of door werknemer(s) met opleidingsattest eenvoudige handelingen  
Hechtgebonden asbest in goede staat. Verwijderen zonder te breken.

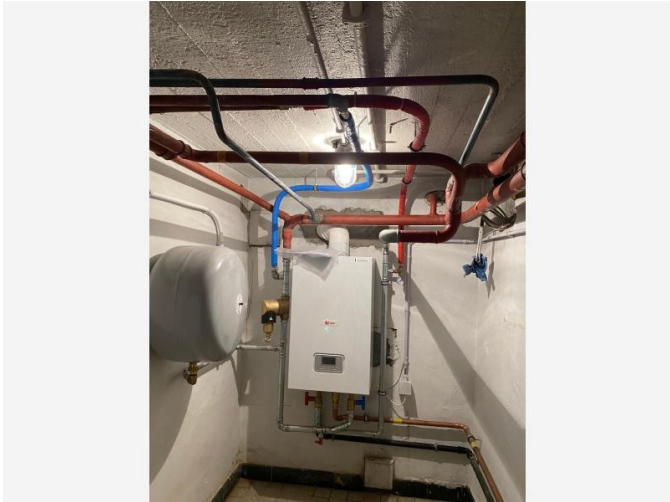
## Fiche 3: Leidingisolatie werd afgebroken en weggevoerd

De leidingisolatie in de kelder werd weggenomen.

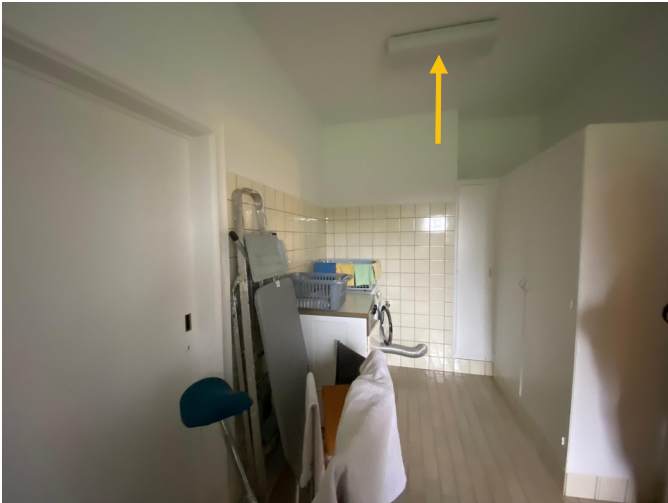
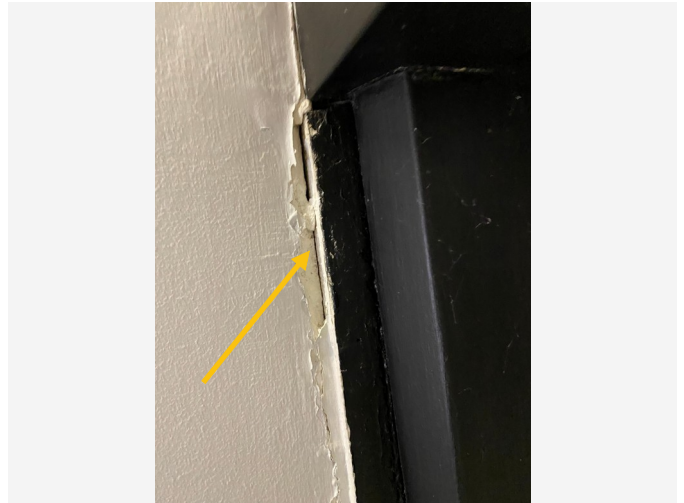
## Fiche 4: Pleisterwerk - Plafond

Geen asbest

| # | Type | Referentie | Resultaat |
|---|---|---|---|
| 4.1 | Mengmonster | M2 | Geen asbest |

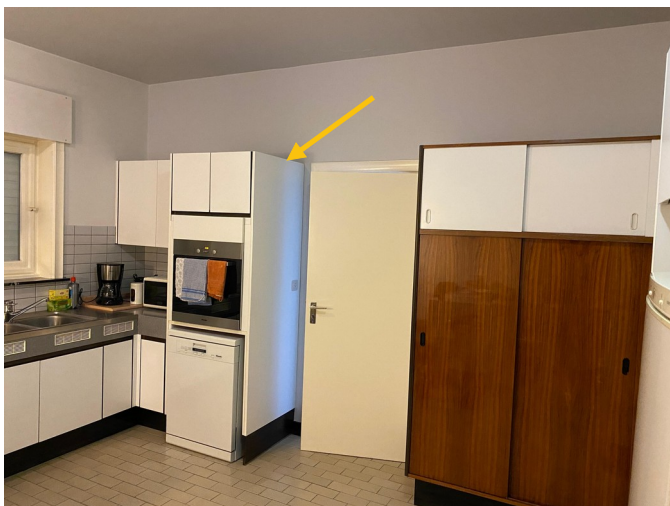
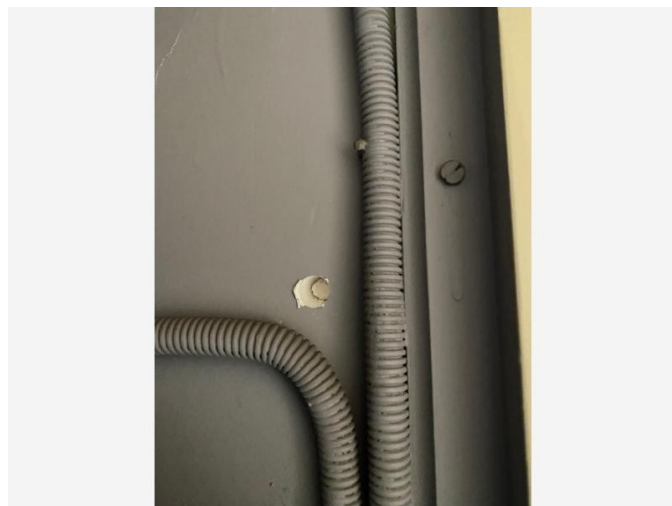
## Fiche 5: Pleisterwerk - Muren

Geen asbest

| # | Type | Referentie | Resultaat |
|---|---|---|---|
| 5.1 | Mengmonster | M1 | Geen asbest |
