# Asbestinventarisatetest

Lindelaan 6, 2288 Grobbendonk

Attestnummer : 20250606-000305.000

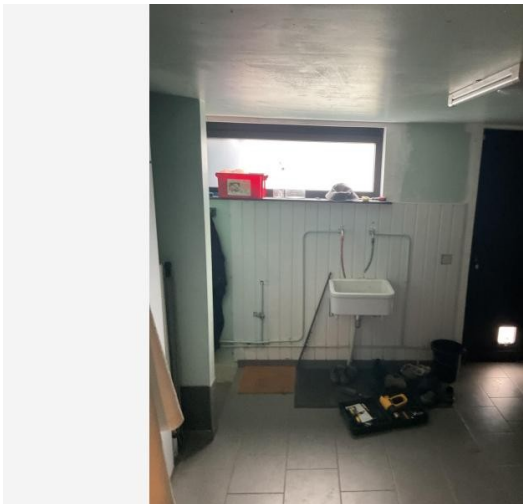
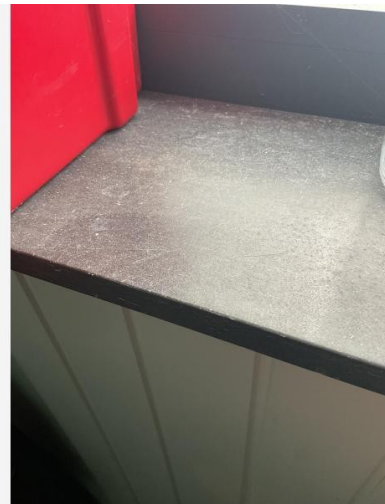
## Conclusie

Het asbestmateriaal valt onder de mijlpaal van 2040.

| Eindbeoordeling materiaalisico | Zeer laag materiaalisico en/of zeer lage kans op vezelvrijgave |

| Asbestsoort (vezeltype) | Alleen chrysotiel |
| Asbestconcentratie | Laag (< 50%) |
| Toestand van het materiaal | Onbeschadigd, niet verweerd |

| Beschrijving | Vensterbanken binnen in kelder |

Zorgvuldig beheren

- Zorg voor een veilig beheer. Vermijd het beschadigen van het asbestmateriaal. Controleer de toestand jaarlijks op wijzigingen.
- Voer bijkomende staalname(s) uit.

- Eenvoudige handelingen: mag via doe-het-zelf of door werknemer(s) met opleidingsattest eenvoudige handelingen  
Hechtgebonden asbesttoepassing die kan verwijderd worden zonder deze te beschadigen.

De beste moment voor verwijdering van deze tabletten is tijdens de vervanging van de ramen. Ook bij behoud van ramen kunnen deze vensterbanken voorzichtig worden losgemaakt en weggenomen zonder ze te beschadigen maar zal het steense metswerk moeten worden beschadigd.

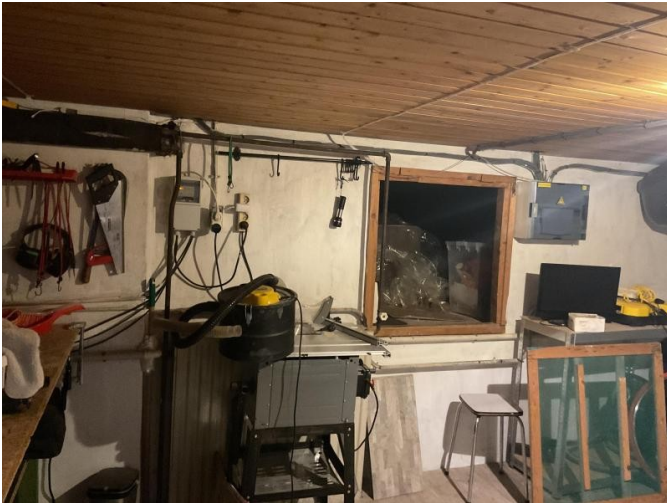
#### Permanente beperking

**Reden:** Het onderzoek kan niet uitgevoerd worden binnen de bepalingen van de Welzijnswet

**Uitleg van de asbestdeskundige:** Ruimte lager dan 1,5m.

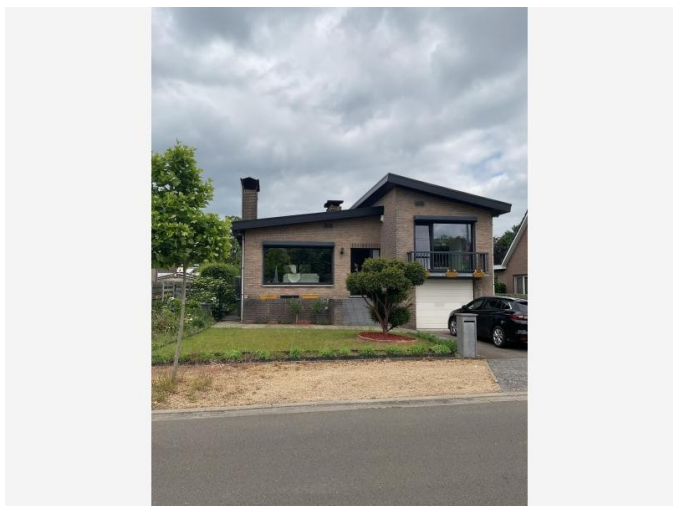
### Tijdelijke beperking

**Reden:** Het te onderzoeken materiaal situeert zich hoger dan 3,50 m te rekenen vanaf een veilige ondergrond

**Uitleg van de asbestdeskundige:** De inhoud van dit steense schouwwerk kan bij niet-destructief onderzoek niet worden waargenomen. Als bij afbraak van de schouw onverwacht of asbestverdacht materiaal tevoorschijn komt is het aangeraden een asbestdeskundige of -verwijderaar te raadplegen.

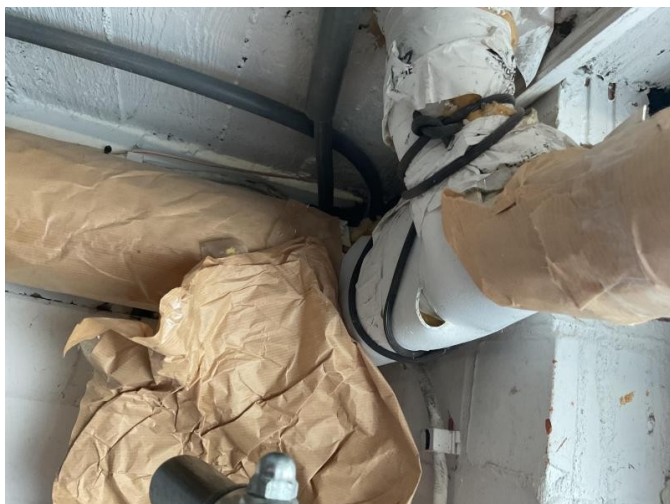
Opbouw van deze leidingisolatie is rotswol, niet asbestverdachte vinyl en papier.

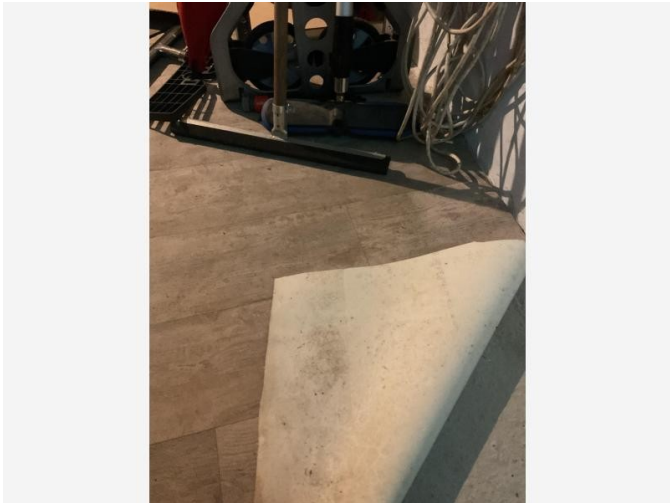
Flexibele homogene vinyl zonder vilt of papierlaag.

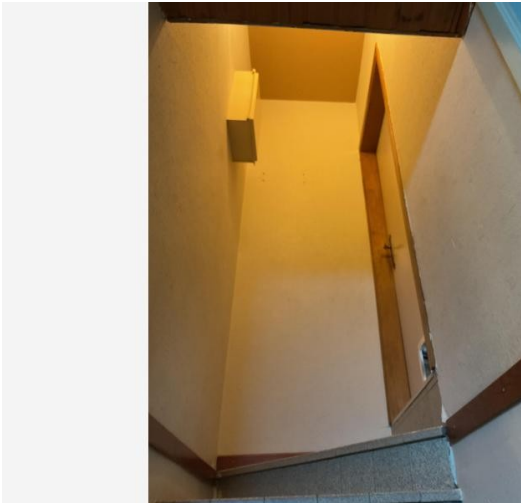
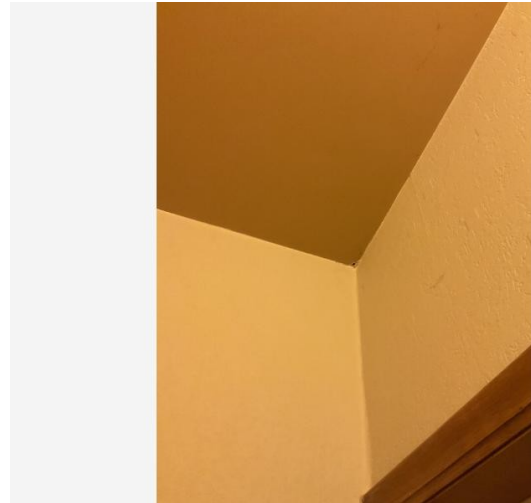
## Fiche 7: Pleisterwerk plafonds

Geen asbest

| # | Type | Referentie | Resultaat |
|---|---|---|---|
| 7.1 | Mengmonster | MM02 | Geen asbest |

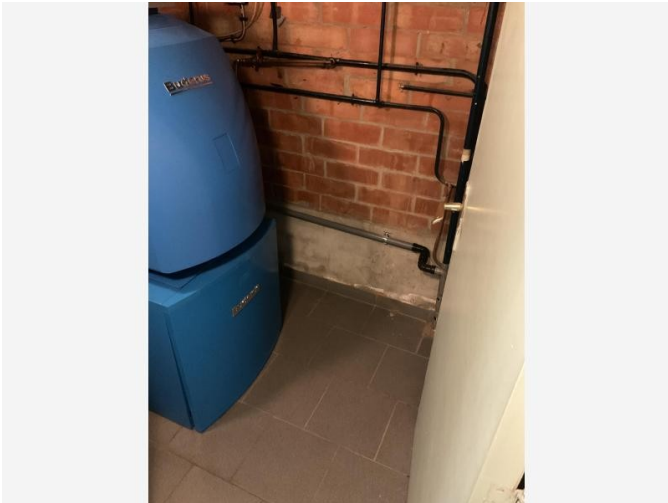
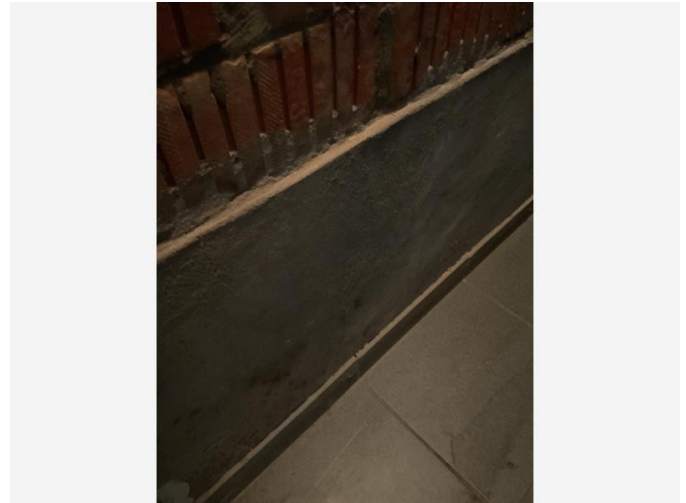
## Fiche 8: Cementering in kelder

Geen asbest

| # | Type | Referentie | Resultaat |
|---|---|---|---|
| 8.1 | Mengmonster | MM04 | Geen asbest |

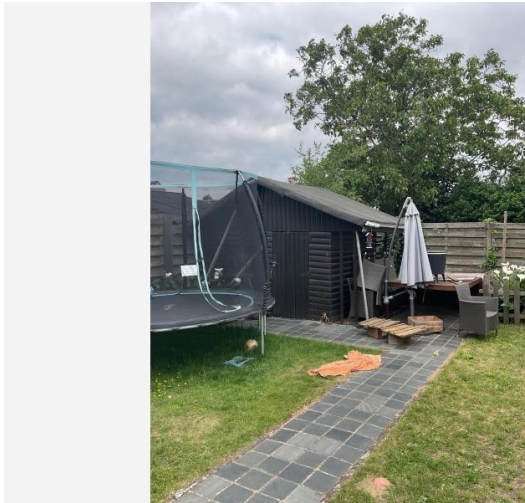
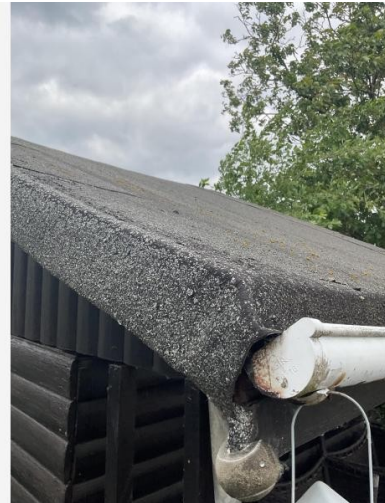
## Fiche 9: Roofing op tuinhuis

Geen asbest

| # | Type | Referentie | Resultaat |
|---|---|---|---|
| 9.1 | Puntmonster | MM05 | Geen asbest |

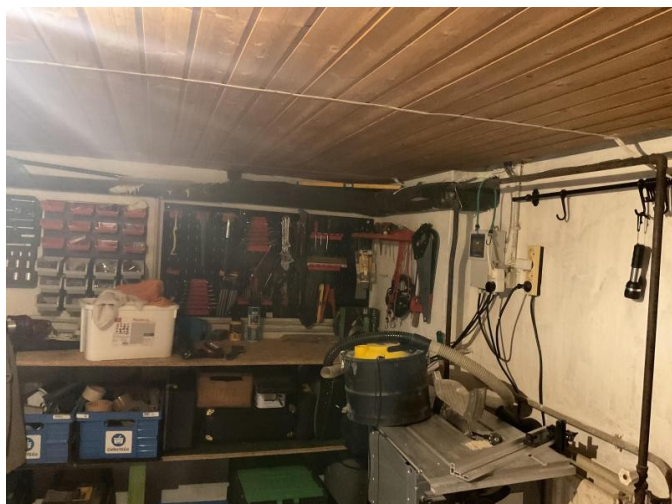
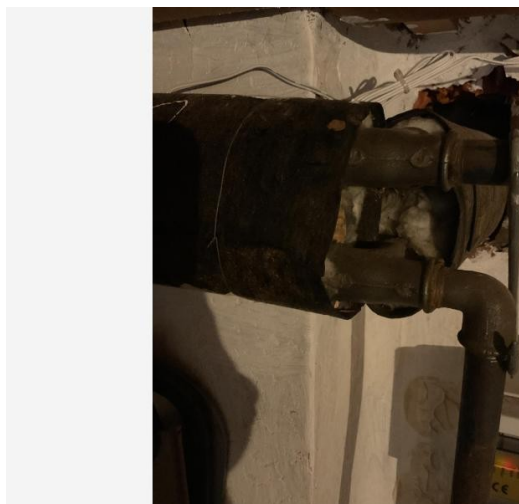
Geen asbest

| # | Type | Referentie | Resultaat |
|---|---|---|---|
| 10.1 | Mengmonster | MM03 | Geen asbest |

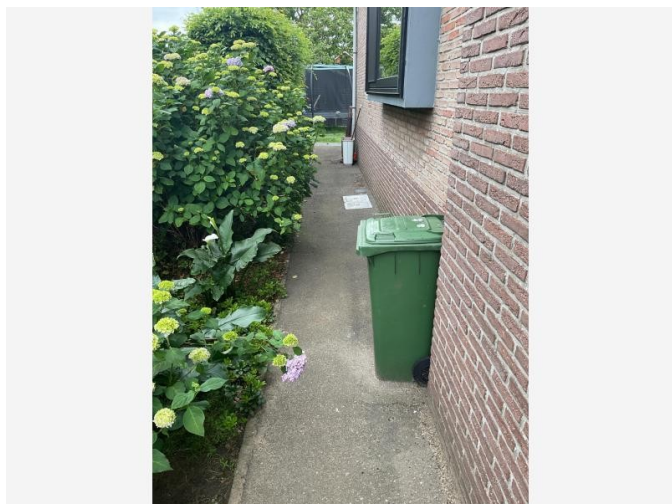
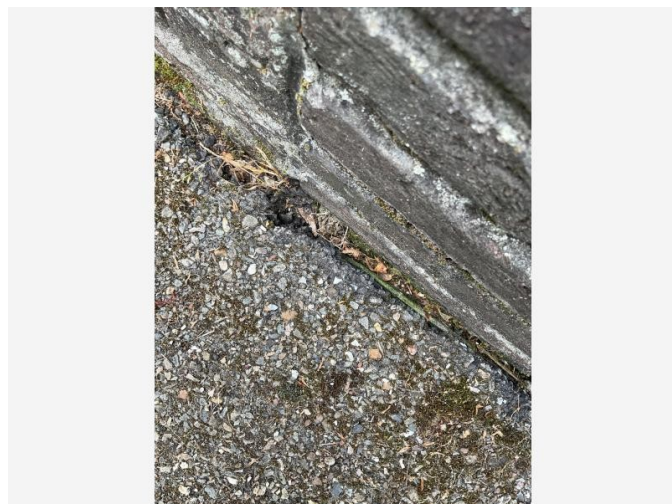
Geen asbest

| # | Type | Referentie | Resultaat |
|---|---|---|---|
| 11.1 | Puntmonster | MM06 | Geen asbest |

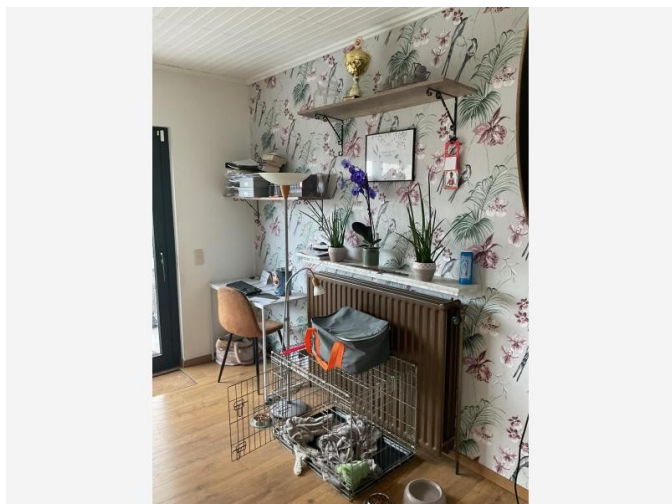
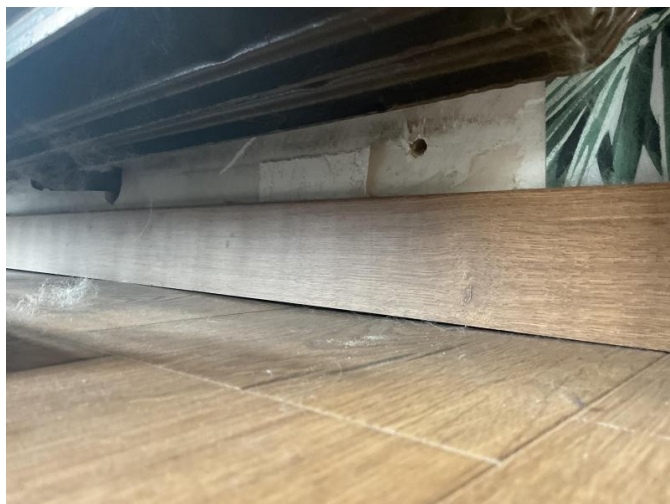
## Fiche 12: Pleisterwerk muren

Geen asbest

| # | Type | Referentie | Resultaat |
|---|---|---|---|
| 12.1 | Mengmonster | MM01 | Geen asbest |
