# Asbestinventarisatetest

Atembekestraat 189, 9500 Geraardsbergen

Attestnummer : 20231210-000062.000

**Niet-asbestveilig**

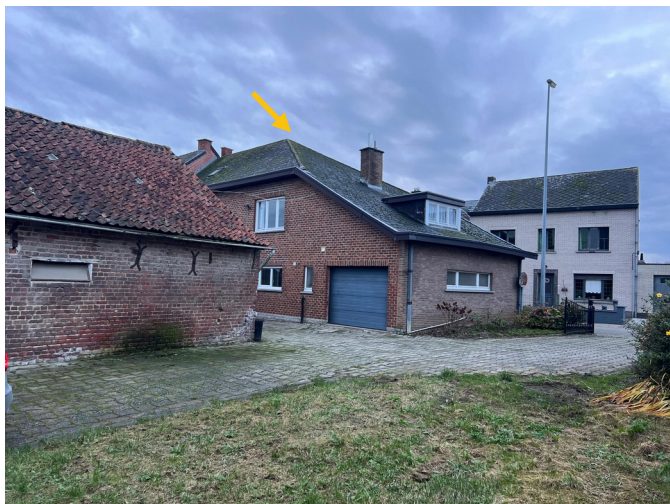
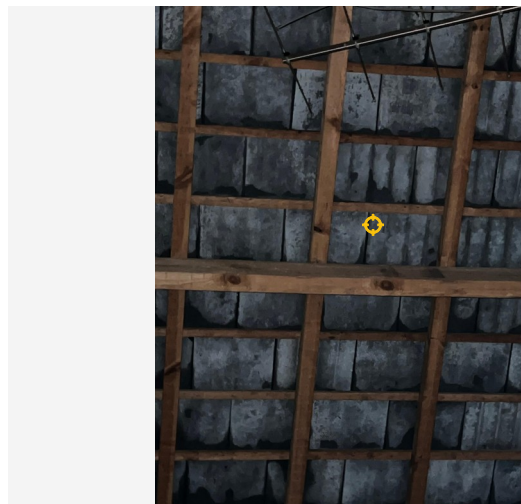
| Eindbeoordeling materiaalisico | Laag materiaalisico en/of verlaagde kans op vezelvrijgave |

| Asbestsoort (vezeltype) | Alleen chrysotiel |
| Toestand van het materiaal | Matig beschadigd, matig verweerd |

| # | Type | Referentie | Resultaat |
|---|---|---|---|
| 1.1 | Puntmonster | AX23070 | Chrysotiel |

| Beschrijving | Dak - leien |

| Hoeveelheid (oppervlakte - aantal) | <ul style="list-style-type: none"> <li>• 135,00 m<sup>2</sup> - 1 stuk</li> </ul> |

Verwijderen

- Zorg voor een veilig beheer. Vermijd het beschadigen van het asbestmateriaal. Controleer de toestand jaarlijks op wijzigingen.
- Zorg voor een veilig beheer en verwijder dit asbestmateriaal wanneer het bij werken eenvoudig bereikbaar wordt. Controleer de toestand jaarlijks op wijzigingen.
- Verwijder dit asbestmateriaal zo snel mogelijk. Volg de toestand goed op.
- Hemelwater dat afspoelt van asbestcement daken of gevels kan asbestdeeltjes bevatten. Gebruik het enkel voor gesloten circuits (bv. spoelen toiletten). Reinig na het vervangen van het dak of de gevel de dakgoten en regenwaterput of -ton om asbesthoudend sediment of slib te verwijderen

- Eenvoudige handelingen: mag via doe-het-zelf of door werknemer(s) met opleidingsattest eenvoudige handelingen  
Het wegnemen van het materiaal mag wanneer men het materiaal niet beschadigt bij verwijdering. Dit mits de nodige veiligheidsmaatregelen.

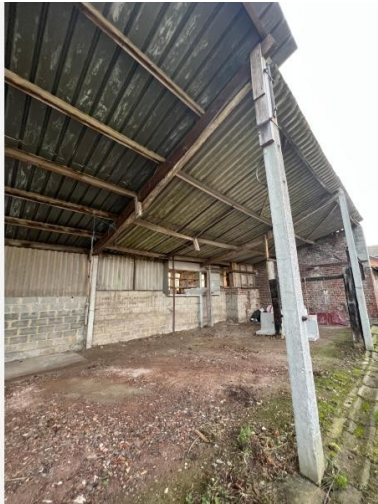
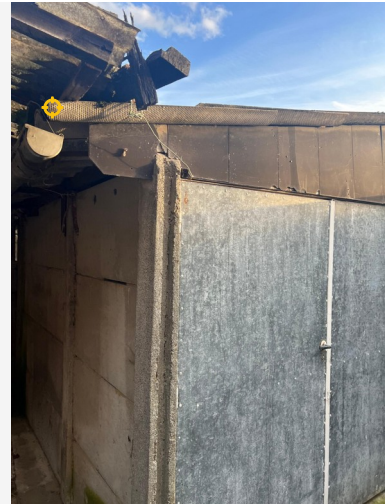
| Eindbeoordeling materiaalisico | Laag materiaalisico en/of verlaagde kans op vezelvrijgave |

| Asbestsoort (vezeltype) | Crocidoliet aanwezig |
| Toestand van het materiaal | Licht beschadigd, licht verweerd. Intact materiaal type Pical – asbestboard of categorie III 'gebondenheid' |

| # | Type | Referentie | Resultaat |
|---|---|---|---|
| 2.1 | Puntmonster | AX23068 | Chrysotiel, Crocidoliet |

| Beschrijving | Golfplaten |

| Hoeveelheid (oppervlakte - aantal) | <ul style="list-style-type: none"> <li>• 95,00 m<sup>2</sup> - 1 stuk</li> </ul> |

Verwijderen

- Zorg voor een veilig beheer. Vermijd het beschadigen van het asbestmateriaal. Controleer de toestand jaarlijks op wijzigingen.
- Zorg voor een veilig beheer en verwijder dit asbestmateriaal wanneer het bij werken eenvoudig bereikbaar wordt. Controleer de toestand jaarlijks op wijzigingen.
- Verwijder dit asbestmateriaal zo snel mogelijk. Volg de toestand goed op.
- Hemelwater dat afspoelt van asbestcement daken of gevels kan asbestdeeltjes bevatten. Gebruik het enkel voor gesloten circuits (bv. spoelen toiletten). Reinig na het vervangen van het dak of de gevel de dakgoten en regenwaterput of -ton om asbesthoudend sediment of slib te verwijderen

- Eenvoudige handelingen: mag via doe-het-zelf of door werknemer(s) met opleidingsattest eenvoudige handelingen  
Het wegnemen van het materiaal mag wanneer men het materiaal niet beschadigt bij verwijdering. Dit mits de nodige veiligheidsmaatregelen.

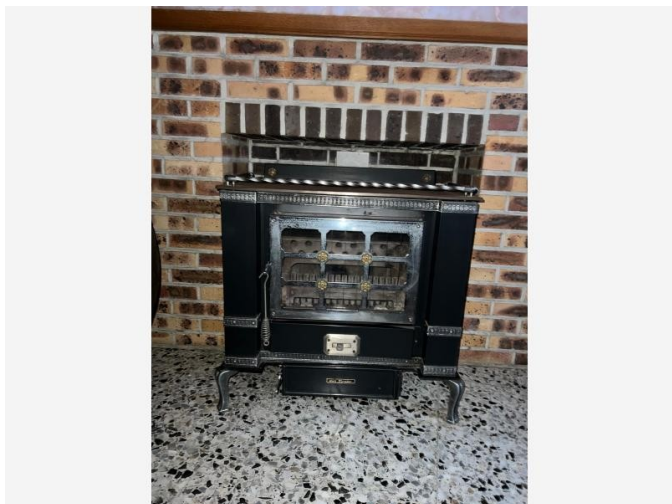
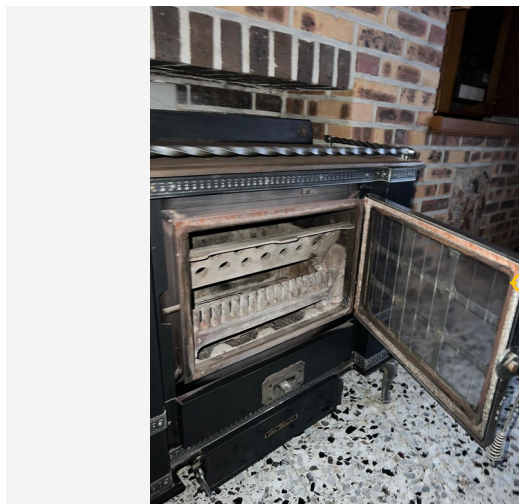
| Eindbeoordeling materiaalarisico | Verhoogd materiaalarisico en/of verhoogde kans op vezelvrijgave |

| Gebondenheid | Categorie 3: niet-hechtgebonden met weinig of geen matrix |
| Asbestconcentratie | Hoog ( $\geq 50\%$ ) |
| Toestand van het materiaal | Matig beschadigd, matig verweerd |

| # | Type | Referentie | Resultaat |
|---|---|---|---|
| 3.1 | Puntmonster | AX23072 | Chrysotiel |

| Beschrijving | Koord - kachel |

Verwijderen

- Zorg voor een veilig beheer. Vermijd het beschadigen van het asbestmateriaal. Controleer de toestand jaarlijks op wijzigingen.
- Scherm in afwachting van verwijdering het asbestmateriaal af van luchtstromingen en verstoring: bijvoorbeeld door het te verpakken, te fixeren, af te dekken, signalisatie - afbakening aan te brengen, ...
- Zorg voor een veilig beheer en verwijder dit asbestmateriaal wanneer het bij werken eenvoudig bereikbaar wordt. Controleer de toestand jaarlijks op wijzigingen.

- Hermetische zone (erkend asbestverwijderaar)  
Amiantkoorden zijn losgebonden en kunnen gevaarlijk zijn voor de gezondheid bij slechte verwijderingsmethodes.

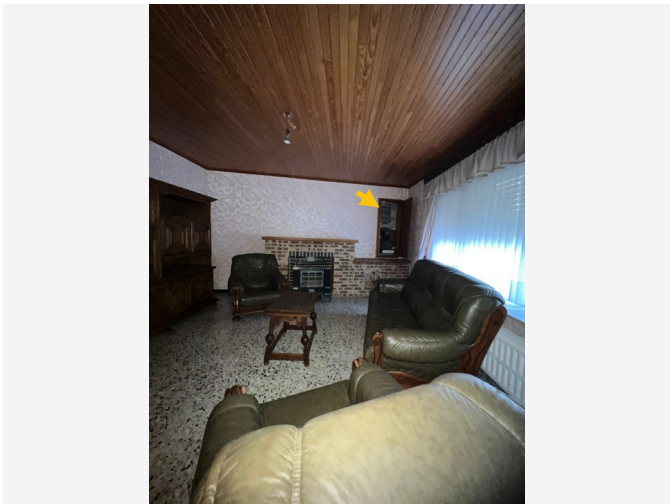
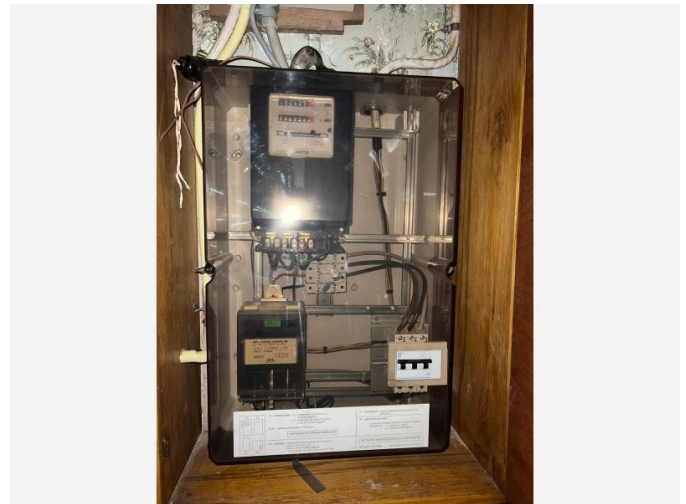
| Eindbeoordeling materiaalrisico | Zeer laag materiaalrisico en/of zeer lage kans op vezelvrijgave |

| Toestand van het materiaal | Onbeschadigd, niet verweerd |

| Beschrijving | Bakeliet - elektrische installatie |

Zorgvuldig beheren

- Zorg voor een veilig beheer. Vermijd het beschadigen van het asbestmateriaal. Controleer de toestand jaarlijks op wijzigingen.
- Zorg voor een veilig beheer en verwijder dit asbestmateriaal wanneer het bij werken eenvoudig bereikbaar wordt. Controleer de toestand jaarlijks op wijzigingen.

- Eenvoudige handelingen: mag via doe-het-zelf of door werknemer(s) met opleidingsattest eenvoudige handelingen  
Het wegnemen van het materiaal mag wanneer men het materiaal niet beschadigd bij verwijdering. Dit mits de nodige veiligheidsmaatregelen.

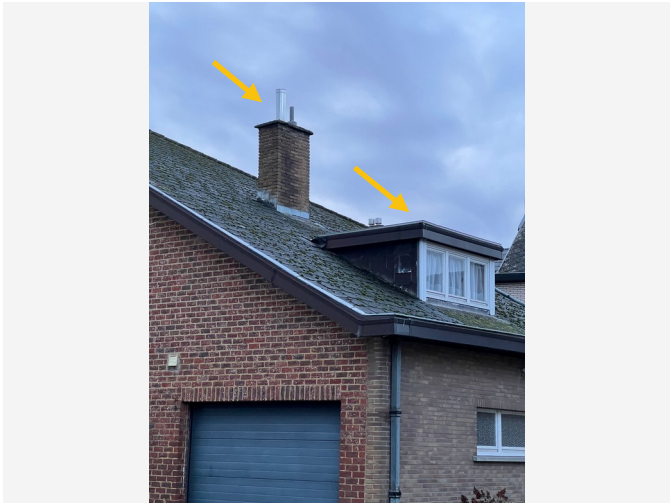
**Reden:** Het te onderzoeken materiaal situeert zich hoger dan 3,50 m te rekenen vanaf een veilige ondergrond

**Uitleg van de asbestdeskundige:** De toepassing bevindt zich op een zeker hoogte, waar de deskundige niet veilig toegang tot heeft.

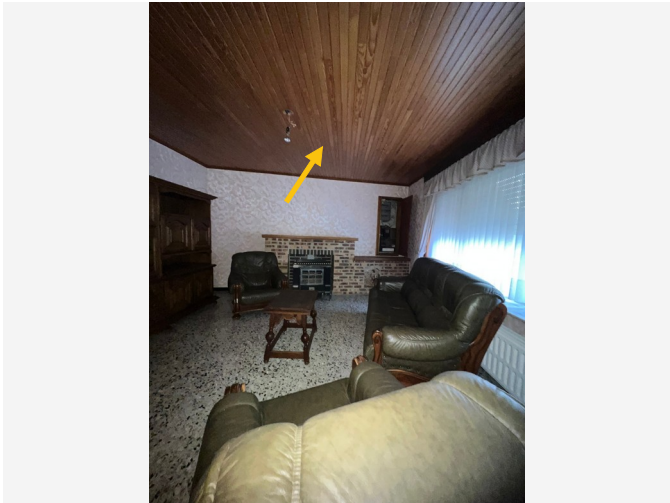
Materiaal type hout.

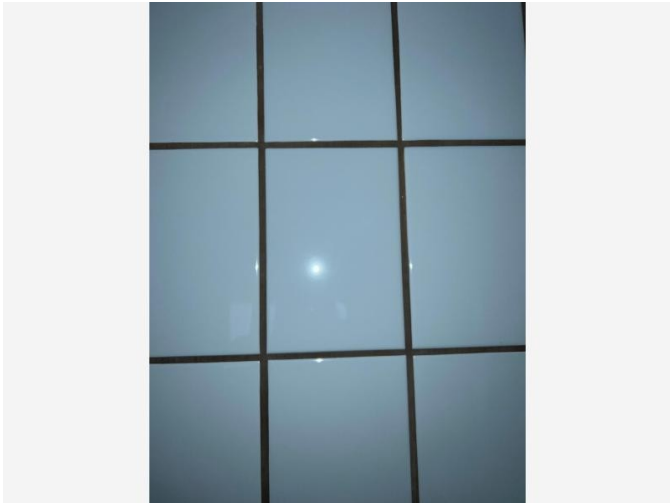
Tegels geplaatst voor het risicobouwjaar, kunnen mogelijks asbestverdachte tegellijm bevatten. Deze kan enkel vastgesteld worden door een destructief onderzoek.

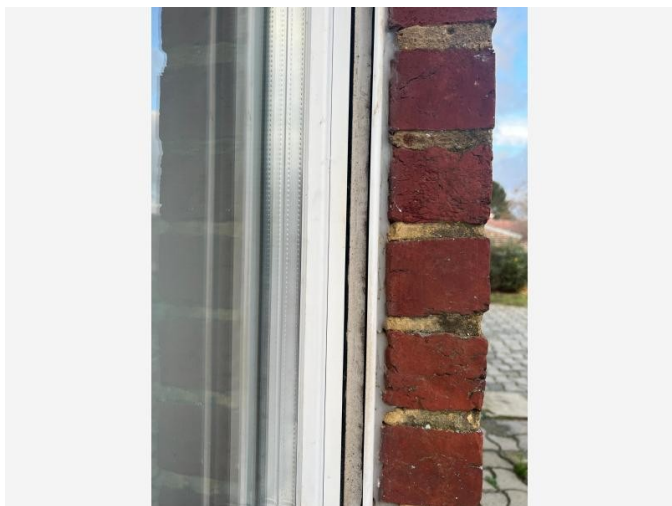
Geen asbestverdachte mastiek aanwezig.

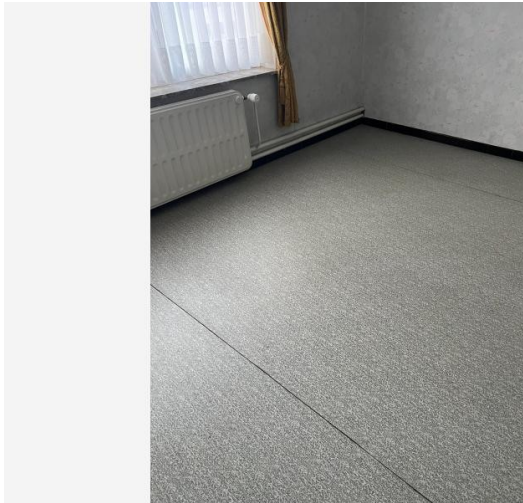
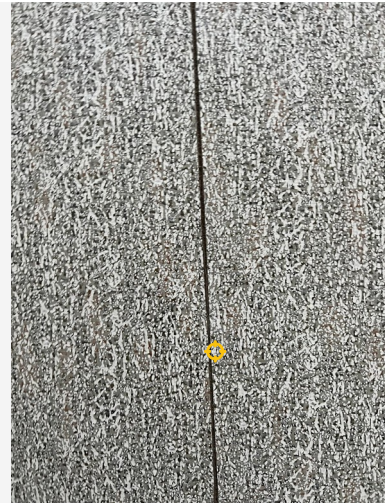
## Fiche 10: Vloerzeil

Geen asbest

| # | Type | Referentie | Resultaat |
|---|---|---|---|
| 10.1 | Puntmonster | AX23071 | Geen asbest |
