# Asbestinventarisatattest

Steynstraat 357/10, 2660 Antwerpen

Attestnummer : 20250611-000438.000

Uitgegeven op : 11.06.2025

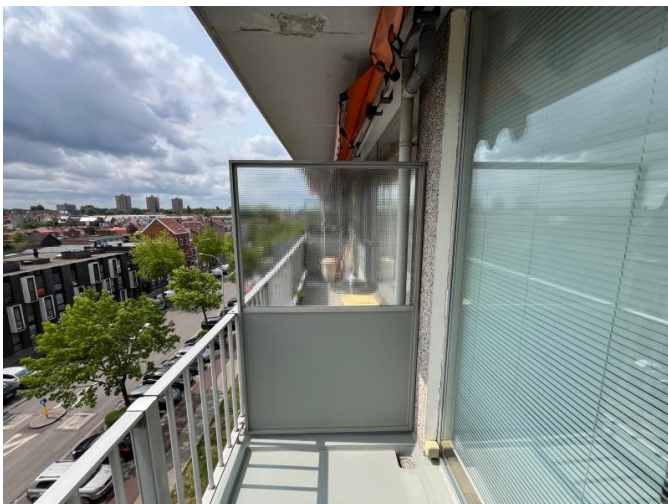
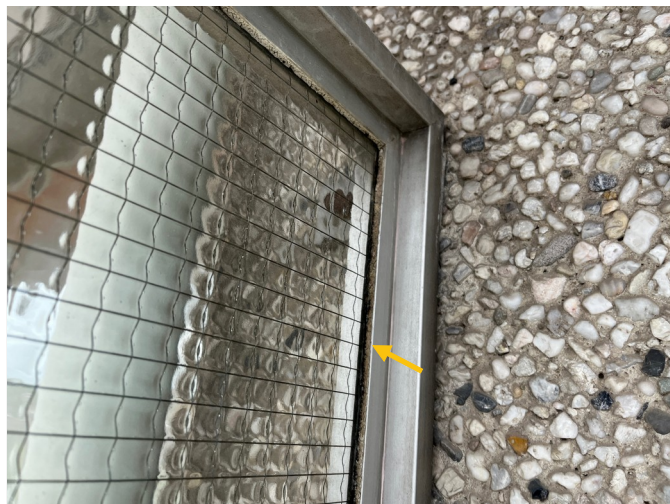
| Fiche 1: Mastiek/kit tussen glas en profiel - buiten..... | 12 |

Het asbestmateriaal valt onder de mijlpaal van 2040.

| Eindbeoordeling materiaalrisico | Laag materiaalrisico en/of verlaagde kans op vezelvrijgave |

| Asbestsoort (vezeltype) | Alleen chrysotiel |
| Toestand van het materiaal | Licht beschadigd, licht verweerd. Intact calciumsilicaatmateriaal of categorie III 'gebondenheid' |

| # | Type | Referentie | Resultaat |
|---|---|---|---|
| 1.1 | Puntmonster | M04 | Chrysotiel |

| Beschrijving | Mastiek/kit tussen glas en profiel - buiten |

- Zorg voor een veilig beheer. Vermijd het beschadigen van het asbestmateriaal. Controleer de toestand jaarlijks op wijzigingen.

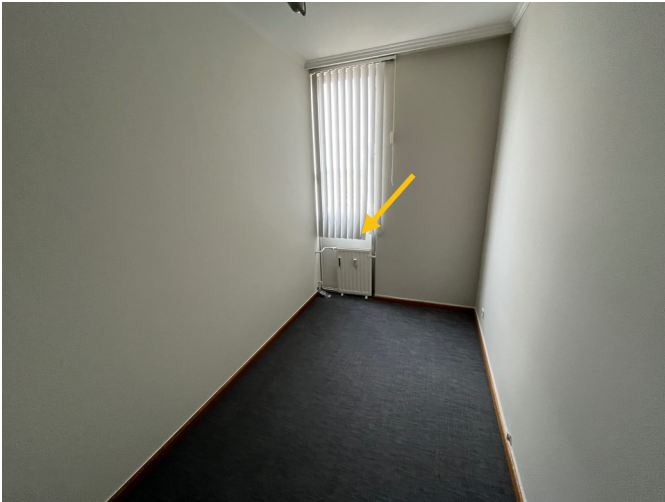
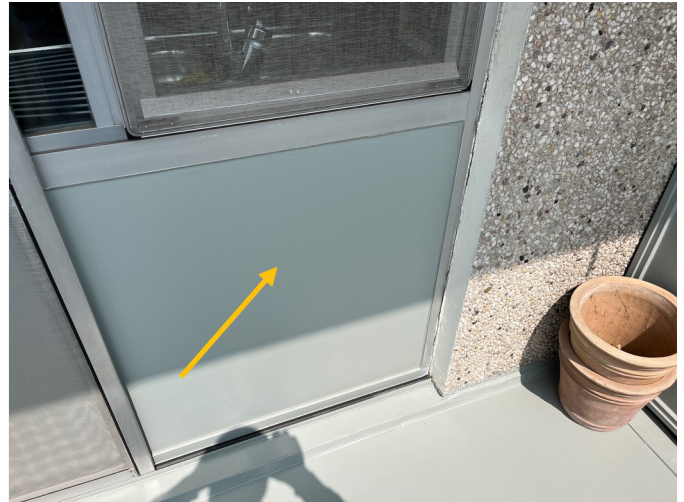
## Fiche 2: Asbestcementplaat in schrijnwerk onder ramen

Het asbestmateriaal valt onder de mijlpaal van 2040.

| Eindbeoordeling materiaalrisico | Laag materiaalrisico en/of verlaagde kans op vezelvrijgave |

| Asbestsoort (vezeltype) | Crocidoliet aanwezig |
| Afschermingsgraad van het gehele materiaal | Niet stootvaste afscherming |
| Toestand van het materiaal | Licht beschadigd, licht verweerd. Intact calciumsilicaatmateriaal of categorie III 'gebondenheid' |

| Beschrijving | Asbestcementplaat in schrijnwerk onder ramen |

- Zorg voor een veilig beheer. Vermijd het beschadigen van het asbestmateriaal. Controleer de toestand jaarlijks op wijzigingen.

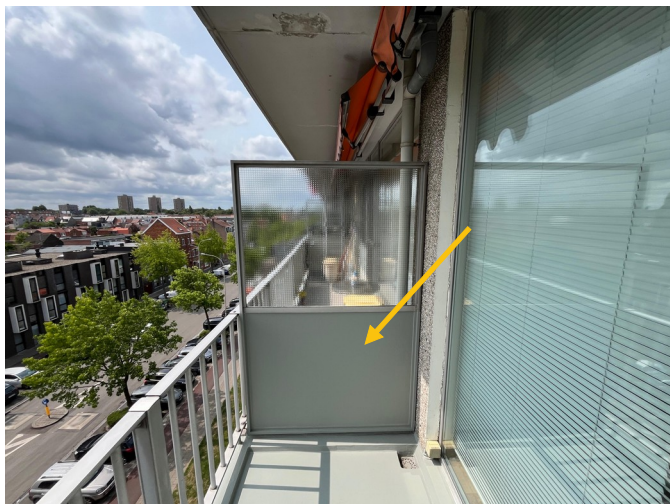
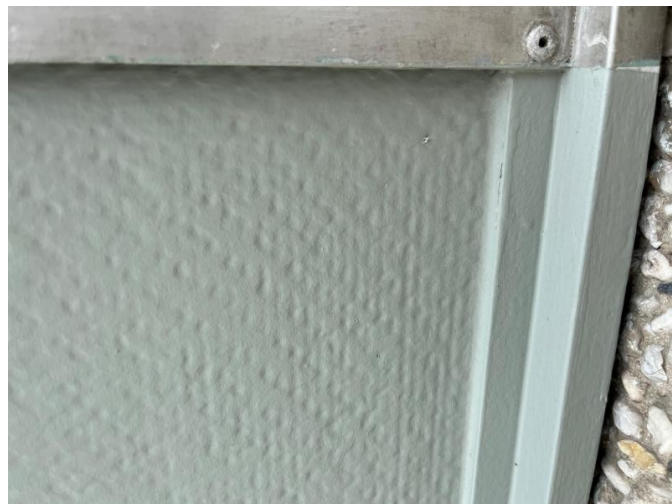
| Fiche 3: Asbestcementplaat terrasscheiding..... | 18 |

Het asbestmateriaal valt onder de mijlpaal van 2040.

| Eindbeoordeling materiaalrisico | Laag materiaalrisico en/of verlaagde kans op vezelvrijgave |

| Asbestsoort (vezeltype) | Crocidoliet aanwezig |
| Toestand van het materiaal | Licht beschadigd, licht verweerd. Intact calciumsilicaatmateriaal of categorie III 'gebondenheid' |

| Beschrijving | Asbestcementplaat terrasscheiding |

- Zorg voor een veilig beheer. Vermijd het beschadigen van het asbestmateriaal. Controleer de toestand jaarlijks op wijzigingen.

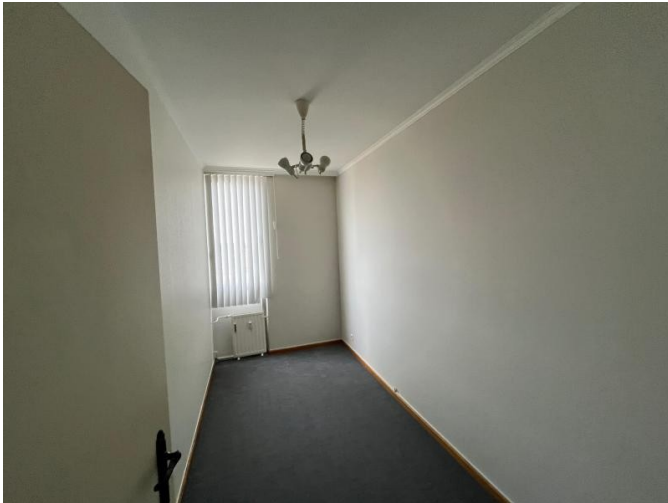
| Fiche 4: Vloerbekleding - Niet verdacht..... | 22 |

De aanwezige vloerbekleding is niet asbestverdacht. De onderliggende laag was echter niet inspecteerbaar zonder destructie tijdens de inspectie. Mogelijk is de onderliggende laag asbestverdacht.

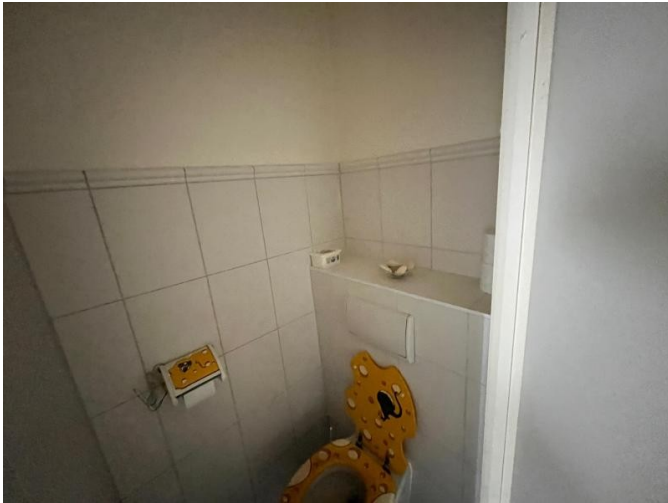
| Fiche 5: Tegellijm achter wandtegels & plinten..... | 23 |

Op moment van de inspectie kon niet worden nagegaan of de tegellijm achter de muurtegels/plinten asbestverdacht is. Bij renovatie of verwijdering van de tegels dient het materiaal te worden geanalyseerd voor de werken van start gaan.

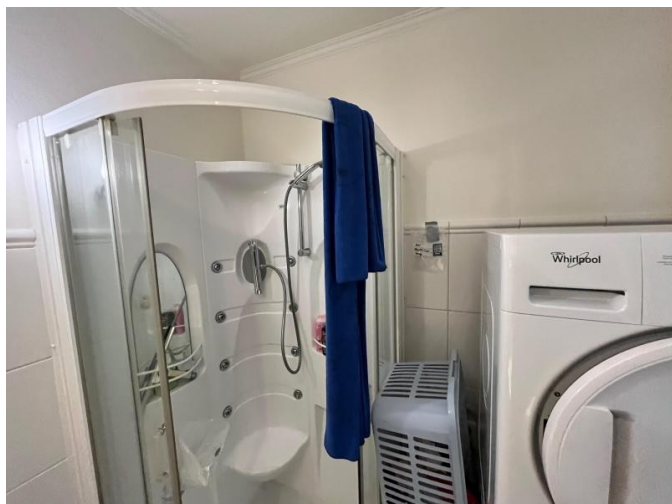
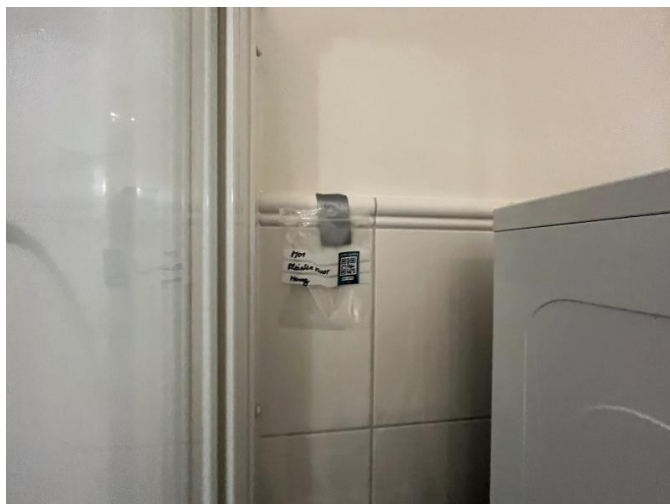
## Fiche 6: Pleisterwerk wanden

Geen asbest

| # | Type | Referentie | Resultaat |
|---|---|---|---|
| 6.1 | Mengmonster | M01 | Geen asbest |

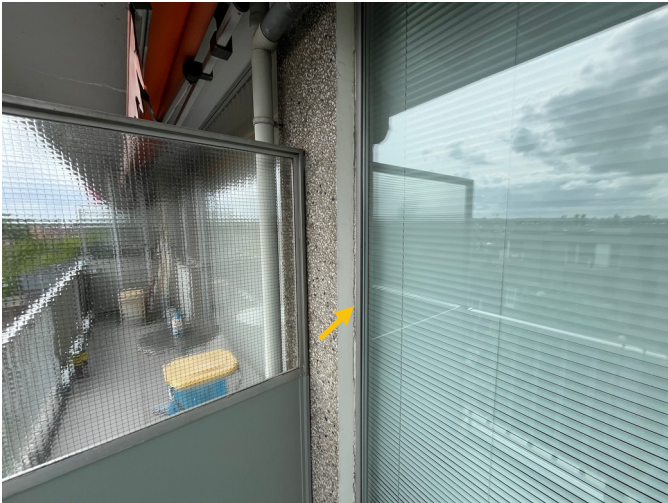
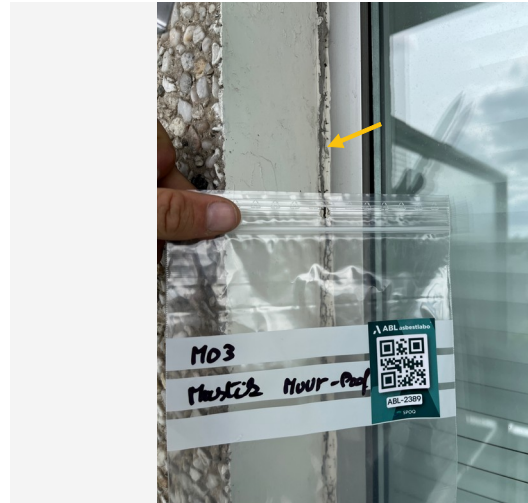
## Fiche 7: Mastiek/kit tussen muur en profiel buiten

Geen asbest

| # | Type | Referentie | Resultaat |
|---|---|---|---|
| 7.1 | Puntmonster | M03 | Geen asbest |

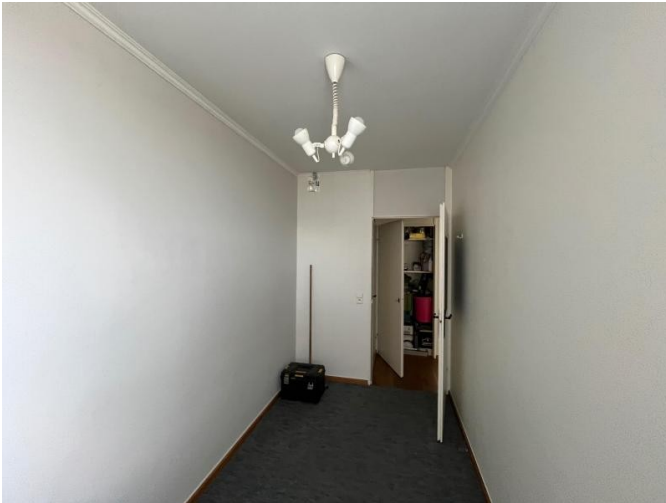
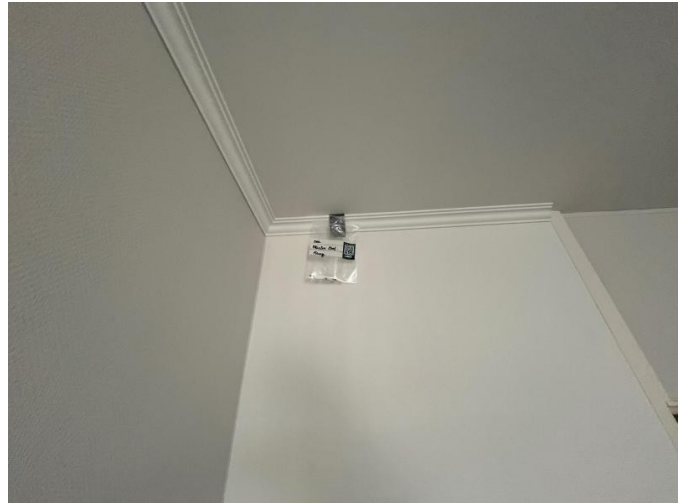
## Fiche 8: Pleisterwerk plafonds

Geen asbest

| # | Type | Referentie | Resultaat |
|---|---|---|---|
| 8.1 | Mengmonster | M02 | Geen asbest |
