# Asbestinventarisatetest

Krokusstraat 16, 1502 Halle

Attestnummer : 20250501-000011.000

**Niet-asbestveilig**

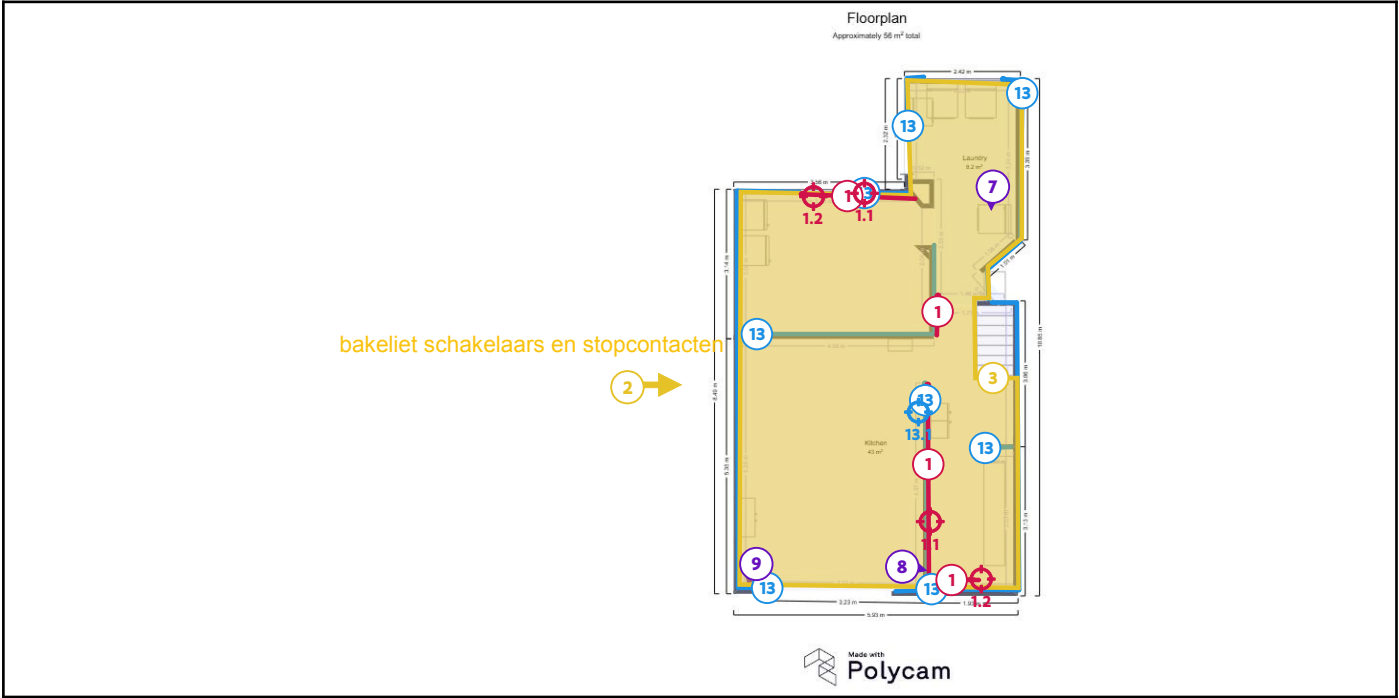
# Plan 1.2: Plan kelder

| Beschrijving | Type | Actie |
|---|---|---|
| 1. Thermische isolatie rond verwarmingsbuizen | Asbestmateriaal | Dringend verwijderen |
| 2. Elektrische schakelaars en stopcontacten | Asbestmateriaal | Zorgvuldig beheren |
| 3. Tegels garage | Asbestmateriaal | Zorgvuldig beheren |

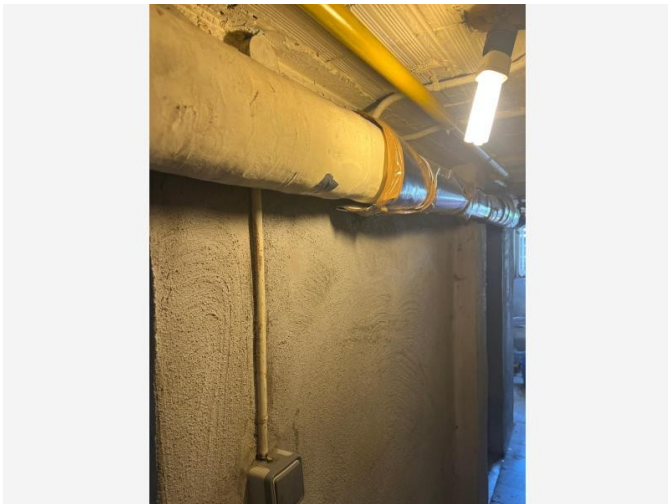
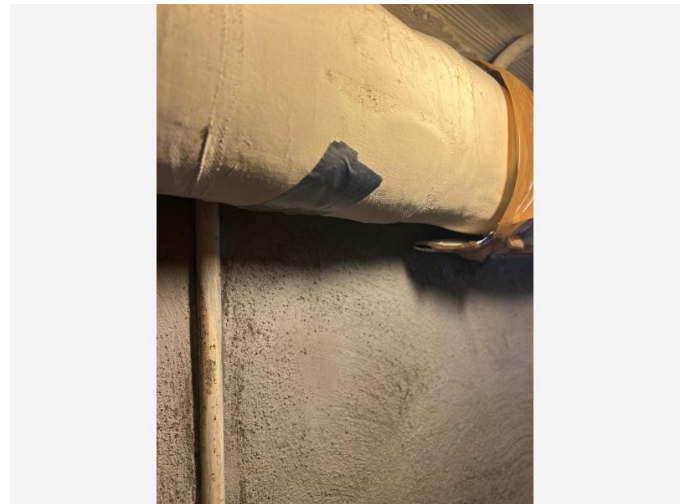
Het asbestmateriaal valt onder de mijlpaal van 2034.

**Dringend verwijderen**

| Eindbeoordeling materiaalrisico | Hoog materiaalrisico en/of hoge kans op vezelvrijgave |

| Gebondenheid | Categorie 2: niet-hechtgebonden met matrix |
| Asbestsoort (vezeltype) | Amfibool aanwezig, uitgezonderd crocidoliet |
| Asbestconcentratie | Hoog ( $\geq 50\%$ ) |
| Toestand van het materiaal | Matig beschadigd, matig verweerd |

| # | Type | Referentie | Resultaat |
|---|---|---|---|
| 1.1 | Mengmonster | 03 | Amosiet |
| 1.2 | Mengmonster | 04 | Amosiet |

| Beschrijving | Thermische isolatie rond verwarmingsbuizen |
| Hoeveelheid (lengte - omtrek - dikte - aantal) | <ul style="list-style-type: none"><li>• 11,00 m - 20,00 cm - 2,00 cm - 1 stuk</li><li>• 2,00 m - 20,00 cm - 2,00 cm - 1 stuk</li></ul> |

- Zorg voor een veilig beheer. Vermijd het beschadigen van het asbestmateriaal. Controleer de toestand jaarlijks op wijzigingen.
- Scherm in afwachting van verwijdering het asbestmateriaal af van luchtstromingen en verstoring: bijvoorbeeld door het te verpakken, te fixeren, af te dekken, signalisatie - afbakening aan te brengen, ...
- Verwijder dit asbestmateriaal zo snel mogelijk. Volg de toestand goed op.

- Hermetische zone (erkend asbestverwijderaar)  
Verwijderingsvoorschriften volgens Codex over het welzijn op het werk Art. VI.3-61.

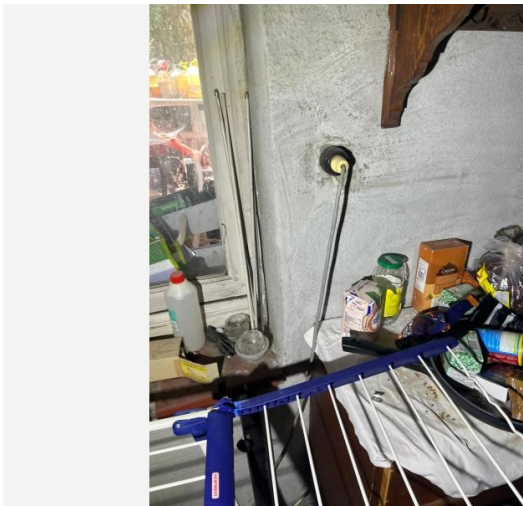
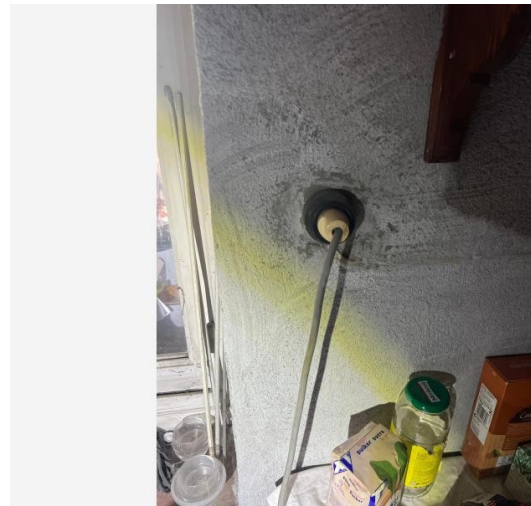
Het asbestmateriaal valt onder de mijlpaal van 2040.

Zorgvuldig beheren

| Eindbeoordeling materiaalrisico | Laag materiaalrisico en/of verlaagde kans op vezelvrijgave |

| Toestand van het materiaal | Onbeschadigd, niet verweerd |

| Beschrijving | Elektrische schakelaars en stopcontacten |

- Zorg voor een veilig beheer. Vermijd het beschadigen van het asbestmateriaal. Controleer de toestand jaarlijks op wijzigingen.
- Voer bijkomende staalname(s) uit.

- Eenvoudige handelingen: mag via doe-het-zelf of door werknemer(s) met opleidingsattest eenvoudige handelingen  
De toepassing mag zelf verwijderd worden onder de voorwaarden terug te vinden op:  
<https://ovam.vlaanderen.be/wie-mag-wat-verwijderen>

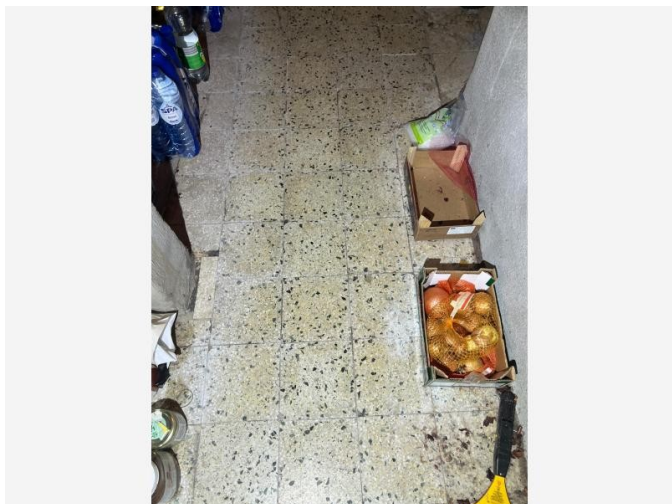
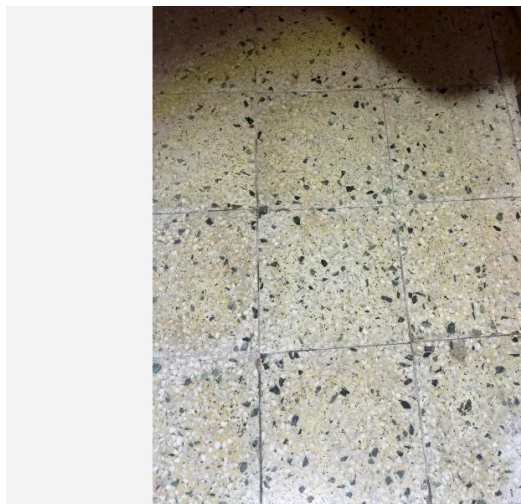
Het asbestmateriaal valt onder de mijlpaal van 2040.

Zorgvuldig beheren

| Eindbeoordeling materiaalrisico | Laag materiaalrisico en/of verlaagde kans op vezelvrijgave |

| Toestand van het materiaal | Onbeschadigd, niet verweerd |

| Beschrijving | Tegels garage |
| Hoeveelheid (oppervlakte - dikte - aantal) | • 56,00 m <sup>2</sup> - 2,00 cm - 1 stuk |

- Zorg voor een veilig beheer. Vermijd het beschadigen van het asbestmateriaal. Controleer de toestand jaarlijks op wijzigingen.
- Voer bijkomende staalname(s) uit.

- Eenvoudige handelingen: mag via doe-het-zelf of door werknemer(s) met opleidingsattest eenvoudige handelingen  
De toepassing mag zelf verwijderd worden onder de voorwaarden terug te vinden op:  
<https://ovam.vlaanderen.be/wie-mag-wat-verwijderen>

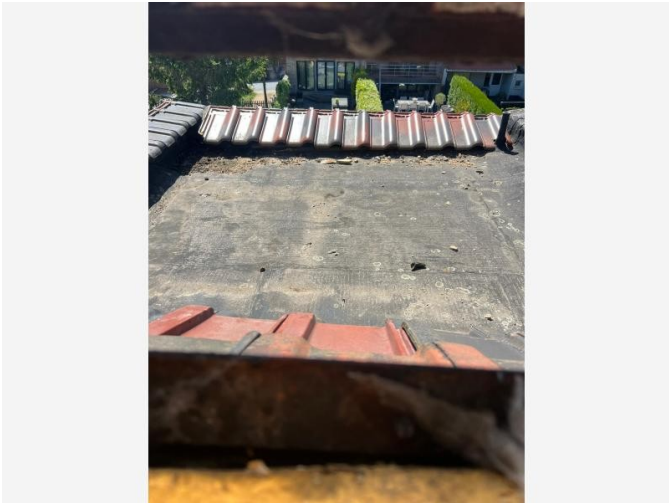
**Reden:** Het onderzoek kan niet uitgevoerd worden binnen de bepalingen van de Welzijnswet

**Uitleg van de asbestdeskundige:** Onmogelijk te bereiken via ondergrond en dakvenster

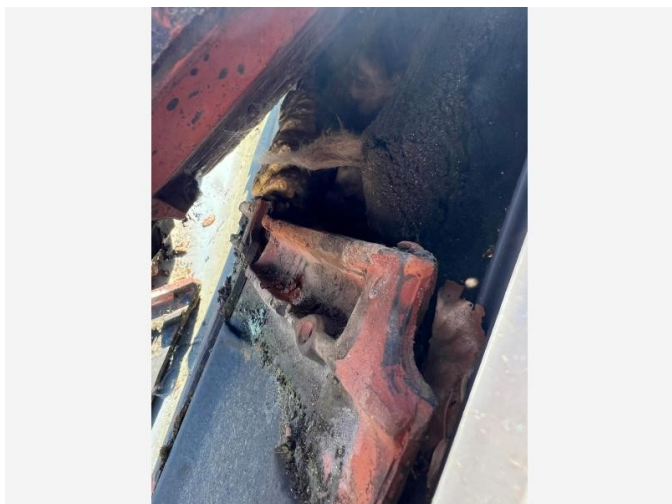
geen asbesthoudend onderdak aanwezig

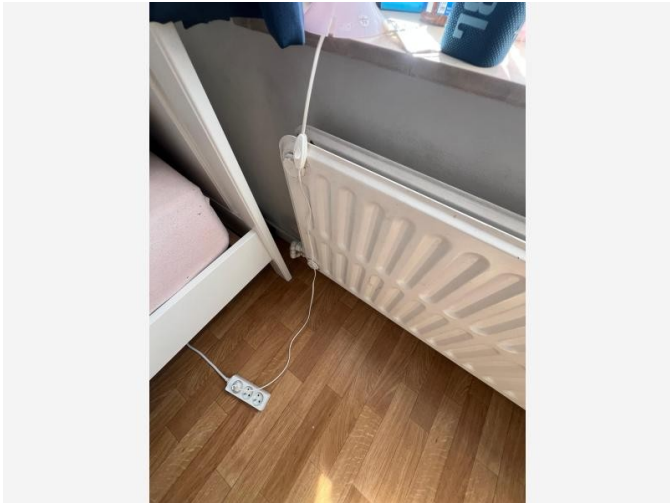
Mogelijks asbesthoudende pakkingen

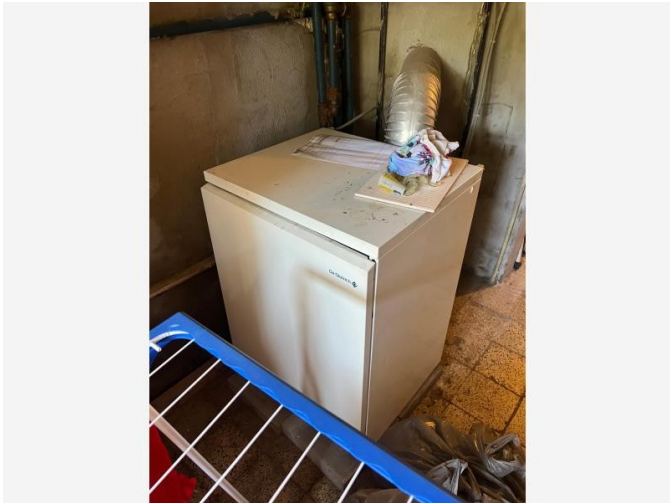
Verwarmingsketel dateert uit 2006

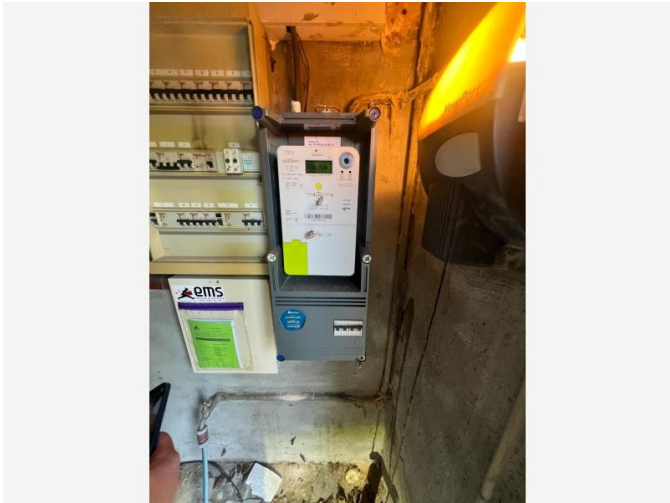
Digitale teller daterende van na 2001

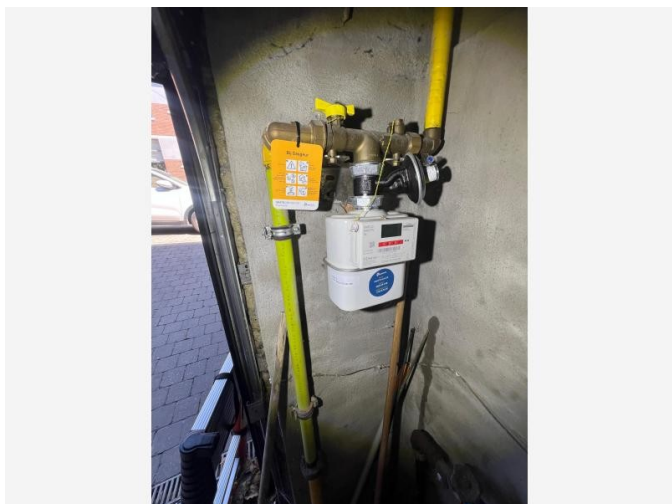
Gasteller dateert van na 2001

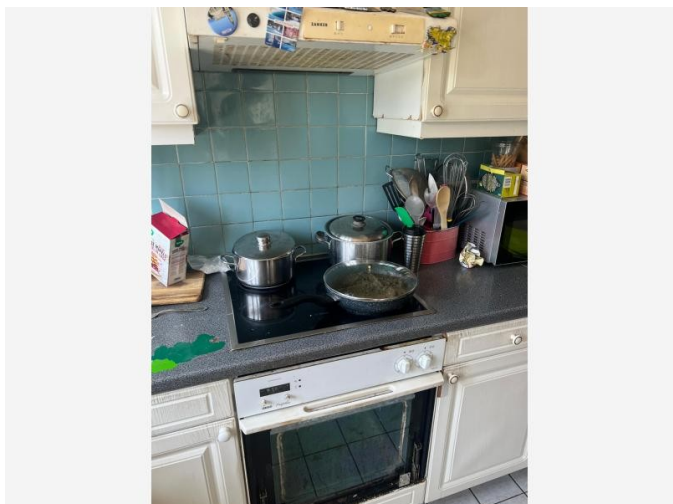
Tegellijm kan mogelijks asbesthoudend zijn. Deze kon niet bemonsterd worden in het kader van het niet-destructief onderzoek. Indien bij renovatie of werken deze tegellijm laag bloot komt te liggen, is het aangeraden de lijmlaag te bemonsteren.

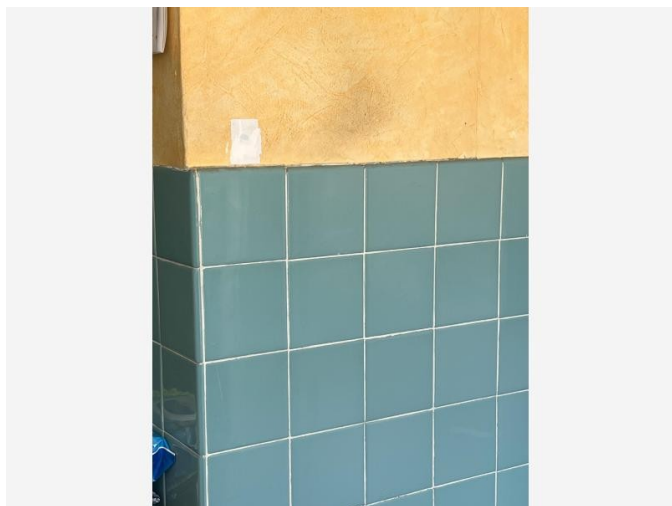
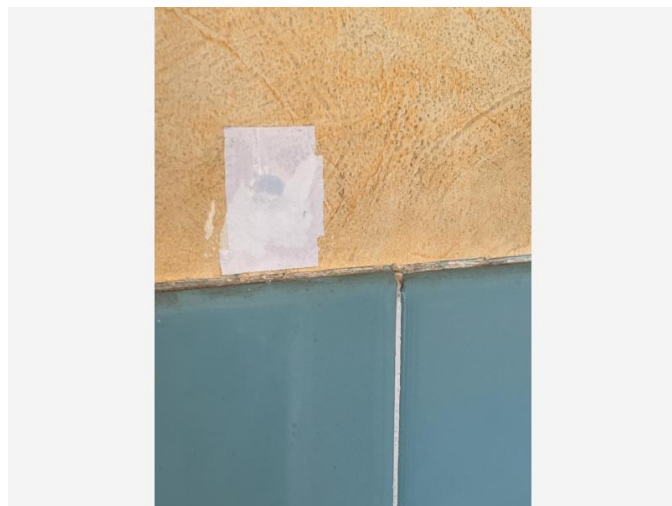
## Fiche 11: Pleisterwerk muur

Geen asbest

| # | Type | Referentie | Resultaat |
|---|---|---|---|
| 11.1 | Mengmonster | 01 | Geen asbest |

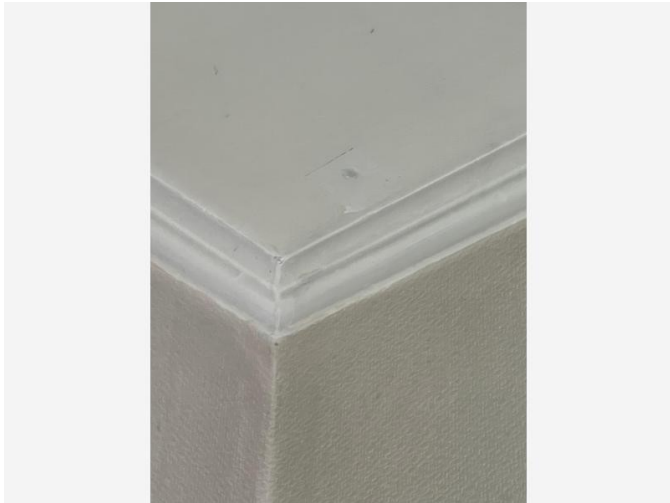
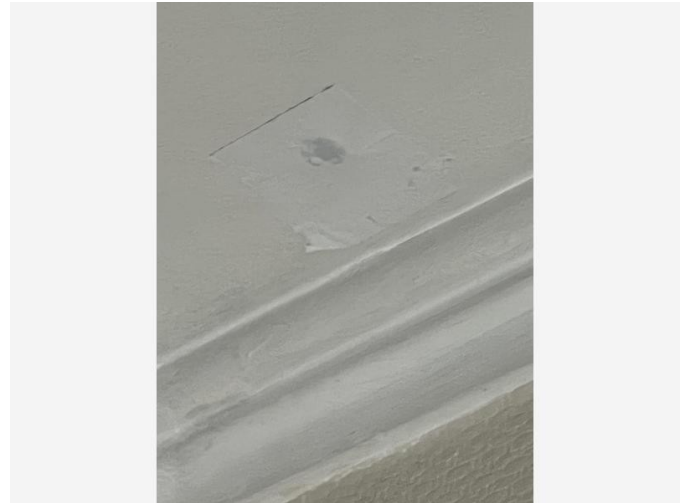
## Fiche 12: Pleisterwerk plafond

Geen asbest

| # | Type | Referentie | Resultaat |
|---|---|---|---|
| 12.1 | Mengmonster | 02 | Geen asbest |

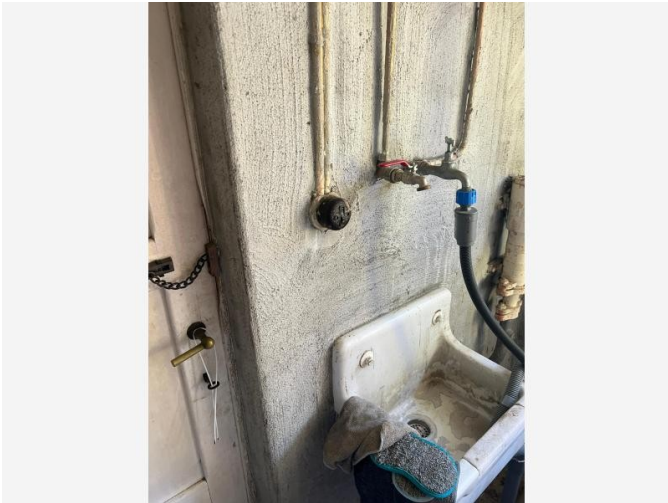
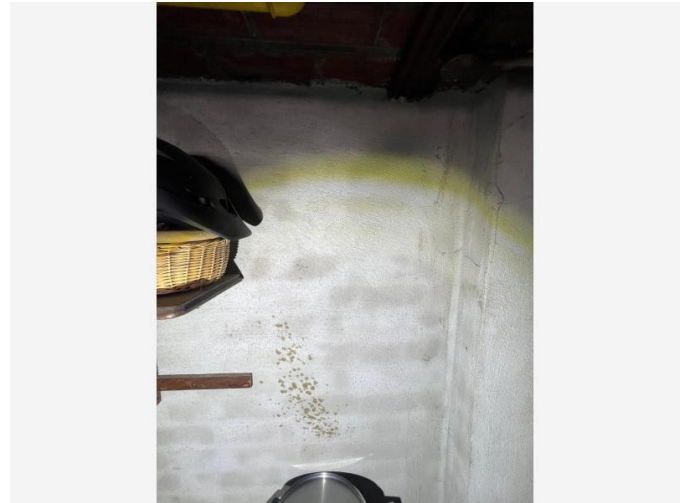
## Fiche 13: Cementering

Geen asbest

| # | Type | Referentie | Resultaat |
|---|---|---|---|
| 13.1 | Puntmonster | 06 | Geen asbest |

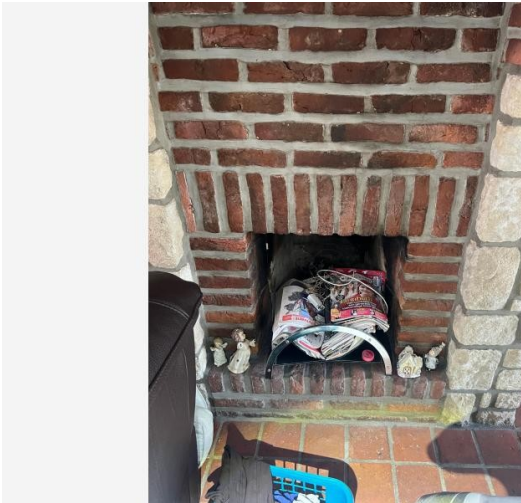
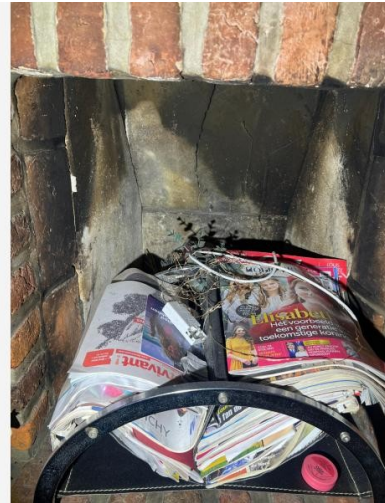
## Fiche 14: Plaat open haard

Geen asbest
