# Asbestinventarisatetest

Diepenbroekstraat 28, 9230 Wetteren

Attestnummer : 20250513-000391.000

Uitgegeven op : 13.05.2025

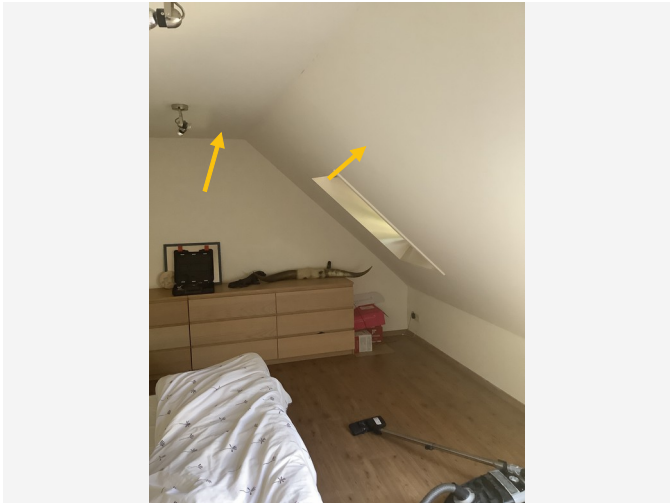
Het plafond bestaat uit niet-asbestverdachte gipskartonplaten platen . Zonder destructie is het niet mogelijk om na te gaan of er asbestverdachte materialen aanwezig zijn achter de gipskartonplaten platen.

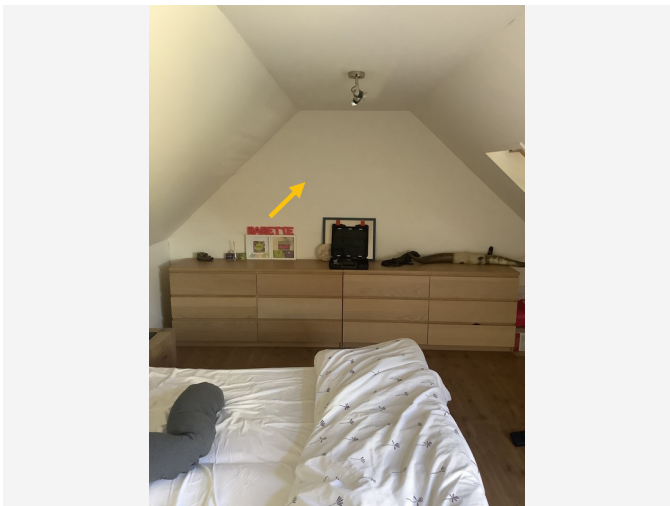
## Fiche 2: Voorzetwand(en) gipskartonplaten

De voorzetwand(en) bestaat(bestaan) uit niet-asbestverdachte gipskartonplaten. Zonder destructie is het niet mogelijk om na te gaan of er asbestverdachte materialen aanwezig zijn achter de voorzetwand(en)

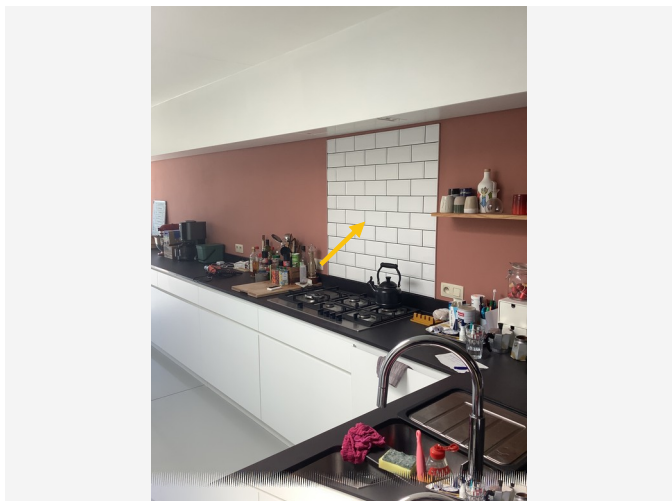
## Fiche 3: Tegellijm achter wandtegels & plinten keuken en badkamer

Op moment van de inspectie kon niet worden nagegaan of de tegellijm achter de muurtegels/plinten asbestverdacht is. Bij renovatie of verwijdering van de tegels dient het materiaal te worden geanalyseerd voor de werken van start gaan.

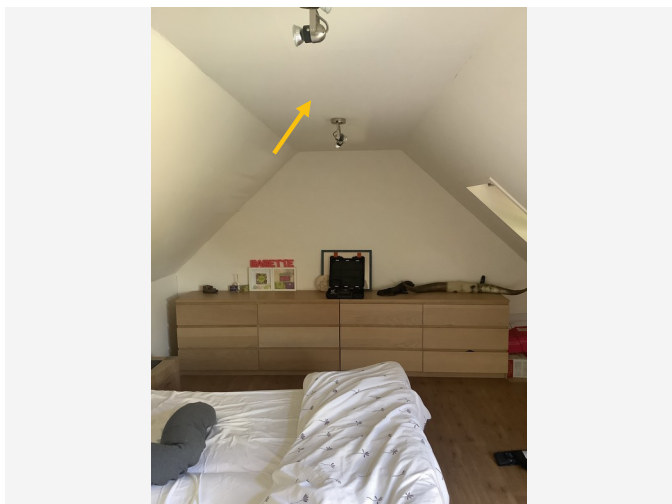
Er is geen (zichtbaar) toegangsluik aanwezig. Hierdoor kon de zolderruimte niet worden gecontroleerd op moment van de inspectie.

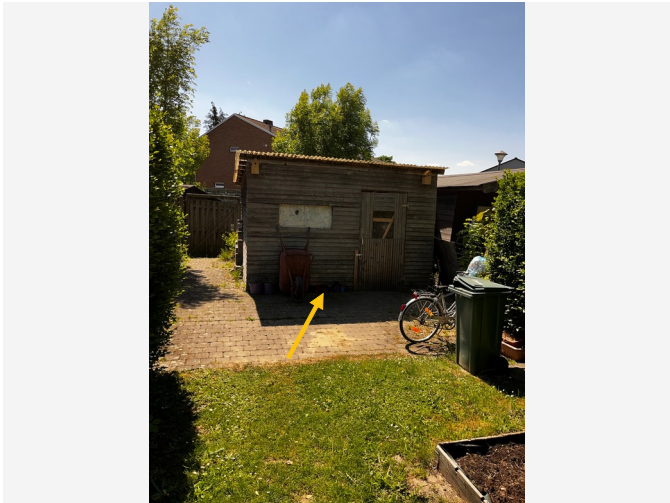
In en bij het tuinhuis is er niks asbest verdacht waargenomen.

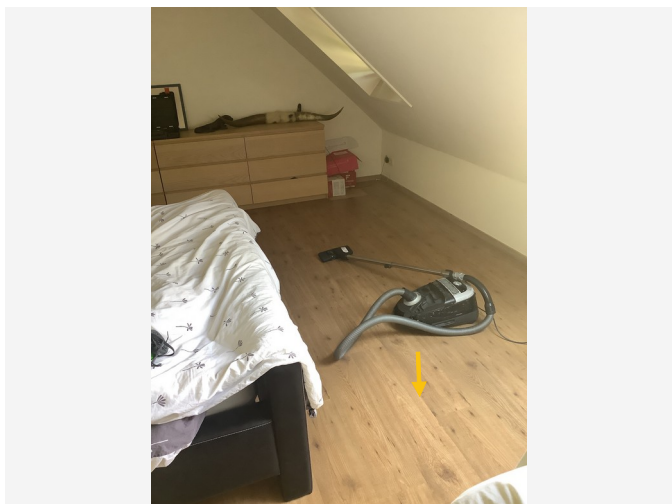
De aanwezige vloerbekleding is niet asbestverdacht want deze bestaat uit laminaat. De onderliggende laag was echter niet inspecteerbaar zonder destructie tijdens de inspectie. Mogelijk is de onderliggende laag asbestverdacht.

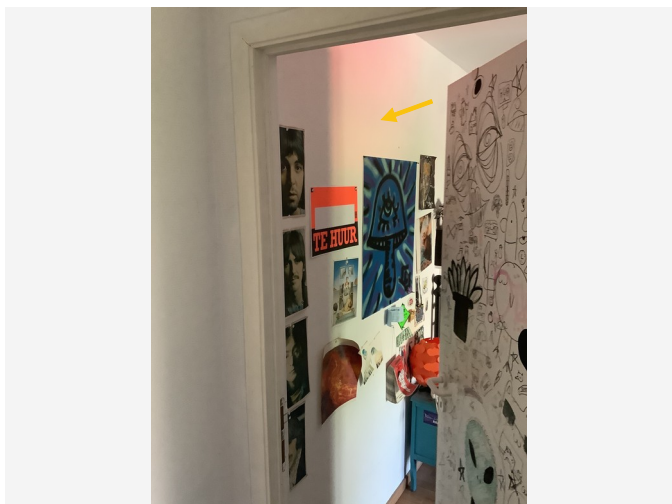
De valse wand(en) bestaat(bestaan) uit niet-asbestverdachte gipskarton platen. Zonder destructie is het niet mogelijk om na te gaan of er asbestverdachte materialen aanwezig zijn achter de valse wand(en)

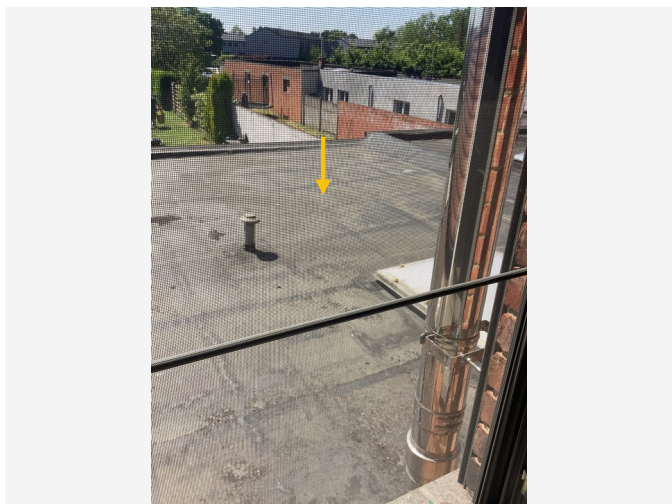
EPDM staat voor ethyleen-propyleen-dieen-monomeer. Deze combinatie zorgt ervoor de EPDM een heel flexibel, waterdicht en elastisch dak rubber is dat geen asbest bevat. Mogelijk zijn er onderliggende asbestverdachte lagen die niet waarneembaar waren op moment van de inspectie. Bij renovatie- of sloopwerken dient er eerst te worden gekeken of er onderliggende asbestverdacht lagen aanwezig zijn. Tevens dient er een staalname te gebeuren per verdacht laag.

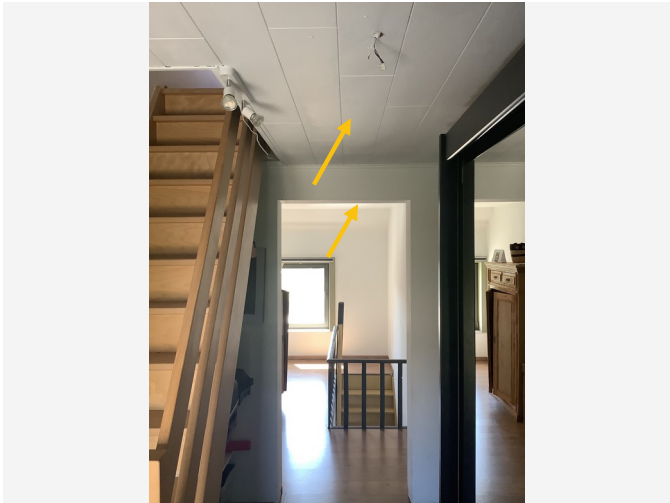
Het plafond bestaat uit niet-asbestverdachte houten platen . Zonder destructie is het niet mogelijk om na te gaan of er asbestverdachte materialen aanwezig zijn achter de houten platen.

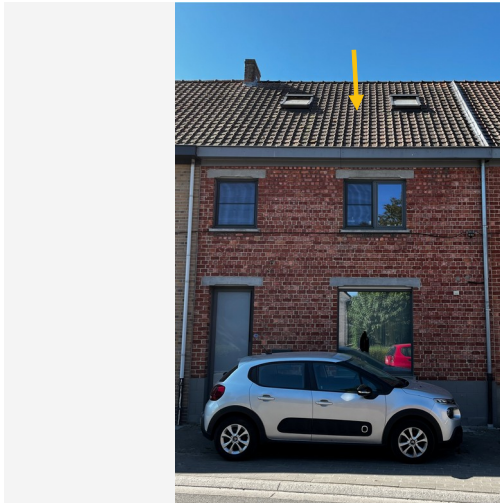
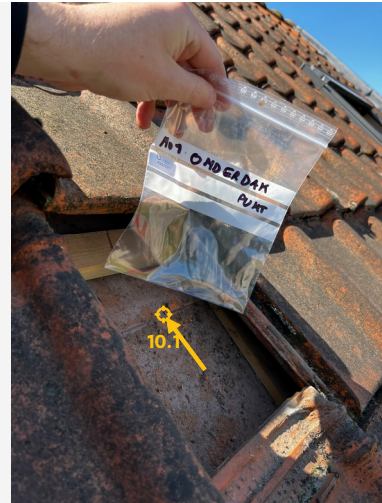
## Fiche 10: Onderdak cementplaat woning

Geen asbest

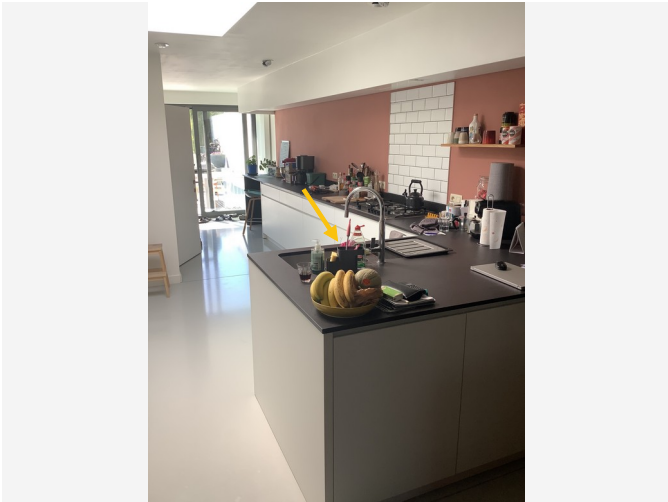
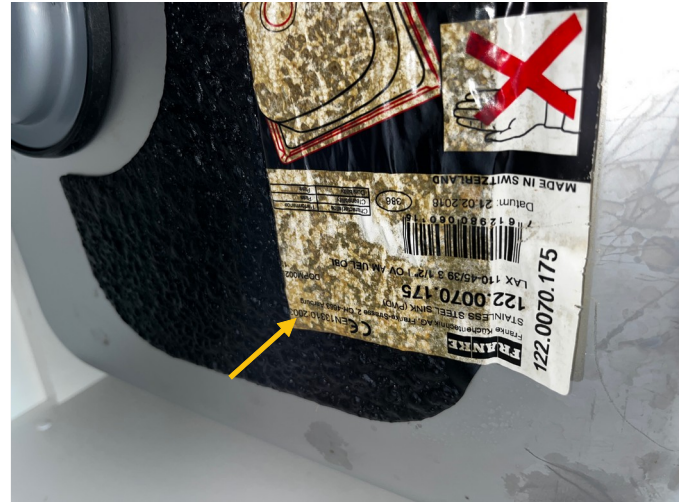
## Fiche 11: Ontdreuningsplaat/anti-dreunplaat onder spoelbak keuken

Geen asbest

| Opmerking | De hoeveelheid betreft een schatting. Deze is niet verdacht mits dat de Dreunplaat van 2003 is. |

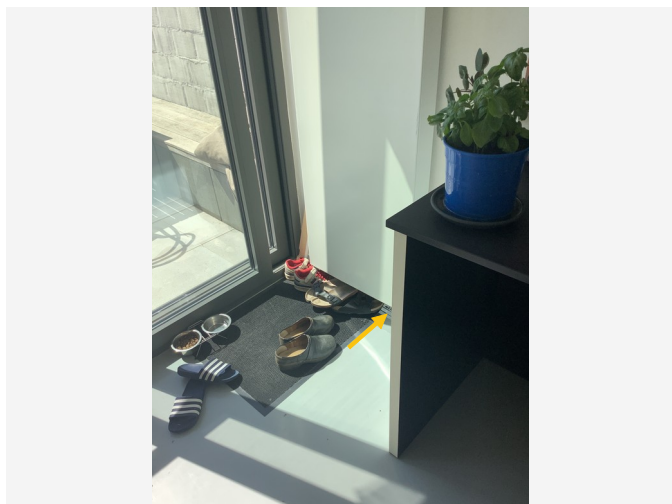
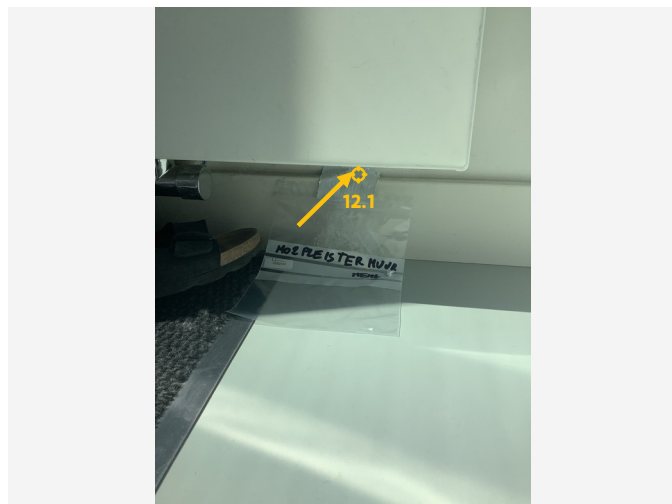
## Fiche 12: Pleisterwerk wanden

Geen asbest
