# Asbestinventarisatattest

Esplanadeplein 12, 9300 Aalst

Attestnummer : 20250509-000018.000

**Niet-asbestveilig**

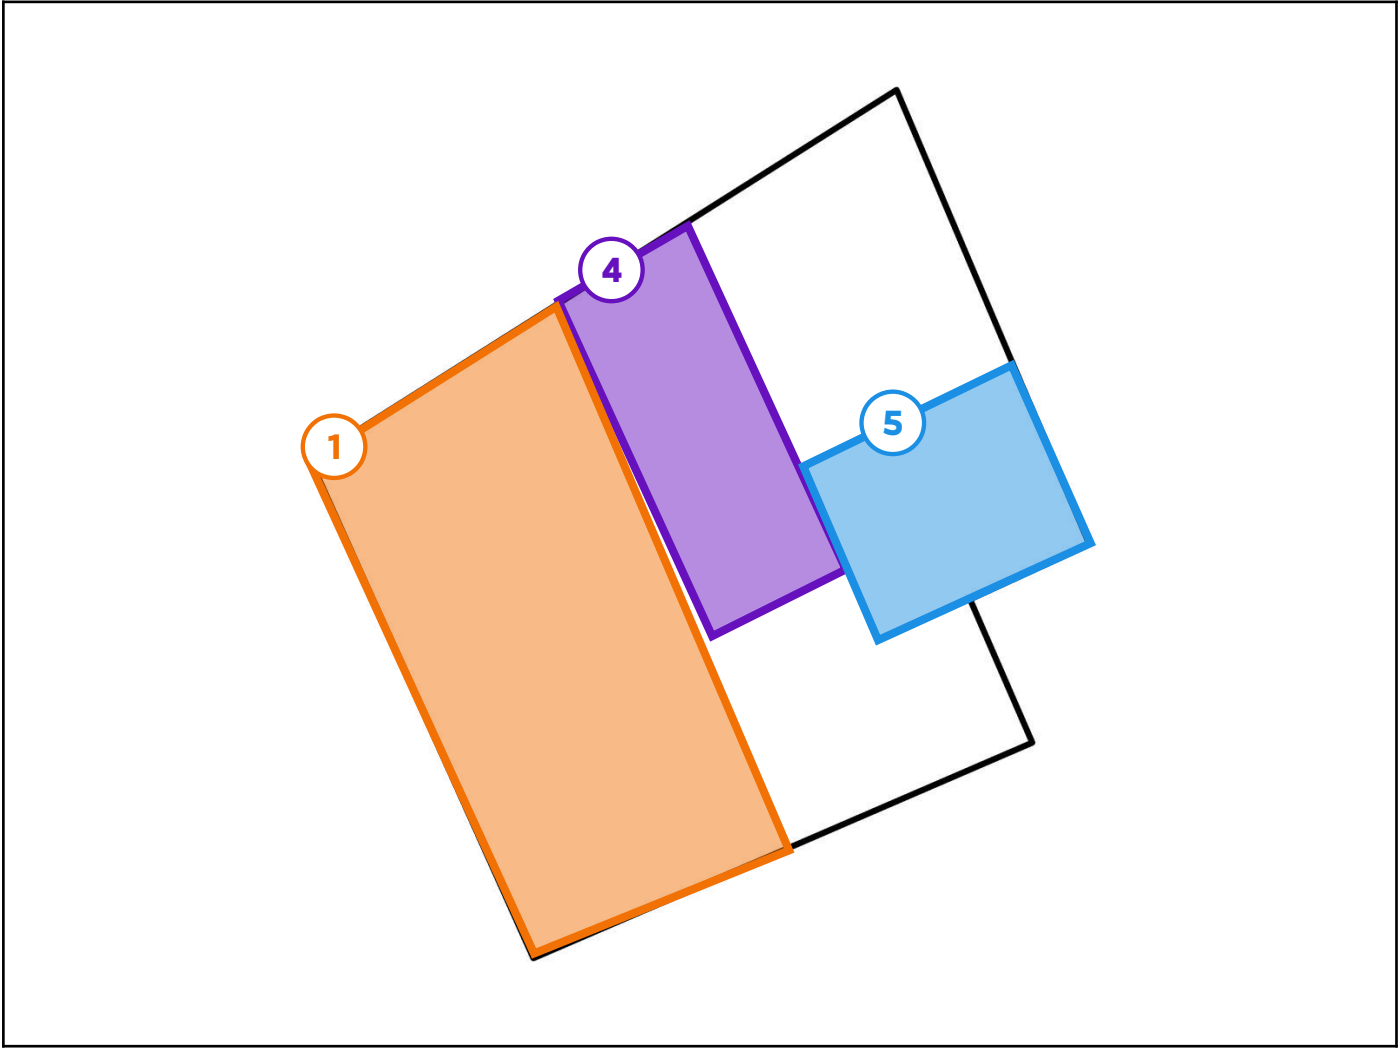
# Plan 1.4: Dak plan

| Beschrijving | Type | Actie |
|---|---|---|
| 1. Leie dak | Asbestmateriaal | Verwijderen |
| 4. Leie dak (nt) | Advies | - |
| 5. Roofing | Geen asbest | - |

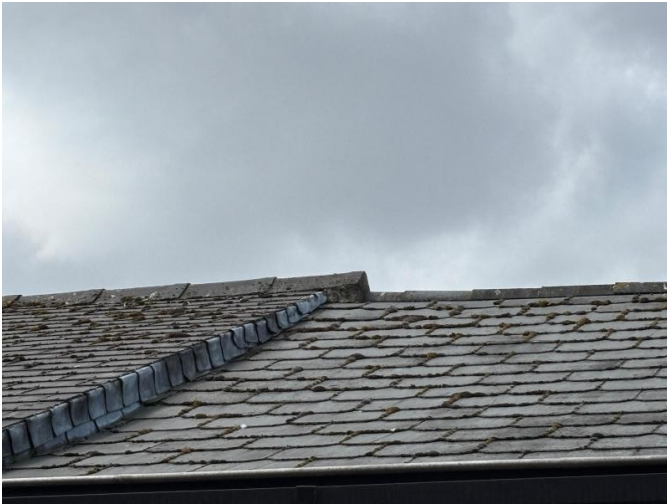
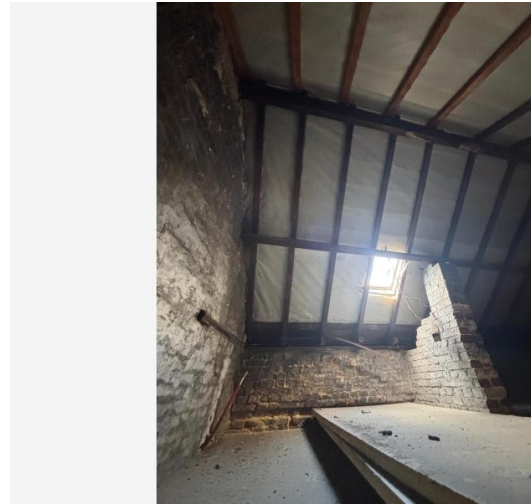
Overzichtsfoto

Detailfoto

Het asbestmateriaal valt onder de mijlpaal van 2034.

| Eindbeoordeling materiaalisico | Laag materiaalisico en/of verlaagde kans op vezelvrijgave |

| Gebondenheid | Categorie 1: hechtgebonden in oorsprong |
| Asbestsoort (vezeltype) | Crocidoliet aanwezig |
| Asbestconcentratie | Laag (< 50%) |
| Afschermingsgraad van het gehele materiaal | Geheel of deels vrij aan de buitenlucht |
| Toestand van het materiaal | Licht beschadigd, licht verweerd. Intact calciumsilicaatmateriaal of categorie III 'gebondenheid' |

| Beschrijving | Leie dak |
| Asbestmateriaal | Dak- en gevelbekleding - Lei, shingle |

Verwijderen

- Zorg voor een veilig beheer. Vermijd het beschadigen van het asbestmateriaal. Controleer de toestand jaarlijks op wijzigingen.

- Eenvoudige handelingen: mag via doe-het-zelf of door werknemer(s) met opleidingsattest eenvoudige handelingen conform wetgeving asbestverwijdering, de leien zijn niet eenvoudig bereikbaar, het gebruik van een hoogtewerker of ladder is zeker van toepassing.

Gebruik een mondkapje en overal om blootstelling te voorkomen, benevel van met water waar men verwijderd om losgekomen vezels op te vangen.

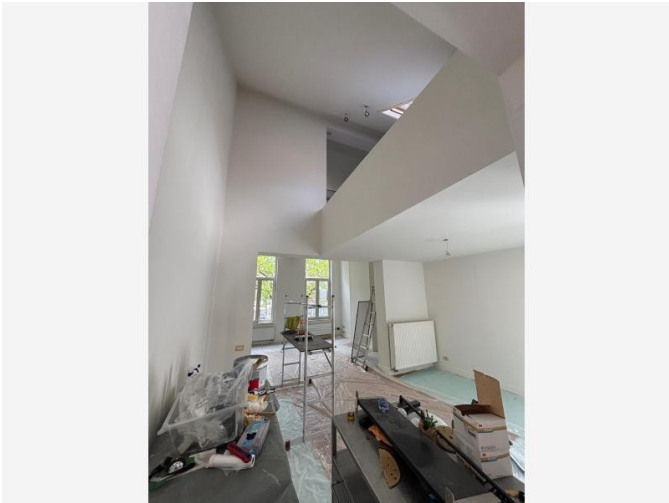
Situeringsfoto

**Reden:** Er is geen volledige risicobeoordeling mogelijk

**Uitleg van de asbestdeskundige:** In het kader van mijn onderzoek was ik beperkt om het pand volledig te inspecteren in dit geval het plafond, ik kon onmogelijk de gipsplaten losmaken zonder schade toe te brengen aan het plafond, hierdoor was het voor mij onmogelijk om te achterhalen wat er achter de gipsplaten zat.

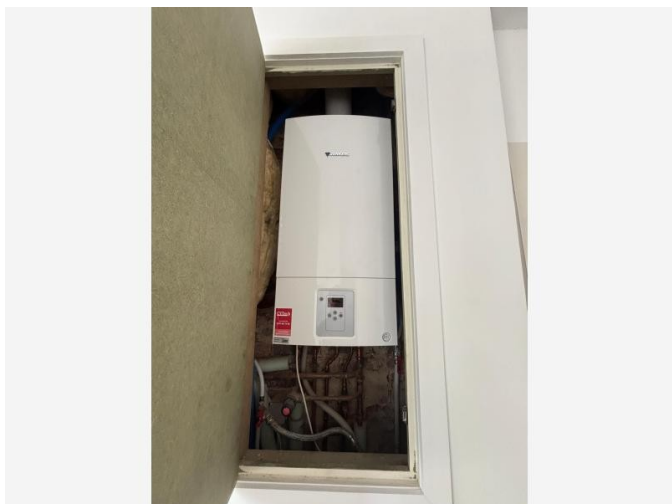
Vrije foto

De ketel bevat geen pakkingen bevatten die asbesthoudend zijn.

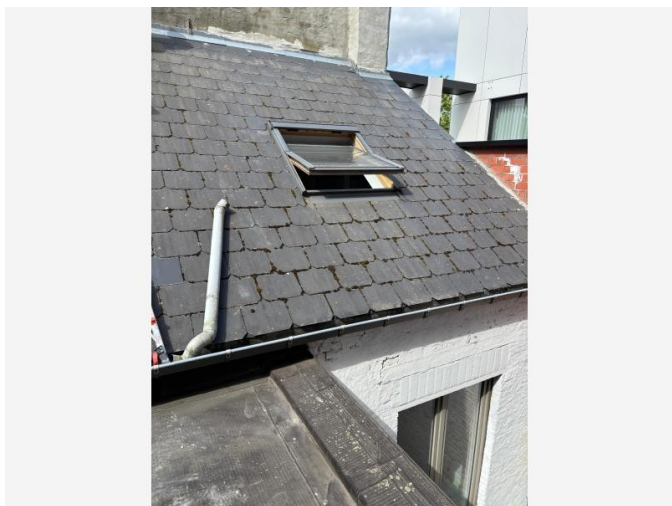
Vrije foto

De leien op het onderste gedeelte zijn onderzocht en als niet-asbestverdacht beschouwd.

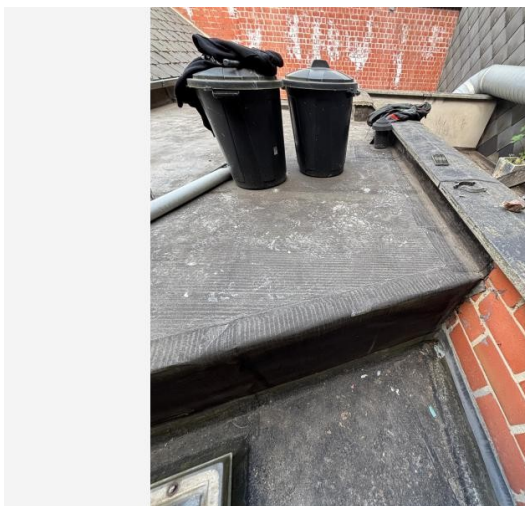
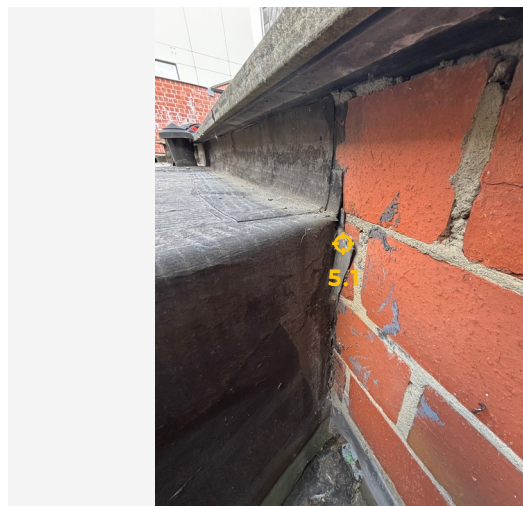
## Fiche 5: Roofing

Overzichtsfoto

Detailfoto

Geen asbest

| # | Type | Referentie | Resultaat |
|---|---|---|---|
| 5.1 | Puntmonster | AER | Geen asbest |

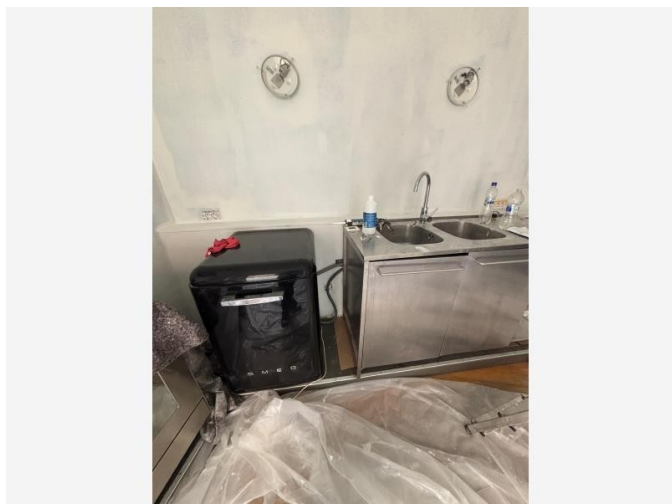
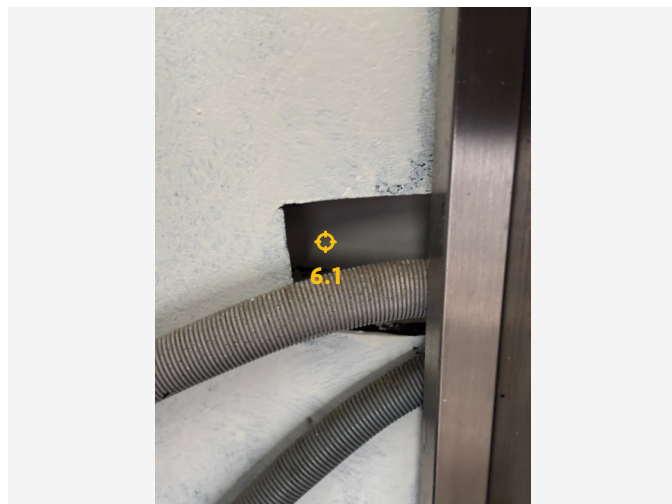
## Fiche 6: Pleisterwerk muren

Overzichtsfoto

Detailfoto

Geen asbest

| # | Type | Referentie | Resultaat |
|---|---|---|---|
| 6.1 | Mengmonster | AEP | Geen asbest |
