# Asbestinventarisatattest

Molenbergstraat 42/4, 2300 Turnhout

Attestnummer : 20250319-000427.001

Uitgegeven op : 19.03.2025

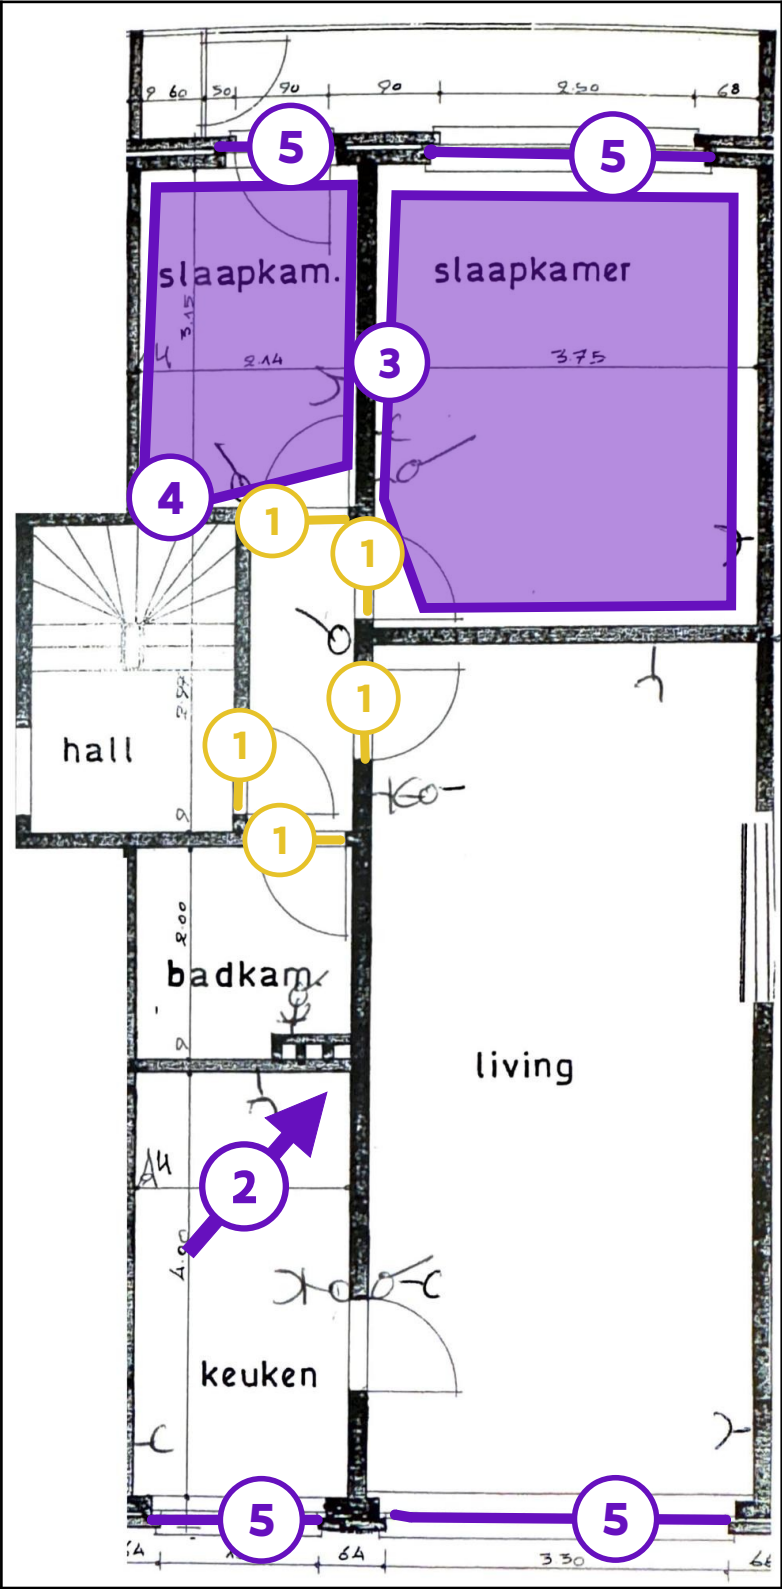
# Plan 1.1: Appartement

| 1. Deurdorpels massal | Asbestmateriaal | Zorgvuldig beheren |

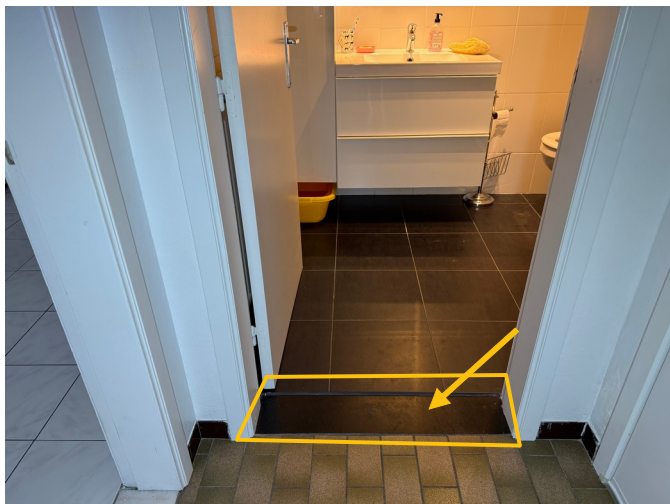
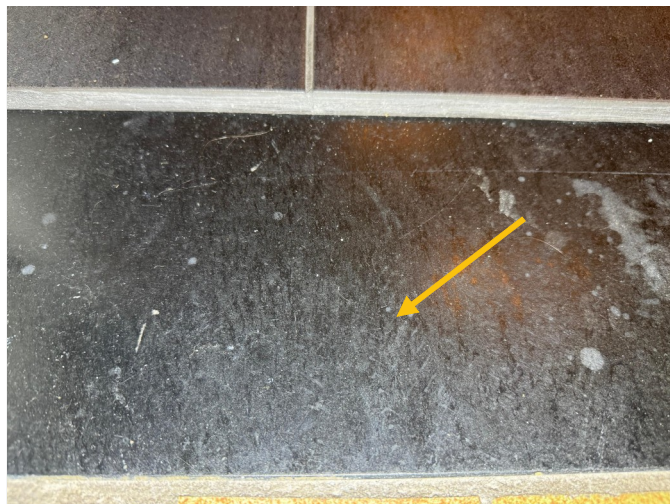
| Fiche 1: Deurdorpels massal..... | 16 |

Overzichtsfoto

Detailfoto

Het asbestmateriaal valt onder de mijlpaal van 2040.

| Eindbeoordeling materiaalrisico | Laag materiaalrisico en/of verlaagde kans op vezelvrijgave |

| Gebondenheid | Categorie 1: hechtgebonden in oorsprong |
| Asbestsoort (vezeltype) | Alleen chrysotiel |
| Asbestconcentratie | Laag (< 50%) |
| Afschermingsgraad van het gehele materiaal | Geheel of deels (ook) vrij aan de binnenlucht |
| Toestand van het materiaal | Licht beschadigd, licht verweerd. Intact calciumsilicaatmateriaal of categorie III 'gebondenheid' |

| Beschrijving | Deurdorpels massal |
| Asbestmateriaal | Plaat, paneel, tablet - Type Massal |

- Zorg voor een veilig beheer. Vermijd het beschadigen van het asbestmateriaal. Controleer de toestand jaarlijks op wijzigingen.

- Eenvoudige handelingen: mag via doe-het-zelf of door werknemer(s) met opleidingsattest eenvoudige handelingen  
Hechtgebonden asbestmaterialen in goede staat mag u zelf verwijderen als bij de verwijdering de toestand niet wijzigt. Dit is het geval wanneer u de asbesttoepassing kan demonteren met minimale beschadiging. Merkt u dat je deze toepassing niet kan verwijderen zonder breken, schakel dan zeker een aannemer met een opleidingsattest eenvoudige handelingen in. Gedemonteerd materiaal met asbest, moet u (laten) afvoeren als asbestafval. Voer het asbestafval af naar het recyclagepark, laat het ophalen door een geregistreerd inzamelaar of via uw aannemer.

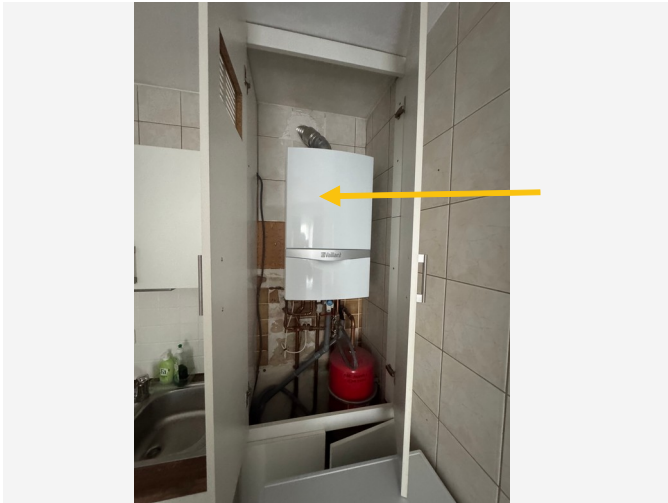
| Fiche 2: CV-ketel bouwjaar 2020..... | 20 |

CV-ketels gebouwd vanaf 2001 zijn niet asbestverdacht.

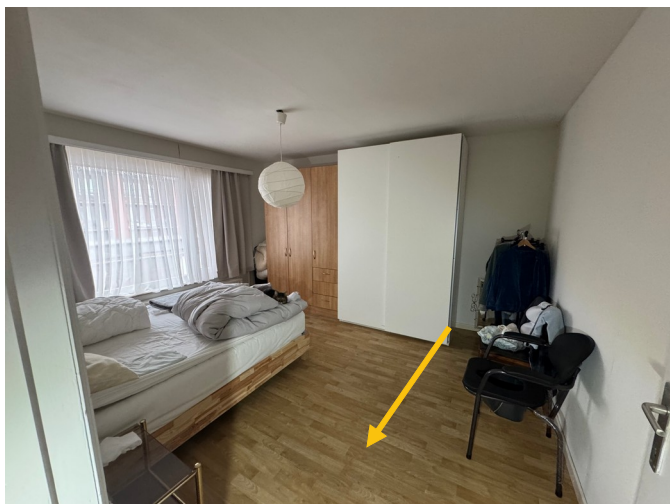
| Fiche 3: Vloerzeil soepel..... | 21 |

Er ligt een soepel vloerzeil dat is vastgelijmd. Deskundige kan geen uitspraak doen over eventuele onderliggende lagen in dit standaard niet-destructieve onderzoek.

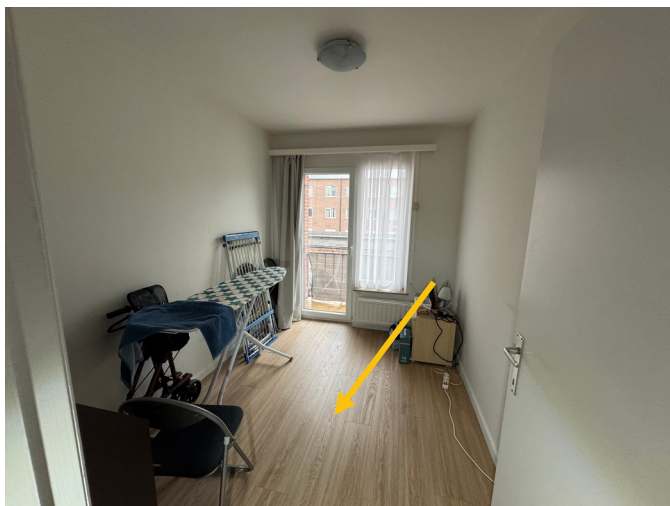
| Fiche 4: Laminaat vloer..... | 22 |

Laminaat is niet asbestverdacht, maar deskundige kan geen uitspraak doen over de onderliggende lagen zonder destructief onderzoek. Destructief onderzoek is aangewezen bij renovatie om achterliggende lagen op asbest uit te sluiten.

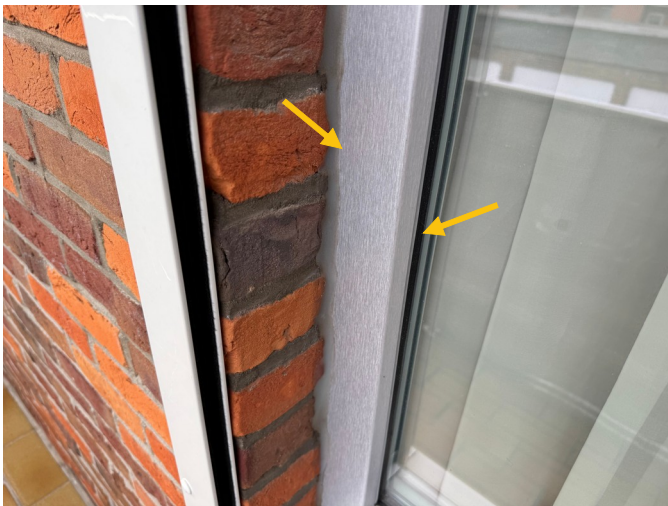
| Fiche 5: Ramen met flexibele kit..... | 23 |

Flexibele kit is niet asbestverdacht.

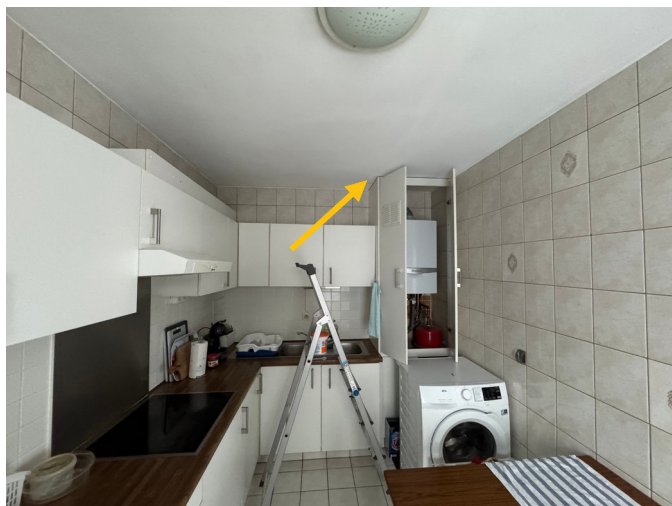
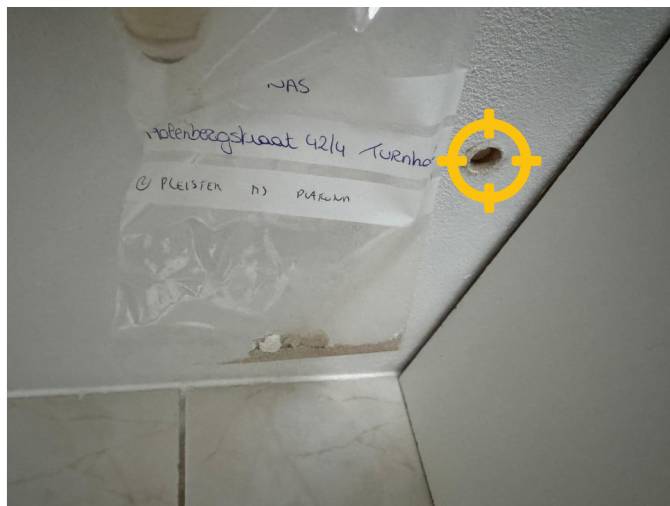
## Fiche 6: Pleister plafonds

Geen asbest

| # | Type | Referentie | Resultaat |
|---|---|---|---|
| 6.1 | Mengmonster | 2 | Geen asbest |

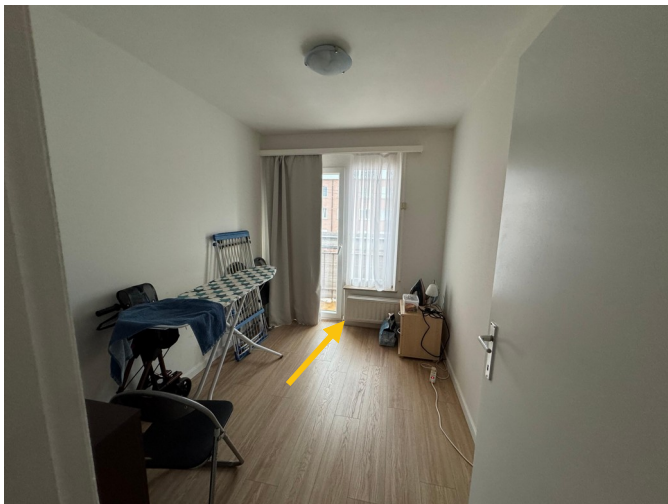
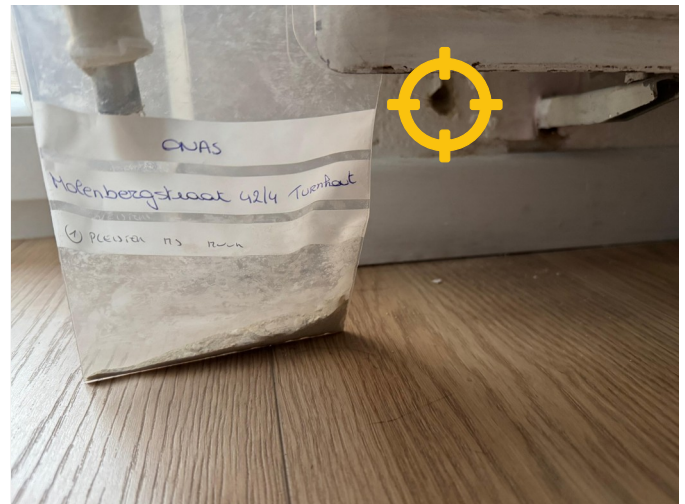
## Fiche 7: Pleister wanden

Geen asbest

| # | Type | Referentie | Resultaat |
|---|---|---|---|
| 7.1 | Mengmonster | 1 | Geen asbest |

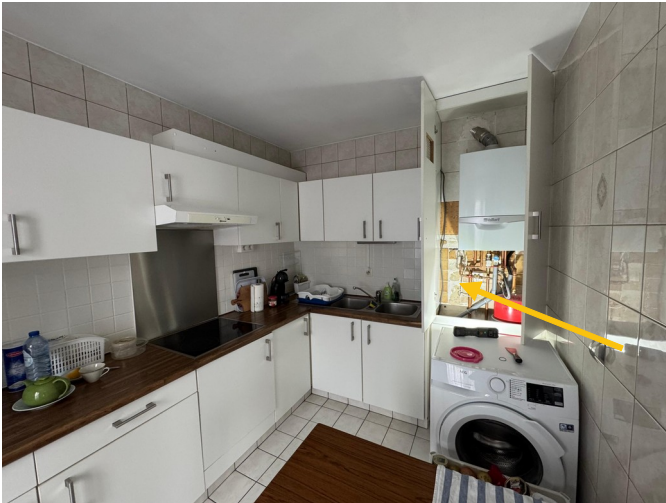
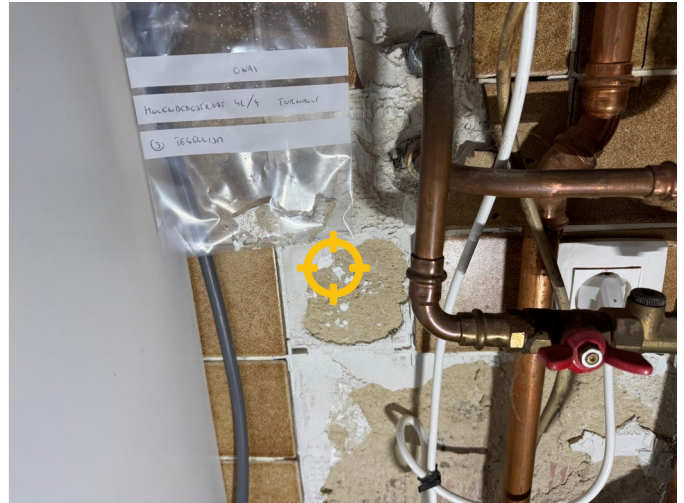
## Fiche 8: Tegellijm faiencetegels keuken

Geen asbest

| # | Type | Referentie | Resultaat |
|---|---|---|---|
| 8.1 | Puntmonster | 3 | Geen asbest |
